## **RELAZIONE D'INCHIESTA**

**INCIDENTE OCCORSO ALL'AEROMOBILE  
Partenavia P66C, marche I-IABT  
Colle dei Meneghini (TN)  
16 aprile 2004**

AGENZIA NAZIONALE  
PER LA SICUREZZA DEL VOLO

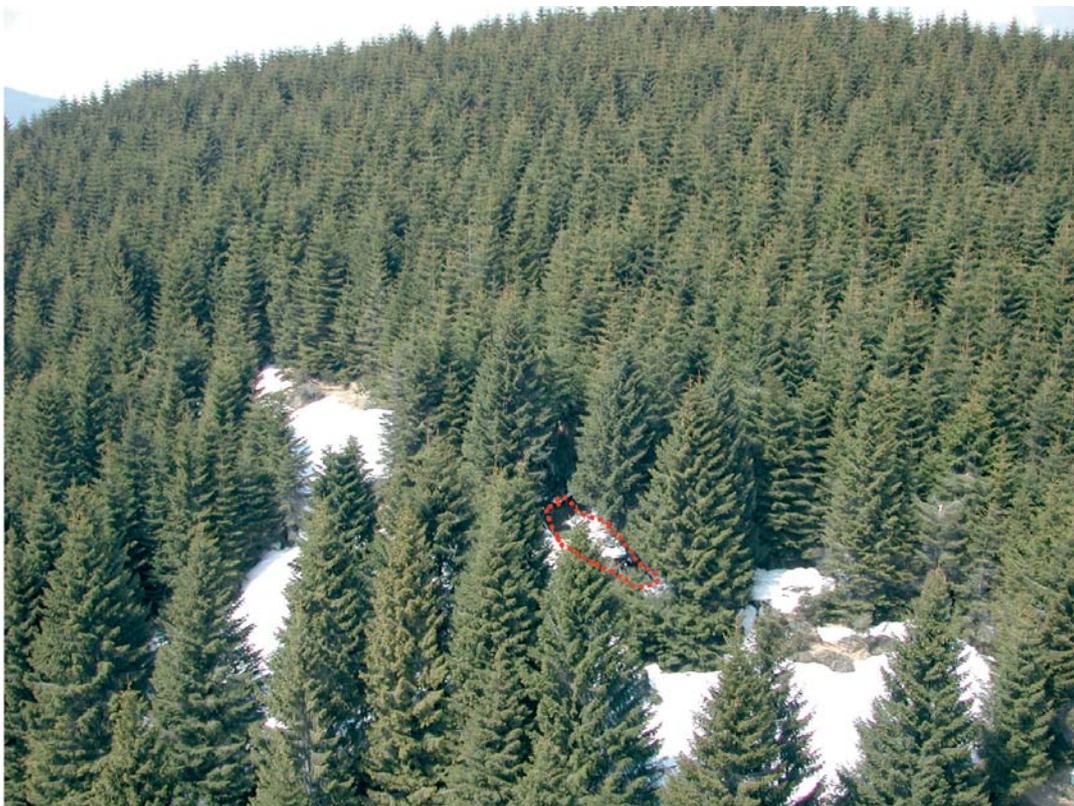
I rilevamenti effettuati sul luogo dell'incidente evidenziavano che il relitto si trovava all'interno di una fitta macchia boscosa di conifere, semi-nascosto da una spessa coltre di neve (area tratteggiata in foto n. 1).

Foto n. 1: zona dell'impatto.

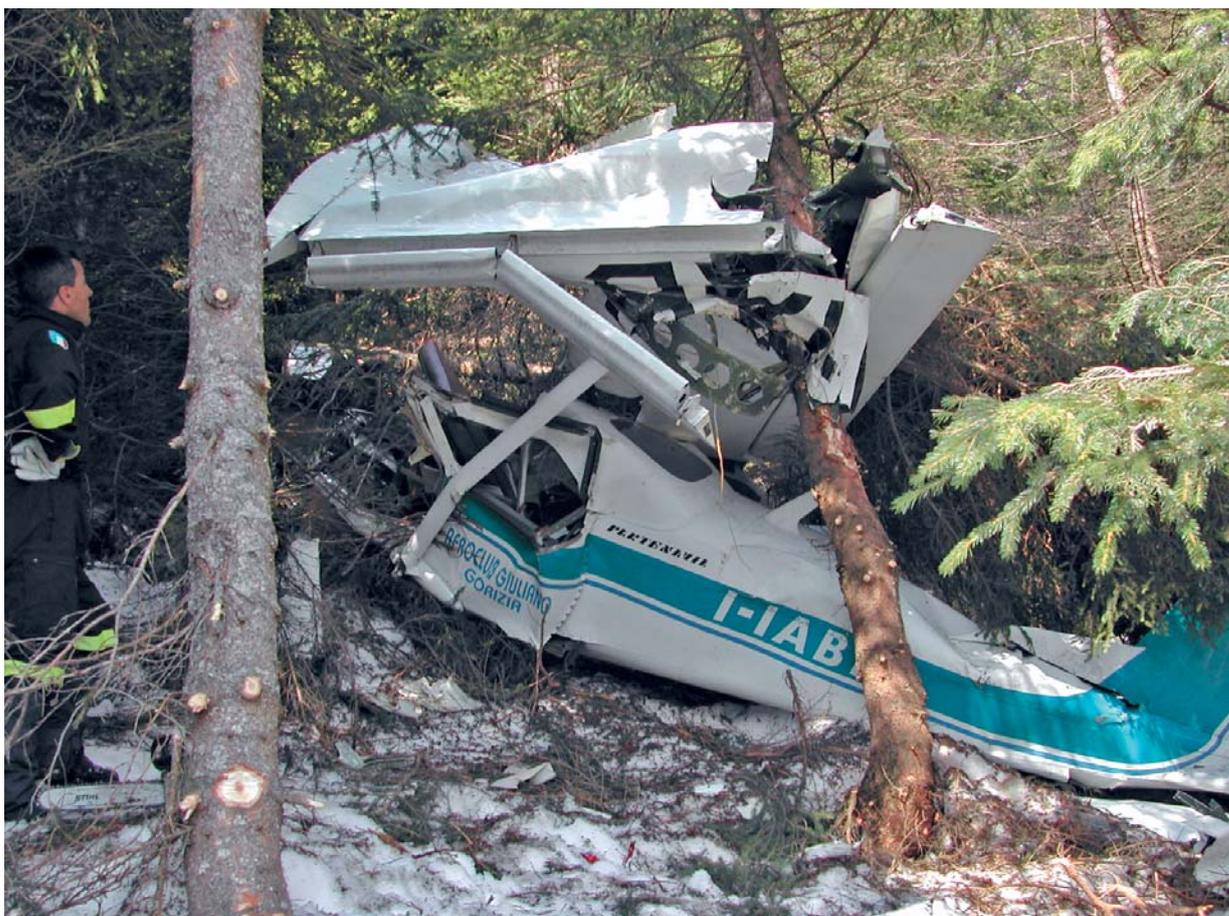
L'aeromobile è andato distrutto. In particolare, cabina di pilotaggio e fusoliera anteriore sono andate distrutte a seguito dell'impatto frontale (foto n. 2). Analogamente, il corpo ali è stato divelto dall'impatto, mentre il tronco posteriore è rimasto per lo più integro.

Foto n. 2: relitto, vista laterale.

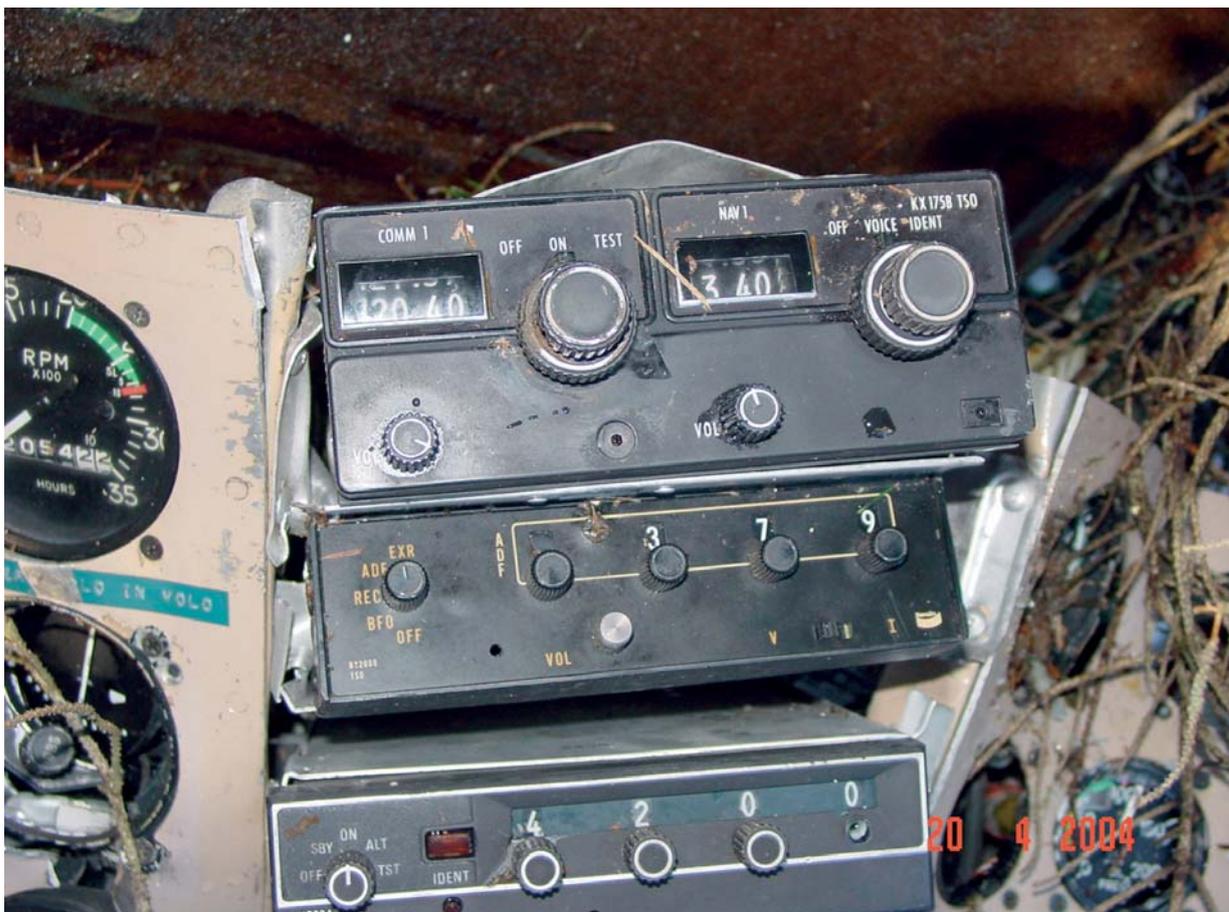
Durante il sopralluogo sul relitto gli apparati radio di comunicazione e di navigazione, seppur danneggiati, mostravano ancora leggibili le selezioni impostate sui quadranti (foto n. 4).

Foto n. 4: apparati di comunicazione e radionavigazione trovati a bordo dell'I-IABT; l'ultimo in basso è il transponder.

In particolare, al momento dell'impatto la frequenza per le radiocomunicazioni era ancora 120.40 MHz, corrispondente a Treviso Radar, con il quale il pilota ha tentato di mantenere fino all'ultimo un contatto, tramite anche il ponte radio effettuato dall'aeromobile Cessna 560XL marche I-BENT.

Sul ricevitore VOR era stata selezionata la frequenza 113.40 MHz, identificativa del radiofaro omnidirezionale di Vicenza (Vicenza VOR), il più vicino alla zona dell'incidente.

Il radiogoniometro ADF era invece sintonizzato sulla frequenza 379 KHz, per ricevere il segnale proveniente dalla stazione NDB di Venezia.

Il transponder, acceso (ON), indicava il codice 4200, come dalle ultime istruzioni impartite dal controllore del traffico aereo di Treviso Radar.

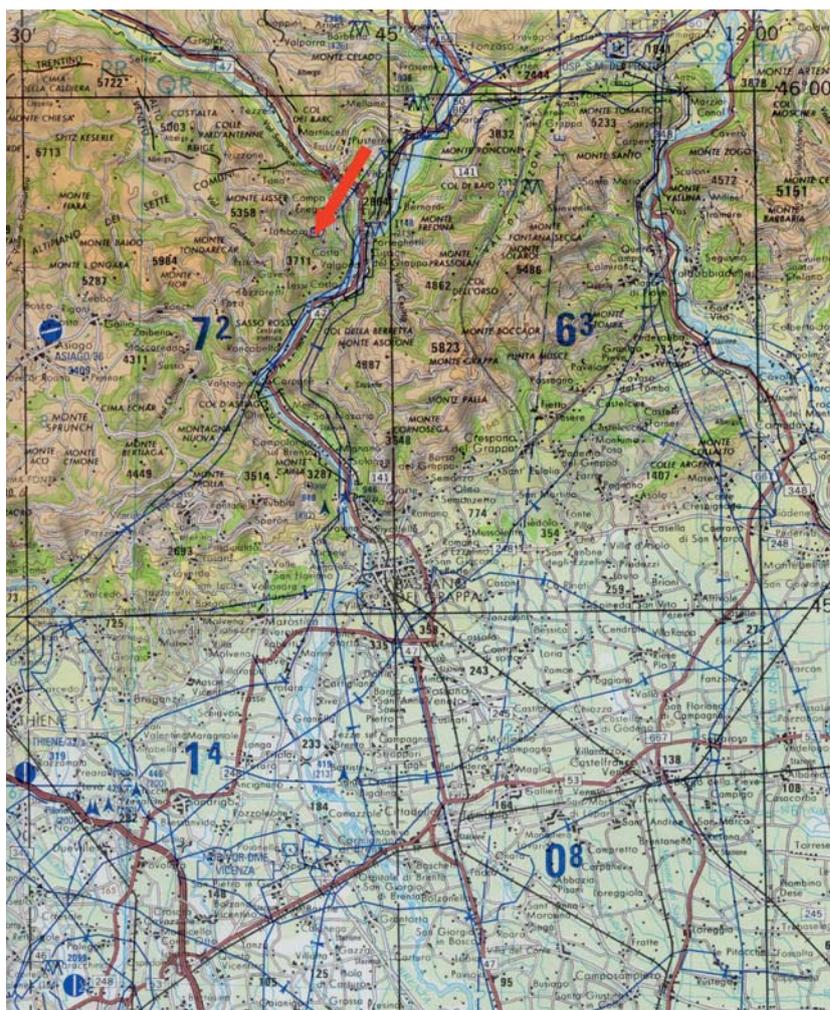
L'aeromobile ha impattato le pendici del Colle dei Meneghini (freccia rossa in foto n. 5) nel luogo con coordinate geografiche  $45^{\circ} 58' 08''$  N,  $11^{\circ} 38' 32''$  E, ad un'altitudine di circa 5000 piedi.

Foto n. 5: luogo dell'incidente.

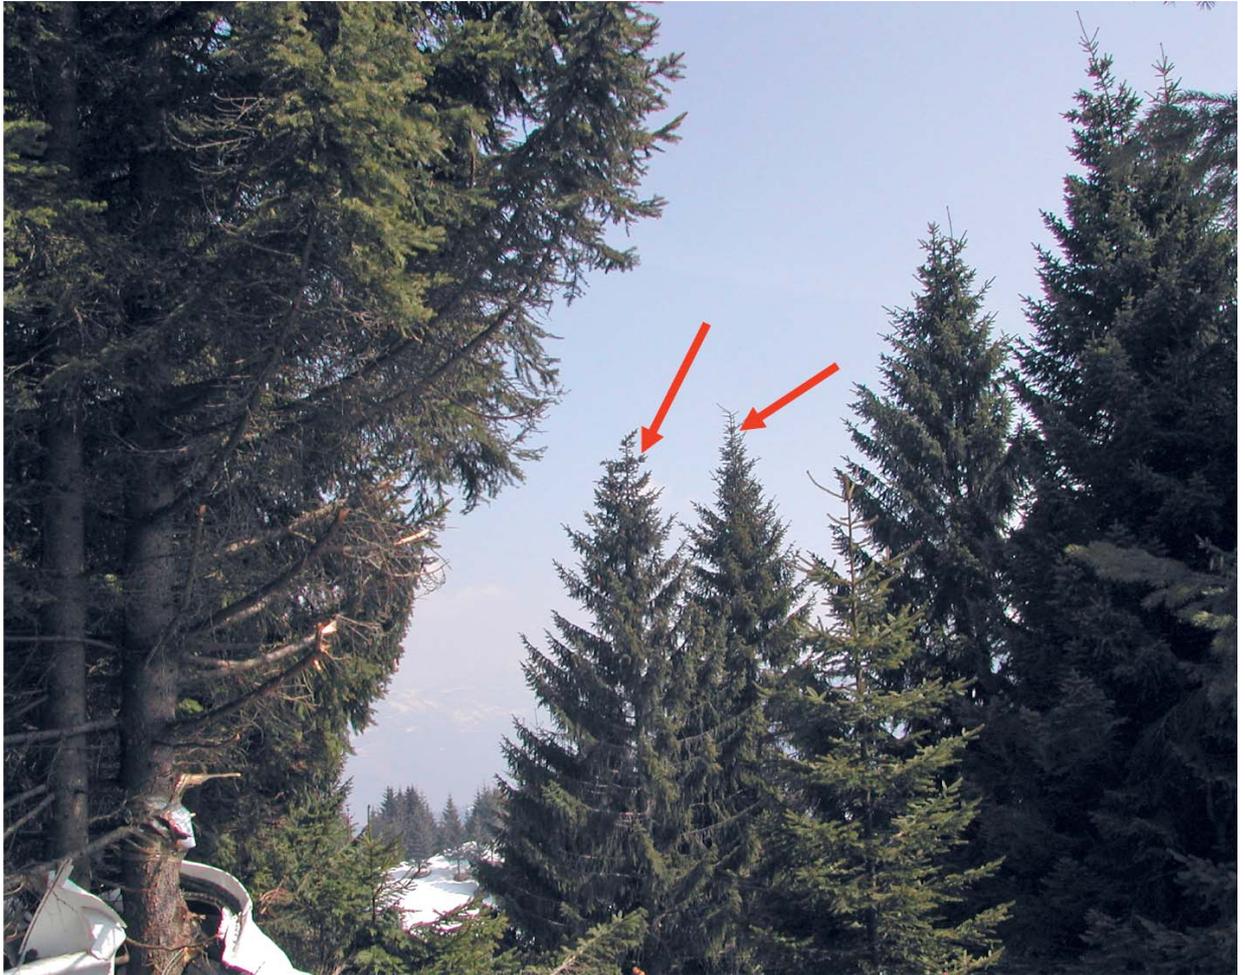
Rispetto alla posizione del relitto, le prime indicazioni di impatto sono ricavabili dalle cime danneggiate di alcuni abeti (frece in foto n. 6) poco distanti dal luogo di ritrovamento del relitto.

Foto n. 6: prime indicazioni di impatto (cime danneggiate degli alberi in prossimità del luogo di ritrovamento del relitto).

- Fase 1: impatto dell'elica in rotazione e della fusoliera inferiore contro le cime degli alberi.  
Qui la decelerazione è stata quantitativamente lieve ed ha essenzialmente agito deflettendo la traiettoria dell'aeromobile verso il basso.

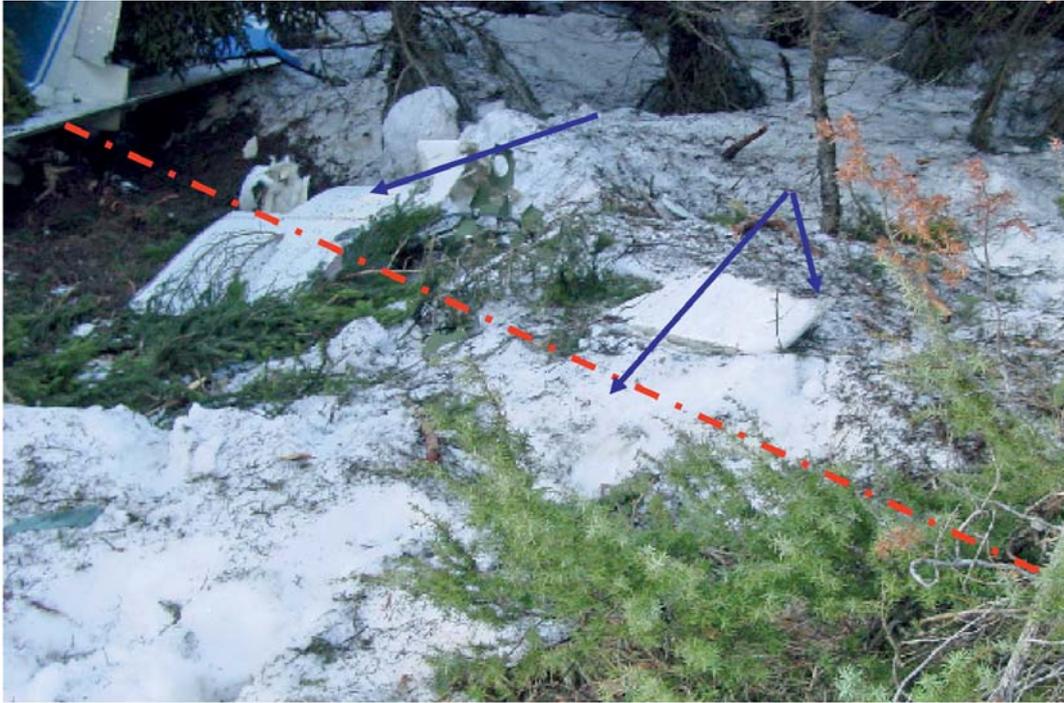
La deflessione della traiettoria dell'aeromobile a seguito di questo primo urto contro le cime degli alberi ha poi portato l'aeromobile stesso all'interno di una radura dove la distribuzione dei vari componenti rinvenuti sul luogo dell'incidente (frece blu in foto n. 7) evidenzia un tracciato breve e rettilineo (linea tratteggiata rossa in foto n. 7), compatibile con una traiettoria di penetrazione lineare, in assetto livellato.

Foto n. 7: distribuzione dei reperti.

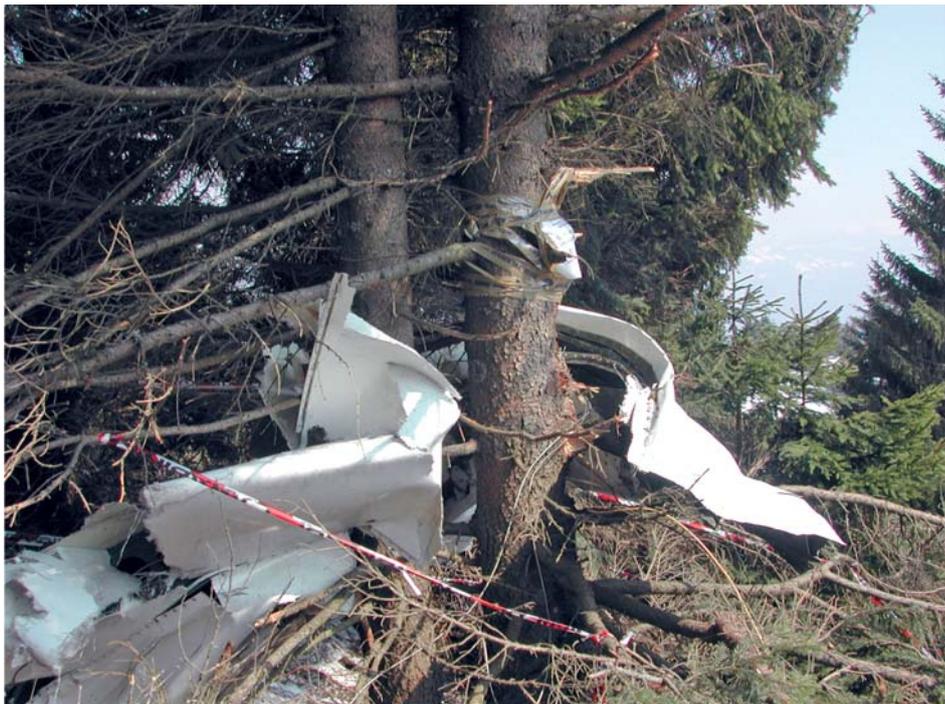
Le semiali, che verosimilmente sono state le prime ad impattare la folta vegetazione, seppur divelte hanno solo parzialmente assorbito l'energia cinetica iniziale (foto n. 8).

Foto n. 8: semiala destra.

- Fase 2: impatto della semiala destra contro un abete. Le evidenze della sua completa asportazione e delle deformazioni plastiche attorno all'albero dicono chiaramente che in tale fase l'aeromobile deve aver subito una prima violenta decelerazione.

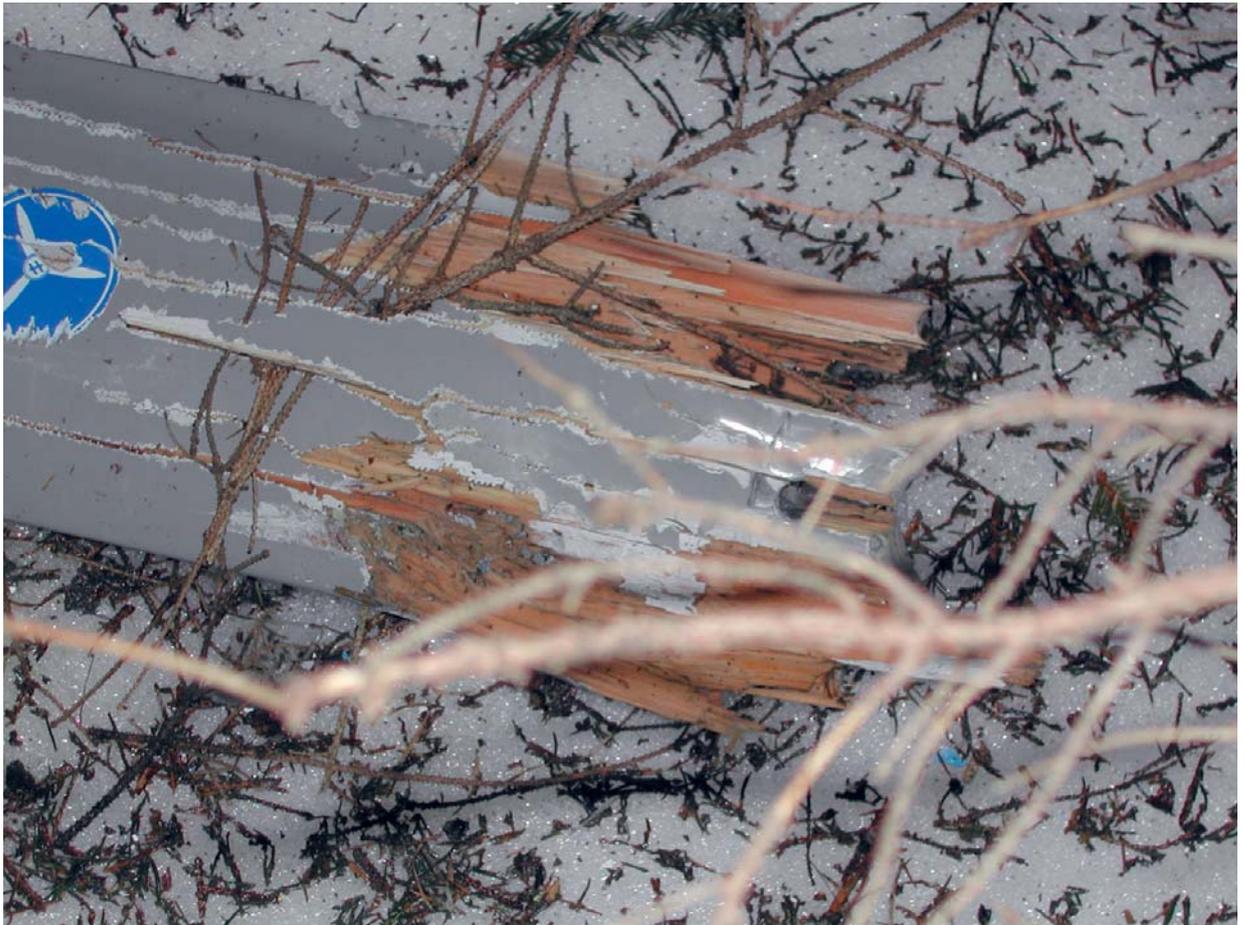
Il rinvenimento separato dei componenti di bordo caratterizzati da una massa significativa e concentrata, quali la batteria, il blocco motore ed il carrello di atterraggio, è significativo di un consistente effetto inerziale, suffragando così l'ipotesi di una improvvisa e brusca decelerazione. La modalità di cedimento dell'elica, rotta trasversalmente in più punti e con numerose fratture secondarie in direzione longitudinale (foto n. 9), indica un'elevata velocità di rotazione della stessa al momento dell'impatto.

Foto n. 9: rottura dell'elica.

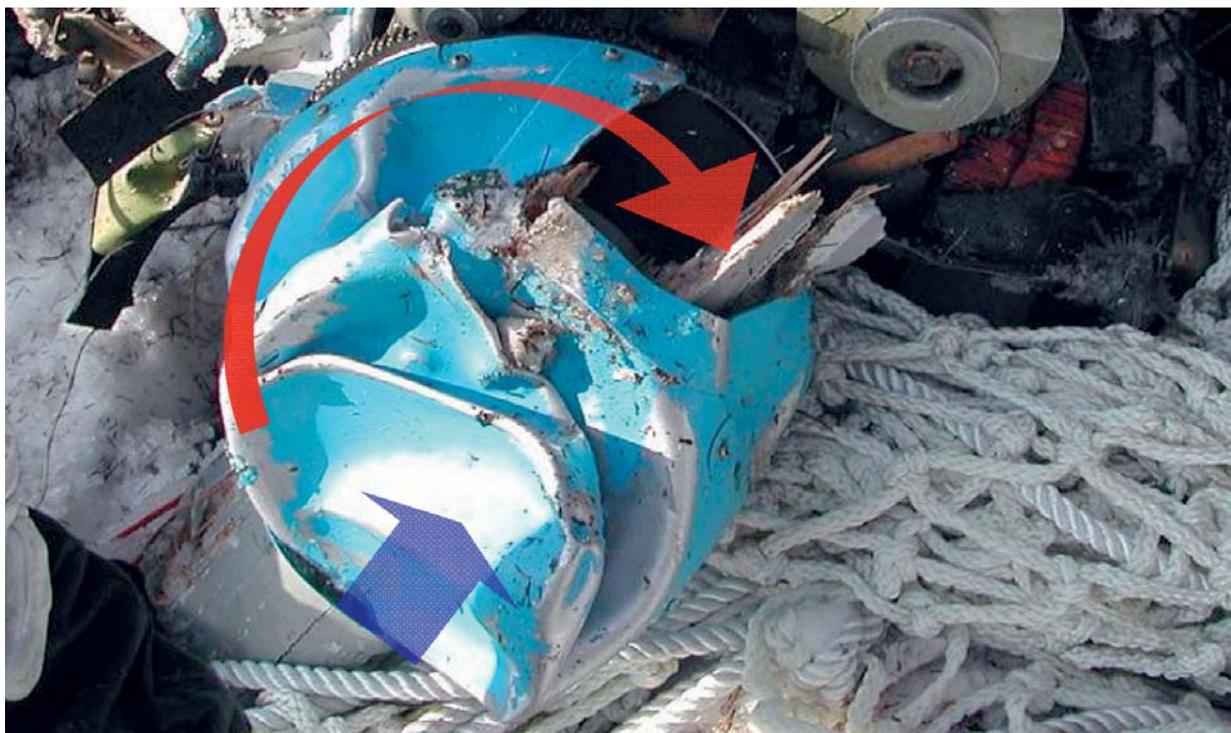
Lo stesso dicasi per le deformazioni riscontrate sull'ogiva del motore (foto n. 10), dove sono chiaramente visibili le combinate deformazioni di compressione (freccia blu in foto n. 10) e torsionali (freccia rossa in foto n. 10), segno che il motore girava ad alta velocità al momento dell'impatto con il terreno.

Foto n. 10: deformazioni ogiva motore.
