RELAZIONI D'INCHIESTA

Incidente Standard Cirrus, marche D-0786, Rio Saliceto (RE), 22.5.2004

AGENZIA NAZIONALE
PER LA SICUREZZA DEL VOLO

INCIDENTE a/m Schempp-Hirth Standard Cirrus, marche D-0786
(N. A/17/05)

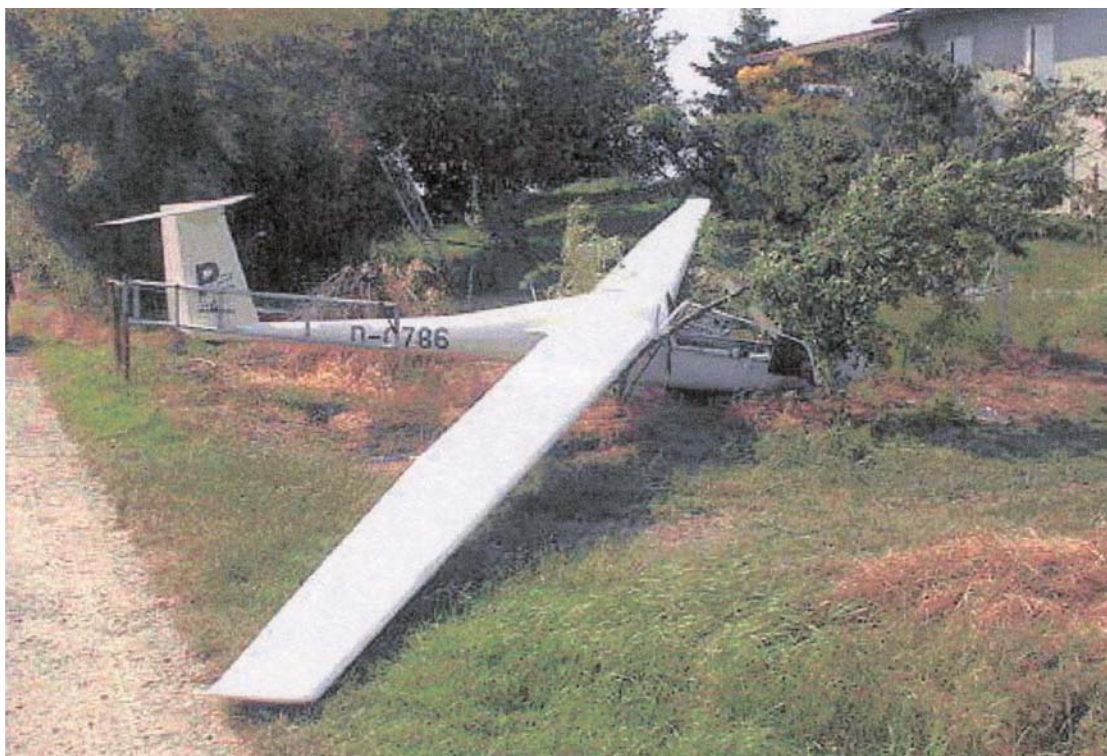
Foto 1

Vista laterale dell'aeromobile dopo l'impatto.

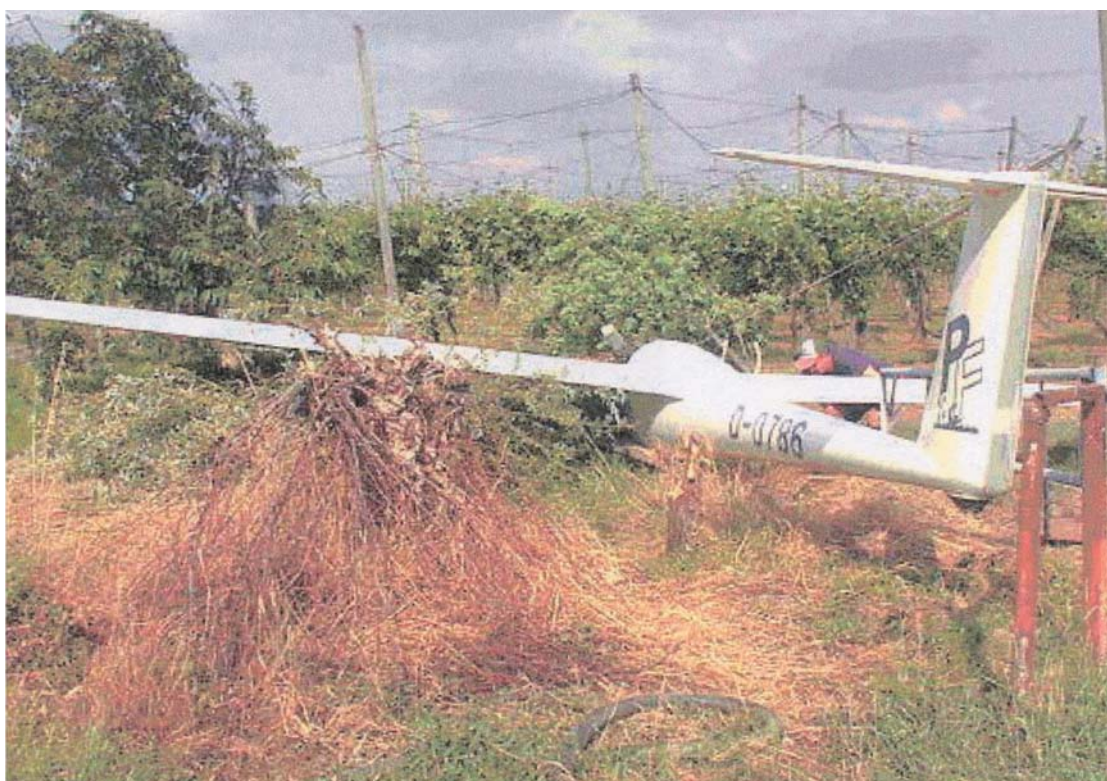
Foto 2

Vista posteriore dell'aeromobile dopo l'impatto.
