# De Onderzoeksraad voor Veiligheid

**Nummer voorval: 2004078**

**Ongeval**

Datum voorval:	24-05-2004	Bemanning:	1
Plaats voorval:	Den Helder Airport	Vliegervaring:	8038 uren waarvan 357 uren op type
Registratienummer:	ES-YLL	Passagiers:	1
Type luchtvaartuig:	L-39 Albatros	Letsel:	Geen
Soort luchtvaartuig:	Eenmotorig straalvliegtuig	Lichtcondities:	Daglicht
Soort vlucht:	Ferryvlucht		
Fase van de vlucht:	Start		
Schade luchtvaartuig:	Zwaar beschadigd

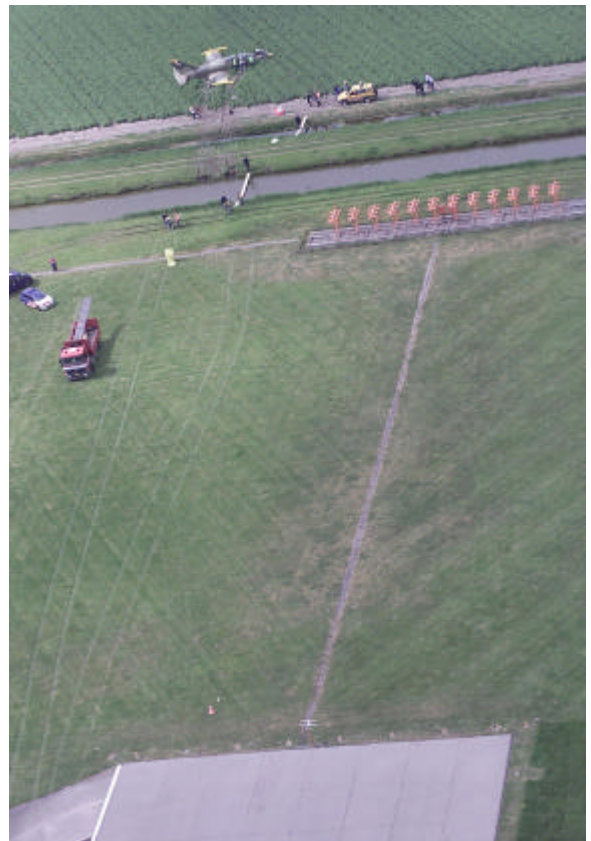
Kort nadat het vliegtuig van baan 22 was opgestegen, zag de bestuurder in een flits iets aan de rechterzijde van de cockpit voorbij vliegen gevolgd door een 'dreun' afkomstig van de motor. De motor maakte volgens de bestuurder het geluid van een compressorstall. Hij zag dat het rechterluik van het neuscompartiment iets openstond en dat er nog een voorwerp uitviel. De bestuurder besloot daarop het vliegtuig weer op de baan te landen hoewel hij wist dat de resterende baanlengte niet voldoende was om het vliegtuig tot stilstand te brengen. Na de landing heeft de bestuurder zo hard mogelijk geremd waarna het vliegtuig via het einde van de baan verder door het gras achter de baandrempel reed. Het lukte de bestuurder het vliegtuig over twee sloten, die achter de baan liggen, te krijgen waarna het vliegtuig in een bloembollenveld buiten het luchtvaartterrein tot stilstand kwam. De bestuurder en de passagier konden het vliegtuig ongedeerd verlaten. Het vliegtuig raakte zwaar beschadigd.

*Het einde van de baan met de ES-YLL na het ongeval*

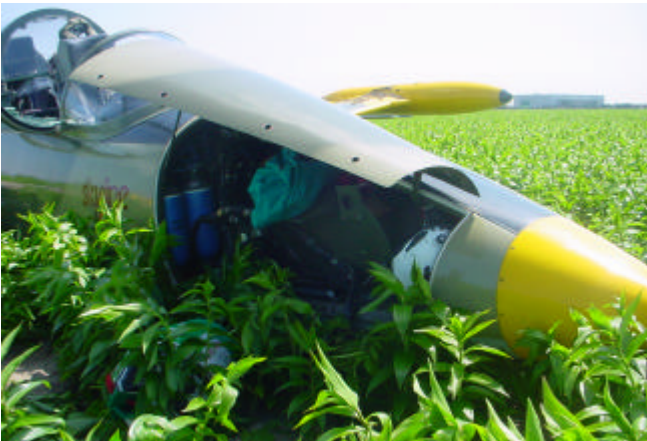
De bestuurder verklaarde dat hij de bagage in de neus had geplaatst waarna hij het rechterluik had gesloten. Hij verklaarde dat hij de vier borgschroeven een kwartslag had gedraaid totdat zij niet verder konden. Dit was voor hem een teken dat het luik goed gesloten was. Hij heeft dit niet gecontroleerd door aan het luik te voelen. Bij onderzoek na het ongeval bleek dat het rechterluik niet afgesloten was. Voorts bleek dat een kledingsstuk, een jas, vanuit de ruimte via de rechter luchtinlaat in de motor gezogen was en de voorkant van de compressor gedeeltelijk afsloot. Een tweede voorwerp uit het compartiment, een tas, werd op de baan teruggevonden.

*Het openstaande luik na het ongeval*

Bij een nader onderzoek in de hangaar bleek dat de sluiting goed werkte. Als de vier borgschroeven goed in de uitsparingen vielen en een kwart slag waren gedraaid, kon het luik niet meer worden geopend. Het kostte enige kracht en precisie om de schroeven in de uitsparing te laten vallen en vervolgens te draaien. Het is mogelijk deze borgschroeven een kwartslag te draaien waarbij de schroeven niet in de borging vallen en het luik dus niet is afgesloten. Dit blijkt alleen als handmatig wordt gecontroleerd of het luik daadwerkelijk afgesloten is. Het bleek dat het bij het bedrijf al twee keer eerder was voorgekomen dat een vlucht werd gemaakt terwijl een van de luiken niet afgesloten was. Dit had echter geen gevolgen voor deze vluchten gehad. Inmiddels heeft het bedrijf een

Het ongeval werd veroorzaakt doordat het rechterluik niet was afgesloten waardoor na de start een jas uit de bagageruimte werd gezogen en via de rechterluchtinlaat op de voorkant van de compressor terecht kwam. Hierdoor kon de motor niet voldoende vermogen leveren. Na de noodlanding bleek de resterende baanlengte onvoldoende om het vliegtuig tijdig tot stilstand te brengen.

waarschuwingssysteem aangebracht dat signaleert wanneer een luik niet (goed) is afgesloten. In de Verenigde Staten heeft in 2003 met het zelfde type vliegtuig een soortgelijk ongeval plaatsgevonden waarbij de bestuurder om het leven kwam.
