# **RELAZIONE D'INCHIESTA**

**INCIDENTE OCCORSO ALL'AEROMOBILE  
B767-300ER, marche EI-CXO,  
località aeroporto di Fiumicino (Roma)  
16 luglio 2004**

**AGENZIA NAZIONALE  
PER LA SICUREZZA DEL VOLO**

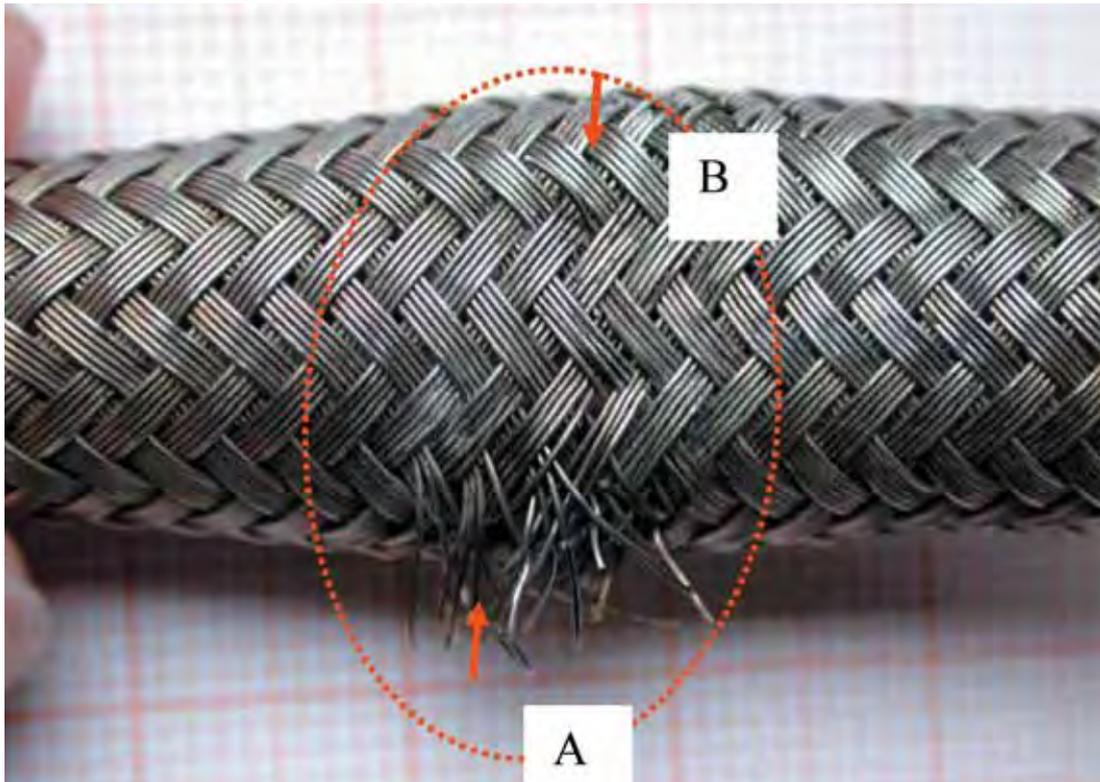
Sono state rilevate due rotture localizzate (A e B) su due pareti opposte (frece nella foto sottostante ad altezza quasi corrispondente) ed agli estremi di uno schiacciamento, tratteggio nella foto sottostante, ovvero agli spigoli di una piegatura.

La rottura A (vedere foto relativa) è una rottura passante, che interessa tutti i fasci di fili dell'intreccio per un'area di circa  $1 \text{ cm}^2$ .

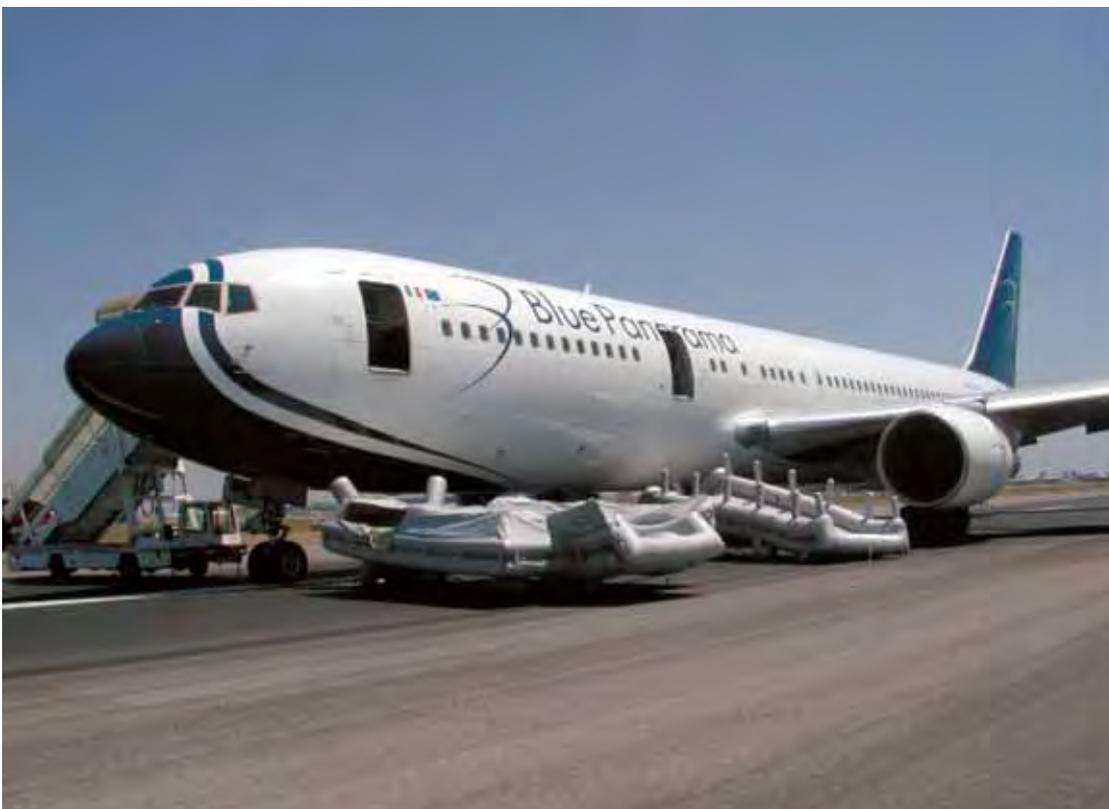
Foto 2

Aeromobile fermo in pista dopo l'atterraggio ed evacuazione passeggeri. Vista laterale.

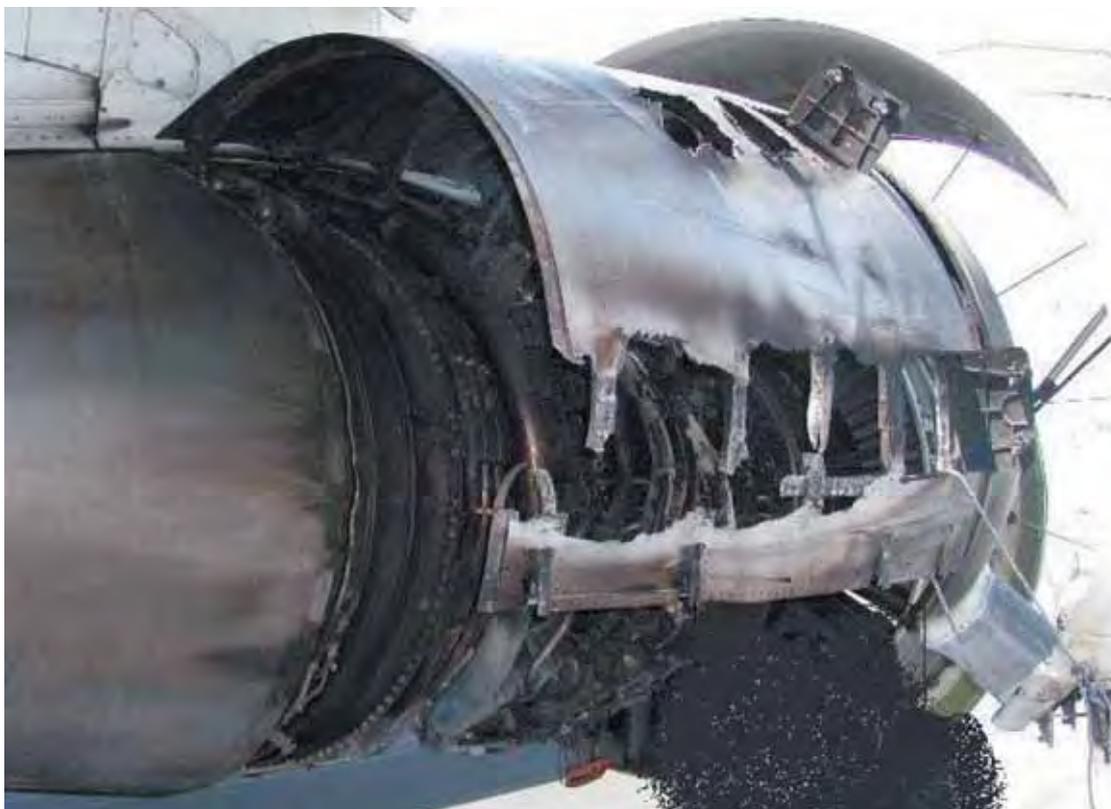
Foto 4

Motore destro e relativi danni.

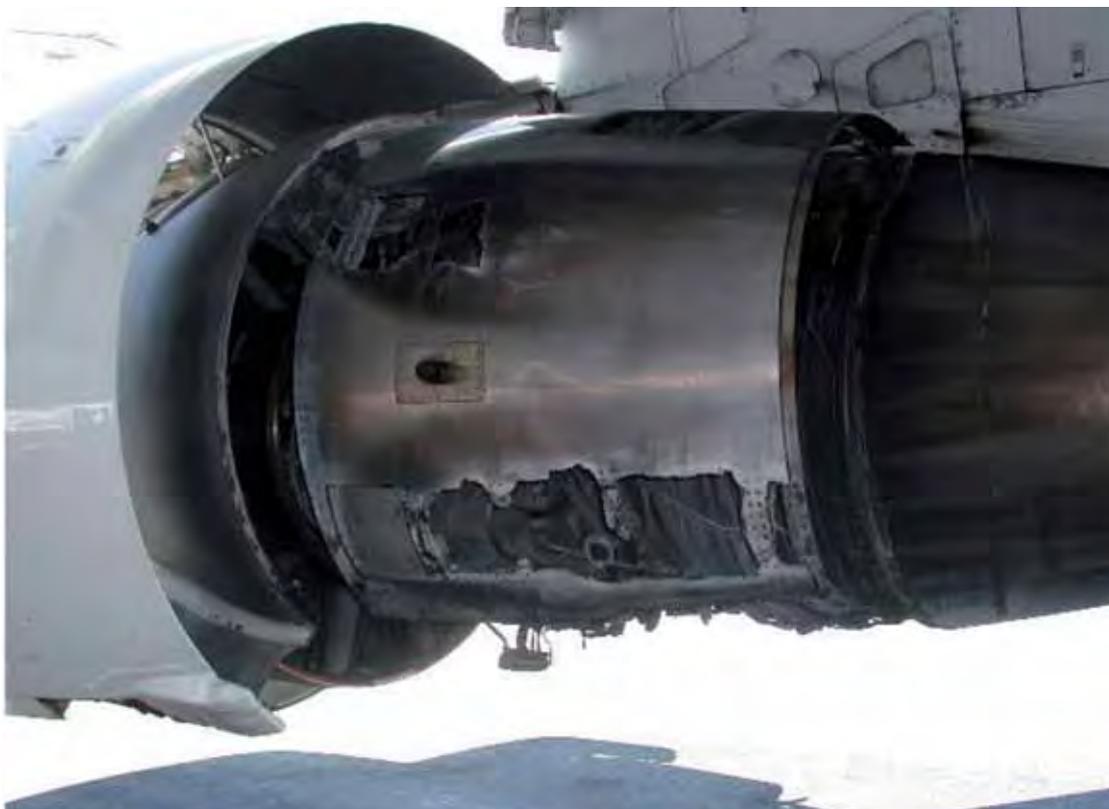
Foto 6

Motore destro. Vista lato sinistro.

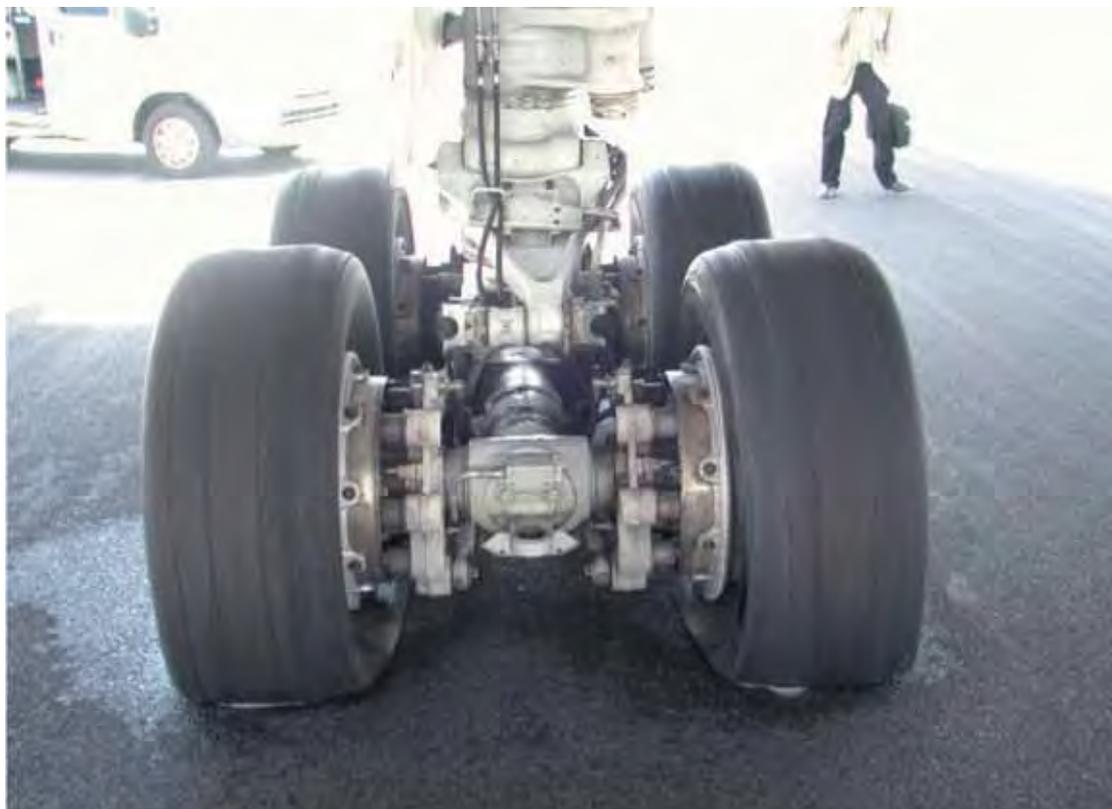
Foto 8

Pneumatici carrello principale sinistro.

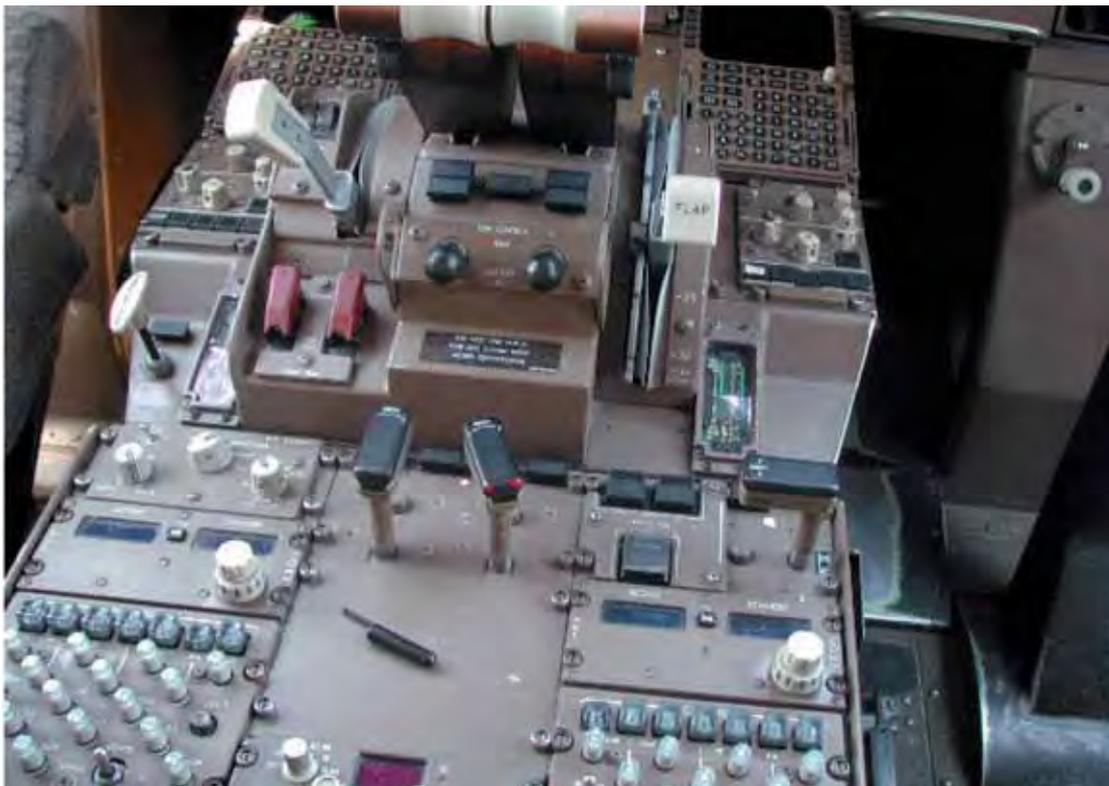
Foto 9

Piantana centrale cabina di pilotaggio. Notare la leva destra girata in senso anti-orario ad indicazione dell'avvenuta scarica di liquido estinguente al motore destro.

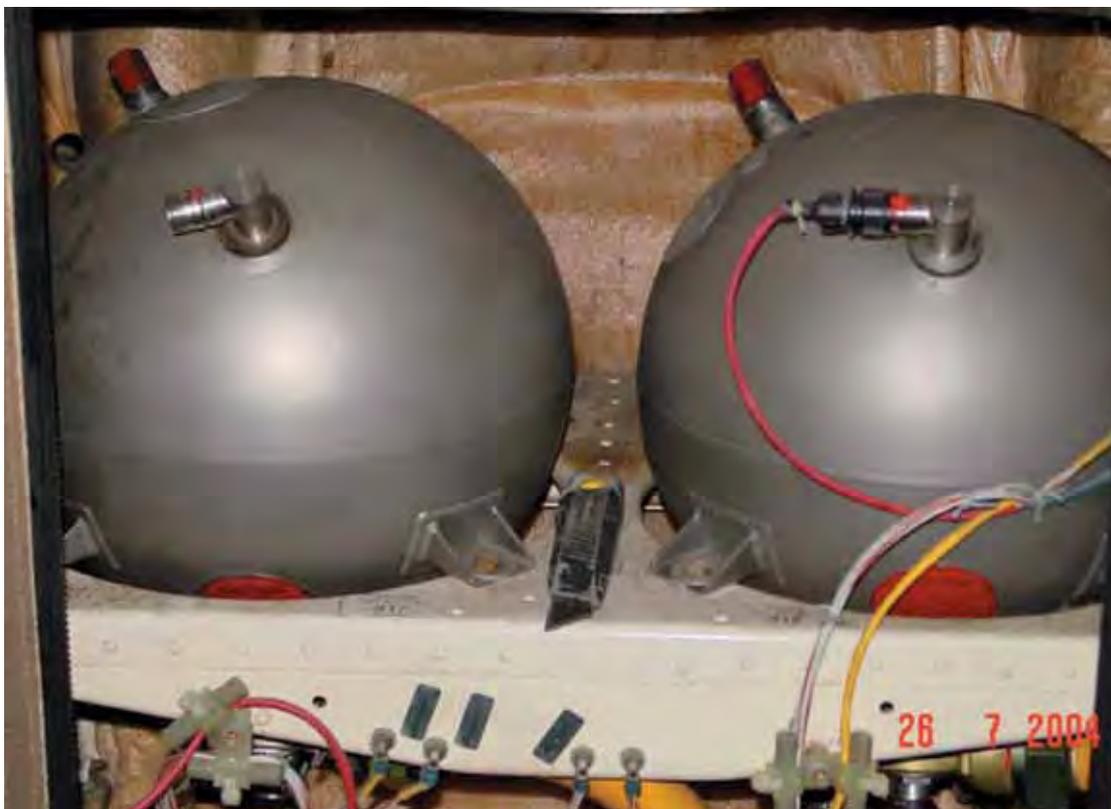
Foto 10

Recipienti contenenti liquido estinguente per i motori. Entrambi sono vuoti, a conferma dell'avvenuta scarica da parte dell'equipaggio.

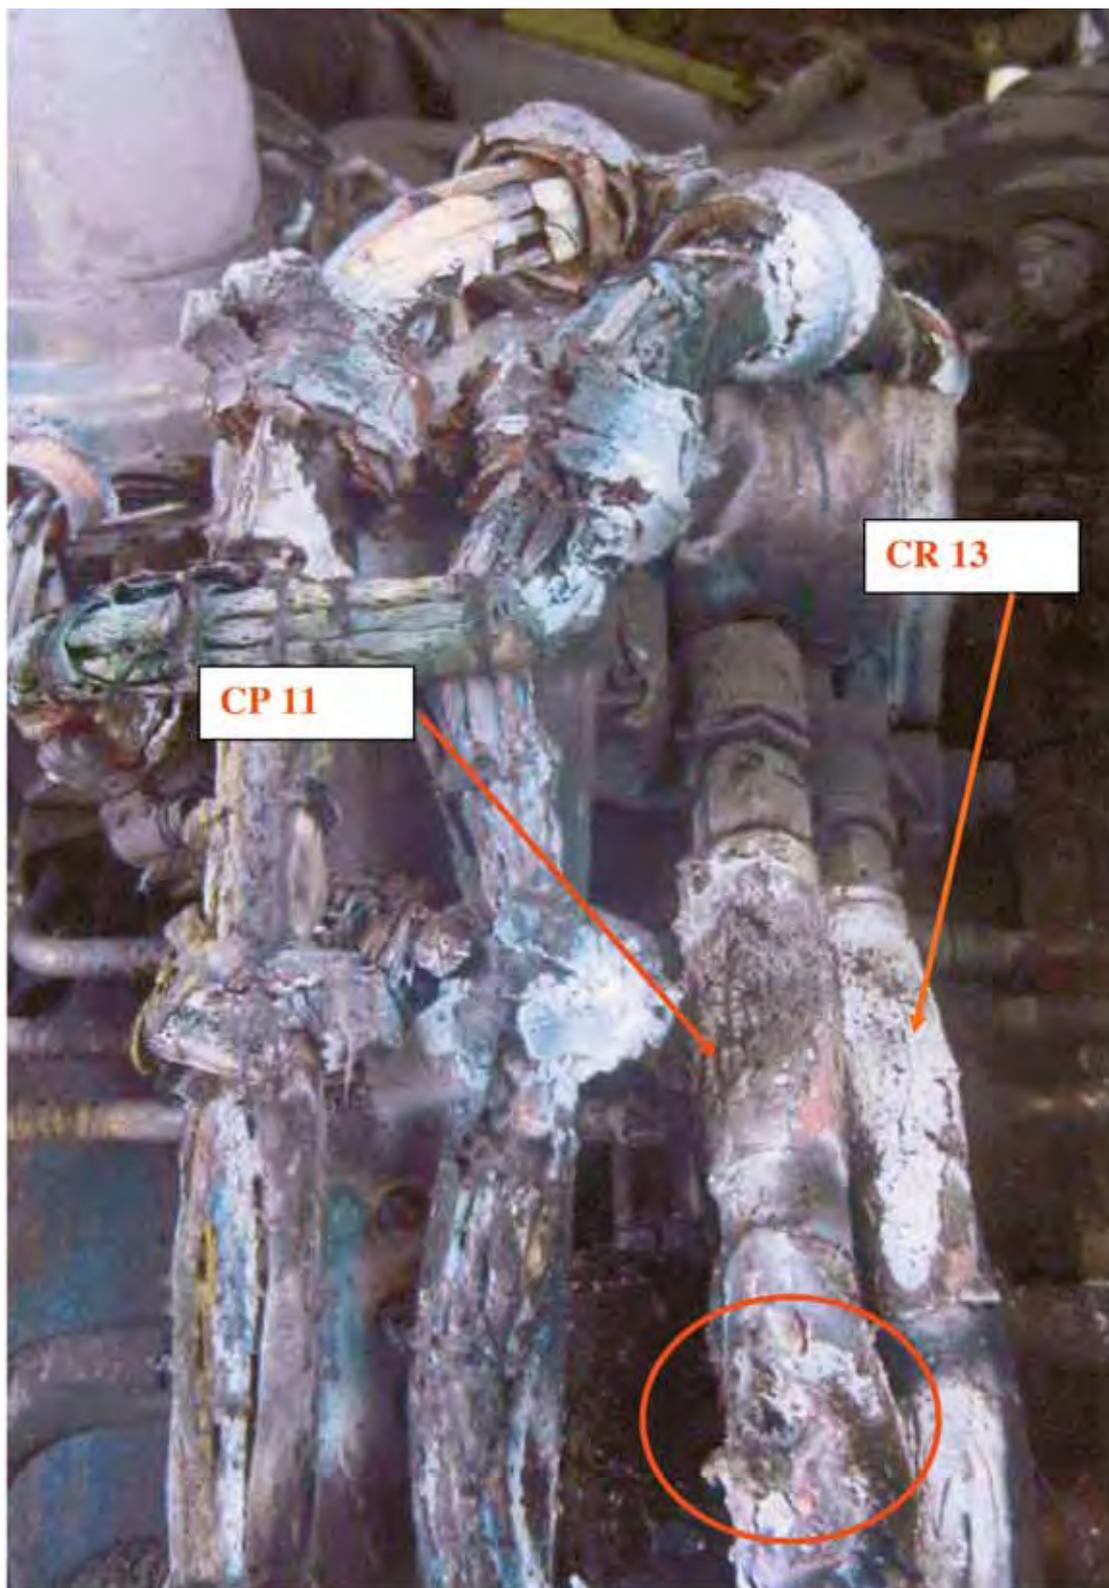
Foto 11

Particolare tubazioni di mandata e ritorno combustibile (CP11 e CR13) all'attuatore valvola TCC. Notare il foro sulla tubazione CP11.

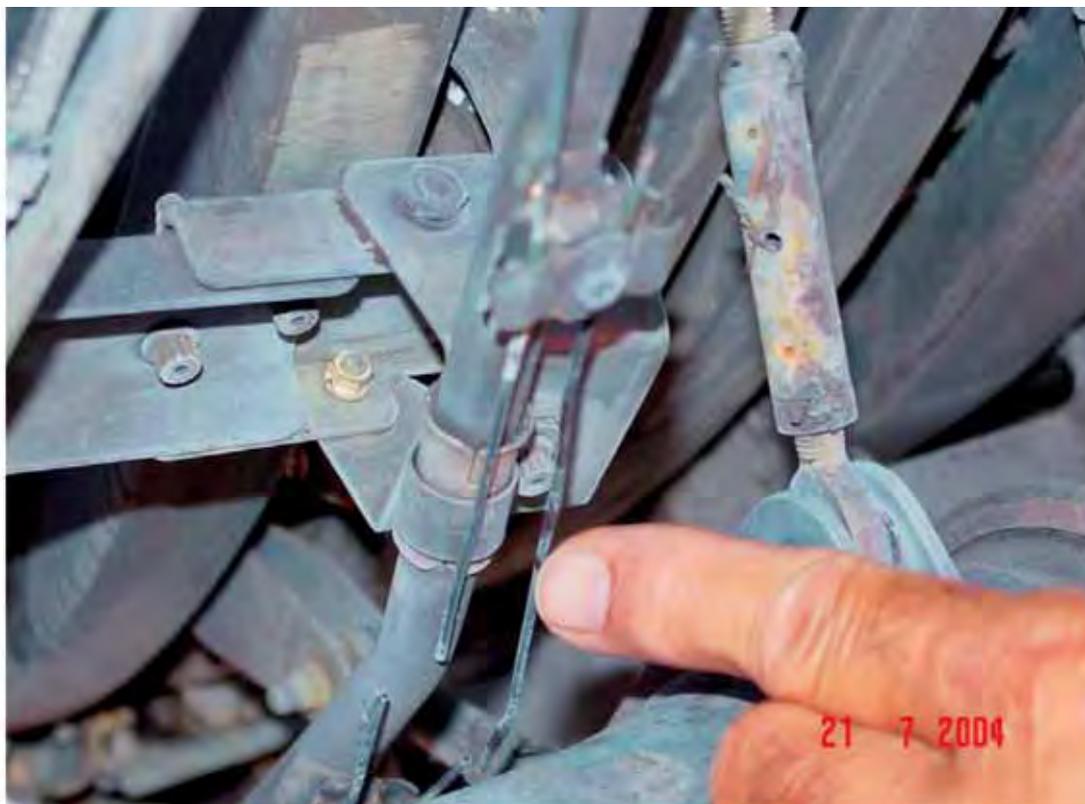
Foto 13

Sistema *Fire Detection* motore destro,  
danneggiato a seguito dell'esplosione e del relativo incendio. Particolare fili interrotti.

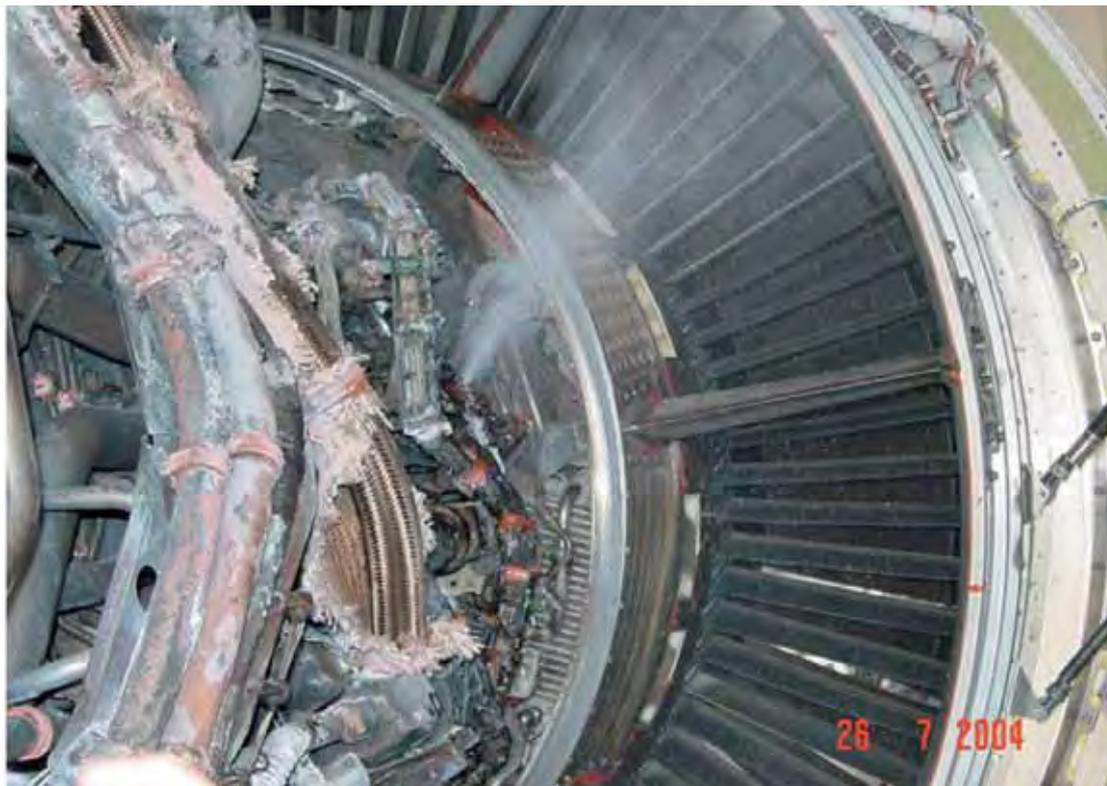
Foto 14

Motore destro durante le prove del 26 luglio 2004. Notare il combustibile che esce fuori in corrispondenza della tubazione CP11 (P/N 51T075).

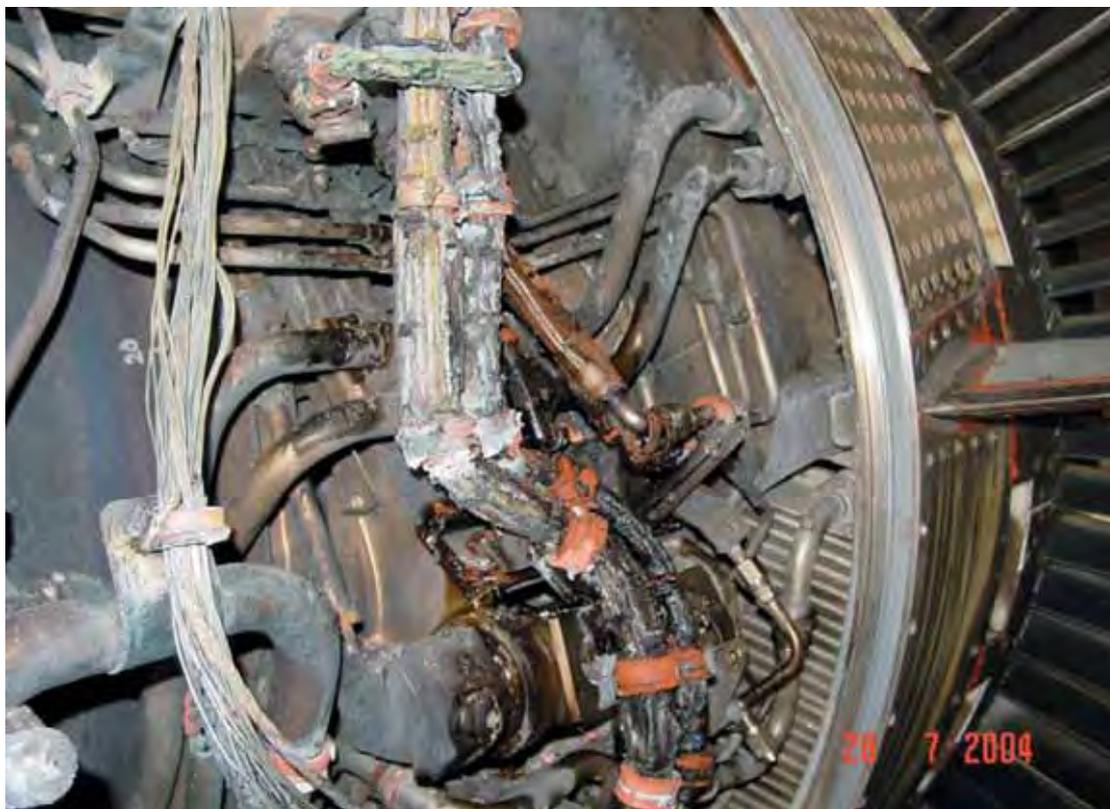
Foto 15

Motore destro. E' visibile la CP11 dopo aver tolto la protezione anti-incendio.

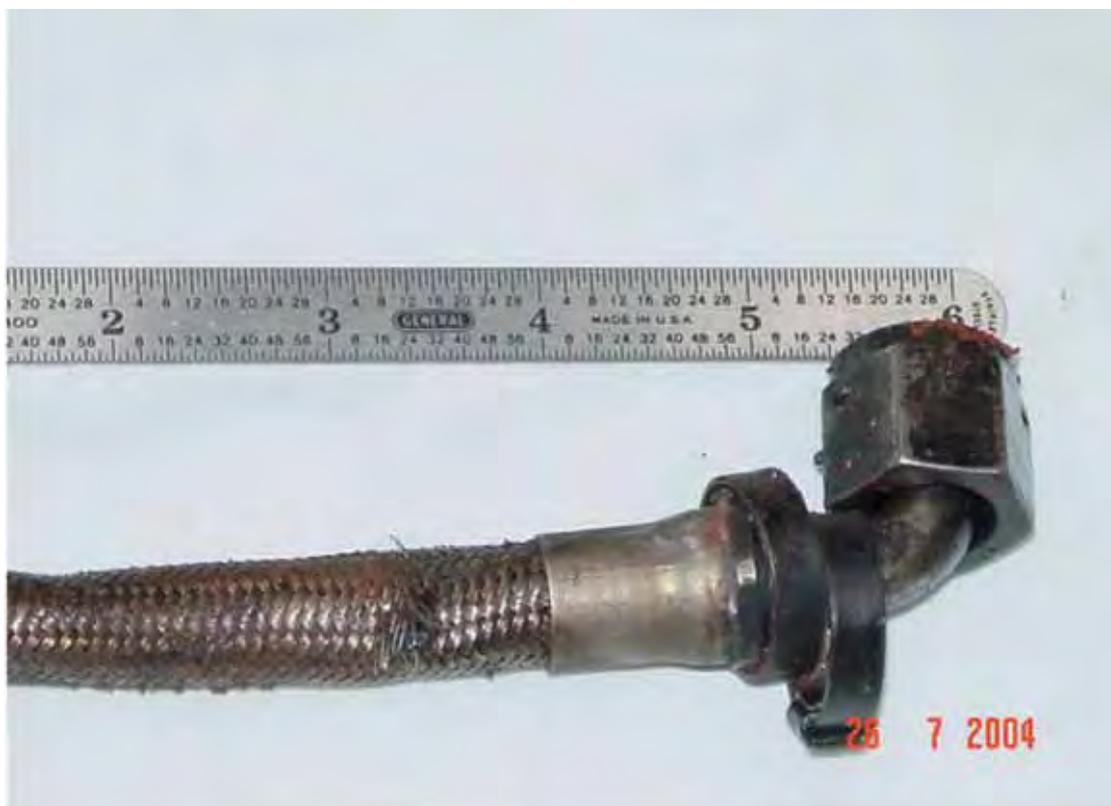
Foto 17

Tubazione flessibile CP11. Particolare della rottura.

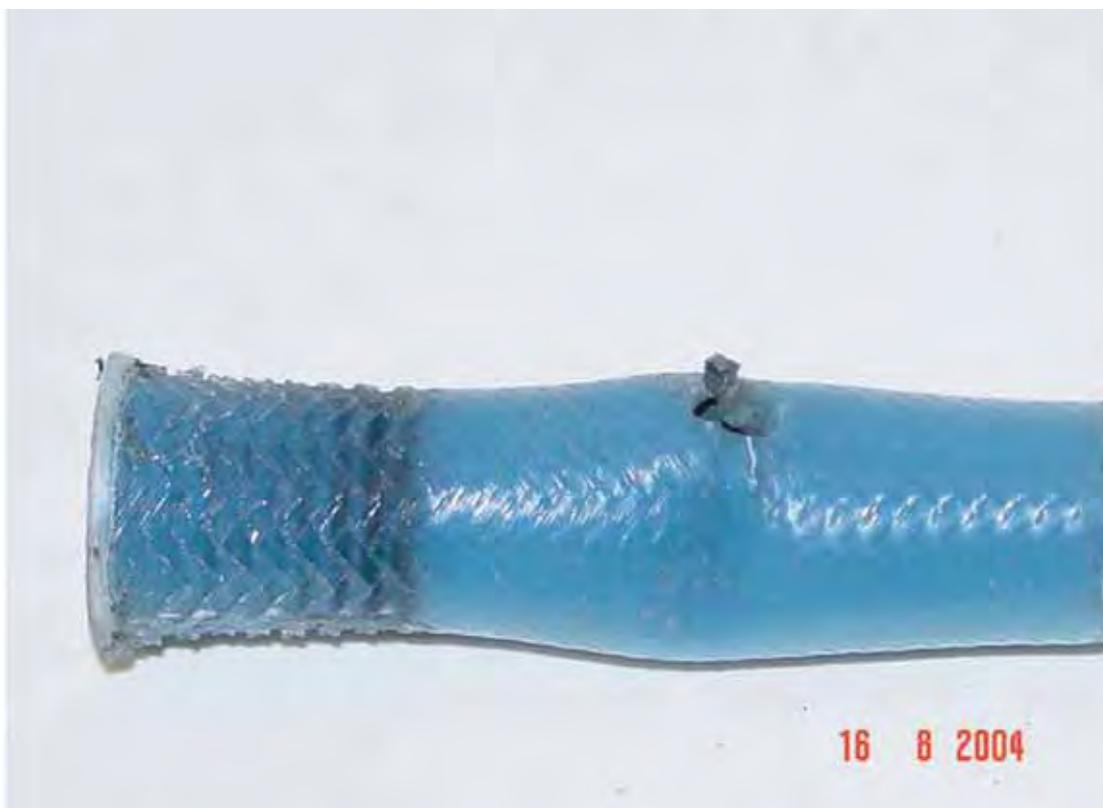
Foto 21

Parte interna in teflon della tubazione CP11.  
Notare la deformazione ed il foro attraverso il quale è fuoriuscito il combustibile.

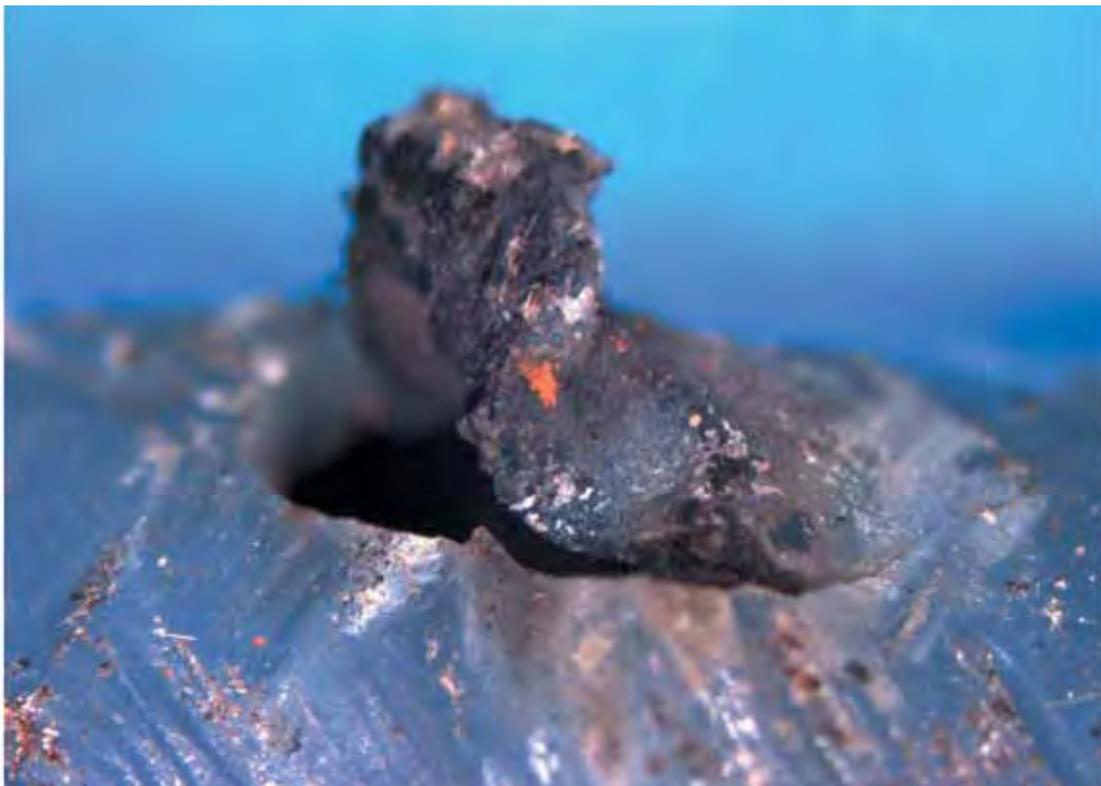
Foto 22

Particolare foro nella tubazione in teflon.

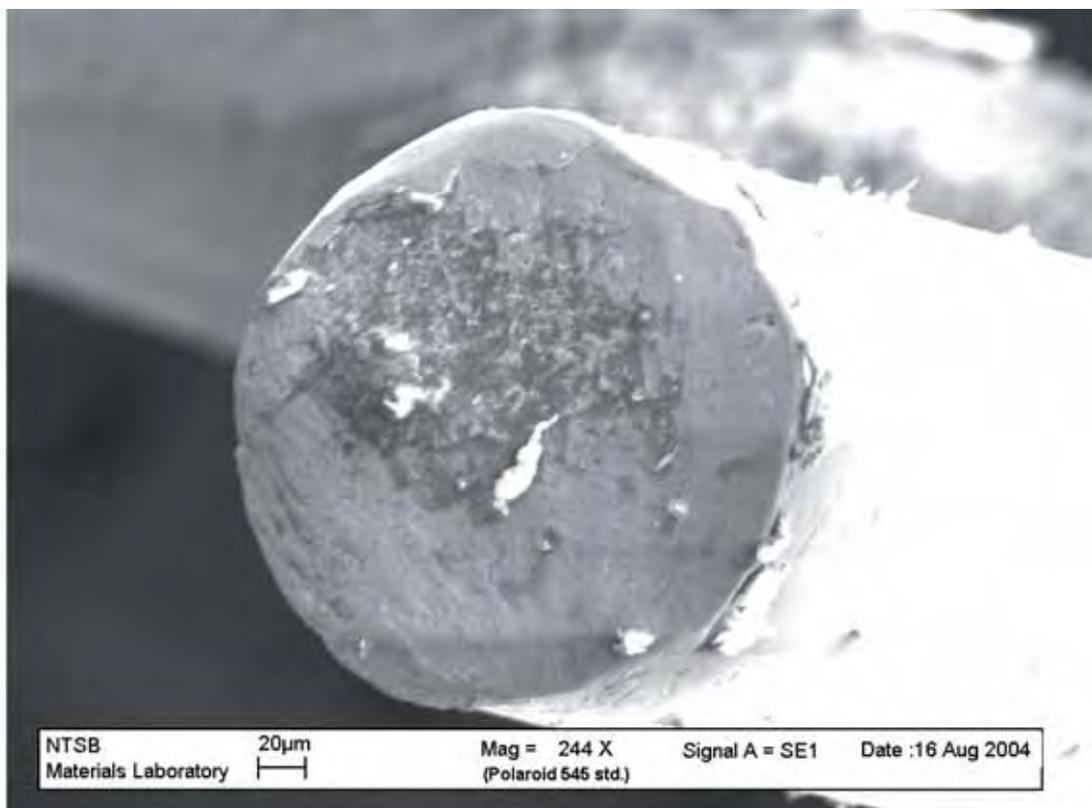
Foto 23

Immagine al microscopio elettronico di una sezione di un filo della maglia metallica della tubazione CP11.

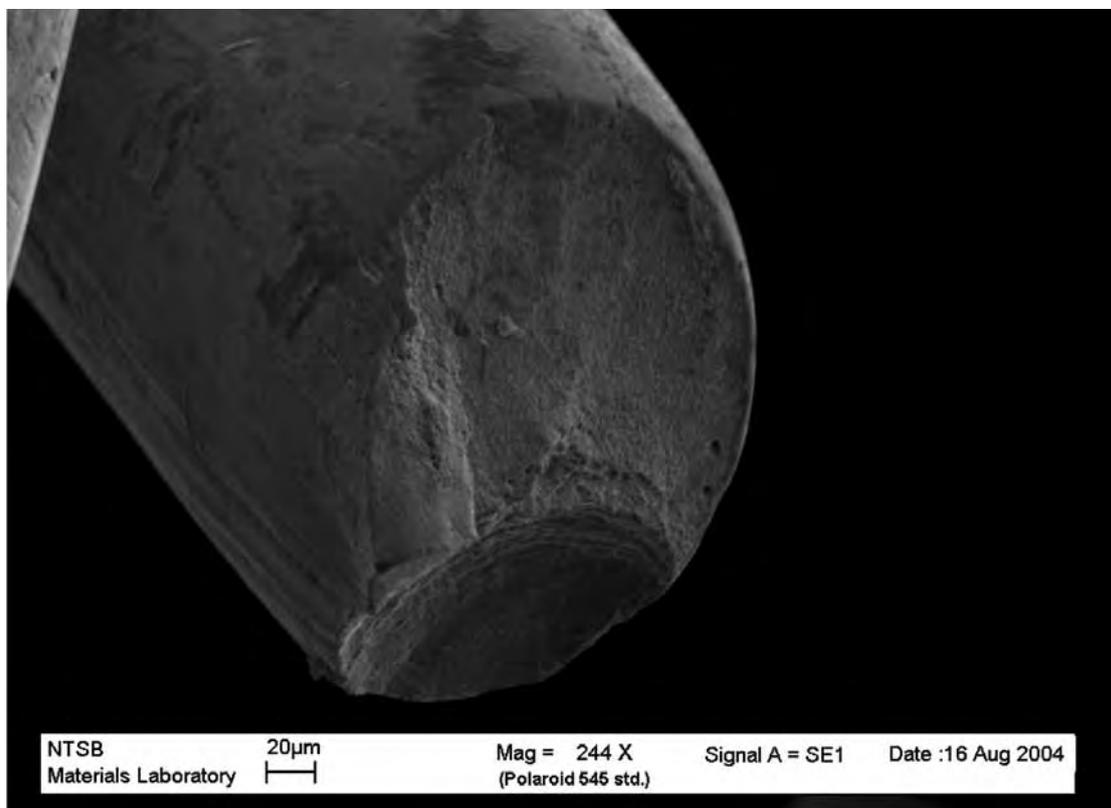
Foto 25

Altra immagine al microscopio elettronico di una sezione di un filo della  
maglia metallica della tubazione CP11.

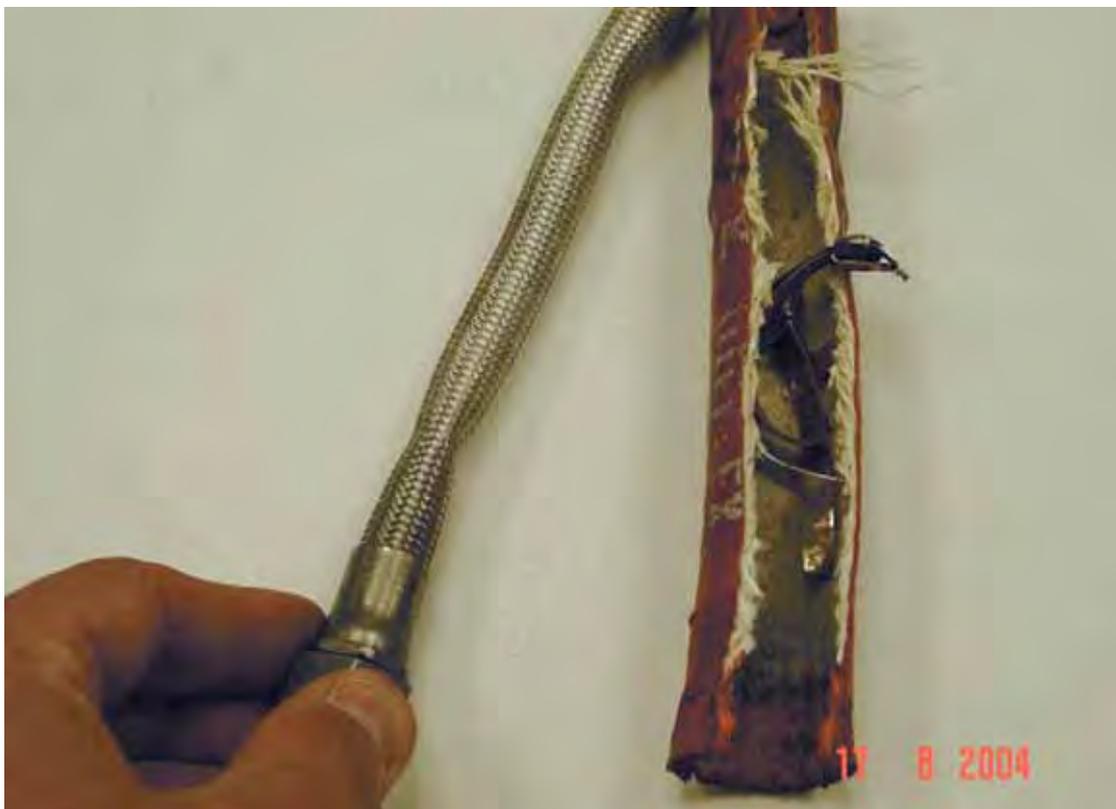
Foto 27

Tubazione CP11 prelevata da un altro motore PW 4062. Le deformazioni presenti sono state indotte intenzionalmente piegando la tubazione con le mani d'agendo con il pollice su di essa come punto di vincolo.

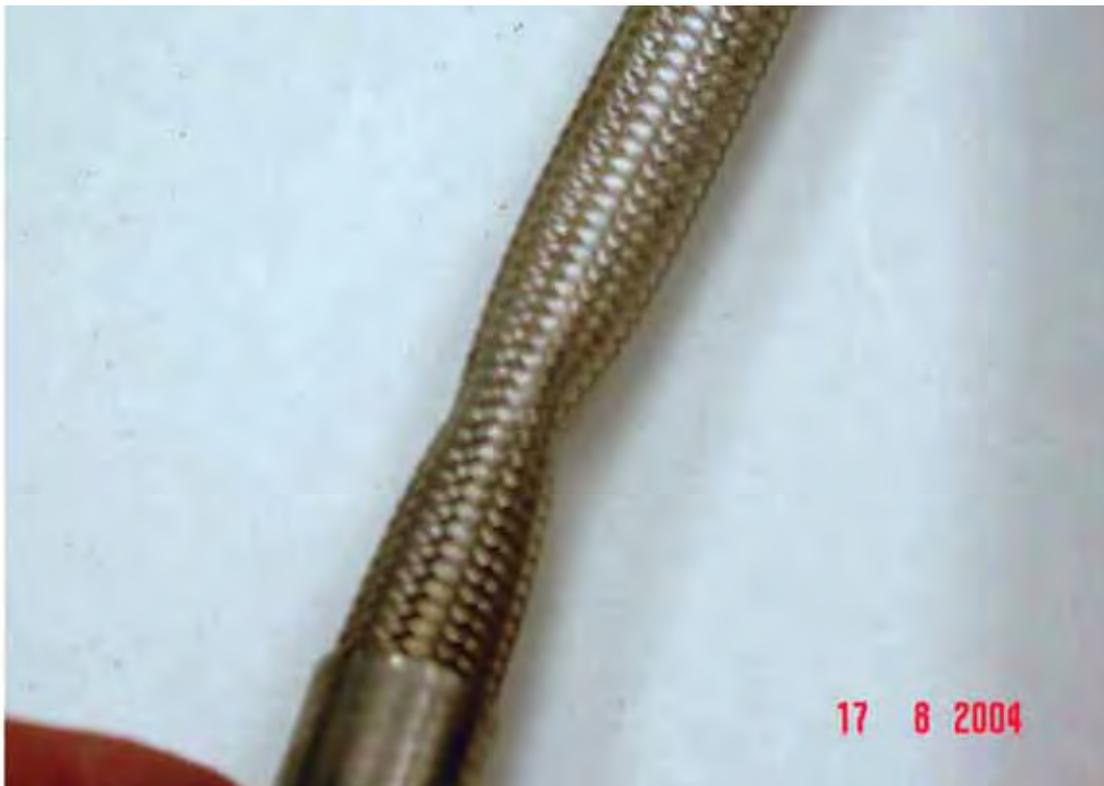
Foto 28

Tubazione CP11 prelevata da un altro motore PW 4062. Particolare deformazioni.

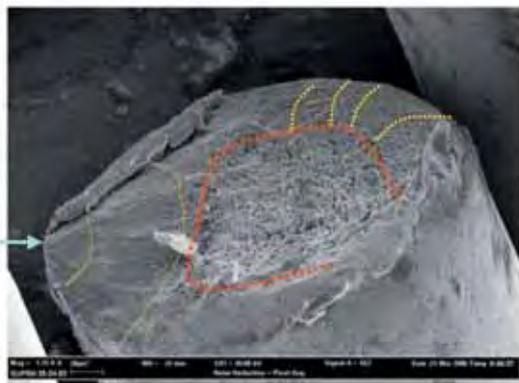
Figura 14– superficie di rottura di un filo

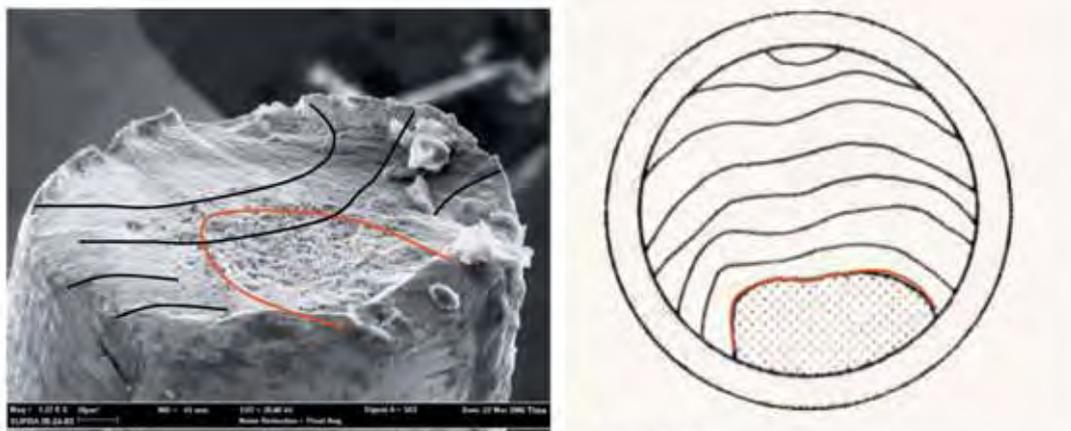
Le superfici di rottura dei fili di entrambe le aree indagate presentano le caratteristiche morfologiche della rottura per fatica. In particolare una rottura per flessione, come evidenziato dal raffronto con lo schema<sup>1</sup> di Figura 22, concorde con una sollecitazione meccanica localizzata nella piegatura.

Figura 22-- fatica per flessione

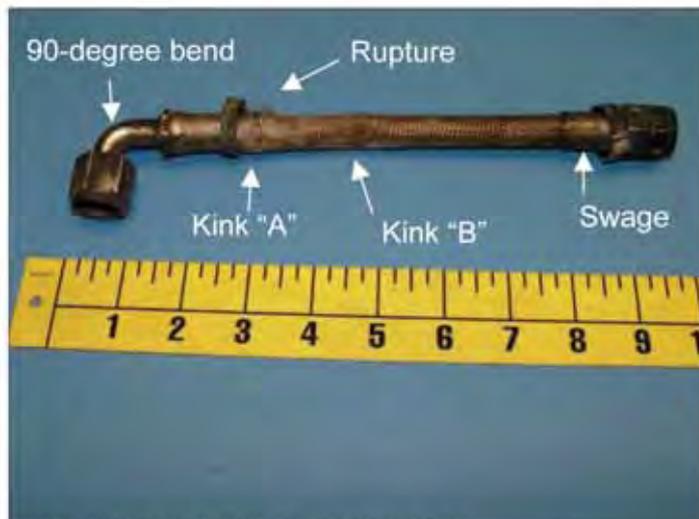
Figure 2. View of the ruptured hydraulic pressure line. Arrows indicate the rupture location and the location of observed kinks in the line.

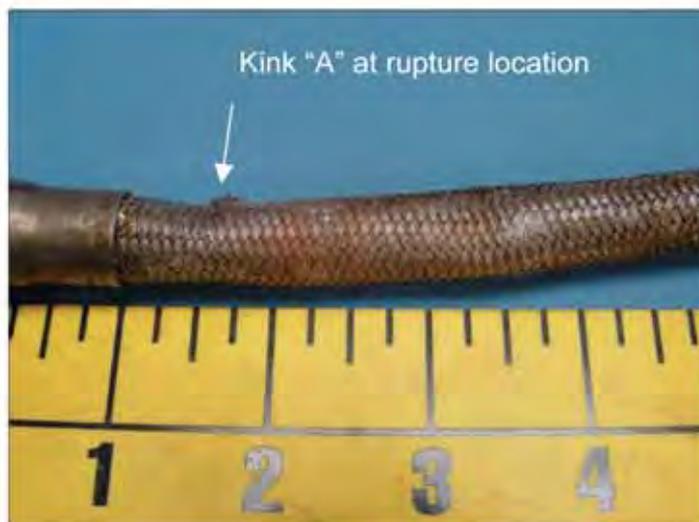
Figure 3. Another view of kink "A" at the rupture location with the hydraulic pressure line oriented to show the reduced diameter at kink "A".

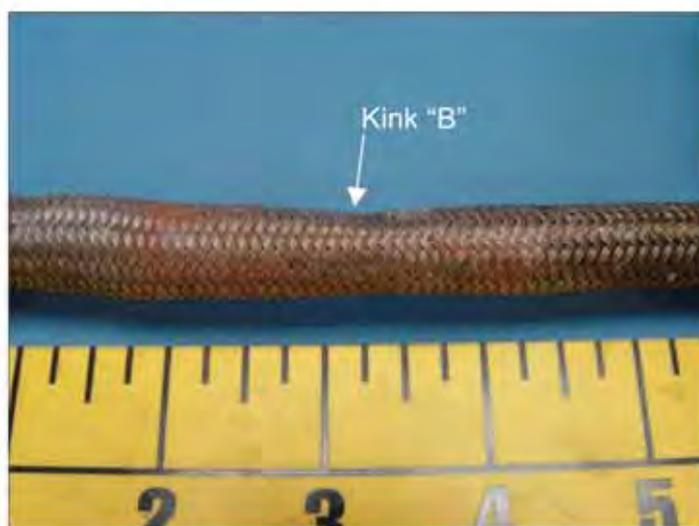
Figure 4. Another view of kink "B" with the hydraulic pressure line oriented to show the reduced diameter at kink "B".

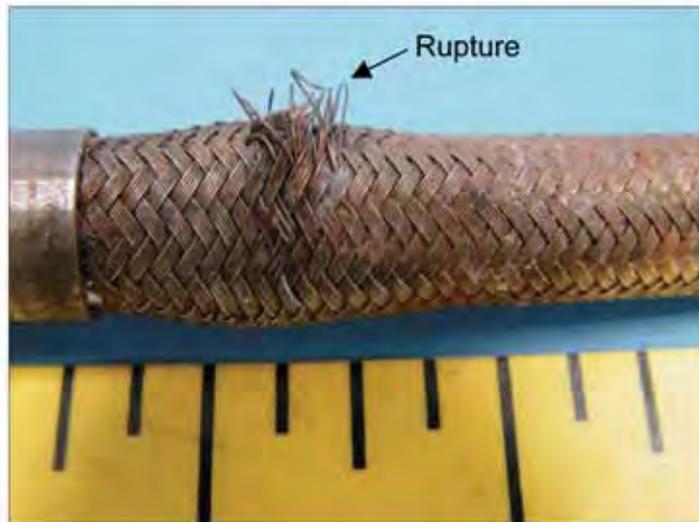
Figure 5. Closer view of the rupture location at kink "A".

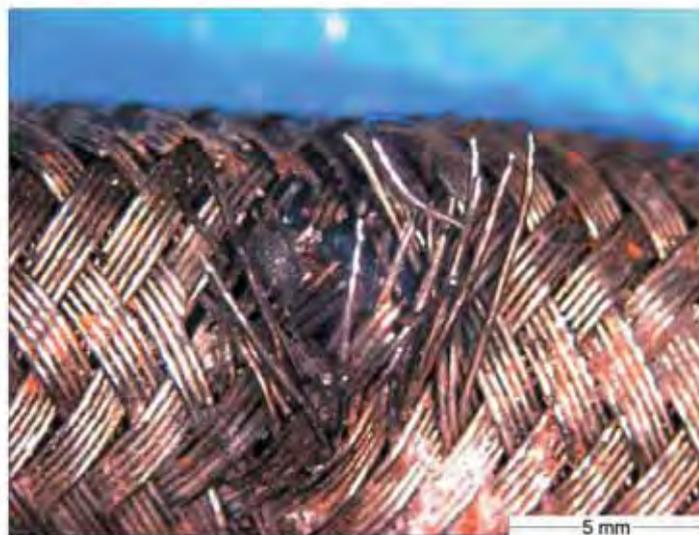
Figure 6. Closer view of the rupture location. Orange deposits on the surface appear consistent in color and texture with fire sleeve material.

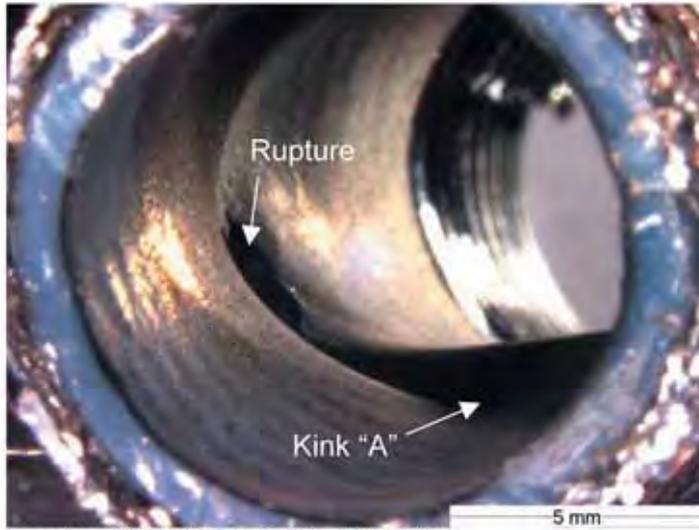
Figure 7. Internal view of the hydraulic pressure line after sectioning. The locations of kink "A" and the rupture in the internal liner are indicated.

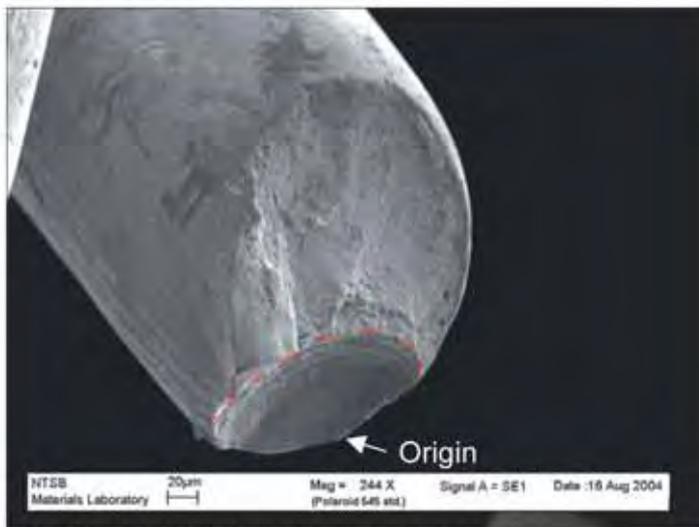
Figure 8. View of fatigue fracture features observed on a wire of the stainless steel braid from the hydraulic pressure line.

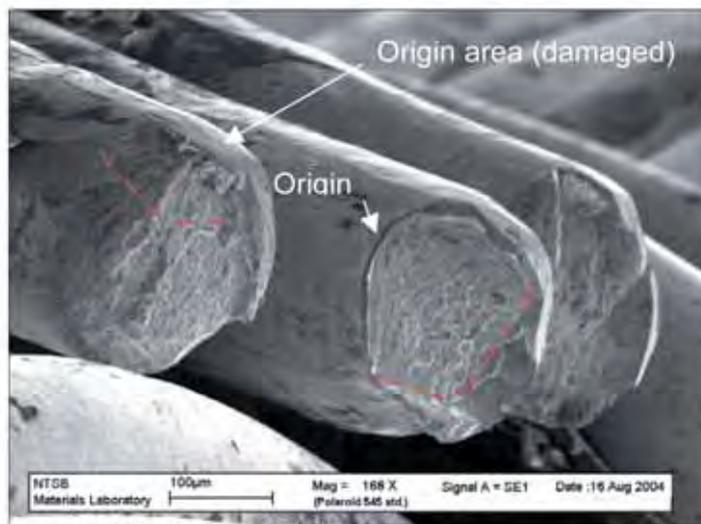
Figure 9. Typical fatigue fracture features observed on many wires of the stainless steel braid from the hydraulic pressure line. The origin area of one of the wires was obliterated by post-fracture damage.

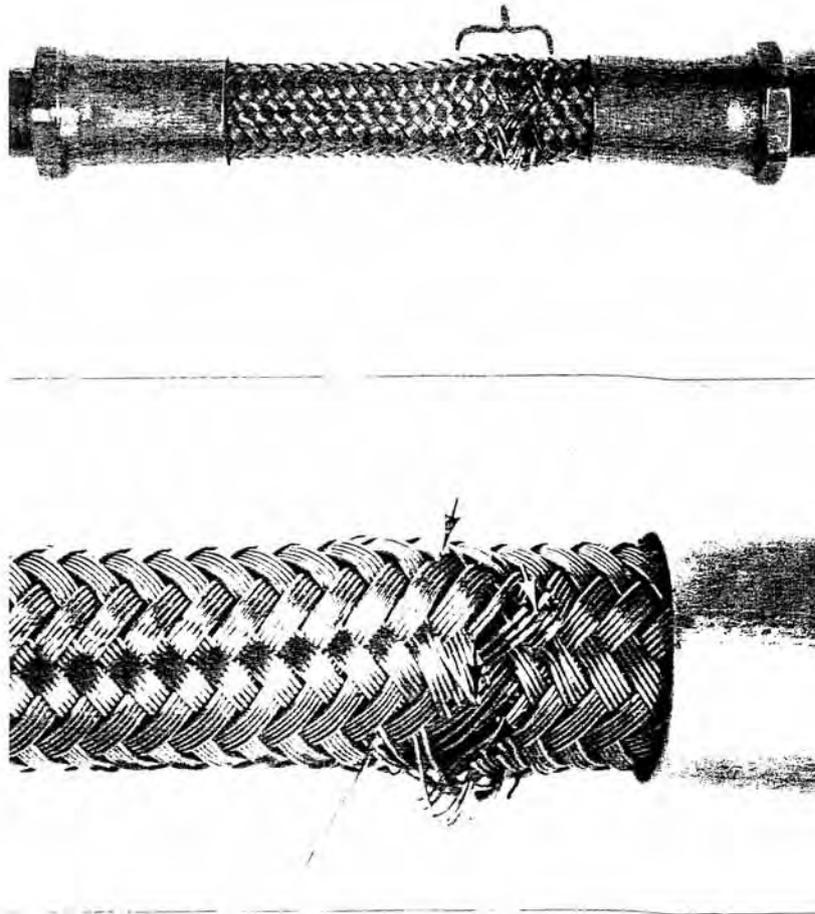
FIGURE 2

OVERALL VIEW OF THE SVA OPEN PRESSURE MANIFOLD SHOWING THE APPEARANCE AND LOCATION OF DAMAGED WIRE BRAID IN THE FLEX PORTION OF THE TUBE (BRACKET). NOTE: THE EXTERNAL FIRE SLEEVE OVER THE BRAID WAS REMOVED PRIOR TO RECEIPT.
