# **RELAZIONE D'INCHIESTA**

**INCIDENTE OCCORSO ALL'AEROMOBILE  
B767-300ER, marche EI-CXO,  
località aeroporto di Fiumicino (Roma)  
16 luglio 2004**

**AGENZIA NAZIONALE  
PER LA SICUREZZA DEL VOLO**

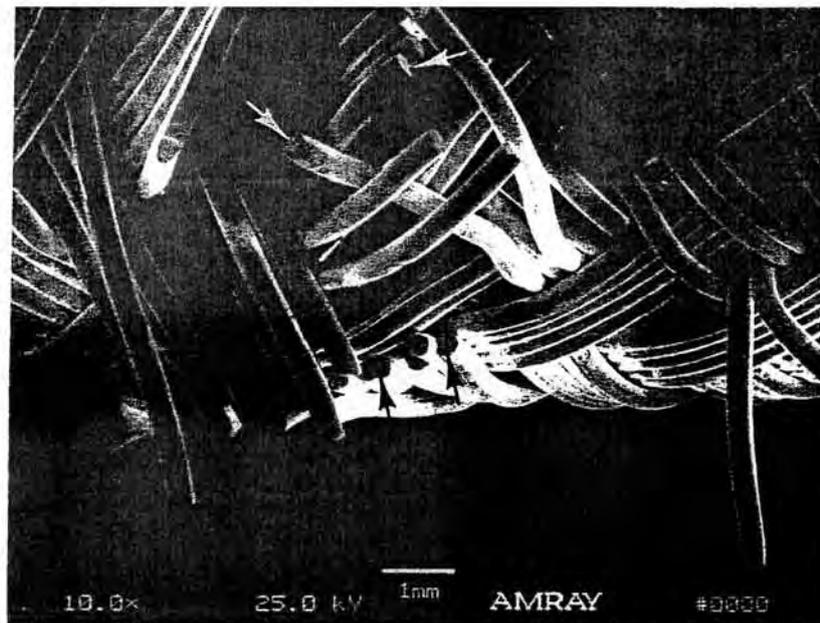
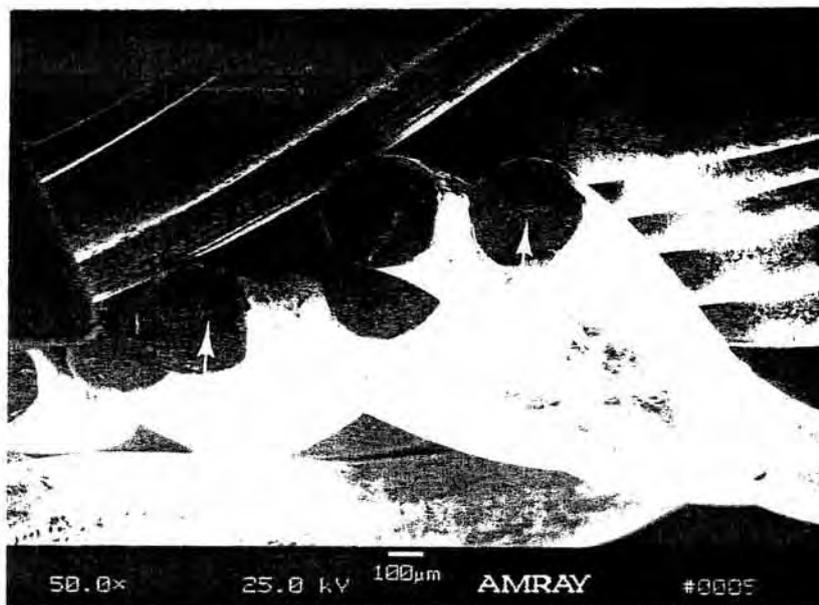
FIGURE 3

TWO CLOSE-UP VIEWS OF THE WIRE BRAID SHOWING A FLATTENED "KINKED" AREA (BRACKET) AND SEVERAL FRACTURED WIRE BUNDLES (ARROWS).

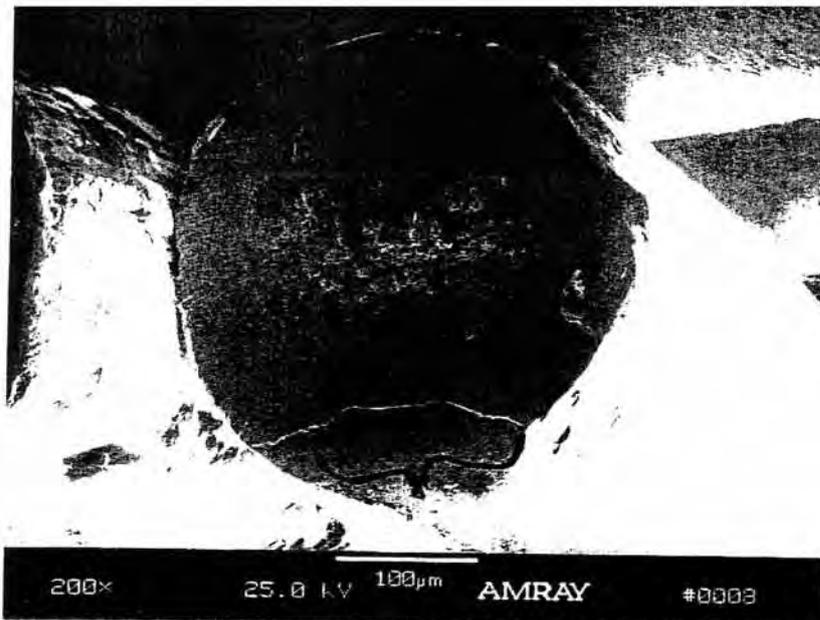
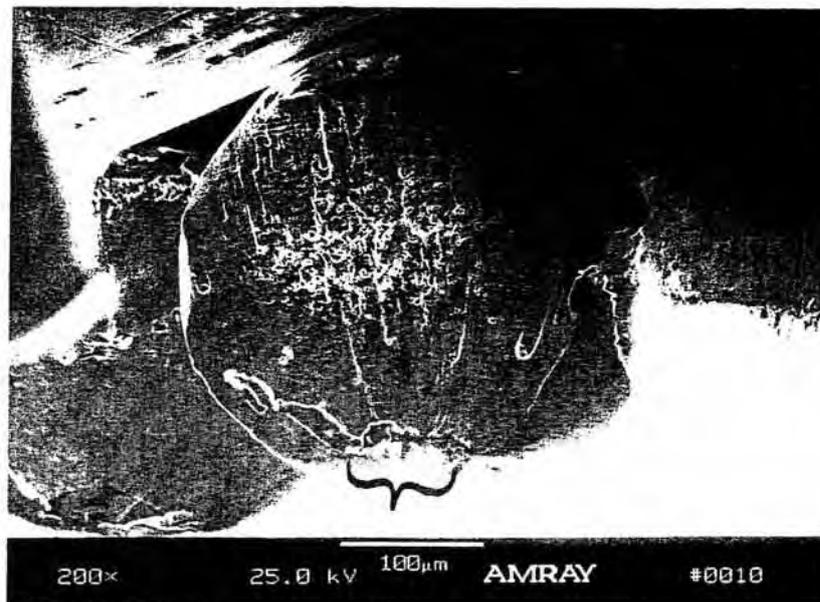
SCANNING ELECTRON MICROSCOPIC (SEM) CLOSE-UPS OF THE FRACTURED WIRE BUNDLES SHOWING FLAT PERPENDICULAR FRACTURES THROUGH THE INDIVIDUAL WIRES (TOP, ARROWS ).

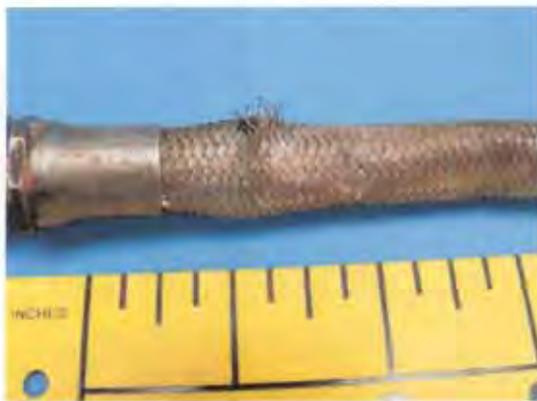
Metallurgical examination of the CP11 line at the National Transportation Safety Board’s materials laboratory showed the line ruptured in an area of broken wires in the braid that was directly adjacent to a kink in the line. The examination of the broken ends of the wires with a binocular microscope and a scanning electron microscope revealed fracture features that were indicative of a fatigue fracture. The rupture in the PTFE liner was coincident with the broken wire braids and was caused by the internal fluid pressure in the hose forcing the liner to be extruded through the hole in the wire braids until it ruptured. It was not possible to determine when the fatigue cracks initiated in the wire braid because of the multiple load paths that the fatigue could have progressed through the wire’s braid.

Ruptured flex line – CP11

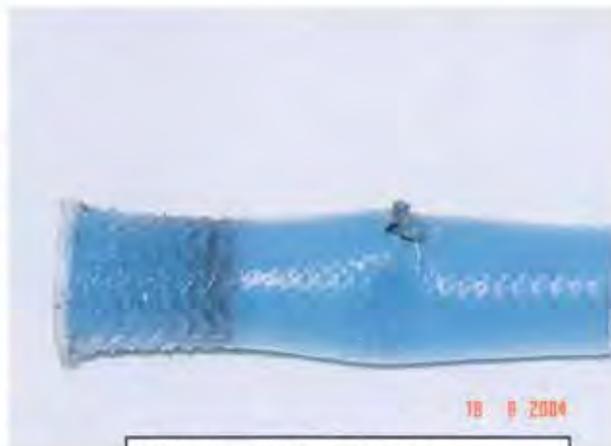
CP11 internal liner of Teflon

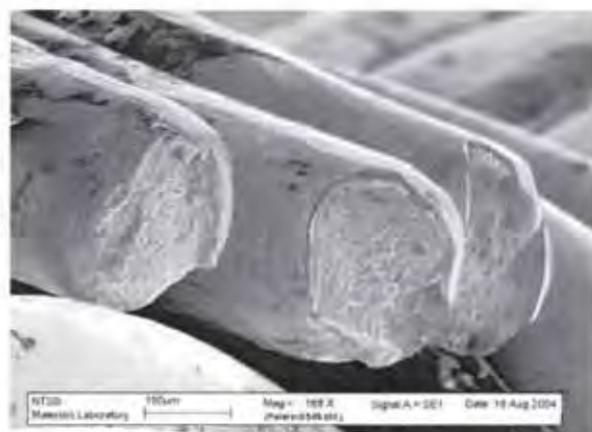
Fatigue fracture features observed on many wires
