RAPPORTO D'INCHIESTA

**INCONVENIENTE GRAVE
OCCORSO ALL'AEROMOBILE
B767-300ER, marche 5Y-QQQ
località aeroporto di Roma Fiumicino
28 luglio 2004**

AGENZIA NAZIONALE
PER LA SICUREZZA DEL VOLO

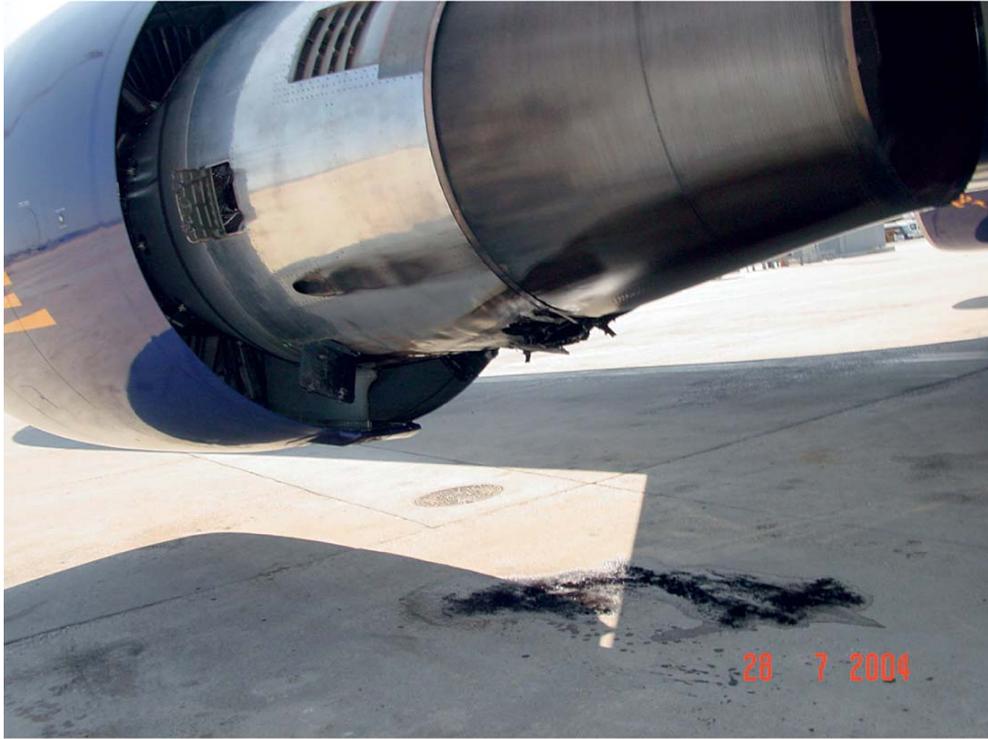
Motore sinistro: notare i danni nella parte inferiore.

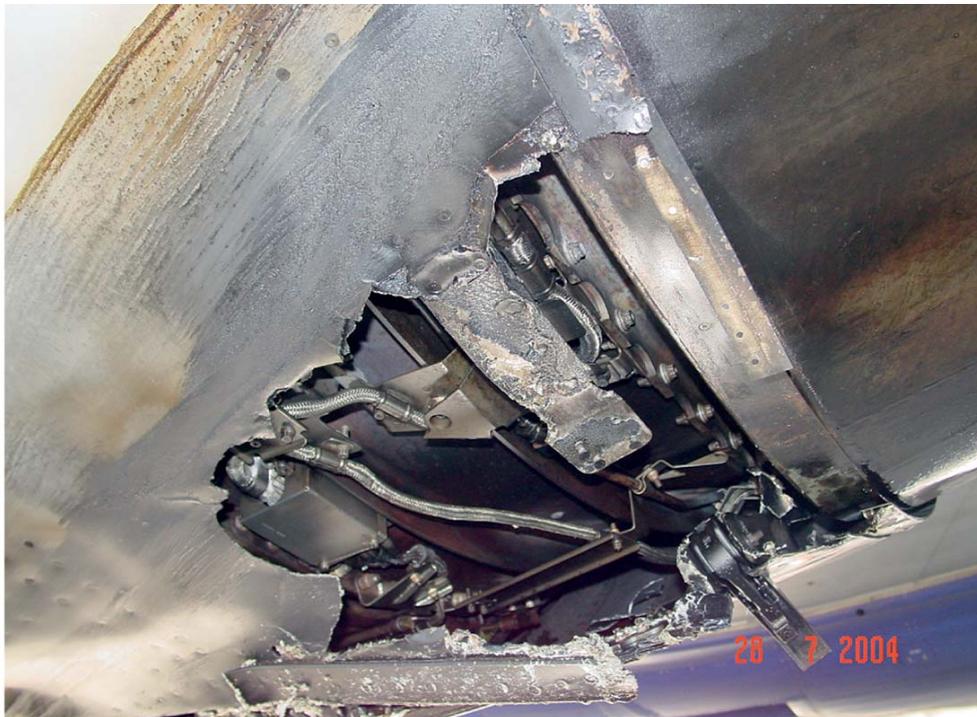
Motore sinistro: particolare danni esterni.

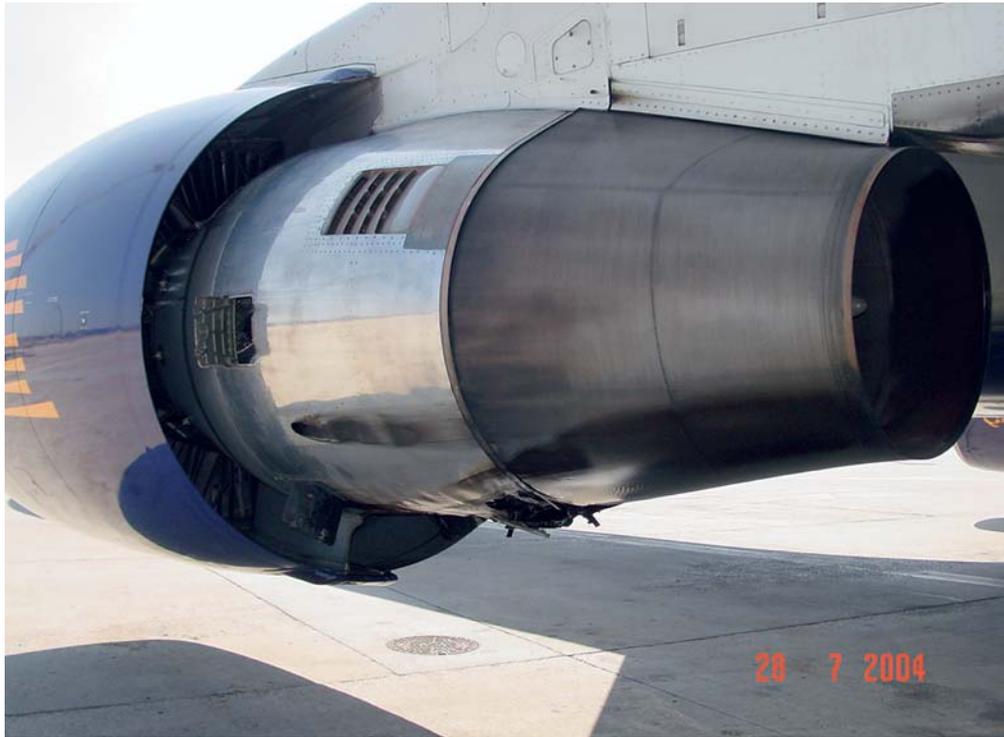
Motore sinistro (notare danni parte inferiore).

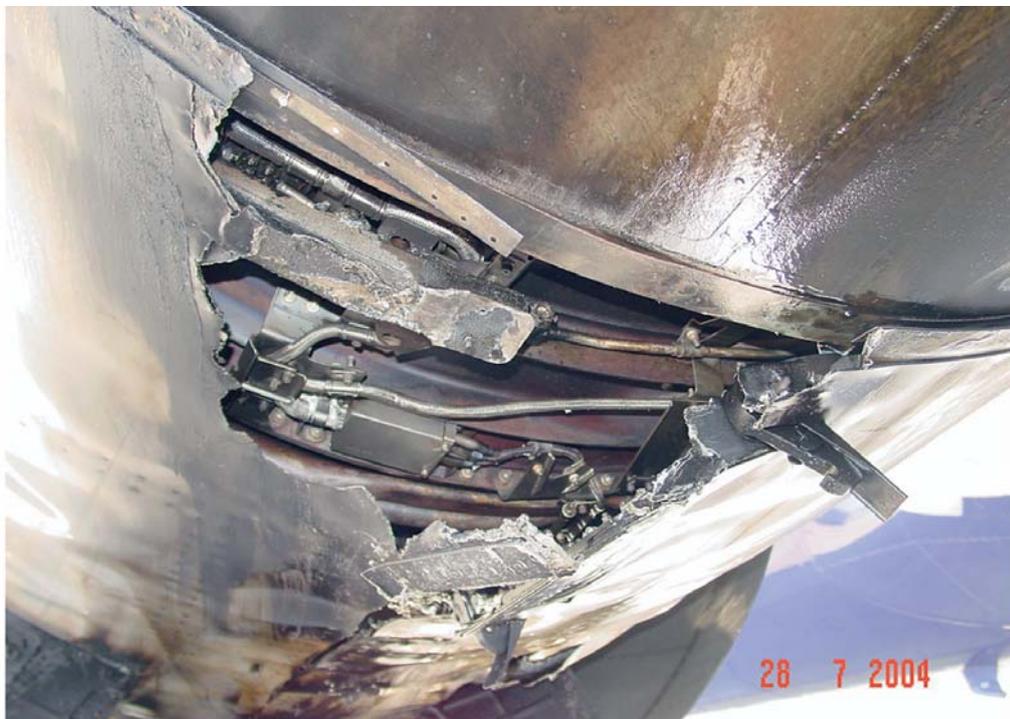
Motore sinistro (particolare danni esterni).

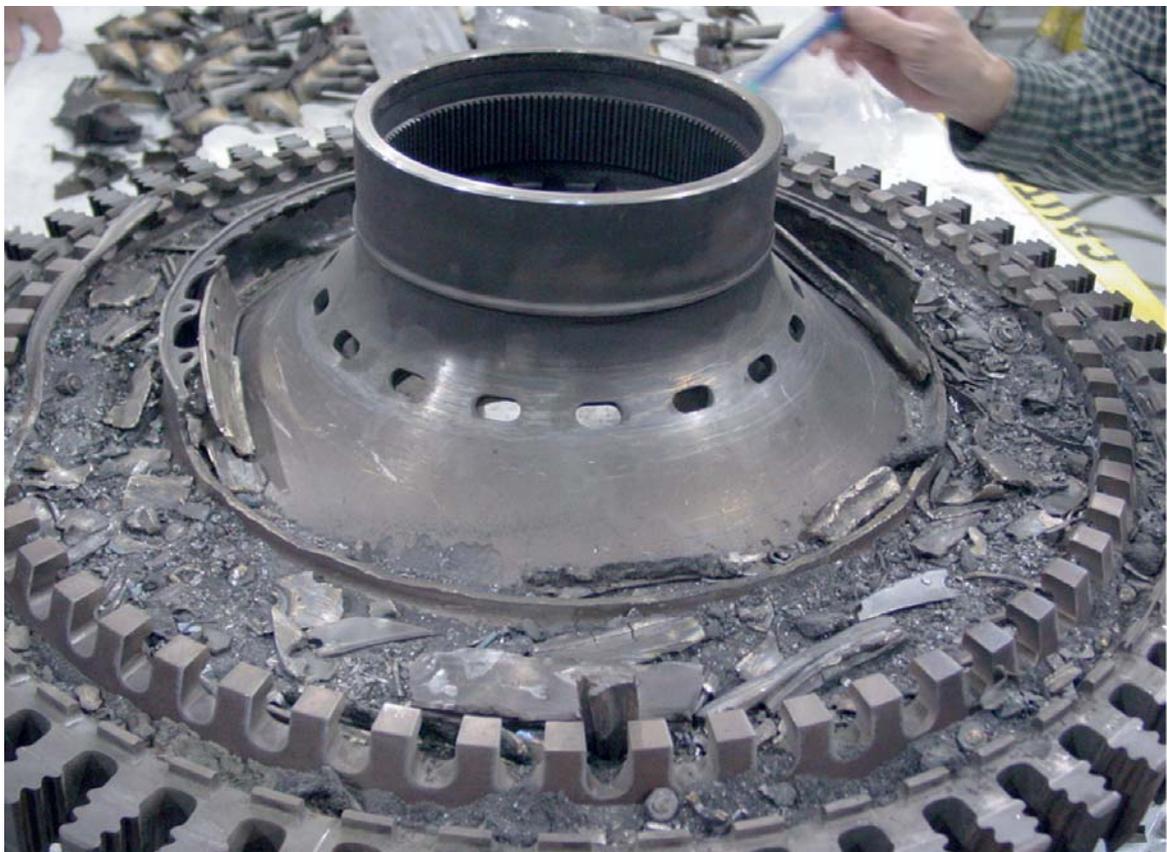
Primo stadio della HPT: notare i detriti dei diversi supporti

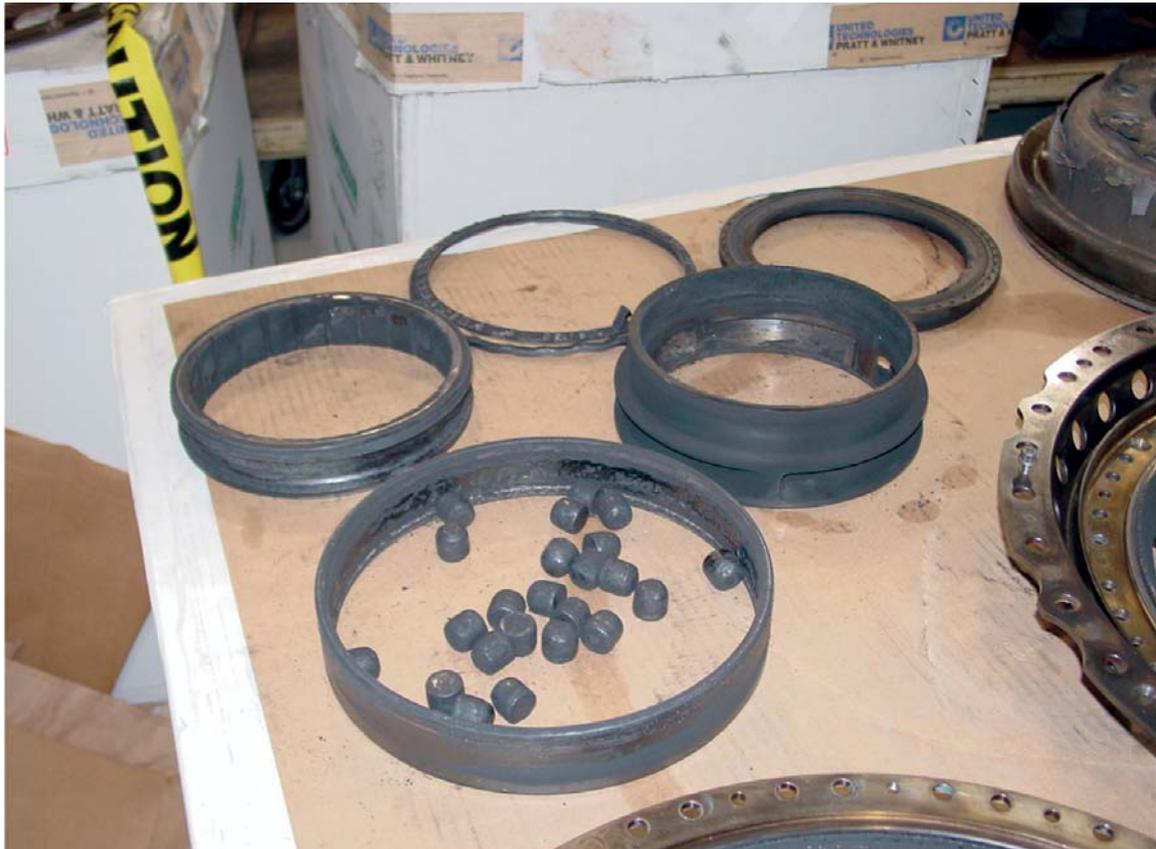
Il supporto posteriore in carbonio del cuscinetto N. 3 (*N. 3 bearing compartment rear carbon support*) e i *rollers* del cuscinetto presentano infatti segni evidenti di alta temperatura ed incendio (foto seguente).

Supporti cuscinetto N. 3 e rollers.

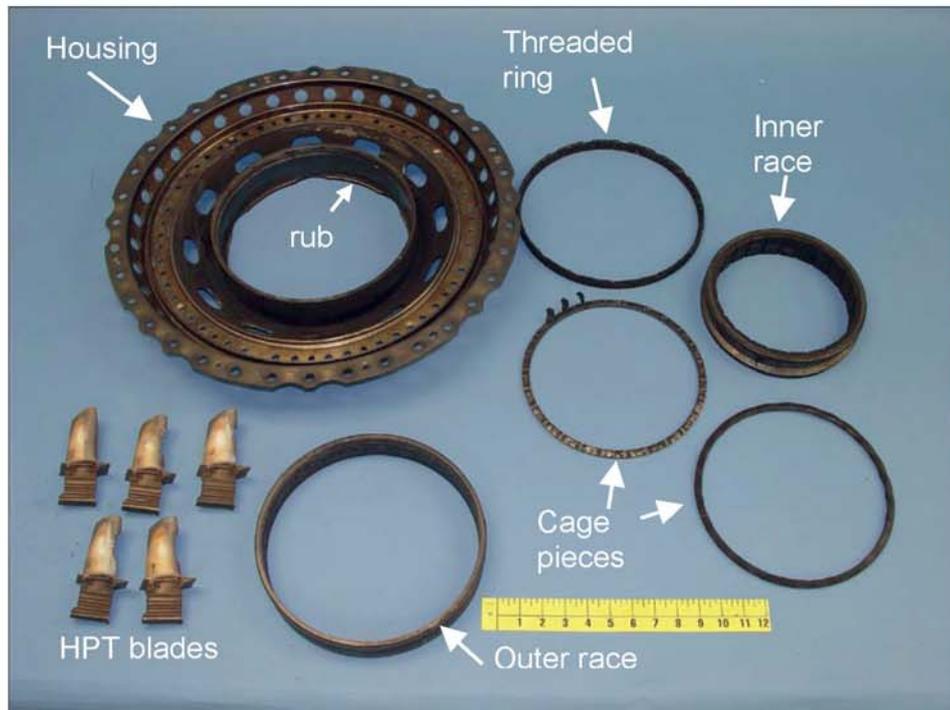
The inner and outer races for the number 3 bearing are shown in figure 2. The races had sooty deposits on their surfaces. The roller surfaces were damaged with smeared metal on the surfaces consistent with skidding rolling elements. The raceway on the inner race was deformed such that the raceway surface was not parallel to the longitudinal axis of the engine.

The cage, also shown in figure 2, had sooty deposits on its surfaces. The forward and aft rings of the cage were fractured from each other. Three of the rolling element spacers remained attached to one of the rings, and none to the other ring. Twenty-two rolling element spacers that had fractured from both rings were received in bags labeled "#3 bearing sump area" and "#3 bearing compartment" as shown in figures 9 and 10. Fracture surfaces for each of the rolling element spacers were similar. The fracture surfaces had multiple flat planes with curving boundaries and arrest lines, features consistent with fatigue. The fatigue features emanated from opposite sides of each rolling element spacer and met near the center of the spacer, consistent with reverse bending fatigue. Fracture features on multiple planes were relatively rough, consistent with relatively high stresses.

The aft side of the number 3 bearing housing is shown in figure 2. The area of the housing that was within the number 3 bearing chamber was covered with a sooty deposit. Some circumferential rub marks were observed on the housing on the aft side of the flange at the inner diameter as indicated in figure 2.

Figure 2. Overall view of the number 3 bearing inner and outer races, cage pieces, and housing, and five first stage HPT blades.

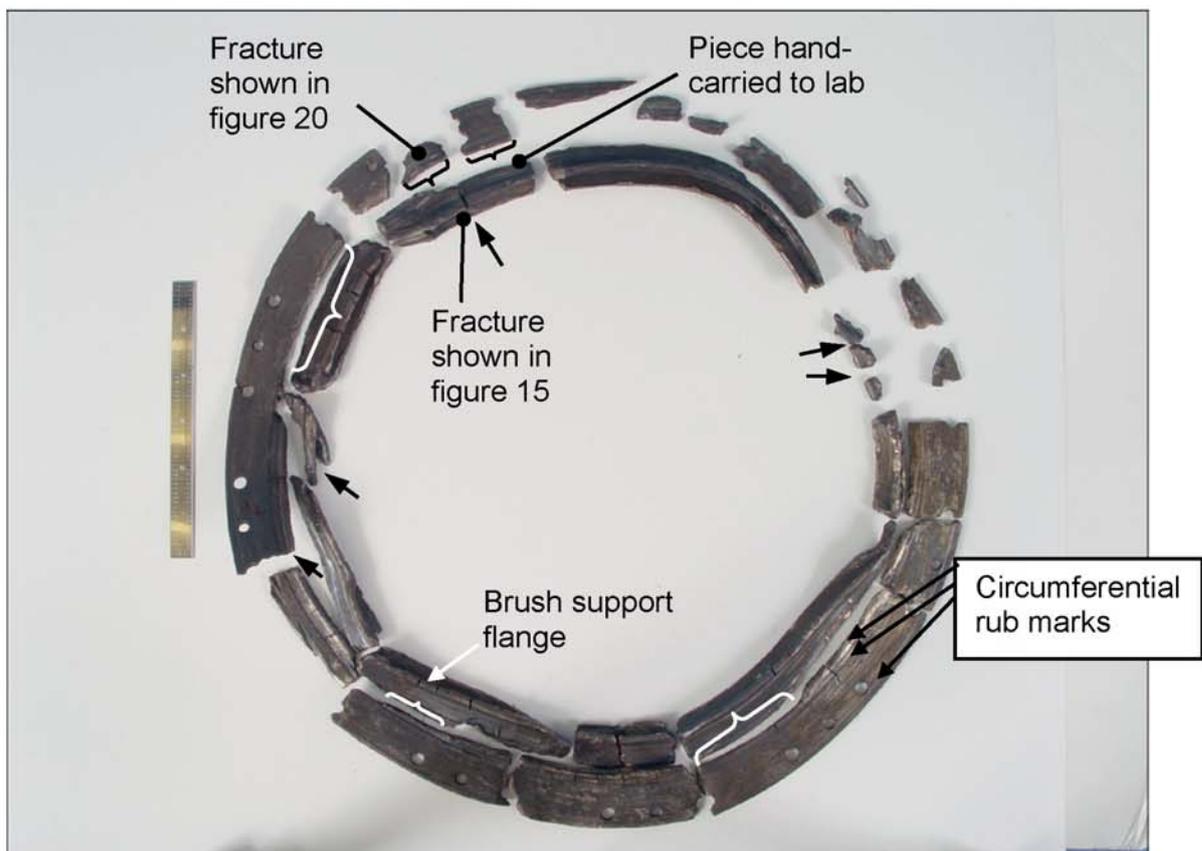
The aft surface of the forward disk on the inner brush seal support had several circumferential rub marks as indicated in figure 14 that produced grooves in the surface. The rub marks were continuous and concentric on each of the pieces of the forward ring, indicating that the rubbing occurred before the radial fractures occurred.

Figure 14. View of the aft face of the first stage HPT brush seal support pieces. Unlabeled arrows and brackets indicate locations where fatigue fracture features were observed.

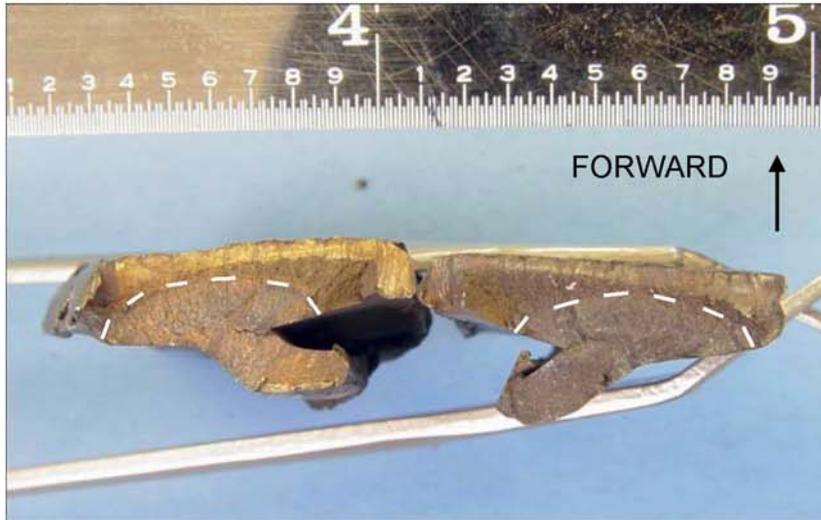
The pieces of the inner brush seal support containing portions of the brush support flange had many fractures in the radial plane. Many of the pieces also had cracks through the brush support flange in the radial plane. Some of the fractures had relatively flat features in a flat plane with curving arrest marks, features consistent with fatigue. The largest fatigue region on these fractures is shown in figure 15. The location of the fracture shown in figure 15 is indicated in figure 14. The piece on one side of the fracture as shown in figure 15 was hand-carried to the materials laboratory (all other pieces arrived by commercial shipping companies). The mating side of the fracture was located within the bag labeled "front face of 1st stage HPT hub". A dashed line in figure 15 indicates the extent of the fatigue region, and the curvature of the boundary indicated that the fatigue was propagating forward from the brush support flange.

Figure 15. View of mating fracture surfaces of pieces of the brush seal support. The piece on the right was hand-carried to the materials laboratory. Dashed lines indicate the fatigue boundary.

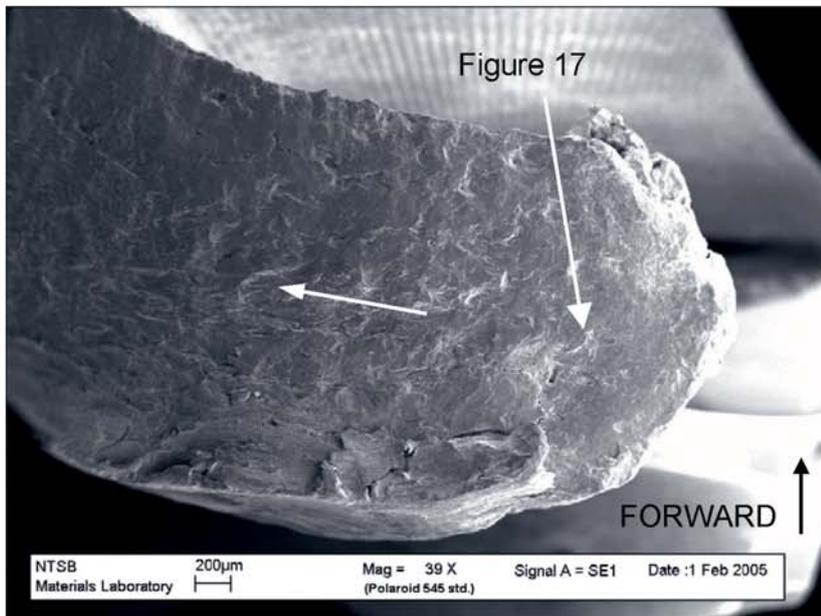
The fracture surfaces shown in figure 15 were examined using scanning electron microscopy (SEM), and figure 16 shows a low-magnification SEM view of the fracture surface at the aft end of the piece shown at the left in figure 15. Although fine fracture features were obscured by corrosion or damage in many areas, fatigue striations were observed in some areas, including those shown in figures 17 and 18. The location of the area shown in figure 17 is indicated in figure 16. The area shown in figure 18 was located where the brush support flange intersected the forward ring of the inner brush seal support, which is outside the field of view shown in figure 16. Striation curvature indicated fatigue crack propagation aft to forward as indicated by unlabeled arrows in figures 16 to 18.¹

Figure 16. SEM view of the brush seal support flange area on the fracture surface of the brush seal support piece shown at the left in figure 15. An unlabeled arrow indicates the general direction of fatigue propagation.

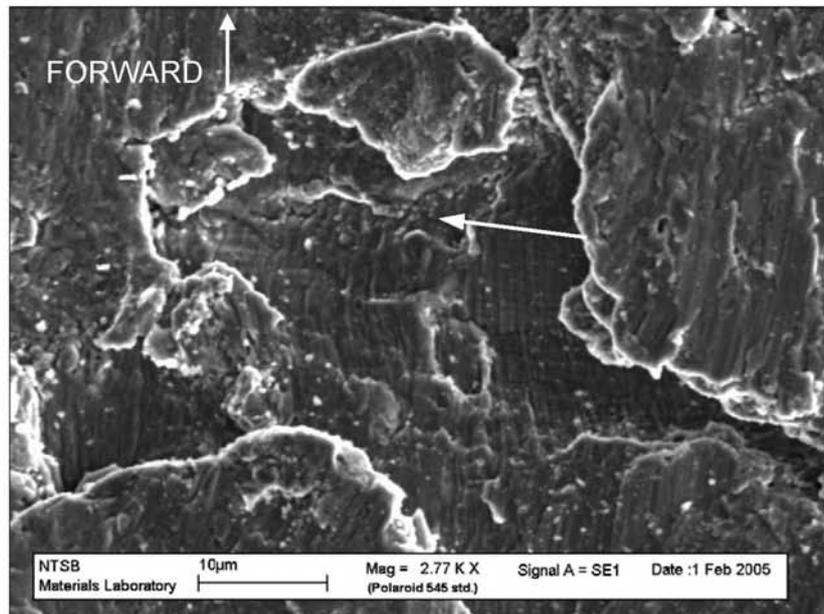
Figure 17. View of the area indicated in figure 16 at higher magnification showing fatigue striations. An unlabeled arrow indicates the local direction of fatigue propagation.

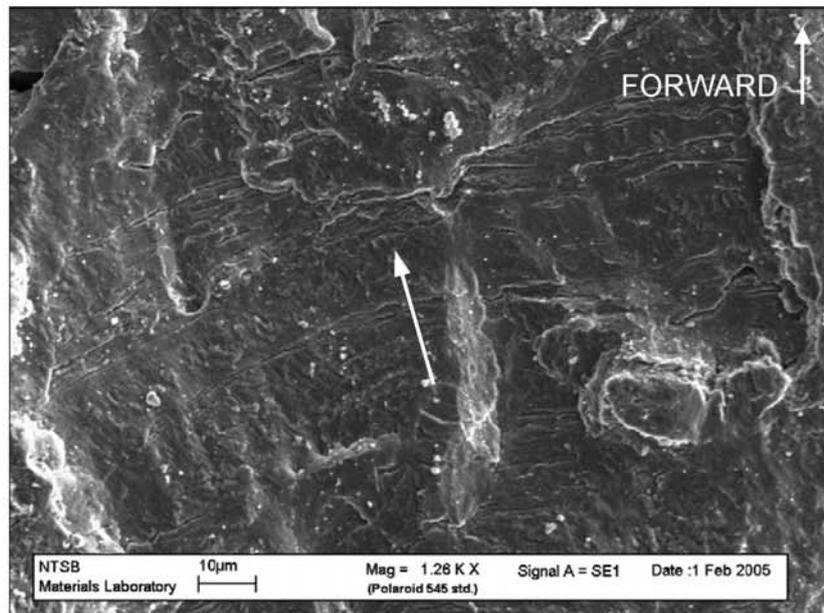
Figure 18. Fatigue fracture features on the left piece of figure 15 near where the support flange intersects the forward ring of the support. An unlabeled arrow indicates the local crack propagation direction.

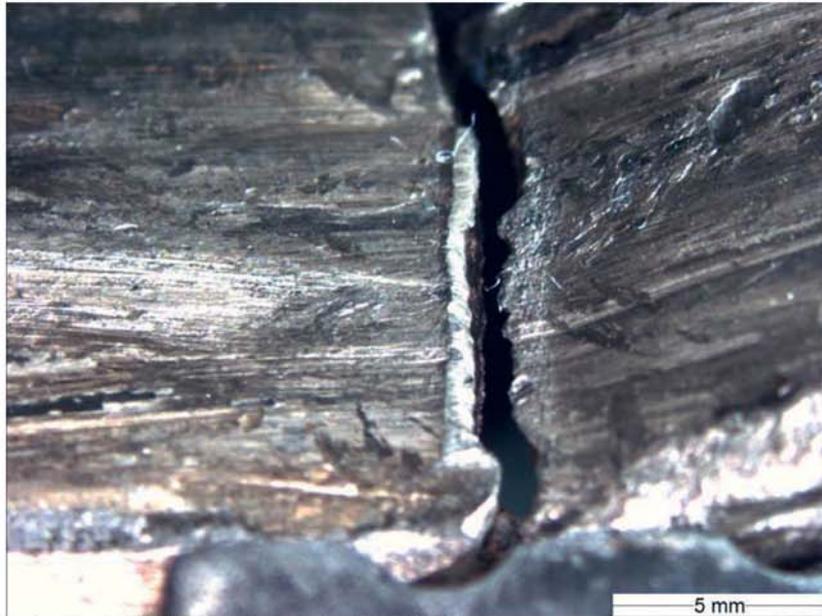
A view of the forward faces of the pieces at the figure 15 fracture location is shown in figure 19. The pieces had similar damage on each side of the fracture. Several of the circumferential marks were continuous across the fracture consistent with the damage occurring before fracture.

Figure 19. View of the forward face of the brush seal support at the location of the fracture shown in figure 15.

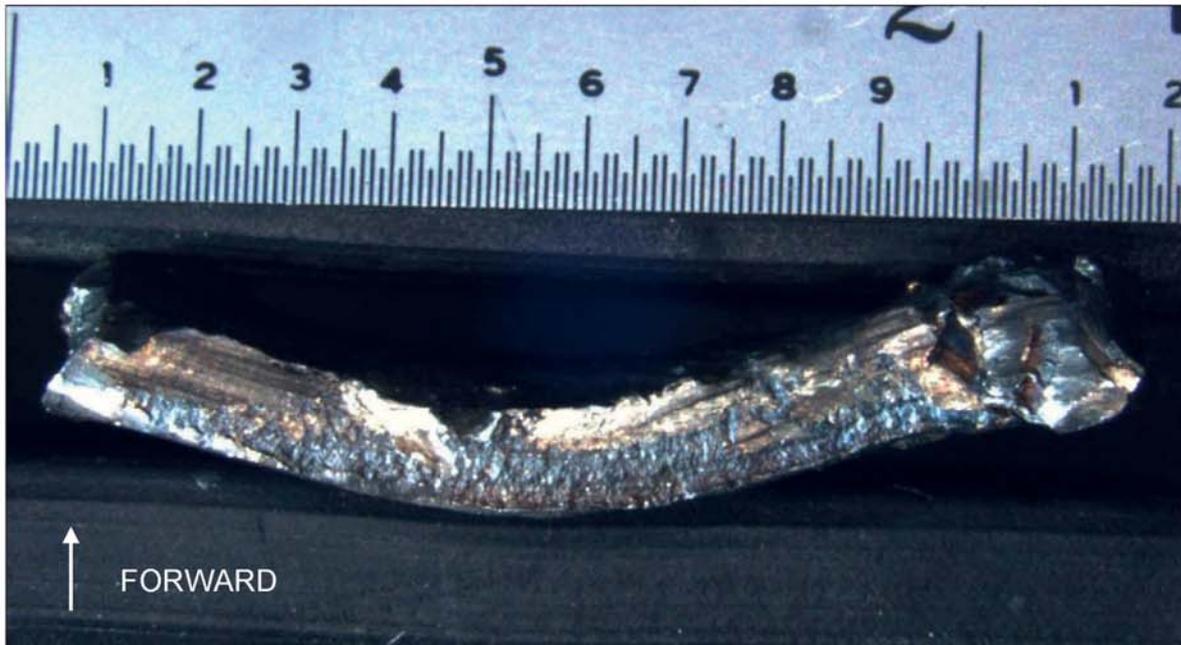
Several of the circumferential fracture surfaces on the forward disk of the inner brush seal support had relatively smooth fracture features consistent with fatigue fracture. Areas with these features are indicated with brackets and an arrow in figure 14. Figure 20 shows a fracture typical of the bracketed circumferential fracture areas as viewed on one of the pieces, and the location of this piece in the reconstructed inner brush seal support is shown in figure 14.

Figure 20. View of the circumferential fracture on a piece of the brush seal support at the location indicated in figure 14.

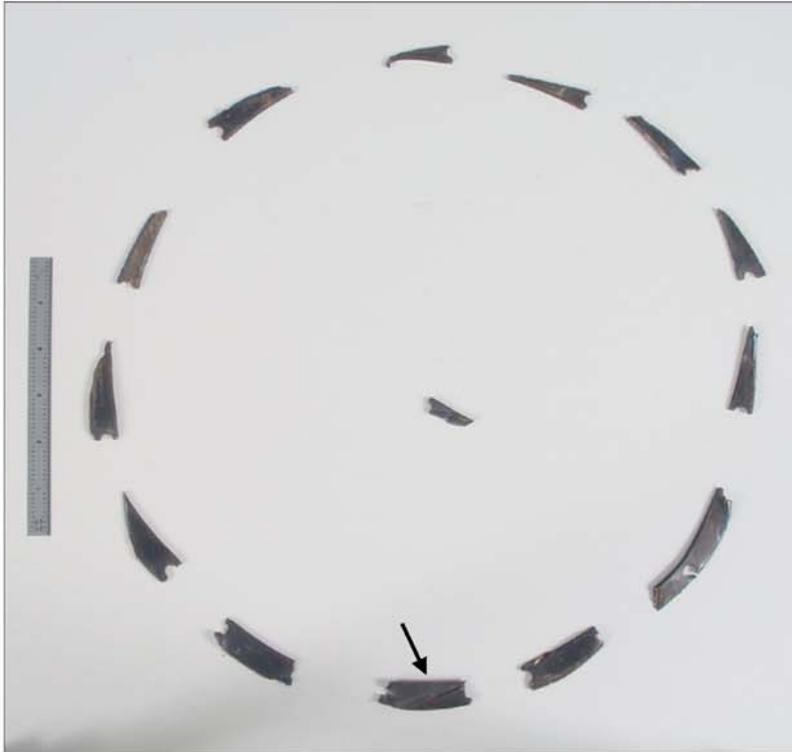
Figure 27. View of the forward sides of the rotating inner airseal spacer pieces. An unlabeled arrow indicates one piece of that had rub damage on part of its forward face.

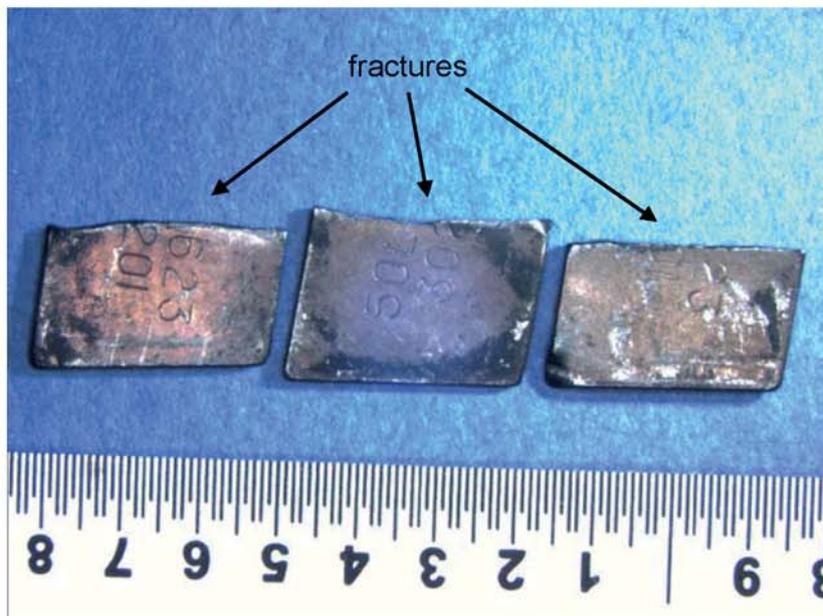
Figure 31. Close view of several of the fractured feather seals.
