## INCIDENTE aeromobile ASW-20L, marche D-6112

<b>Tipo dell'aeromobile e marche</b>	Aliante Alexander Schleicher ASW-20L, marche D-6112 (già I-MEKI).
<b>Data e ora</b>	19 agosto 2004, 13.30 UTC.
<b>Località dell'evento</b>	Aeroporto di Asiago (VI).
<b>Descrizione dell'evento</b>	L'incidente è occorso durante un lancio al verricello. La preparazione del volo da parte del pilota si era svolta regolarmente con l'assistenza di altri piloti presenti sull'aeroporto. Subito dopo una breve corsa di decollo al suolo, l'aliante è stato visto assumere una traiettoria a cabrare molto ripida, seguita da un abbassamento della semiala sinistra, dal rovesciamento dell'aeromobile e dalla sua caduta pressoché in verticale al suolo da un'altezza stimata intorno ai 15-20 metri. Il pilota decedeva a seguito dei traumi riportati al momento dell'impatto.
<b>Esercente dell'aeromobile</b>	Persona fisica.
<b>Natura del volo</b>	Turismo.
<b>Persone a bordo</b>	Una (pilota).

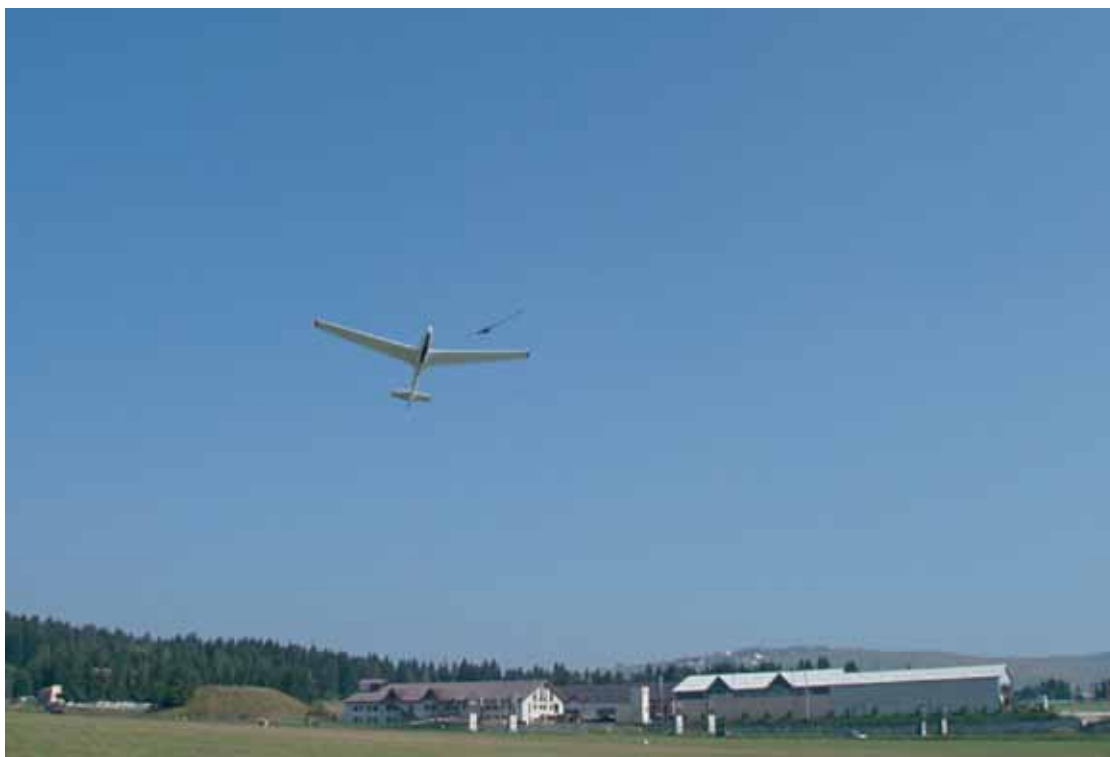
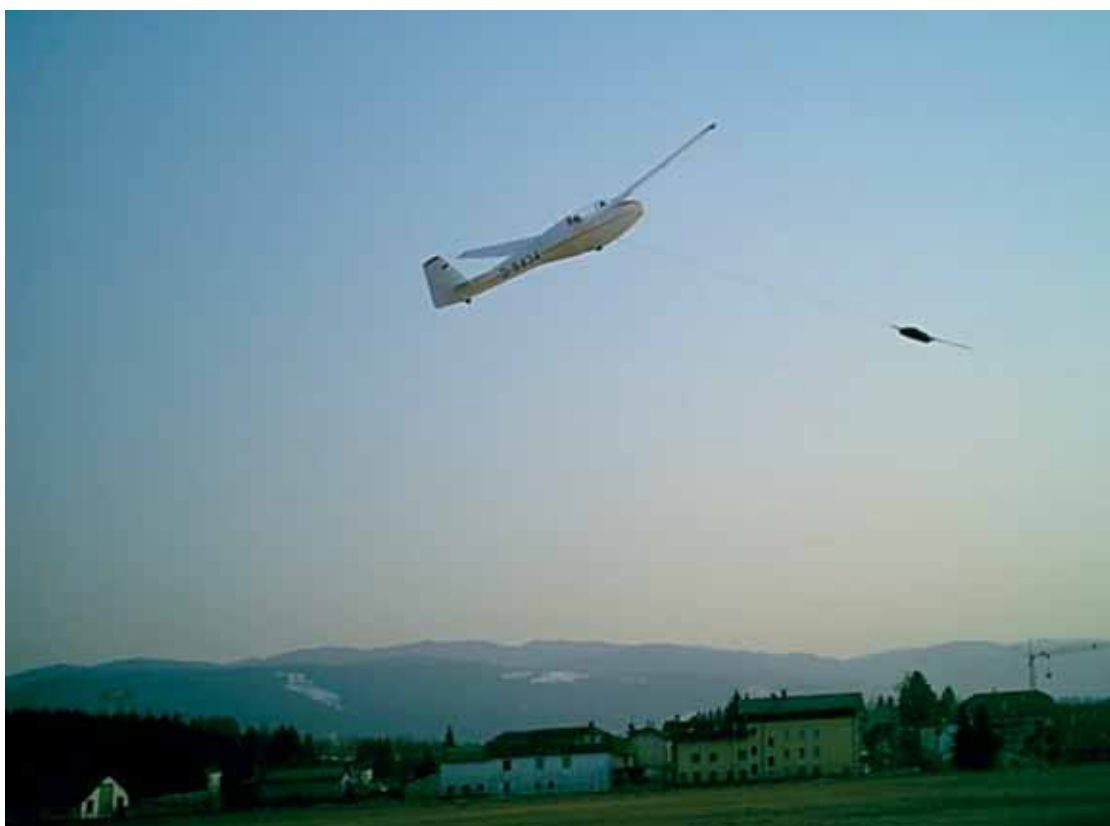
Foto n. 1 e n. 2

Lanci al verricello sull'aeroporto di Asiago.  
Notare il cavo di traino con il paracadute per il recupero del cavo e l'assetto dell'aliante.

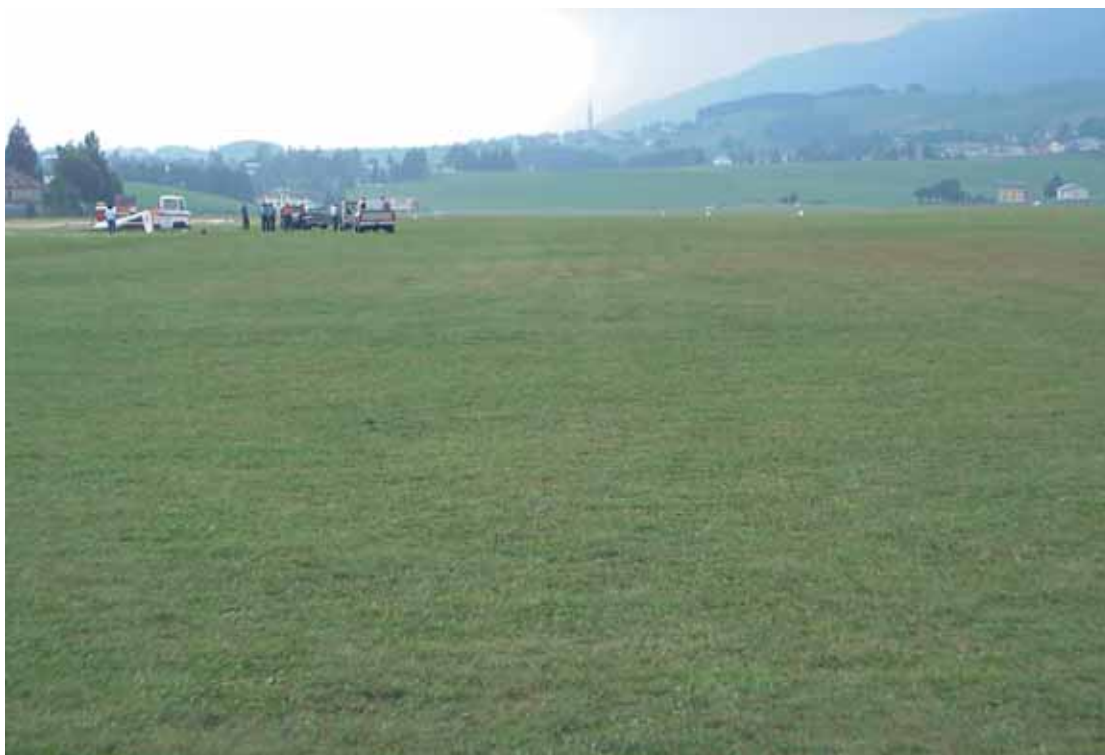
Foto n. 3

Sulla sinistra, in alto, il luogo dell'incidente, ripreso dal punto in cui abitualmente vengono posizionati gli aliante prima dell'inizio della corsa di decollo a mezzo verricello.

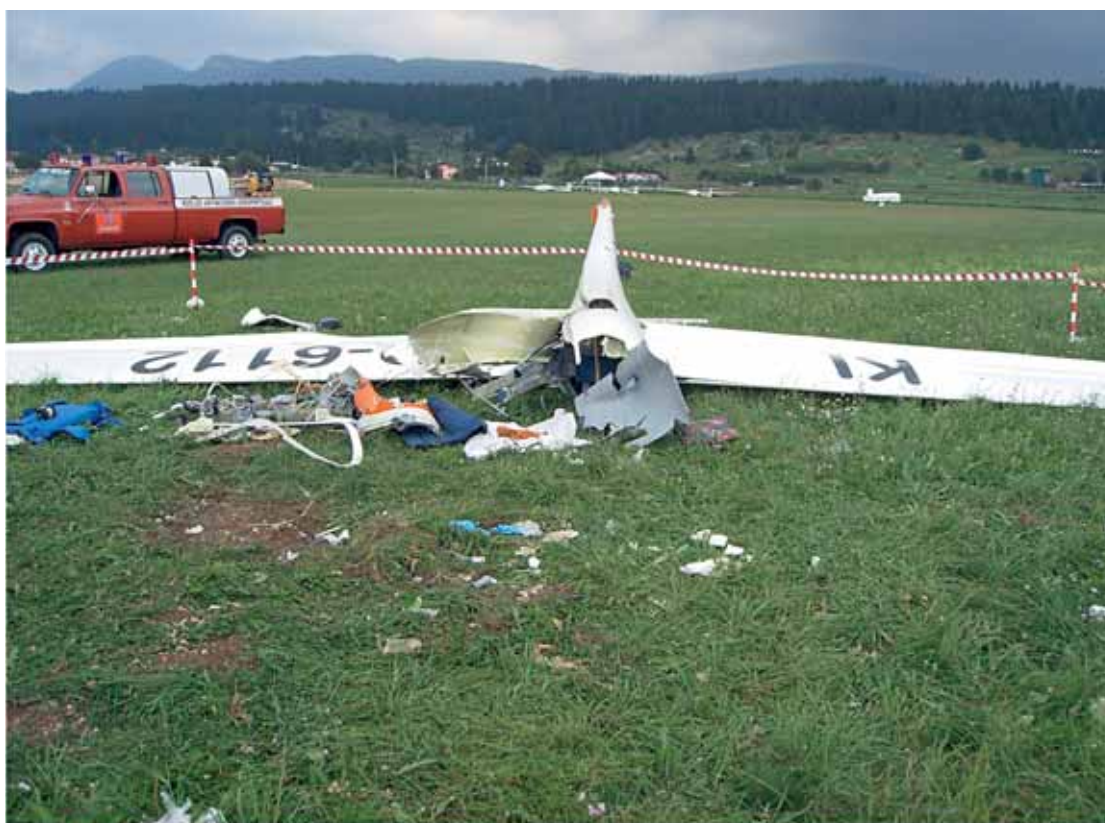
Foto n. 4

<b>Danni a persone e cose</b>	Pilota deceduto. Danni all'aliante: a seguito dell'impatto, l'aliante è andato sostanzialmente distrutto. In particolare, i danni maggiori sono stati a carico della cabina di pilotaggio, come emerge dalla documentazione fotografica in allegato "A".

Stante la estesa distruzione della cabina di pilotaggio (sia a seguito dell'impatto, sia a seguito degli interventi effettuati successivamente nel corso delle operazioni di soccorso) non è stato possibile determinare in quale posizione fossero stati settati i flap da parte del pilota prima del decollo. Uno dei testimoni (quello che ha sostenuto la semiala sinistra dell'aliante durante i primissimi metri della corsa di decollo ed ha anche assistito ai controlli effettuati dal pilota) ha affermato che lo stesso pilota aveva effettuato "mnemonicamente", ad alta voce, tutti i controlli, ivi compreso quello inerente il posizionamento dei flap per il decollo.

Il relitto dell'aliante. Notare la cabina di pilotaggio distrutta.

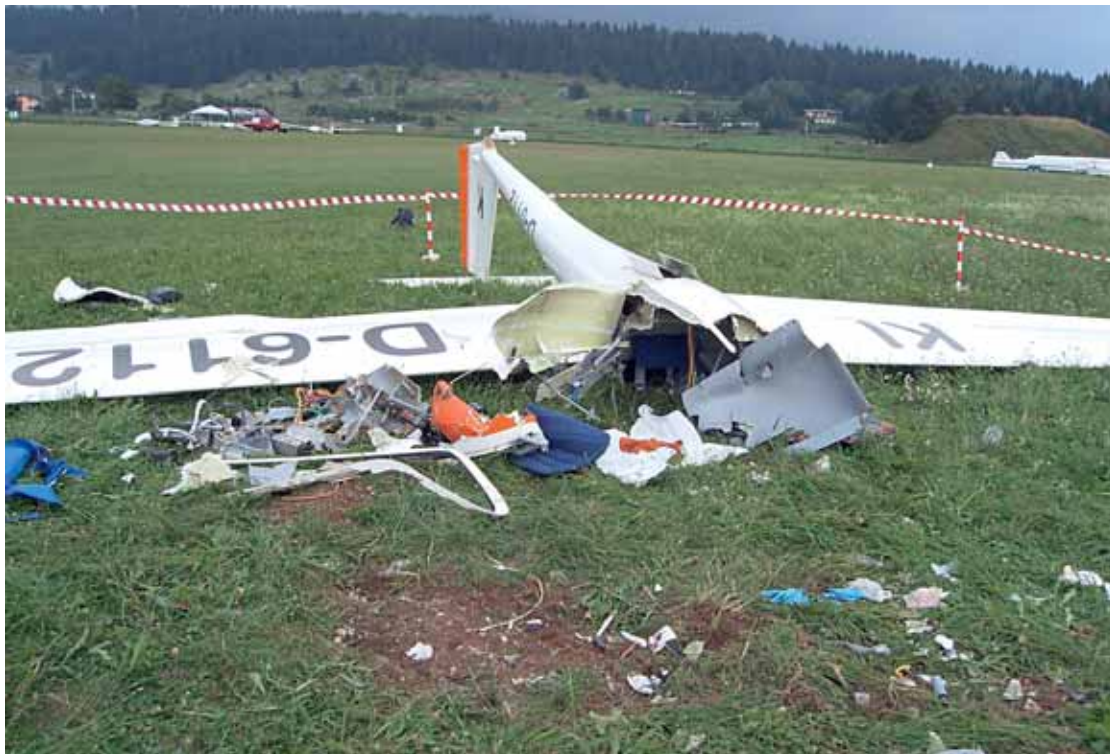
Foto n. 5

Il relitto risultava disposto in posizione rovesciata, con la prua orientata nella direzione del decollo. Lo stesso relitto, al momento del sopralluogo, avvenuto il giorno stesso dell'evento, si trovava posizionato a sud rispetto all'asse pista, ad una distanza da quest'ultimo di 33,30 metri e di circa 115 metri dal punto di partenza, con un angolo di 45° rispetto al medesimo punto di partenza. Le semiali risultavano sostanzialmente attaccate alla fusoliera, come pure il timone di direzione ed i relativi impennaggi orizzontali. A circa due metri dall'aliante, in posizione avanzata rispetto allo stesso, era presente un cratere di medie dimensioni (il presumibile punto di primo impatto), di forma pressoché circolare, sul cui fondo sono state rinvenute tracce di vernice arancione, dello stesso colore, cioè, del muso dell'aliante. Era inoltre visibile un profondo solco nel terreno, in posizione avanzata

rispetto alla semiala destra e pressoché allineato con il cratere precedentemente citato. Tali rilievi parrebbero confermare quanto asserito da più testimoni, secondo cui, nella sua caduta, l'aliante avrebbe impattato il suolo inizialmente con il muso e pressoché nello stesso istante anche con la semiala destra.

Un'altra immagine dell'aliante incidentato.

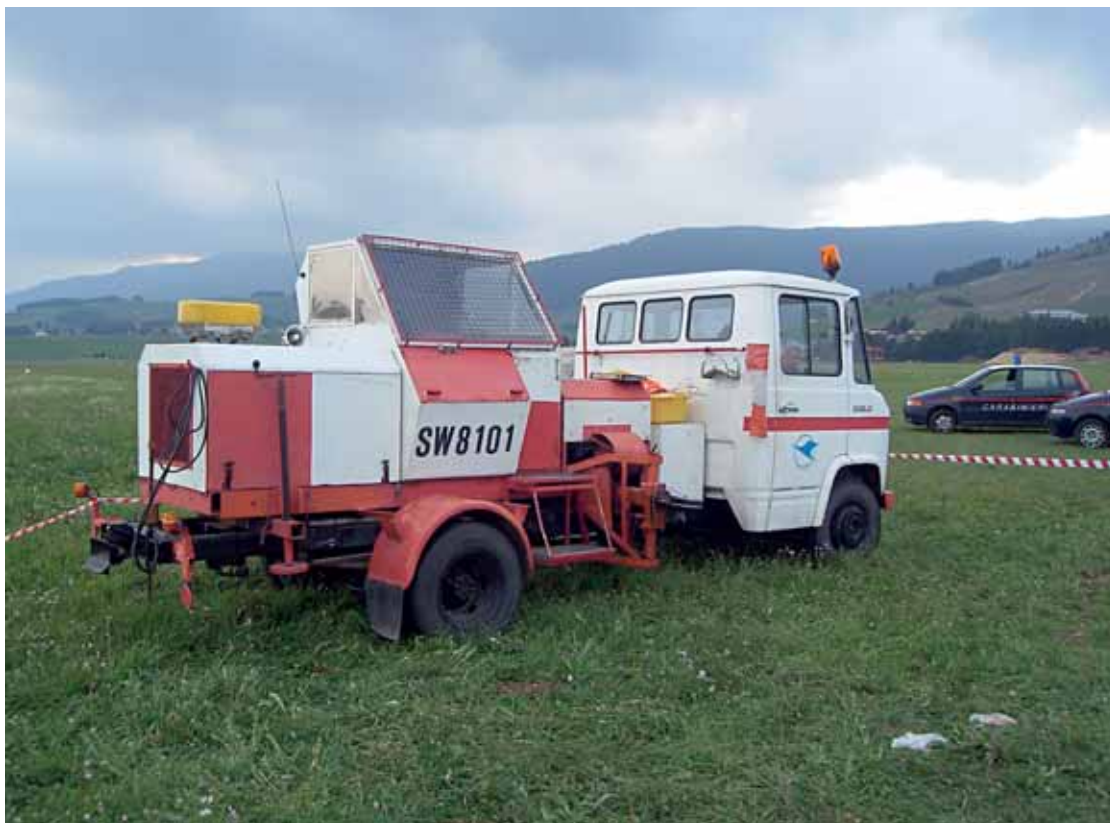
Foto n. 6

L'autocarro su cui è installato il sistema del verricello. Notare la cabina del verricellista. Subito dopo l'incidente l'autocarro è stato posizionato in prossimità del relitto, al fine di circoscrivere l'area sottoposta a sequestro da parte della competente Autorità giudiziaria.
