RELAZIONE D'INCHIESTA

**INCIDENTE
OCCORSO ALL'AEROMOBILE
CESSNA 337C, MARCHE I-ATAR
località Buccinasco (MI)
28 agosto 2004**

AGENZIA NAZIONALE
PER LA SICUREZZA DEL VOLO

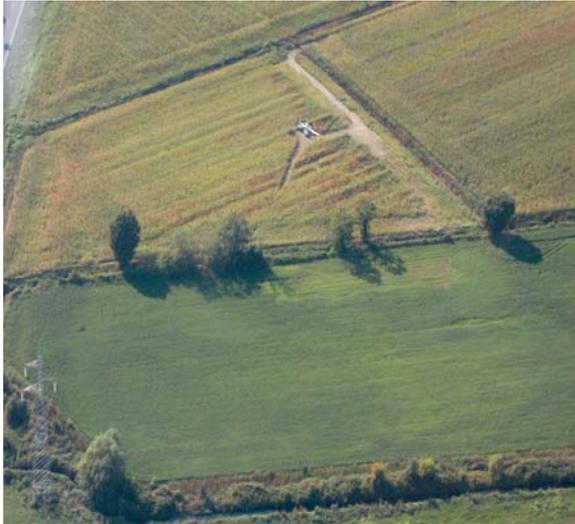
Foto n.1: luogo dell'impatto
(vista del relitto dall'alto).

l'atterraggio e proseguiva in direzione 310°, fino ad impattare il suolo (foto 1), ruotando poi con la prua verso la direzione opposta (foto 2).

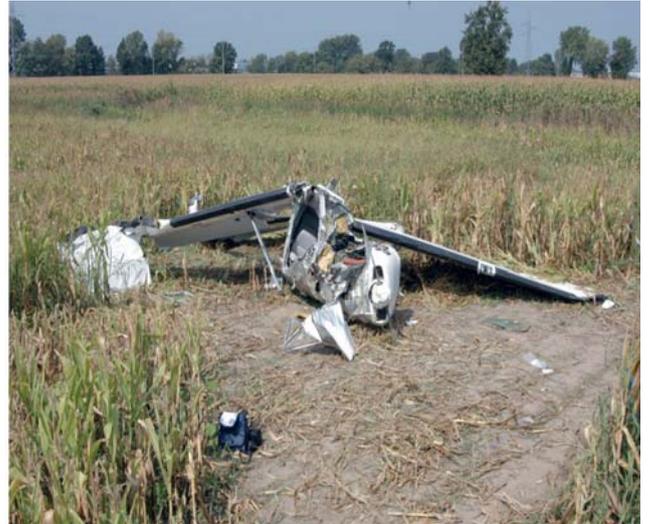
Foto n. 2: particolare del relitto.

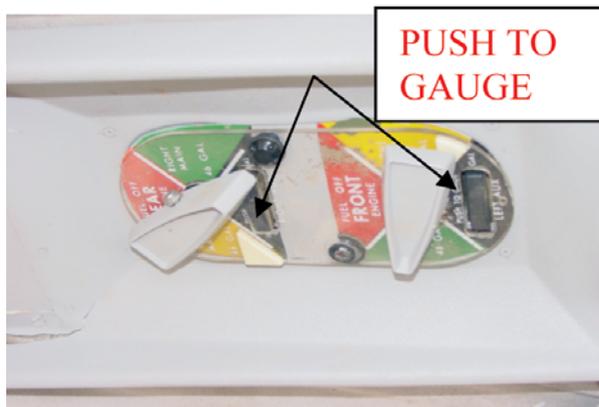
Quando le manopole di selezione sono ruotate nella posizione AUX, agiscono meccanicamente sul pulsante "PUSH TO GAUGE" (foto n. 4). Non è previsto alcun avviso, visivo e/o sonoro, di basso livello carburante.

Foto n. 4: manopole carburante.

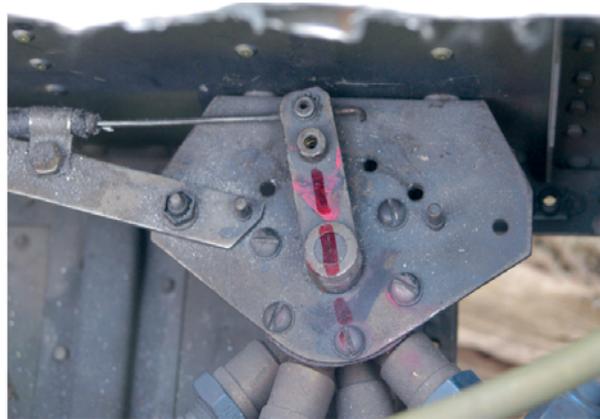
La configurazione dell'alimentazione si predispose attraverso le manopole poste sull'*overhead panel* (cielo cabina di pilotaggio) "*fuel selector valve handles*" denominate "FRONT" e "REAR" (foto n. 4). Ogni manopola è collegata mediante un cavo ad un selettore posto all'interno della relativa semiala, in vicinanza dei serbatoi (foto n. 5).

Foto n. 5: selettori carburante.

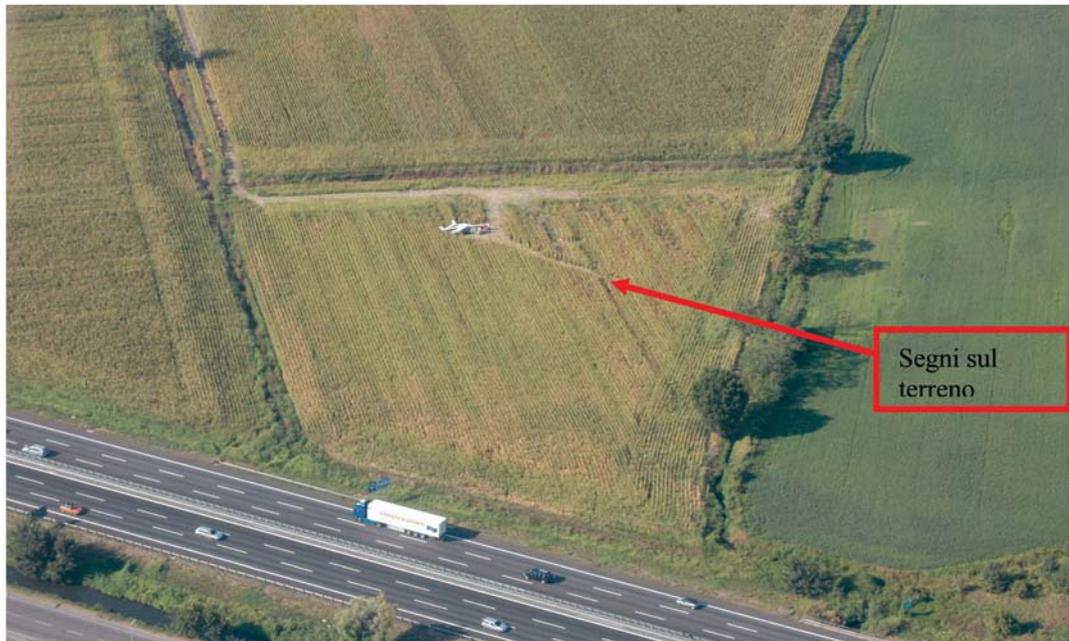
L'aeromobile, durante la fase finale di atterraggio, ha urtato inizialmente contro la cima di un albero confinante con un campo di grano ed ha poi proseguito la discesa, parallelo alla tangenziale Ovest di Milano, in direzione 310°, impattando il suolo dopo pochi metri (foto n. 6).

Foto n. 6: vista aerea del luogo dell'incidente.

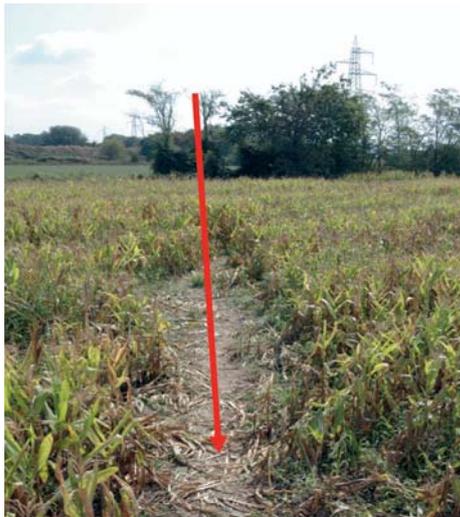
Dal punto d'impatto inizia una strisciata sul terreno lunga circa 47 metri (foto n. 7).

Foto n. 7: traiettoria e strisciata.

I segni lasciati sul terreno non erano caratterizzati da profondi solchi, ma sono state divelte soltanto delle piante di grano; l'aeromobile ha pertanto toccato terra con una traiettoria pressoché piatta.

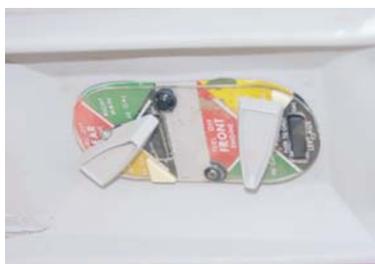
- "REAR": la manopola era posizionata all'inizio del settore nero (foto n. 8).
- "FRONT": la manopola era posizionata nel settore verde (foto n. 8).

Foto n. 8: posizione manopole serbatoi.

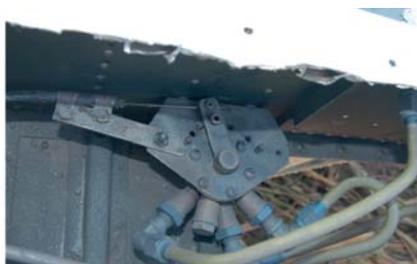
La valvola selettiva relativa al selettore "FRONT" era nella posizione che collegava il serbatoio principale sinistro con il motore anteriore (foto n. 9). La valvola selettiva "REAR" era nella posizione che collegava il serbatoio ausiliario destro con il motore posteriore (foto n. 10).

Foto n. 9: selettore semiala sinistra (serbatoio MAIN LEFT).

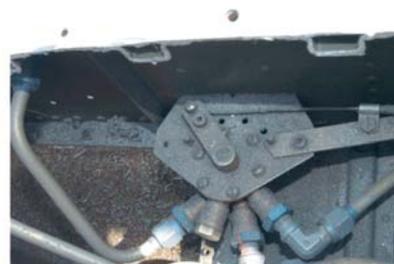
Foto n. 10: selettore semiala destra (serbatoio AUX RIGHT).

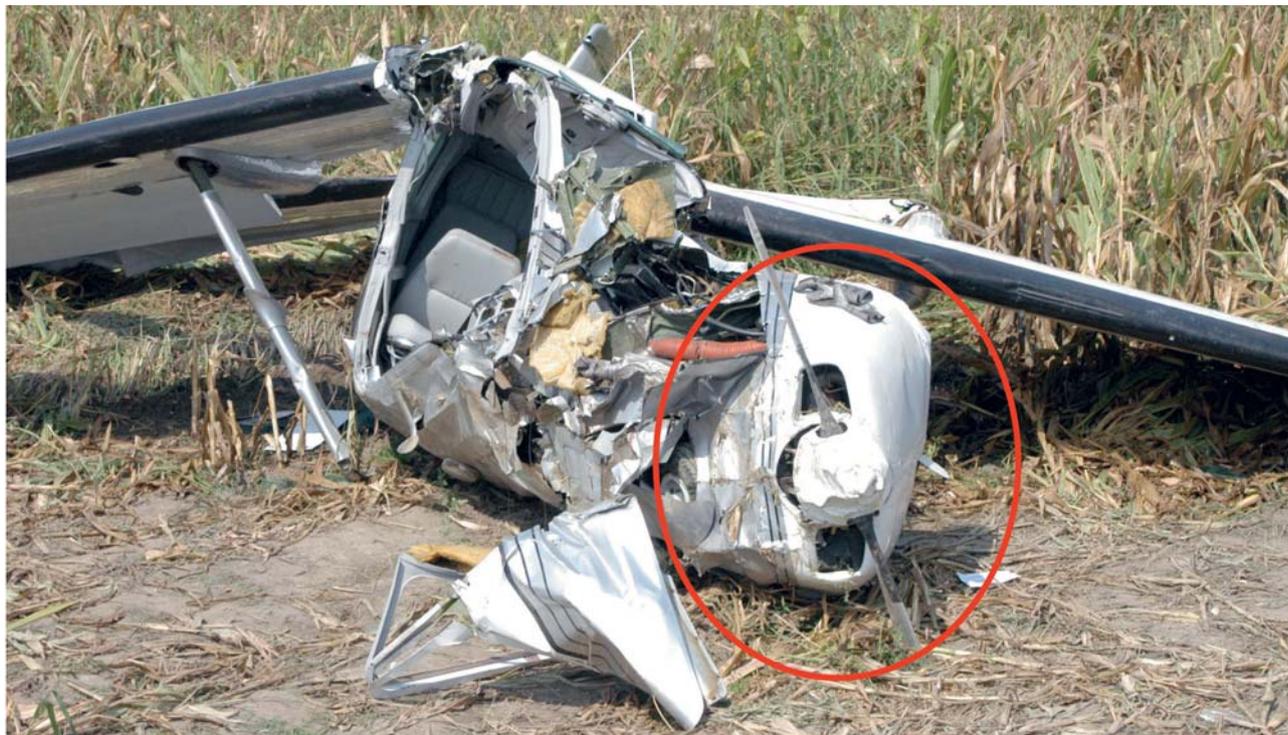
Foto 1

La parte posteriore della cabina giaceva sul terreno in posizione diritta, mentre quella anteriore presentava una torsione verso destra ed una lacerazione (vedasi foto in Allegato "A"); la cabina di pilotaggio, separata dal resto della cabina, poggiava sul fianco destro (vedasi foto in Allegato "A"). La semiala sinistra risultava quasi integra, mentre quella destra presentava il longherone di sostegno lacerato ed il bordo d'attacco risultava strappato verso la parte posteriore dell'aeromobile. L'ogiva del motore anteriore era ammaccata esteriormente

Torsione della parte anteriore dell'aeromobile.

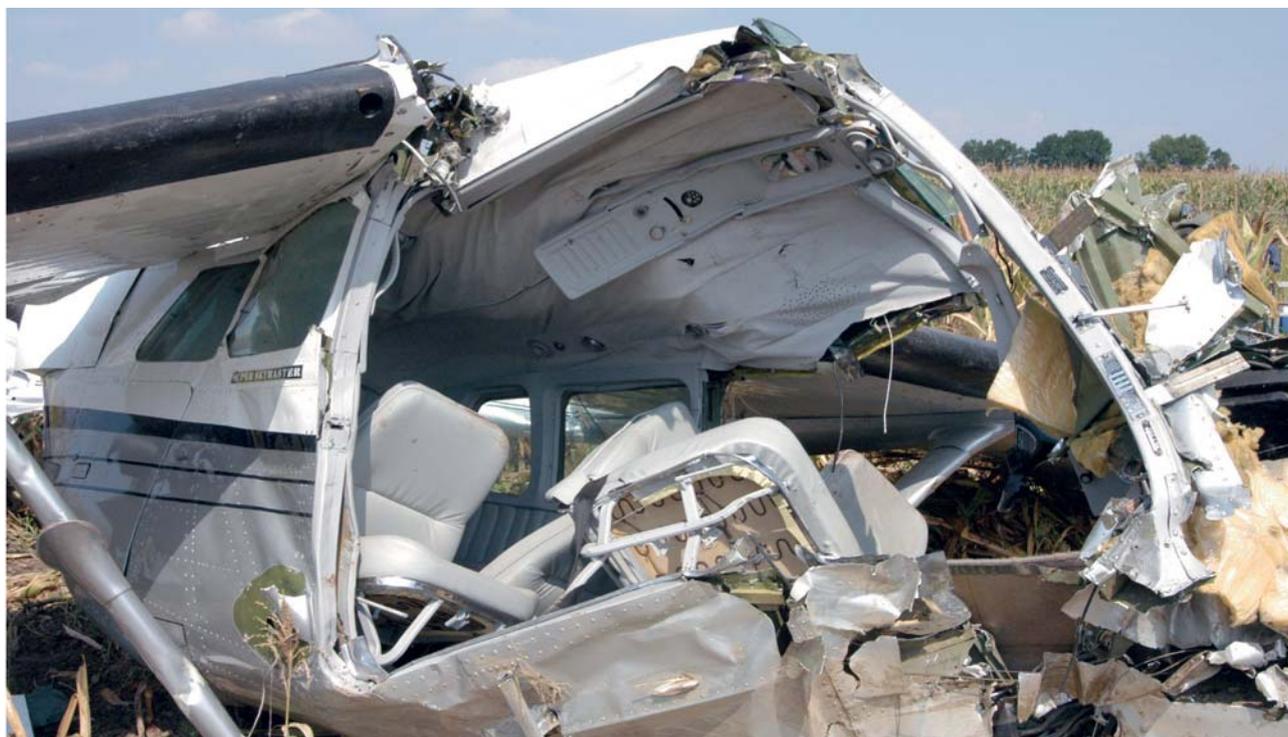
Foto 2

Parte aeromobile cabina passeggeri.

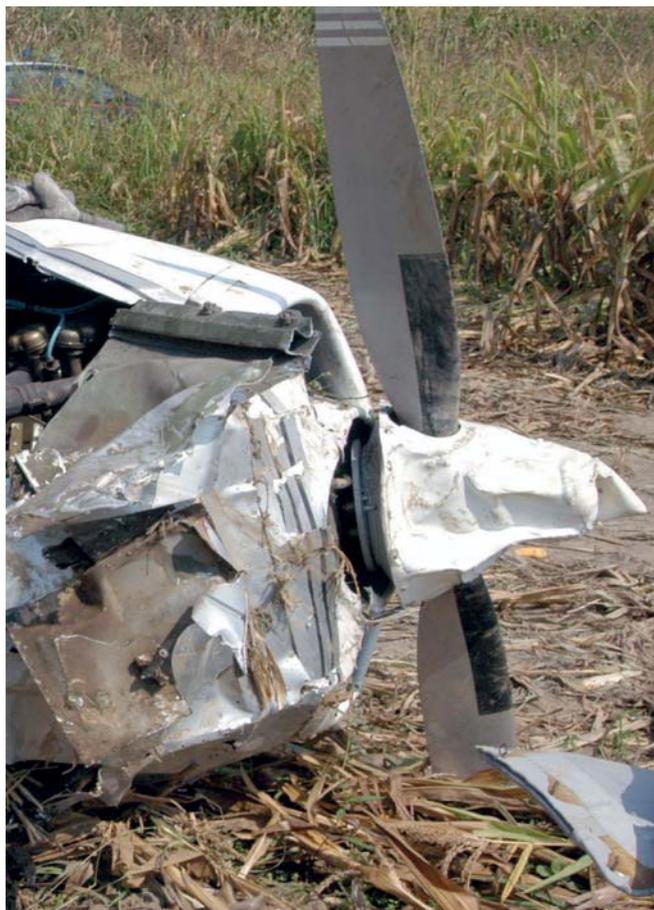
Foto 3

nella parte superiore, con l'elica intatta. Il motore posteriore era attaccato normalmente alla fusoliera e non presentava alcun segno di danneggiamento.

Motore anteriore e relativa elica.

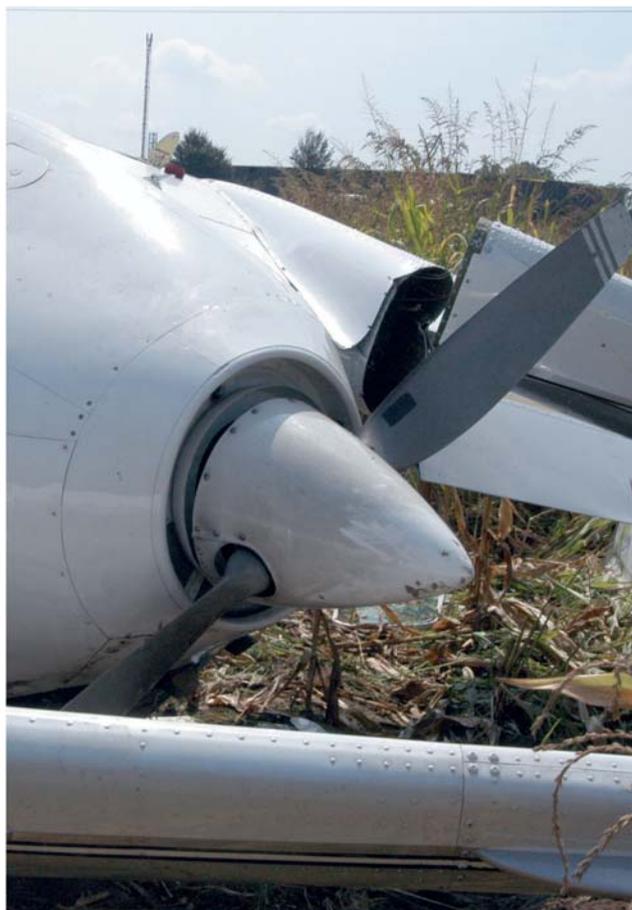
Foto 4

Motore posteriore e relativa elica.
