De Onderzoeksraad voor Veiligheid

Nummer voorval: 2004172

Classificatie: Ernstig incident

Datum voorval:	18-09-2004	Bemanning:	2
Plaats voorval:	Amsterdam Airport Schiphol	Ervaring gezagvoerder:	1340 uren, waarvan
Registratienummer:	G-BMDK		513 uren op type
Type luchtvaartuig:	Piper PA-34 Seneca	Passagier(s):	Geen
Soort luchtvaartuig:	Tweemotorig propellervliegtuig	Letsel:	Geen
Soort vlucht:	Vrachtvlucht	Lichtcondities:	Daglicht
Fase van de vlucht:	Taxiën		
Schade luchtvaartuig:	Aanzienlijk

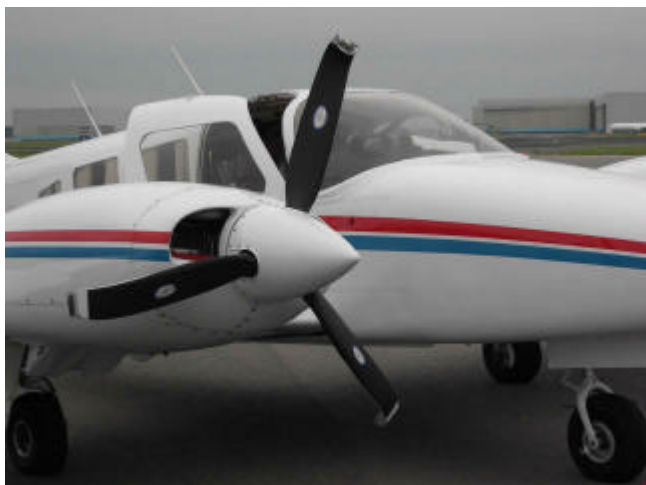
Schade aan de rechter propeller

In samenspraak met de grondverkeersleider verzocht de torenverkeersleider de bemanning van de B737 een stukje door te rijden om zo meer ruimte te creëren voor de PA-34, waarna de PA-34 toestemming kreeg om achter deze B737 en voor een Airbus A320 te taxiën. Vervolgens kregen de B747 en de B737 toestemming om in volgorde op baan 24 op te lijnen. Bij het achter de B737 langs taxiën kwam de PA-34 in de 'jet blast' van de B737 terecht met als gevolg dat de rechtervleugeltip en –propeller de grond raakten. De PA-34 liep hierdoor aanzienlijke schade op.

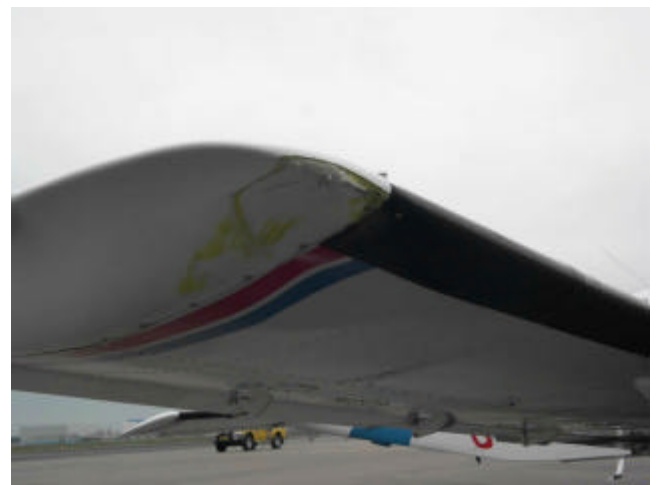
Schade aan de rechter vleugeltip
