RELAZIONE D'INCHIESTA

**INCIDENTE OCCORSO ALL'AEROMOBILE
Grumman G44 "Scan Type 30", marche OE-FWS
Località Manerba del Garda (BS)
29 marzo 2005**

AGENZIA NAZIONALE
PER LA SICUREZZA DEL VOLO

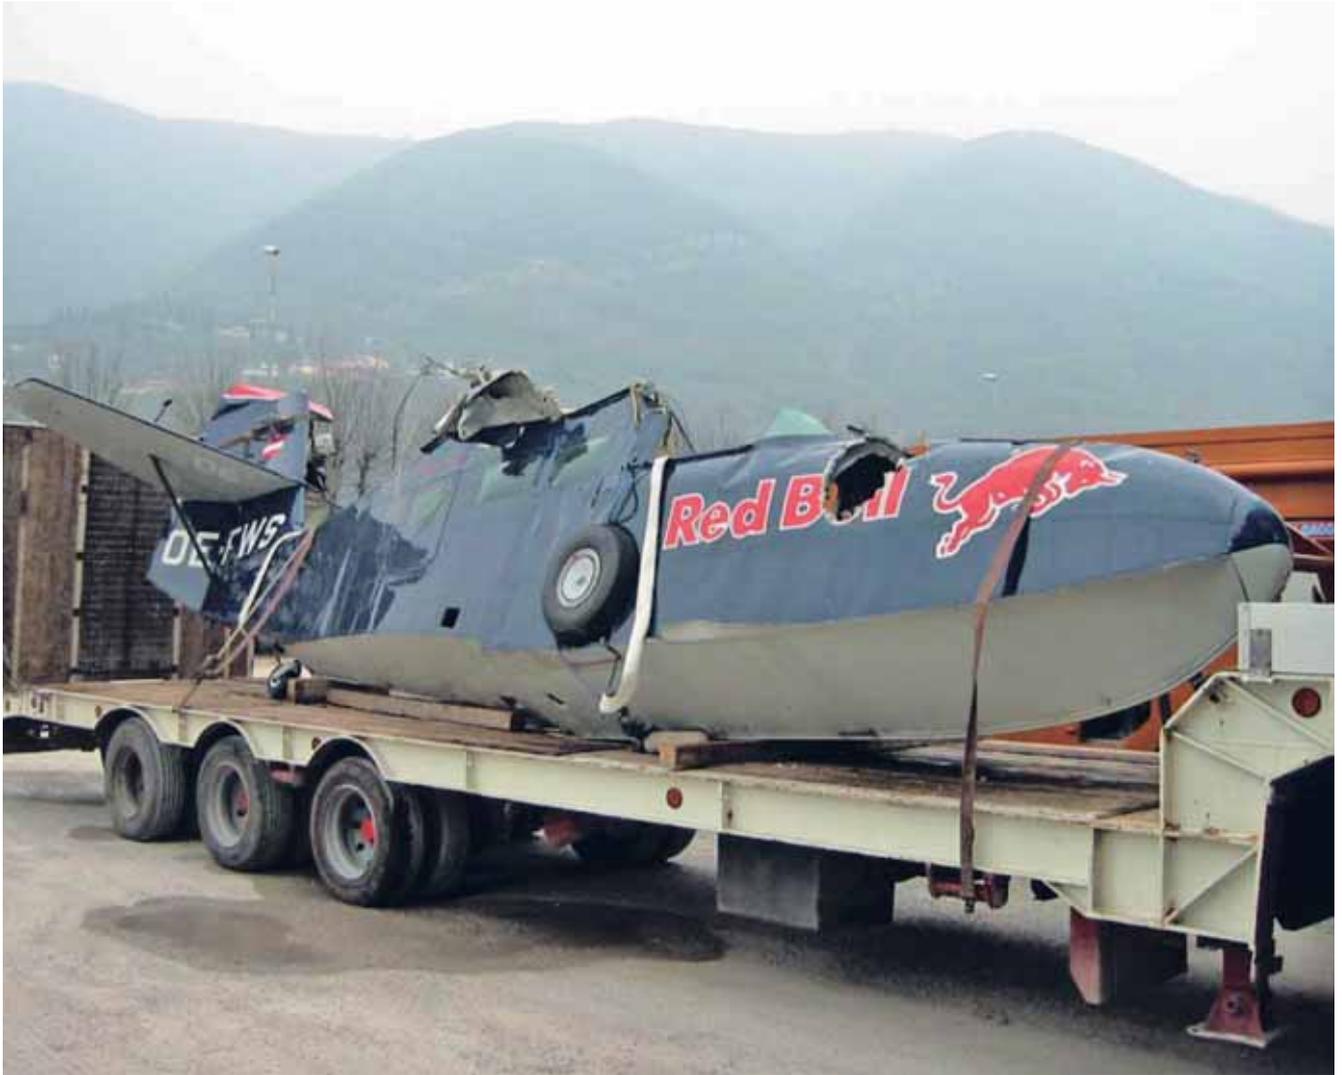
Foto n. 2

L'aeromobile ha impattato sulla superficie del lago a circa 4 NM a Nord di Sirmione ed i rottami, una volta recuperati, sono stati posti in una vicina autorimessa (foto n. 2).

Relitto dell'aeromobile OE-FWS subito dopo il recupero.

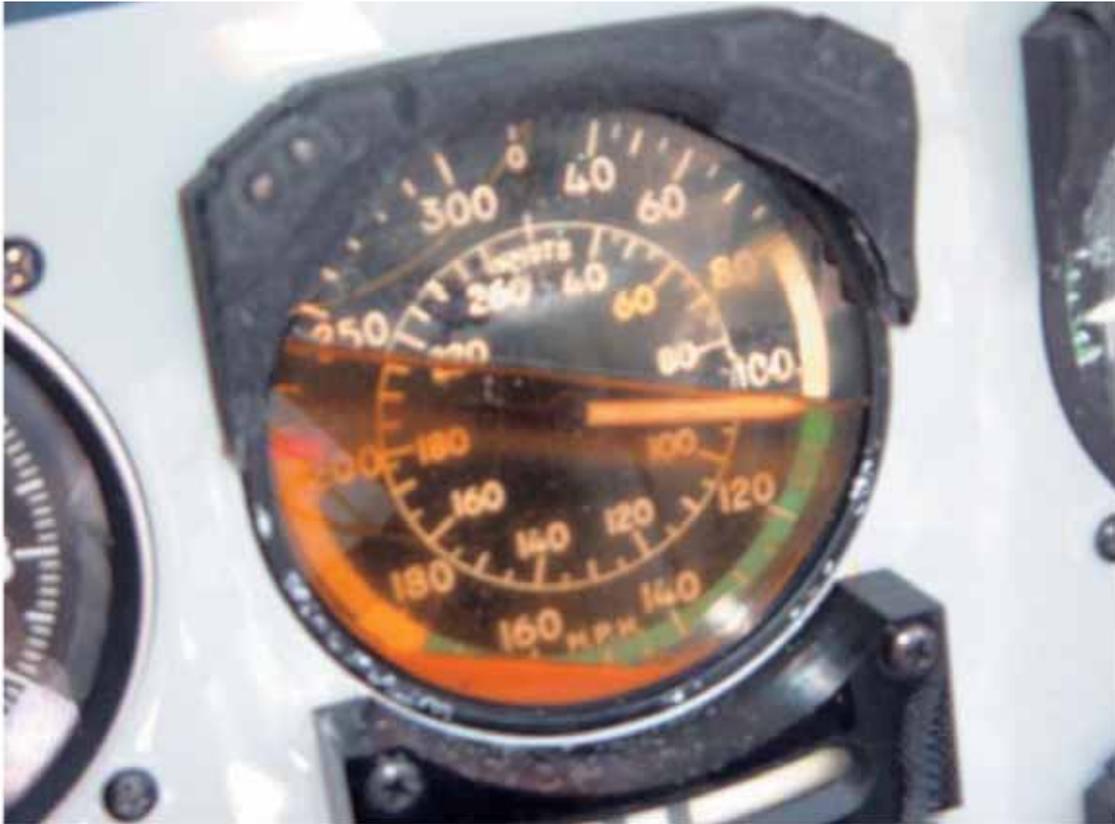
Foto n. 3

- anemometro: circa 90 nodi (foto n. 3);
- orizzonte artificiale: inclinato a sinistra di circa 60°, con 10° di assetto a picchiare (foto n. 4);
- variometro: circa 4.000 piedi/min in discesa (foto n. 5);
- radar altimetro: indice di riferimento posizionato a 0 piedi.

Anemometro.

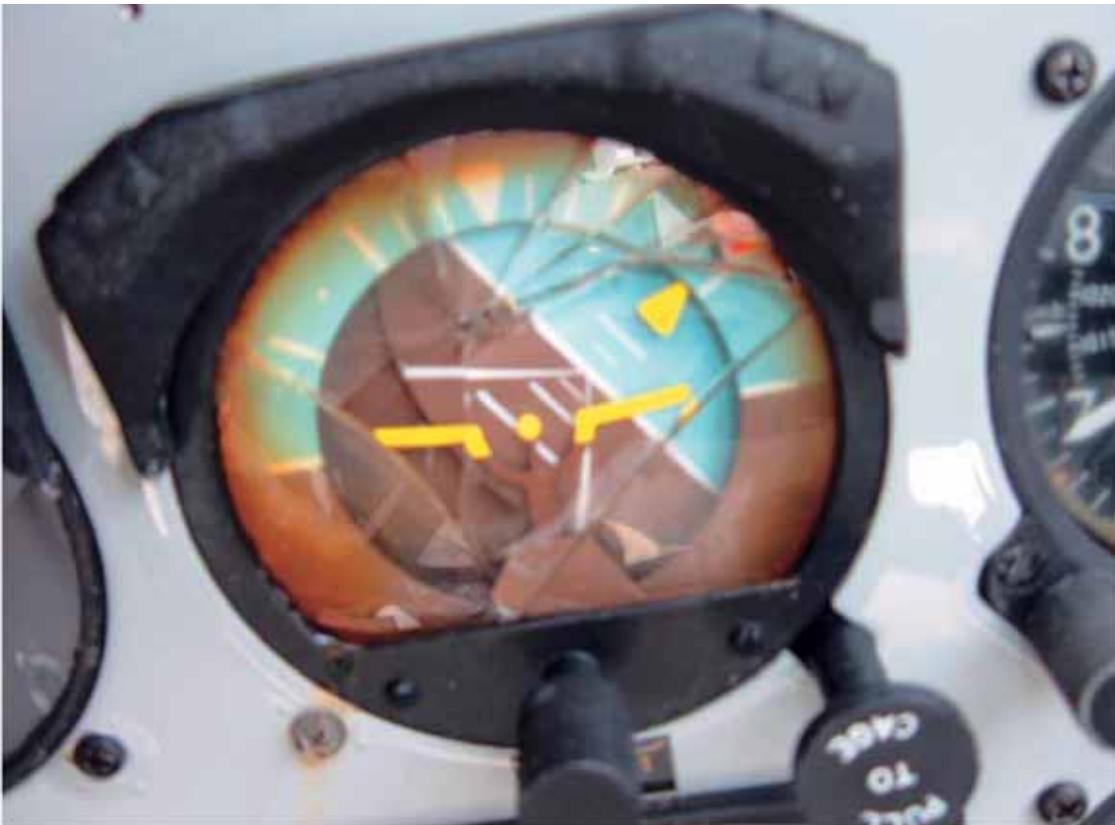
Foto n. 4

Orizzonte artificiale.

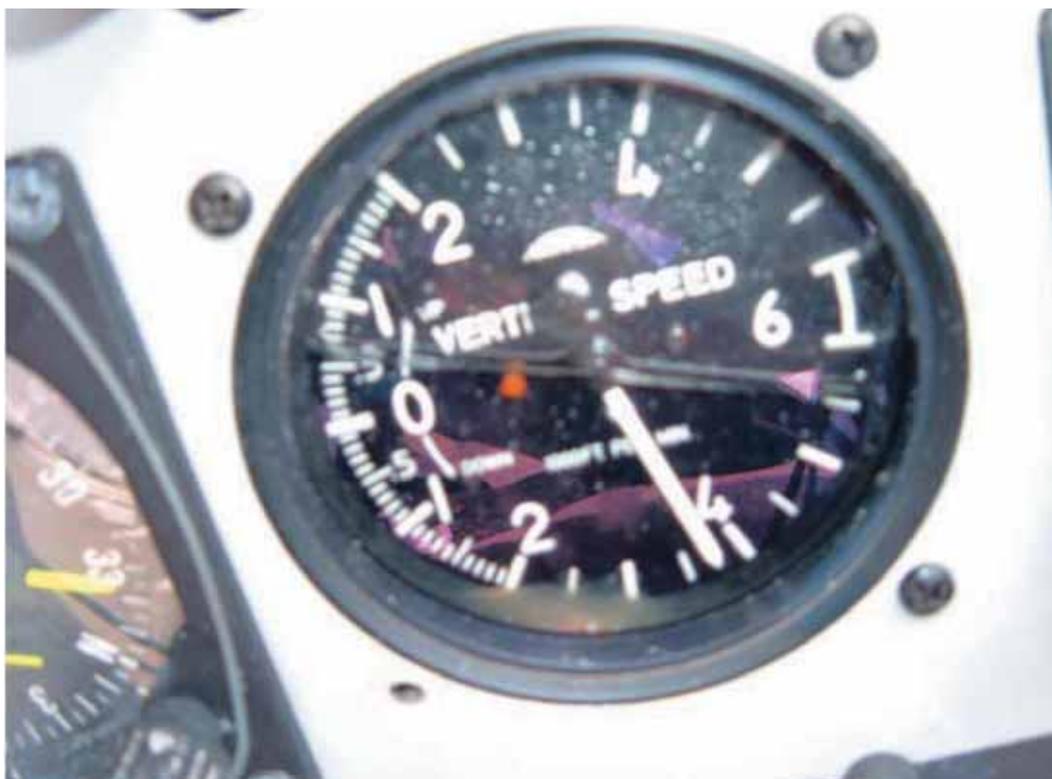
Foto n. 5

Variometro.

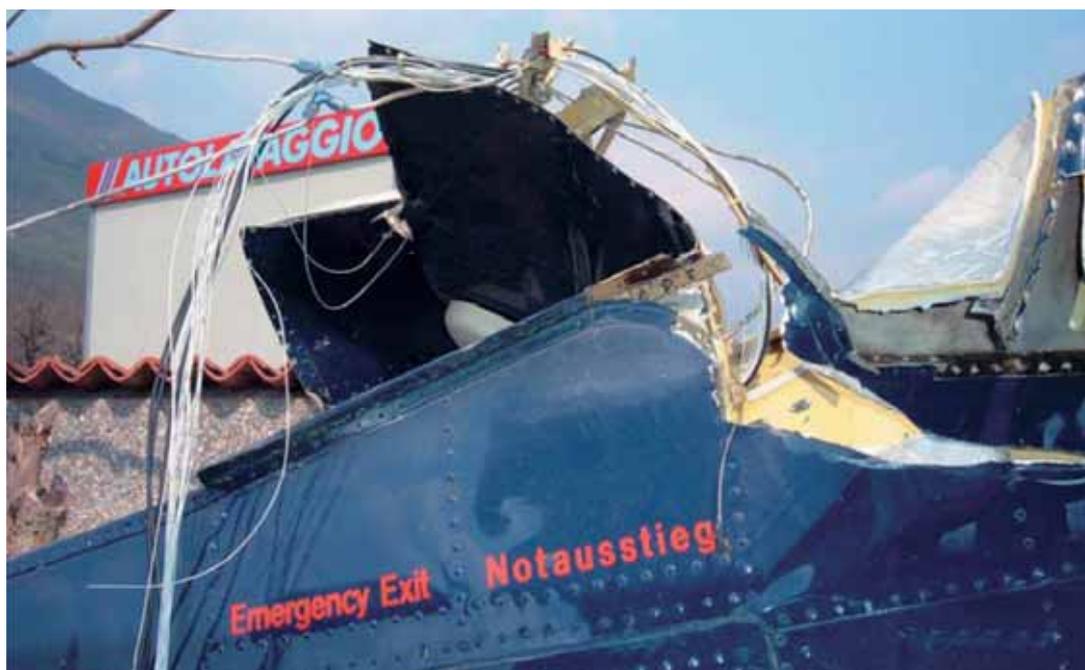
Foto n. 6

In corrispondenza dell'incastro ala-fusoliera, la lamiera risulta sollevata all'indietro (foto n. 6), ad indicare che l'impatto con la superficie d'acqua è avvenuto in assetto picchiato, preferenzialmente lungo l'asse longitudinale dell'aeromobile, con conseguente "strappo" dell'insieme ali/motori da prua verso poppa.

Deformazione e "strappo" della lamiera.

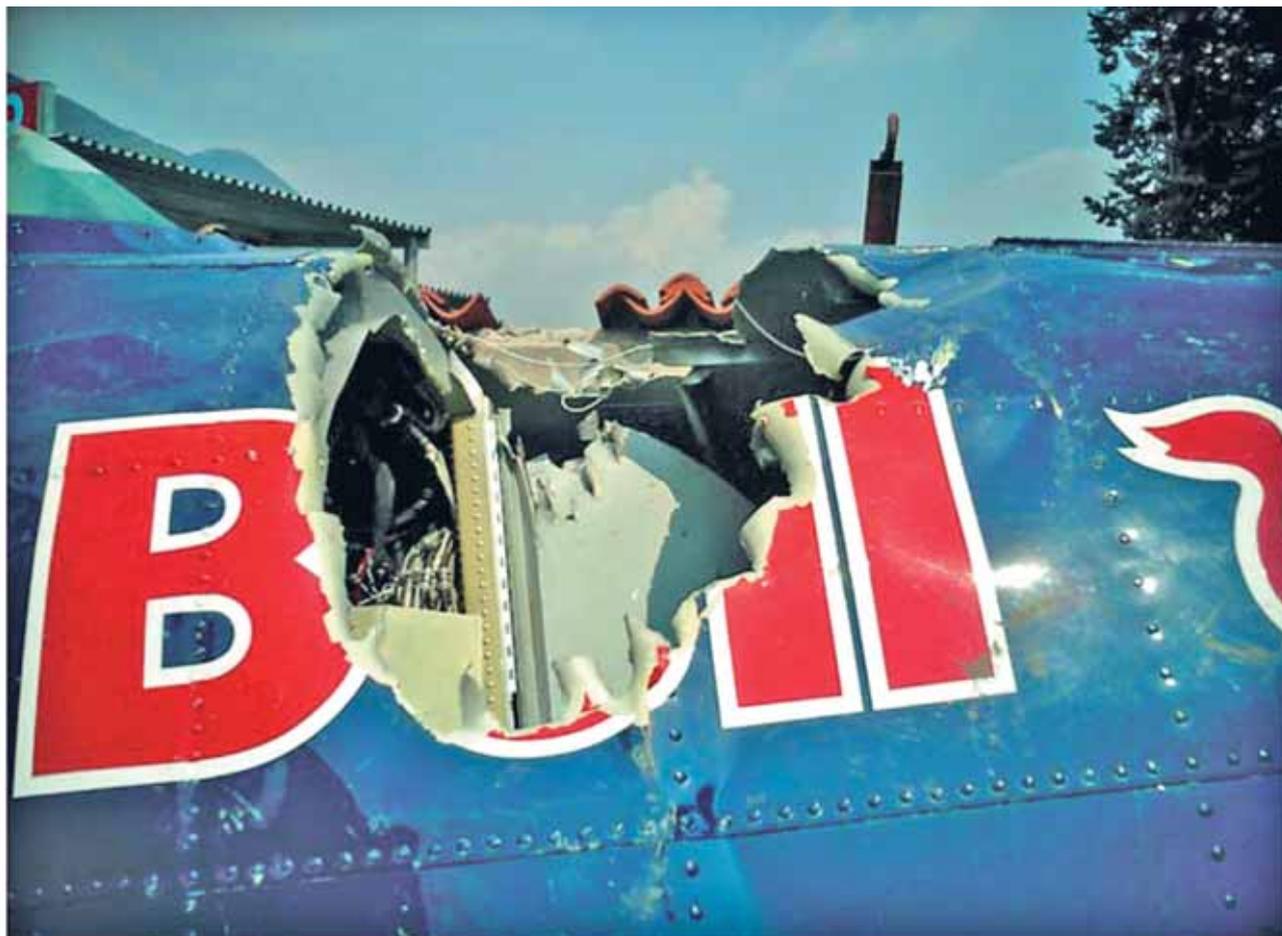
Foto n. 7

Squarcio causato dall'interferenza elica-fusoliera.

Nella parte anteriore destra della fusoliera, pochi centimetri davanti all'abitacolo, è presente uno squarcio (foto n. 7), causato dall'azione dell'elica destra, in rotazione al momento dell'impatto, sulla lamiera del fianco destro della fusoliera.

Il tipo di lacerazione della lamiera, piegata verso l'interno dell'abitacolo sul fianco della fusoliera e verso l'esterno sulla parte superiore, evidenzia che:

- l'elica aveva rotazione oraria (se osservata dalla cabina di pilotaggio);
- la semiala destra, piegata al momento dell'impatto, ha prodotto l'interferenza dell'elica destra con la fusoliera, determinando lo squarcio visibile nella foto n. 7.

Nel tentativo di contrastare la situazione venutasi a creare, il pilota azionava presumibilmente il timone di direzione verso destra (si veda foto n. 8b), ottenendo una variazione angolare verso destra (yaw) di circa 5° ed un sollevamento dell’ala sinistra. Il momento di rollio verso destra, unito all’impatto picchiato dell’aeromobile con la superficie del lago (angolo di beccheggio negativo), ha sommerso l’ala destra con il relativo galleggiante. L’intero aeromobile ha infine compiuto un “outside loop”, capovolgendosi in acqua, fase durante la quale l’insieme ali-motori è stato divelto, piegando la lamiera verso l’alto, da prua verso poppa (si veda foto n. 6). Presumibilmente in questa fase l’elica del motore destro ha interferito con il lato destro della fusoliera, provocando lo squarcio nella stessa (si veda foto n. 7).

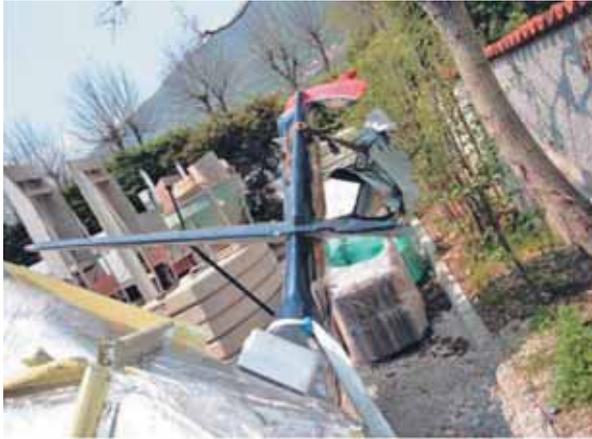
Foto n. 8a

Per quanto concerne il piano di coda orizzontale, esso è letteralmente "arrotolato" verso l'interno nella parte sinistra, mentre è rimasto intatto in quella destra (foto n. 8a); il timone di coda è stato trovato integro e deflesso verso destra (foto n. 8b).

Deformazione del piano orizzonte sinistro.

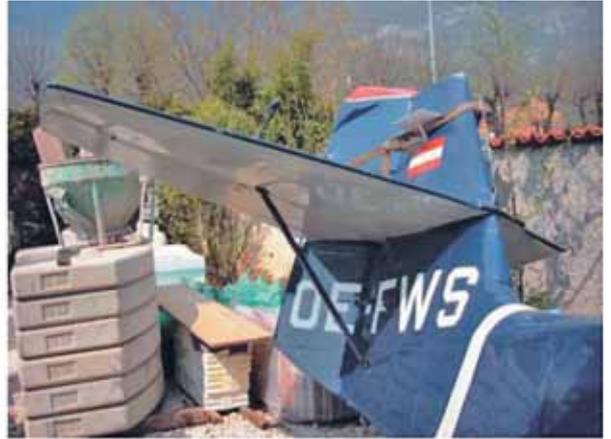
Foto n. 8b

Posizione del timone

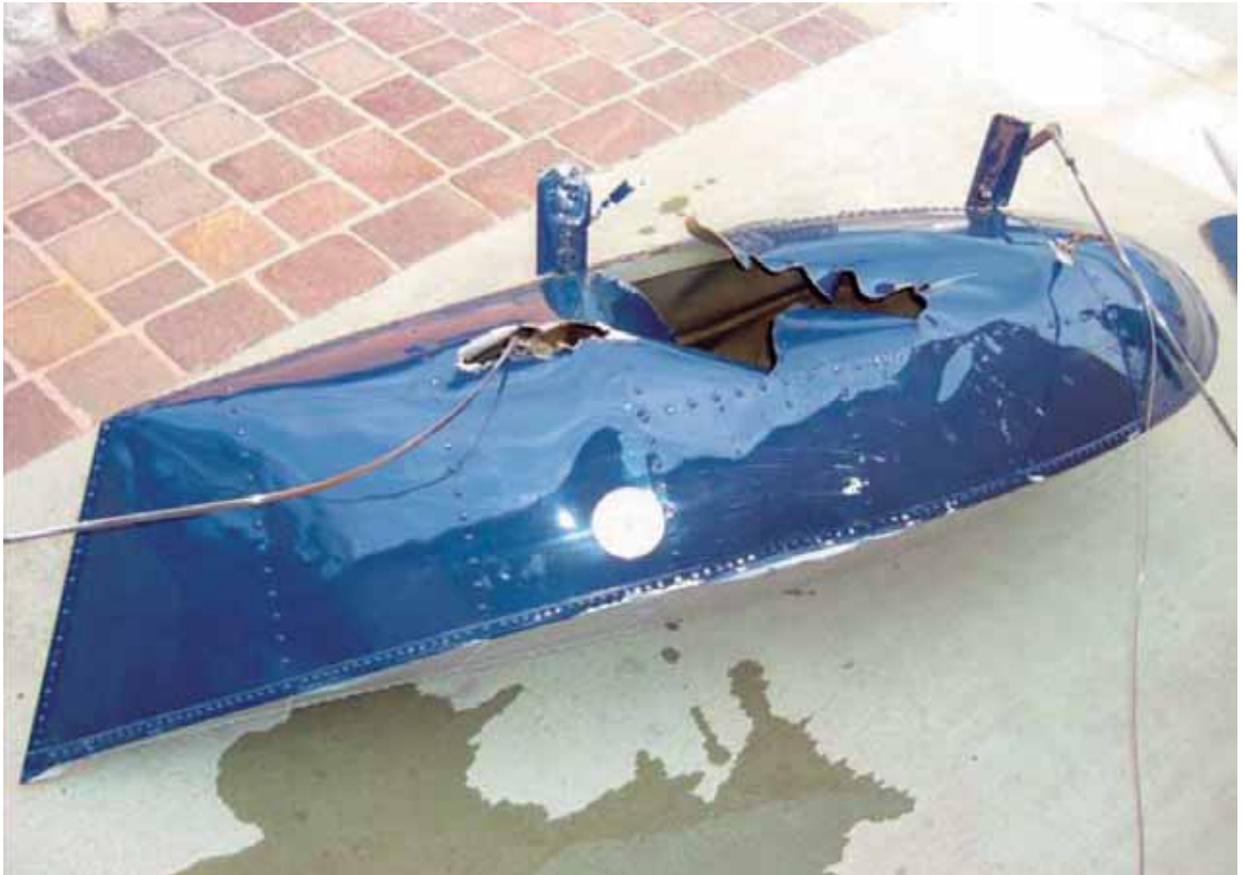
Foto n. 9

Il pattino galleggiante sinistro risulta tranciato nei punti di tenuta e dalla lacerazione dentata presente è evidente che anch'esso è entrato in contatto con una delle eliche, al momento del distacco (foto n. 9).

Pattino galleggiante sinistro.
