# De Onderzoeksraad voor Veiligheid

**Nummer voorval:** 2005064

**Ongeval**

Datum voorval:	15-05-2005	Bemanning:	1
Plaats voorval:	Kilder	Vliegervaring:	Onbekend
Registratienummer:	D-MFVW		
Type luchtvaartuig:	Comco Ikarus C42B		
Soort luchtvaartuig:	Micro Light Aircraft	Passagier(s):	1
Soort vlucht:	Overlandvlucht	Letsel:	Beide inzittenden omgekomen
Fase van de vlucht:	En Route		
Schade luchtvaartuig:	Volledig vernield	Lichtcondities:	Daglicht

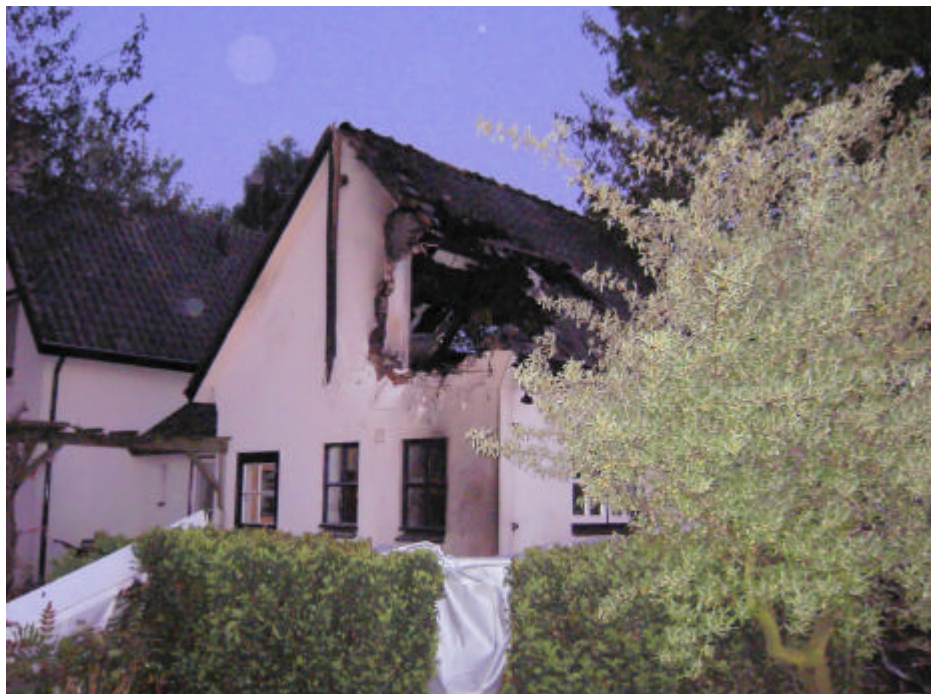
*Het beschadigde huis na het ongeval*
