**Statens haverikommission**  
Swedish Accident Investigation Board

## **Rapport RM 2007:03**

**Olycka med JAS 39.184 i Östersjön,  
ca 25 km sydost Utklippan, K län,  
den 1 juni 2005**

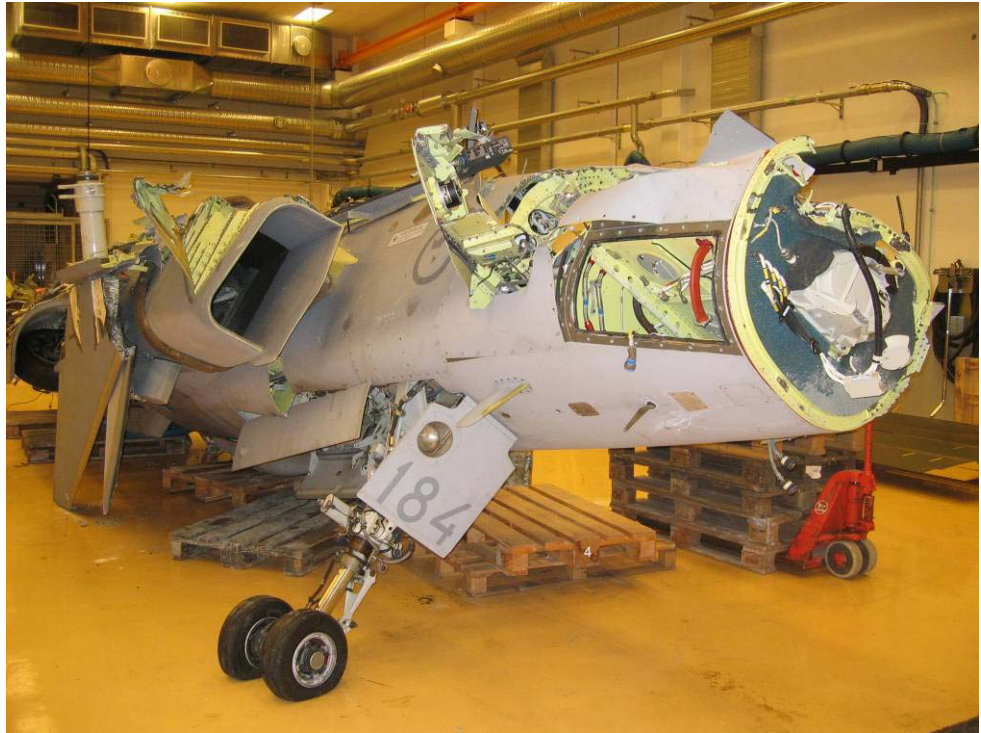
Fälltanken, som hängt centralt placerad under flygplankroppen, separerade från flygplanet vid nedslaget. Skadorna på flygkroppens undersida är

relativt begränsade då flygplanet slog ner inverterat i vattnet med en lodrätt rörelse och med en fart av ca 60-70 m/s.

**Fig. 02:** Skrovet i haveri hangaren vid FMFS i Halmstad

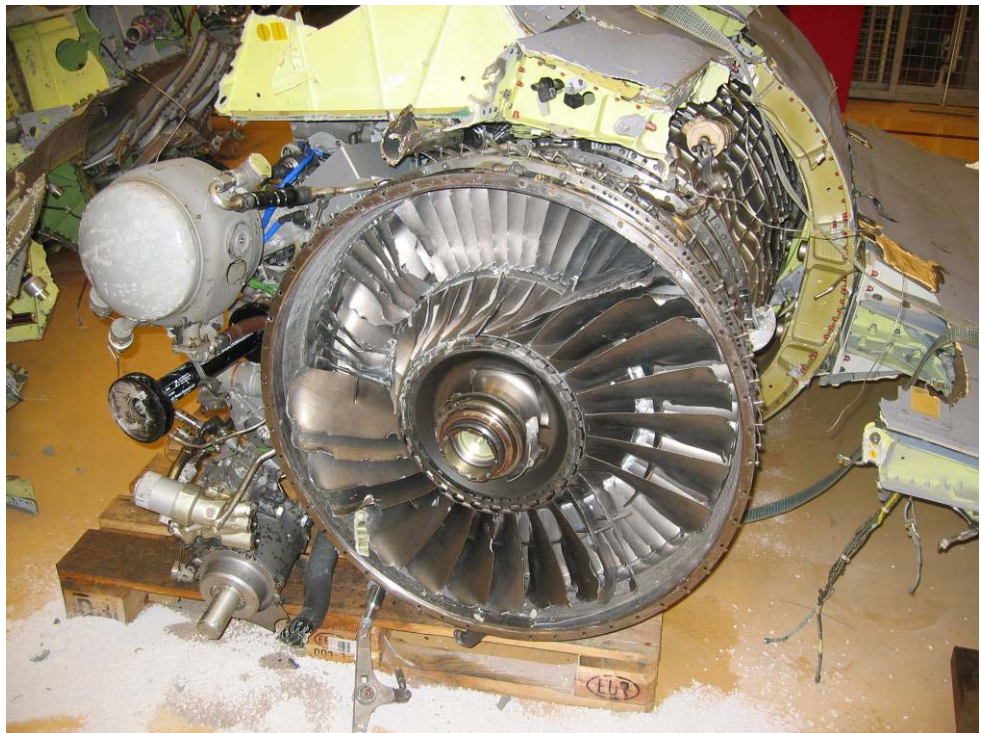
Motor, bakkropp och fena separerade från flygplansskrovet vid nedslaget i vattnet. Motorn erhöll begränsade skador vid nedslaget.

**Fig. 03:** Motorn sedd framifrån

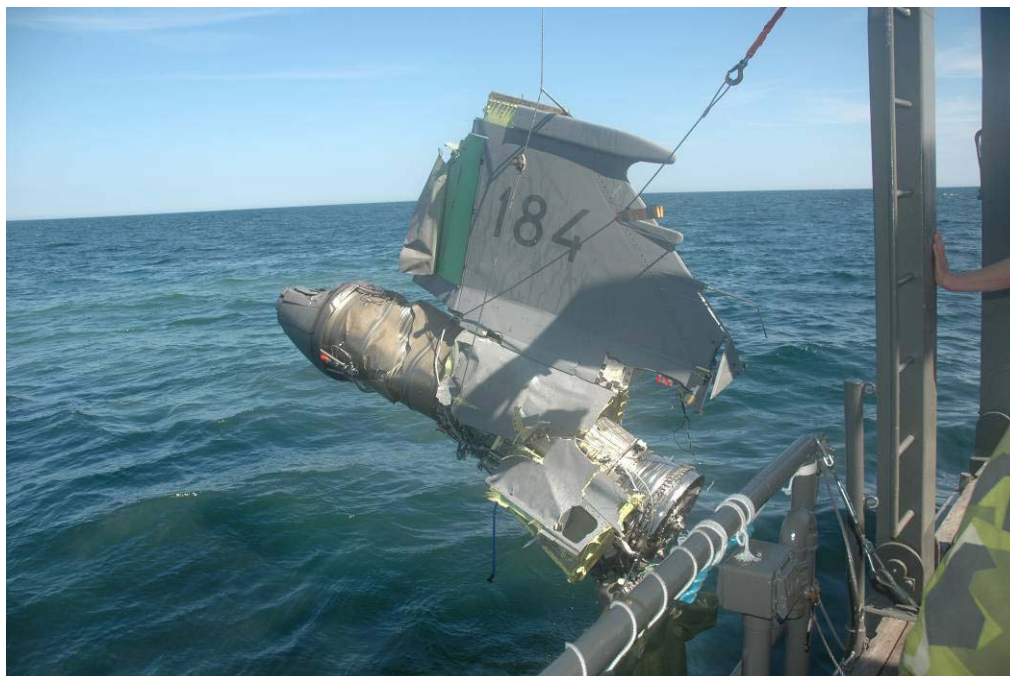
**Fig. 12:** I främre delen av fenans undersida kan det rödmålade kraschskyddade minnet (KSM) observeras
