## RELAZIONI D'INCHIESTA

**Incidente ASW 20L, marche D-3178, Colle Fiorito (BL), 26.6.2005**

## INCIDENTE aliante Schleicher ASW 20L, marche D-3178

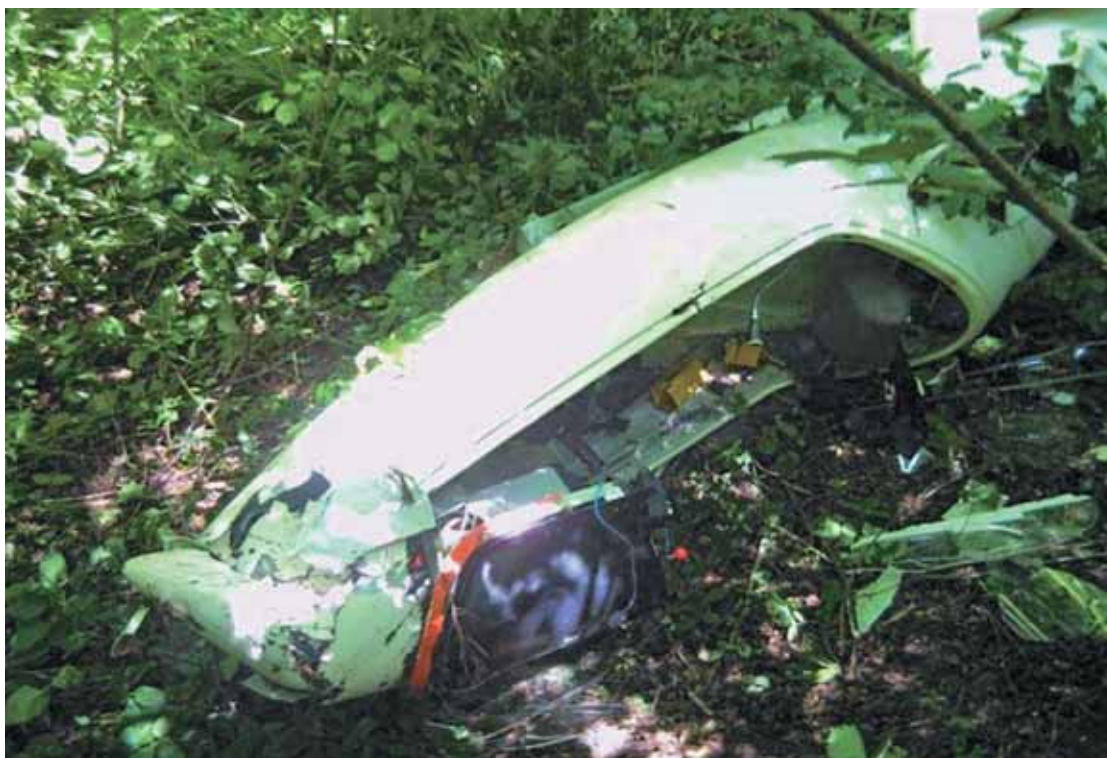
Foto 1

Parte anteriore della fusoliera dopo l'impatto.

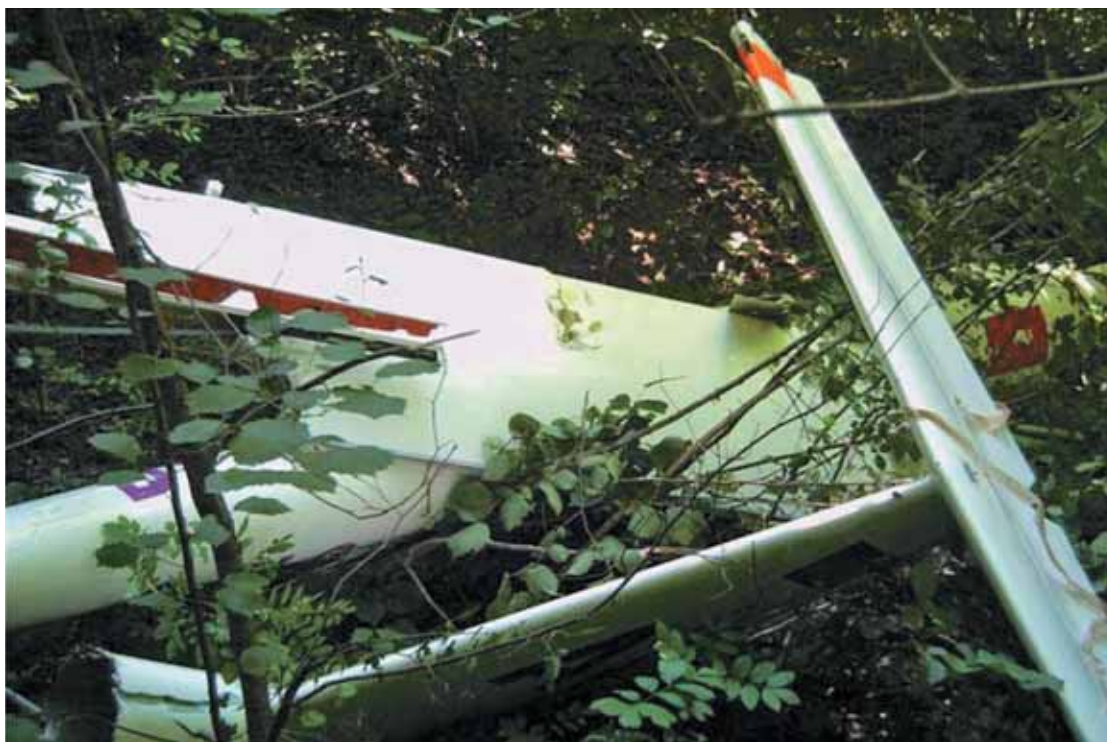
Foto 2

Particolare dei danni subiti dall'aliante.

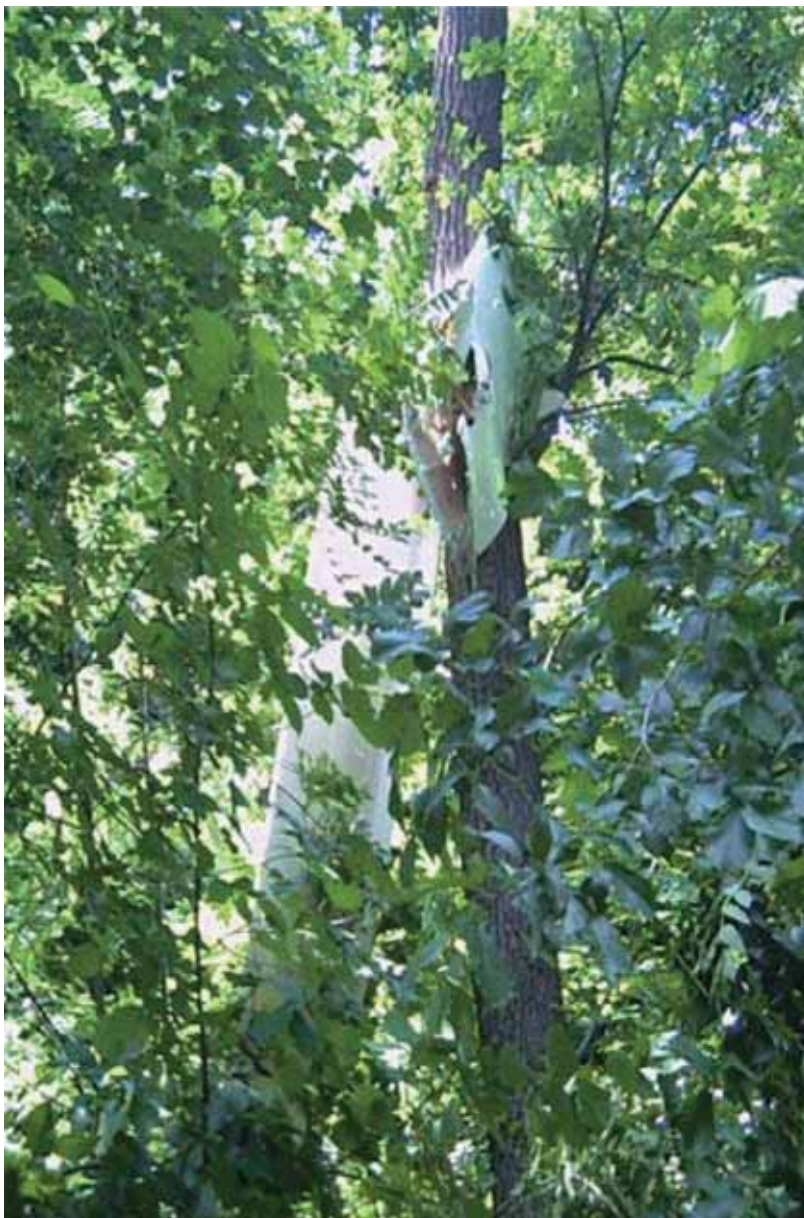
Foto 3

Impatto dell'aliante contro le cime degli alberi di un bosco per effetto di una probabile non prevista corrente discendente, nel tentativo di effettuare un atterraggio fuoricampo.

Parti delle semiali che hanno impattato contro le cime degli alberi.
