De Onderzoeksraad voor Veiligheid

Nummer voorval: 2005103

Ongeval

ALGEMENE GEGEVENS VOORVAL

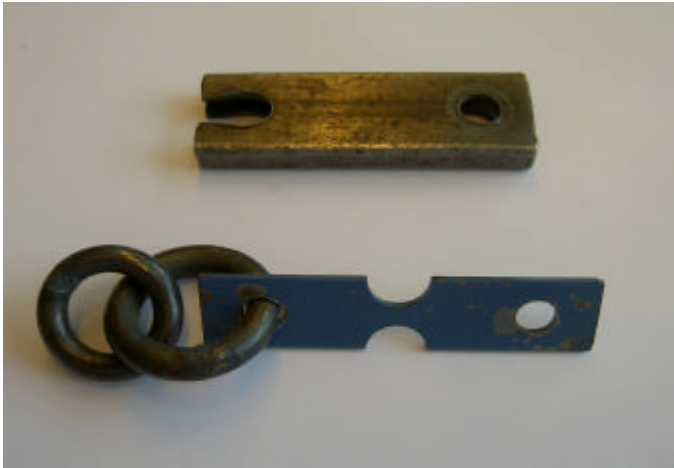
Onderzoek toonde aan dat een breukstuk met een te lage breukwaarde aan het zweefvliegtuig was gehaakt. Het gebruikte breukstuk was blauw² en bestemd voor een lierstart van een eenpersoons zweefvliegtuig. Er had een bruin³ breukstuk gebruikt moeten worden, wat vereist is voor een lierstart van een tweepersoons zweefvliegtuig. Twee clubleden verklaarden dat de leerling en de instructeur beiden een fors postuur hadden. Hun gezamenlijke gewicht was waarschijnlijk meer dan het maximaal toelaatbare gewicht van 197,6 kilogram, waarbij het gewicht van de voorste inzittende maximaal 110 kg mag bedragen, zoals vermeld in het gewicht- en zwaartepuntsrapport van de PH-1105. Het hoge gewicht van beide inzittenden heeft mogelijk mede een rol gespeeld bij het breken van het breukstuk tijdens de lierstart, waardoor de verbinding tussen het zweefvliegtuig en de lierkabel werd verbroken.

Binnen de club werden breukstukhouders gebruikt, die voor de herkenbaarheid waren voorzien van één gat voor éénzitters en van twee gaten voor tweekzitters. Door de gaten waren de kleuren (blauw en bruin) van de breukstukken zichtbaar. Op foto 1 zijn een breukstukhouder en een blauw breukstuk afgebeeld. Hoewel de kleur van het blauwe breukstuk niet duidelijk herkenbaar was, was het aangebrachte gat in de breukstukhouder wel duidelijk zichtbaar. Het is dan ook onduidelijk gebleven waarom de persoon die het breukstuk aanhaakte, de leerling en de instructeur niet hebben waargenomen dat een blauw breukstuk werd gebruikt.

Foto 1: Boven een breukstukhouder en daaronder een blauw breukstuk, zoals gebruikt werd tijdens de ongevals-vlucht.

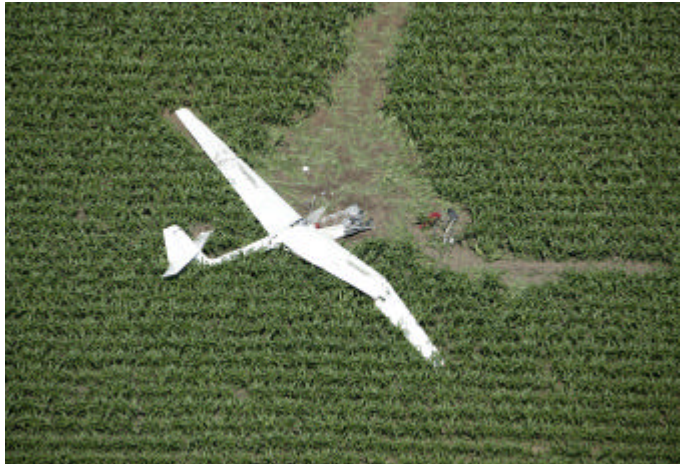
Het zweefvliegtuig kwam naast de baan in een maïsveld terecht en werd daarbij onherstelbaar beschadigd. De inzittenden raakten zwaar gewond. De slachtoffers werden naar een ziekenhuis afgevoerd, waar de instructeur aan zijn verwondingen overleed. De leerling kan zich van het ongeval niets meer herinneren.

Foto 2: De PH-1105 na het ongeval. [bron: KLPD].

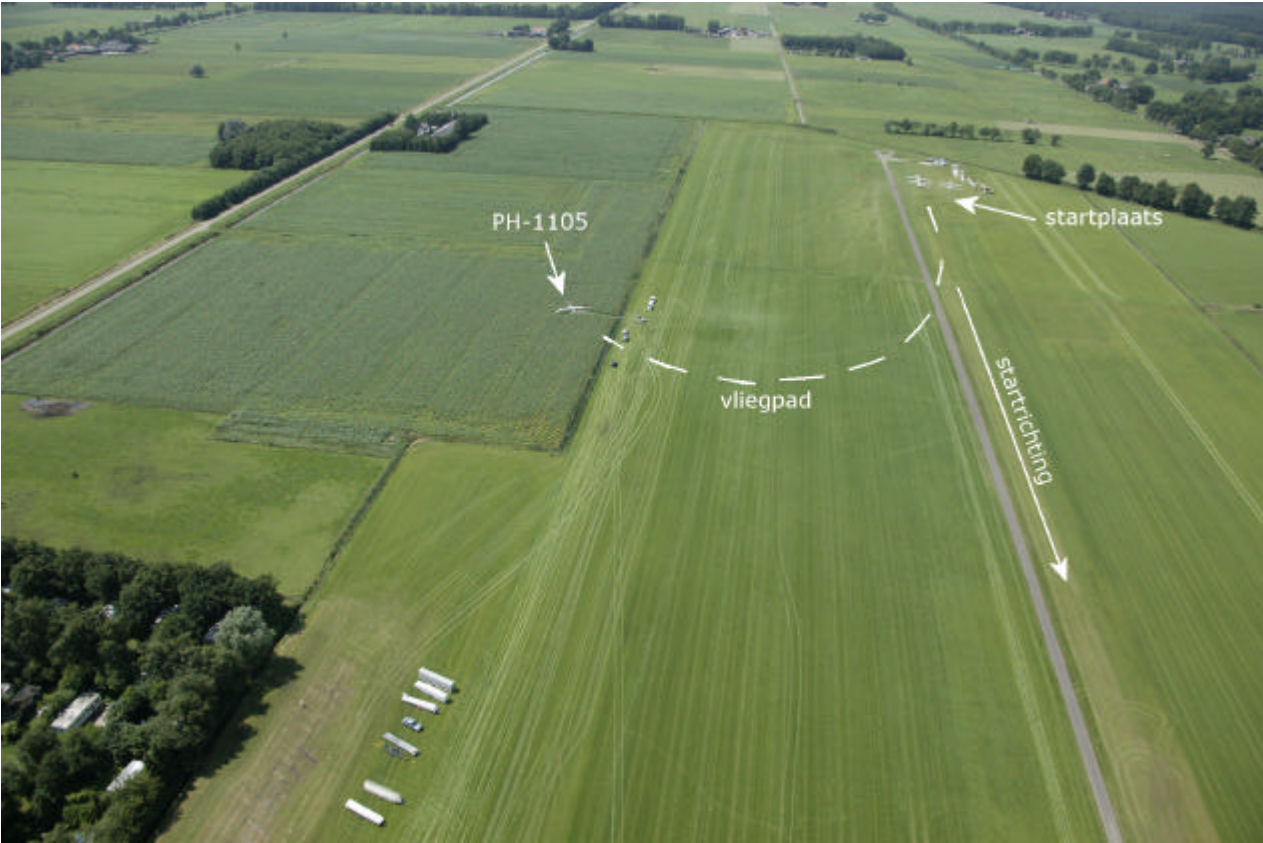
Foto 3: Luchtfoto van vliegveld Lemelerveld met de startplaats en de verongelukte PH-1105 [bron: KLPD].
