RELAZIONI D'INCHIESTA

Incidente Eurocopter AS 350B, marche I-AMNB, lago delle Mole - Sezze (LT), 17.8.2005

AGENZIA NAZIONALE
PER LA SICUREZZA DEL VOLO

INCIDENTE a/m Eurocopter AS 350 B, marche I-AMNB (N. A/19/05)

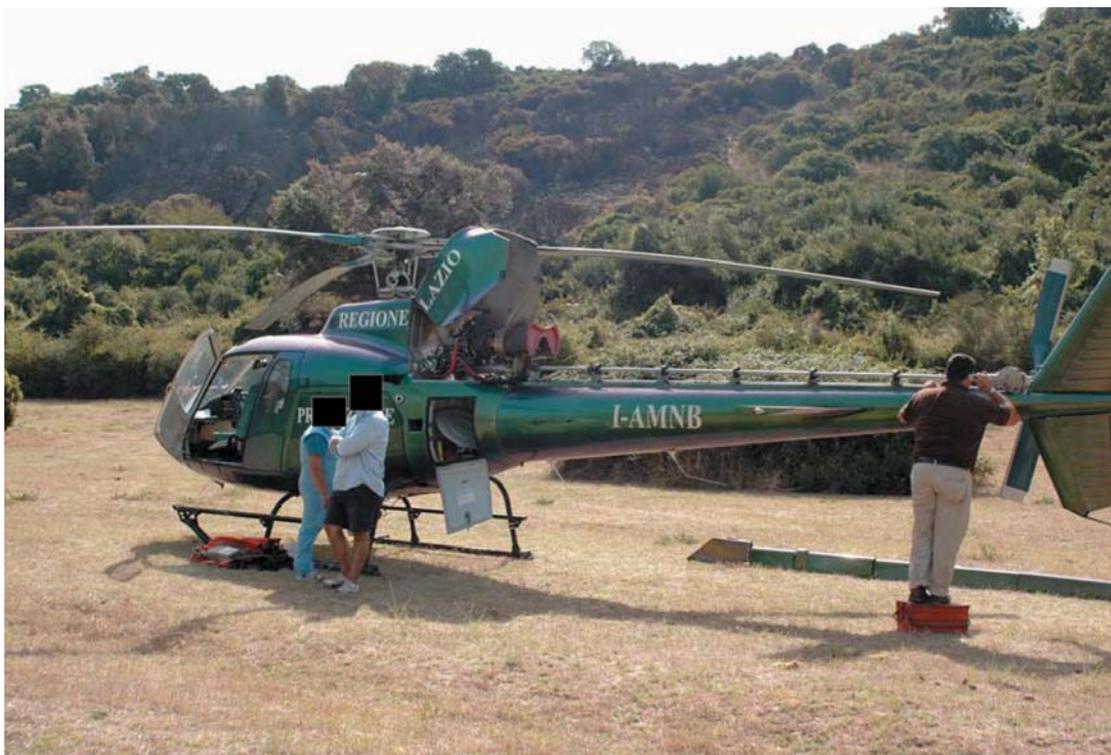
Foto 1

Il giorno 17.8.2005, il pilota dell'elicottero marche I-AMNB, utilizzato per servizio AIB (Anti Incendio Boschivo) per conto della Regione Lazio (foto n. 1), era di turno presso la base operativa di Ceprano. Al rientro da una missione nella zona di Cerveteri, egli veniva nuovamente allertato dalla centrale operativa regionale, per un intervento in località "Piana del Quartaro", nel comune di Sezze (LT).
L'aeromobile decollava alle ore 17.17 UTC con un tecnico a bordo e raggiungeva la zona d'intervento, distante 20 NM; il pilota effettuava dapprima una ricognizione della zona indicata

Elicottero I-AMNB durante la prima ispezione dopo l'evento.

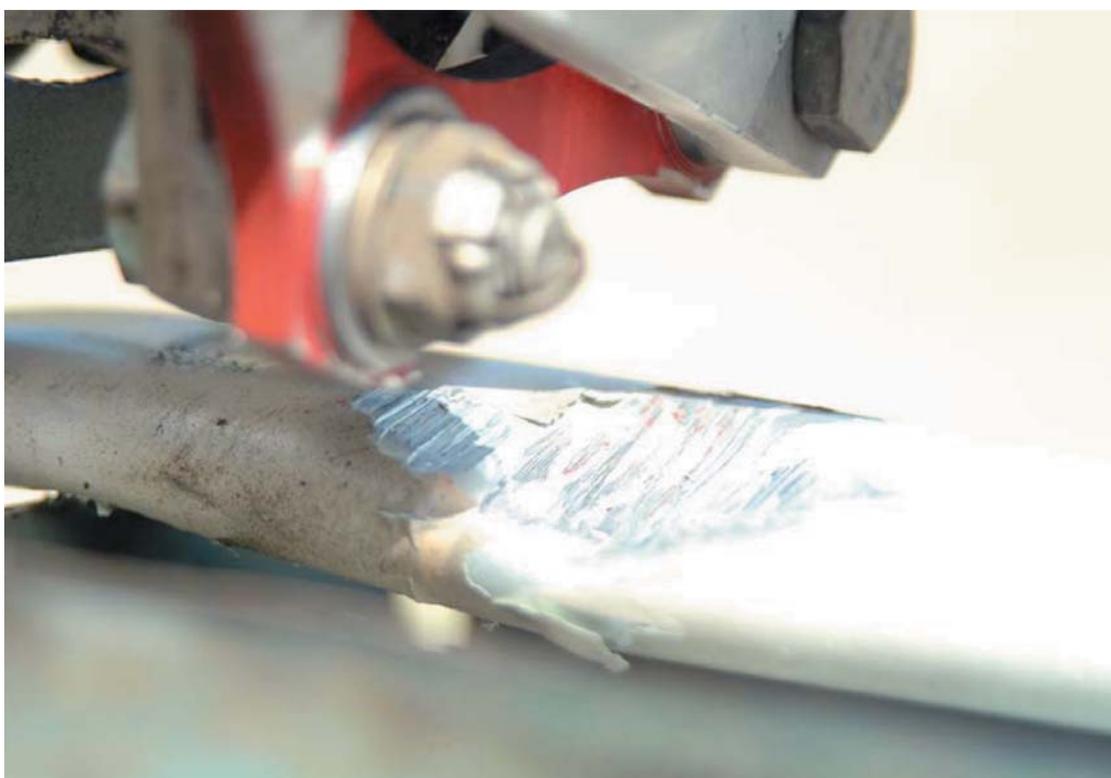
Foto 2

volo; quindi si portava dapprima in *hovering* e poi raggiungeva di nuovo la Piana del Quartaro, per potersi avvalere dell'assistenza del tecnico. Durante quest'ultimo trasferimento, la spia del *chip detector* del rotore di coda si accendeva e si spegneva nuovamente, per poi rimanere accesa. Le ispezioni effettuate sull'elicottero dopo l'evento hanno chiarito che l'accensione di tale avvisatore luminoso è dipeso, con tutta probabilità, dal distacco di particelle metalliche conseguente al contatto della coda dell'aeromobile con l'acqua (foto n. 2 e 3).

La causa dell'incidente è da individuare nella perdita di controllo dell'aeromobile da parte del pilota durante la richiamata seguente al rifornimento idrico. Con tutta probabilità, il pilota ha proceduto all'impropria esecuzione dell'ultimo avvicinamento ripido sulla superficie d'acqua, con eccessivo rateo di discesa, che ha provocato l'urto del rotore di coda sulla superficie del lago (fattore umano).

Particolare dei danni alla trasmissione del rotore di coda.

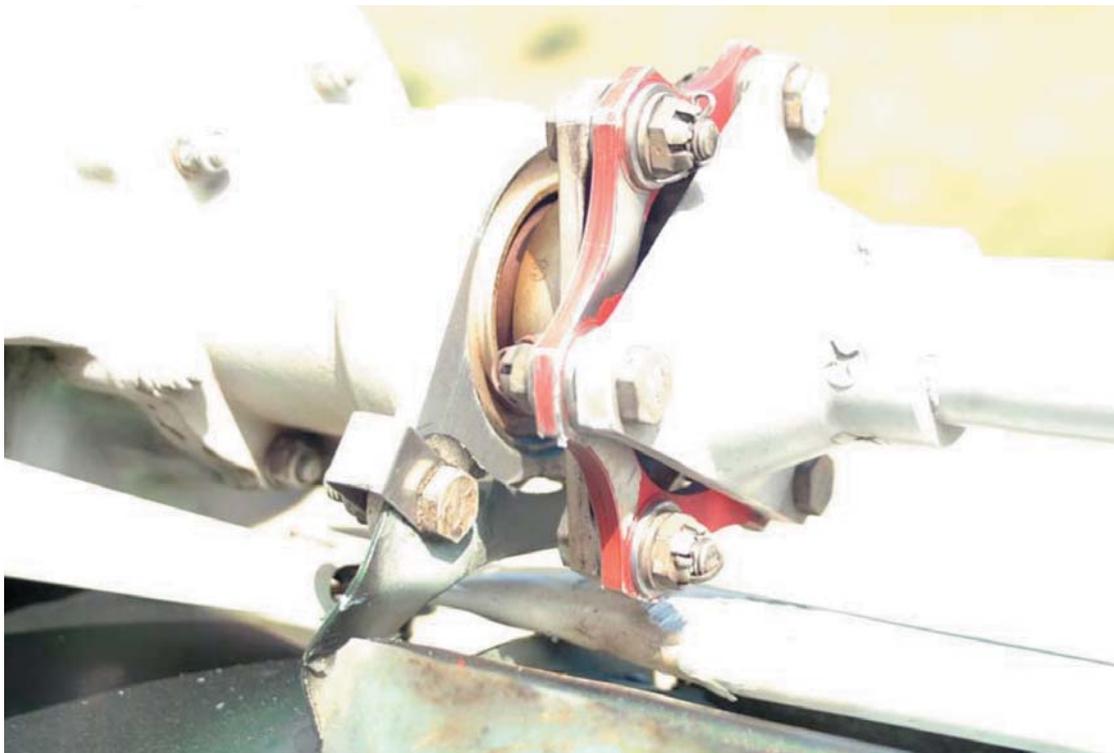
Foto 3

Particolare dei danni agli attacchi trasmissione di coda.
