Statens haverikommission
Swedish Accident Investigation Board

Rapport RM 2008:03

***Olycka med en HKP10, nr 401,
i havet söder Lindö, K län,
den 1 november 2005***

Statens haverikommission har undersökt en olycka som inträffade den 1 november 2005 i havet söder Lindö, K län, med en HKP10 (Super Puma) med militär registreringsbeteckning *Helge nittioett* (H91).

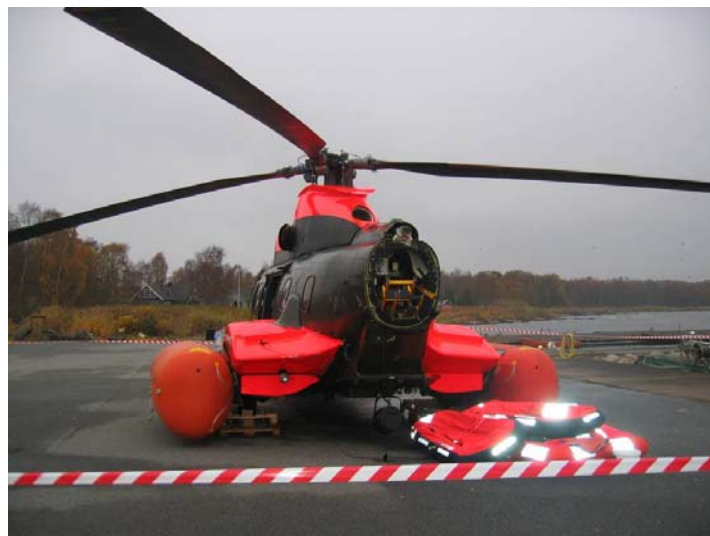
Fig. 01: Helikoptern bogserades av *SSRS Vodafone* in till i Gö hamn och placerades på kajen innan transport till FMTS i Halmstad.

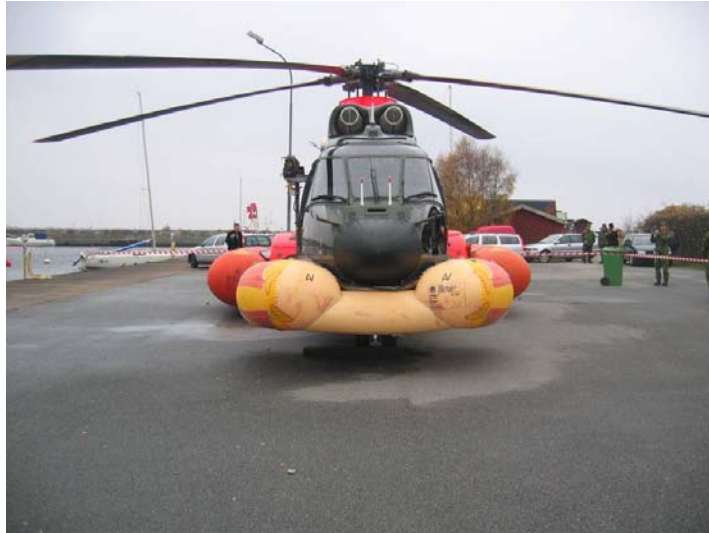
Fig. 02: Helikoptern med uppblåsta nödflottörer.

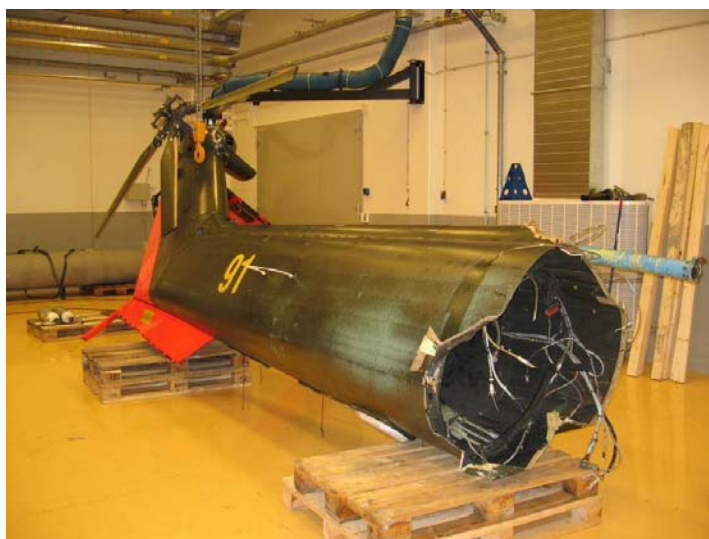
- Stjärtrotordrivaxeln är brusten vid STA 9000, med ett rakt brott utan tecken på torsion. Flera lagerstöd är deformerade.
- Mellan- och stjärtrotorväxlarna uppvisar omfattande korrosions-skador efter att ha legat i havsvatten i en dryg vecka.
- Det gula stjärtrotorbladet hade nästan separerat och då bärgningen genomfördes separerade bladet i ett brott ca 30 cm från bladroten, knäckt i riktning mot drivaxeln.
- Det gula stjärtrotorbladet hade även gått över sitt mekaniska flappstopp i riktning mot drivaxeln, samt krökt tillhörande pitchlänk.
- Det röda stjärtrotorbladet var knäckt ca 30 cm från bladroten, i riktning mot drivaxeln.

Fig. 03: Stjärtbom med stjärtrotor i FMTS hangar i Halmstad.

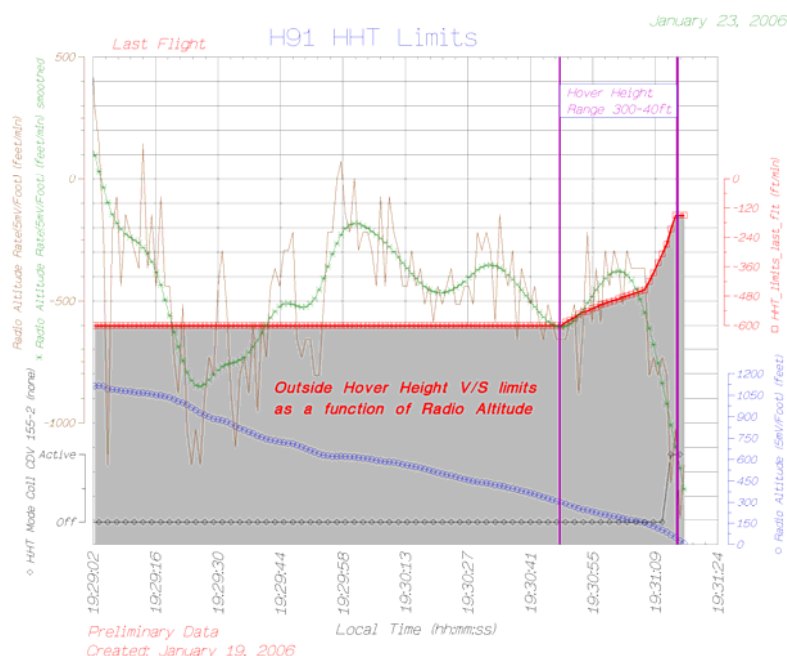
Fig. 05: Visar slutfasen av flygningen. I figuren representerar den gröna kurvan H91:s sjunkhastighet och det grå fältet representerar det område där man ligger utanför de av tillverkaren "godkända" värdena för aktivering av H.HT. Då den gröna kurvan är inne i det grå fältet var H91:s sjunkhastighet utanför "godkända" värden. På motsvarande sätt är sjunkhastigheten innanför "godkända" värden där den gröna kurvan är ovanför det grå fältet. Den grå horisontella linjen (nederst i diagrammet) visar tidpunkt för aktivering av H.HT.

Av figuren ovan kan man även utläsa att den sista tidpunkten då H.HT – enligt specifikationen – kunde ha aktiverats för att undvika kollision med vattnet var omkring 19:31:05, dvs. 12 s innan islaget skedde. Detta inträffade 4 s innan 1. piloten begärde att 2. piloten skulle initiera H.HT och 8 s innan H.HT aktiverades.

- Införa Multi-Crew co-operation course (MCC)-koncept för samtliga flerpilotsystem inom FM *(RM 2008:03 R2)*.
- Att komplettera SFI HKP10 avseende gränsvärden för inkoppling av H.HT. samt säkerställa piloternas kunskaper i hanteringen av denna funktion *(RM 2008:03 R3)*.

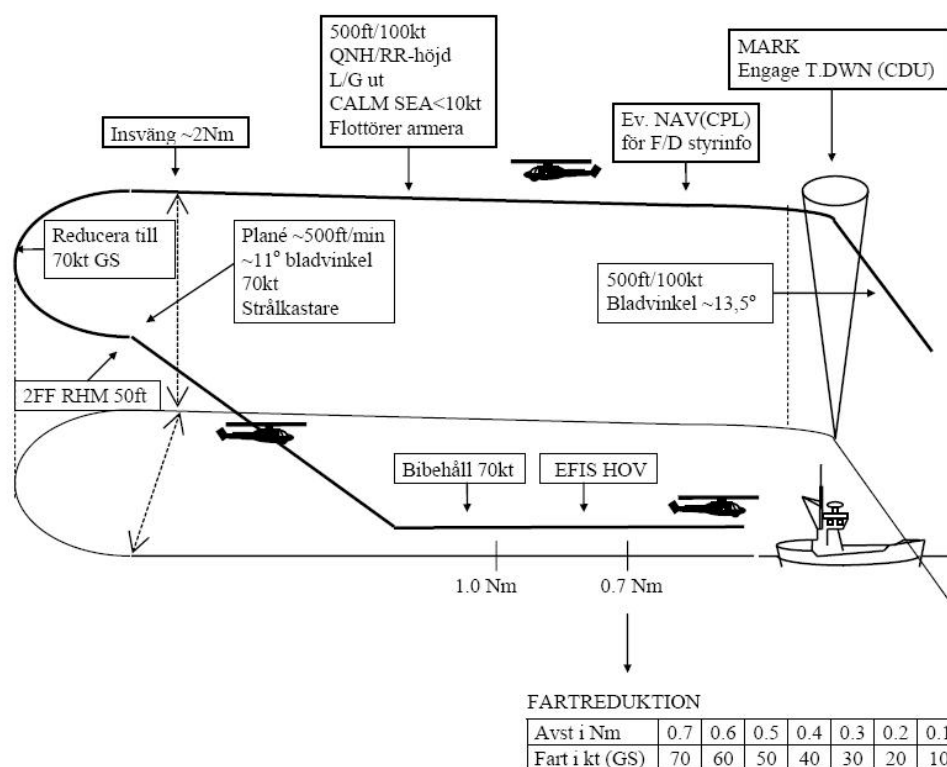
Fig. 06: UHU övning 21:5 anger att plané ska ske från 2 Nm/500 ft med fart 70 kt som bibehålls till avstånd 0,7 Nm från fartyget varefter fartreduktion påbörjas under stabil höjd-hållning. Övningen kan även genomföras utan s.k. "platstagning" över fartyget.

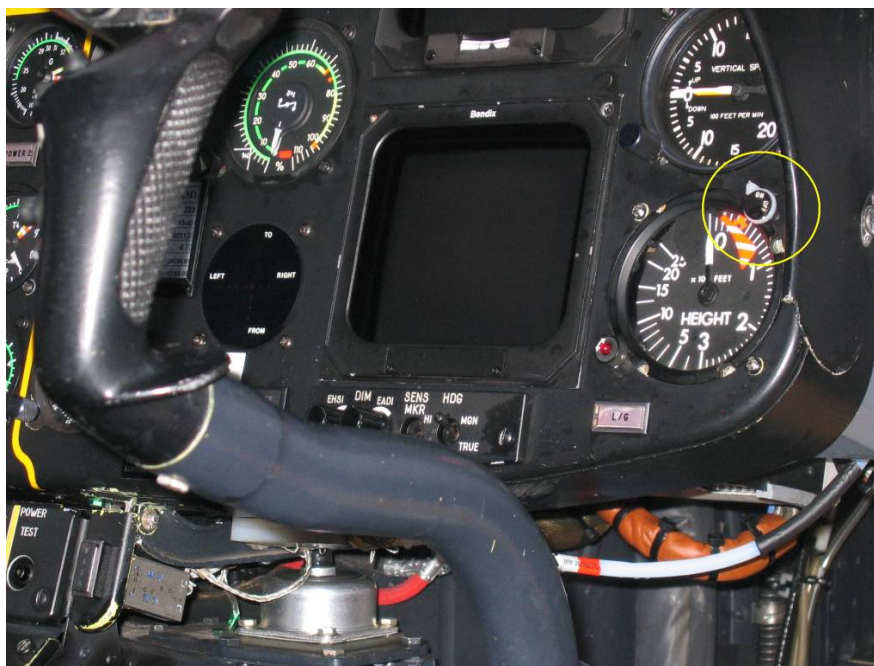
Fig. 08: 1. pilotens radarhöjdmätare (RHM) är det understa instrumentet längst till höger på instrumentpanelen. Den osanktionerade modifieringen med ett vitt buntband kan ses på Till-/Frånvredet - markerat med gul cirkel.

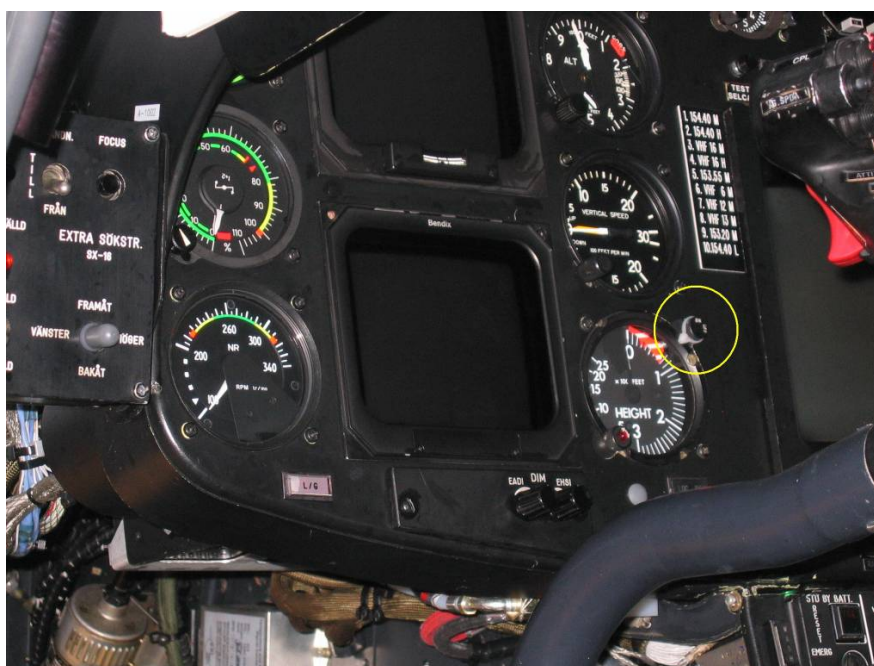
Fig. 09: Även 2. pilotens RHM var försett med en osanktionerad modifiering med ett vitt buntband på Till-/Frånvredet - markerat med gul cirkel.
