De Onderzoeksraad voor Veiligheid

Nummer voorval: 2006002

Ongeval

Datum voorval:	14-01-2006	Bemanning:	1
Plaats voorval:	Naarden	Ervaring bestuurder:	680 uren totaal waarvan circa 100 uren op type
Registratienummer:	D-ENJC	Passagiers:	1
Type luchtvaartuig:	Wassmer WA-52	Letsel:	Beide inzittenden lichtgewond
Soort luchtvaartuig:	Eenmotorig propellervliegtuig	Lichtcondities:	Daglicht
Soort vlucht:	Overlandvlucht		
Fase van de vlucht:	En route		
Schade:	Totaal vernield

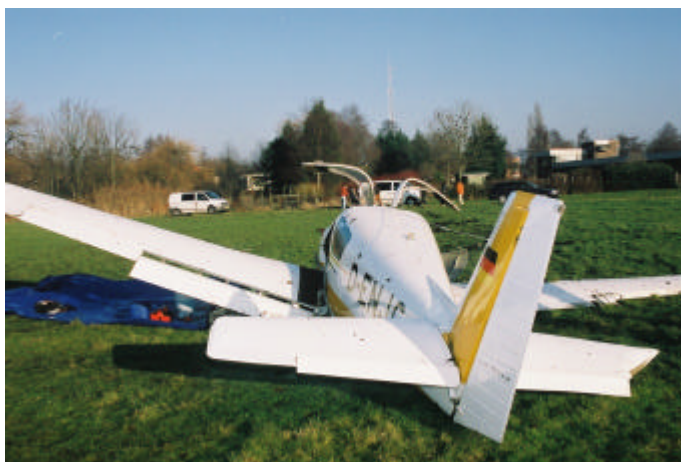
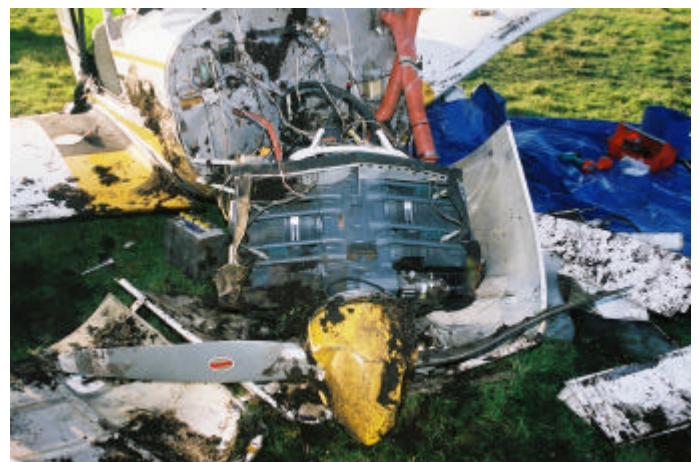
De D-ENJC na het ongeval (Bron: KLPD)

Korte tijd na het ongeval werd de resterende brandstofhoeveelheid in de linkertank vastgesteld op ongeveer 39 liter, de rechtertank was nagenoeg leeg. De brandstofkeuzeschakelaar stond op de rechtertank. De rechtervleugel lag vlak op de grond. Het is praktisch mogelijk dat hierdoor het drainbuisje was ingedrukt en er brandstof in de grond was gelekt. Echter, navraag bij de brandweer die ter plaatse was vlak na het ongeval en bij de berging van het wrak leerde dat er slechts een geringe brandstoflekkage was aangetroffen, waarschijnlijk afkomstig van de gebroken brandstofleidingen. Bij een test waarbij de rechtertank werd gevuld met water bleek deze vloeistofdicht.

Na het ongeval werd de hendel voor het verstellen van het benzine/lucht mengsel aangetroffen in de stand volledig arm. De bestuurder kon dit niet verklaren. Aangenomen wordt dat de aangetroffen stand van de mengselhendel werd veroorzaakt door het afbreken van de motorbok van het brandschot.

Het uitvallen van de motor is waarschijnlijk veroorzaakt door brandstofgebrek. Een technische oorzaak is tijdens het beperkte onderzoek niet gevonden. De geselecteerde rechter brandstoftank was nagenoeg leeg terwijl geen brandstoflekkage van betekenis was gevonden. De totale vliegtijd tussen het vertrek uit Rotterdam en het ongeval was ongeveer twee uren en veertig minuten (2,67 uur). Op Rotterdam was het vliegtuig door de passagier volgetankt wat door de bestuurder was gecontroleerd. Met een totale tankinhoud van $2 \times 75 = 150$ liter en er vanuit gaande dat de rechtertank was leeggevlagen kan het gemiddelde verbruik berekend worden op ongeveer 41 liter per uur. Dit is ongeveer 28% hoger dan het verbruiksgetal van maximaal 32 liter per uur waarmee de bestuurder had gerekend en dat door ervaring tot stand was gekomen. De hoeveelheid van ongeveer $(41 - 32) \times 2,67 = 24$ liter die tijdens de vlucht extra is verbruikt, weggelekt of niet aanwezig was bij vertrek kon niet worden verklaard.
