# De Onderzoeksraad voor Veiligheid

**Nummer voorval:** 2006103

**Classificatie:** Ernstig incident

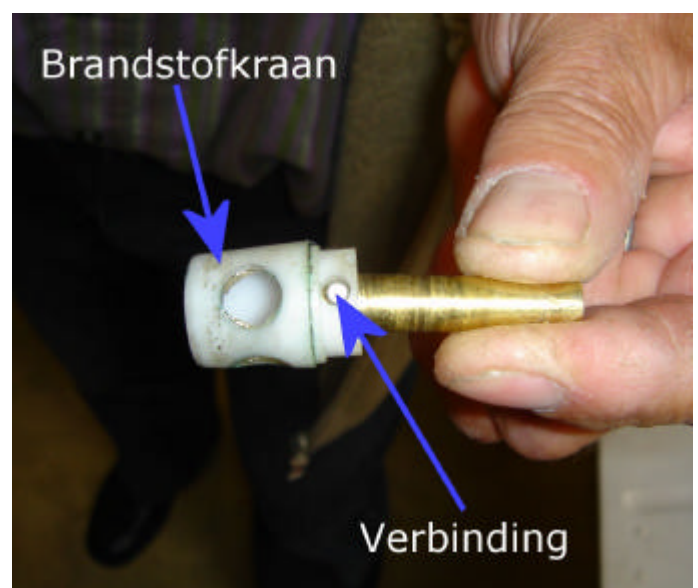
Uit onderzoek bleek dat de verbinding tussen de brandstoftankkeuzeschakelaar en de (kunststof) brandstoftkraan was verbroken. Hoewel de keuzeschakelaar normaal kon worden gedraaid bleef de brandstoftkraan in de laatst ingestelde positie staan, in dit geval de bijna lege rechter tank. Toen de tank leeg raakte, is de motor gestopt door brandstofgebrek.

*Voorbeeld van een intacte verbinding*

Volgens "Piper Service Letter" 944 dient de brandstoftkraan elke 400 vlieguren te worden gesmeerd. Volgens een grondwerktuigkundige van de betrokken vliegclub is dit ook steeds gebeurd. Het is onbekend waarom de verbinding is bezweken. Navraag bij de importeur van het vliegtuig leverde geen aanwijzingen dat het een regelmatig voorkomend probleem is bij het betreffende type brandstoftkraan.
