De Onderzoeksraad Voor Veiligheid

Nummer voorval: 2006073 **Classificatie:** Ernstig incident

Datum voorval:	17-6-2006	Bemanning:	1
Plaats voorval:	Heeze	Ervaring bestuurder:	Op motorzweefvliegtuigen: circa 322 uren, waarvan circa 113 uren op type.
Registratienummer:	PH-1157		Op zweefvliegtuigen: circa 957 uren (4.102 starts).
Type luchtvaartuig:	Diamond HK 36 TC		
Soort luchtvaartuig:	Motorzweefvliegtuig	Passagier(s):	1
Soort vlucht:	Lokale vlucht		
Fase van de vlucht:	En route	Letsel:	Geen
Schade luchtvaartuig:	Gering	Lichtcondities:	Daglicht

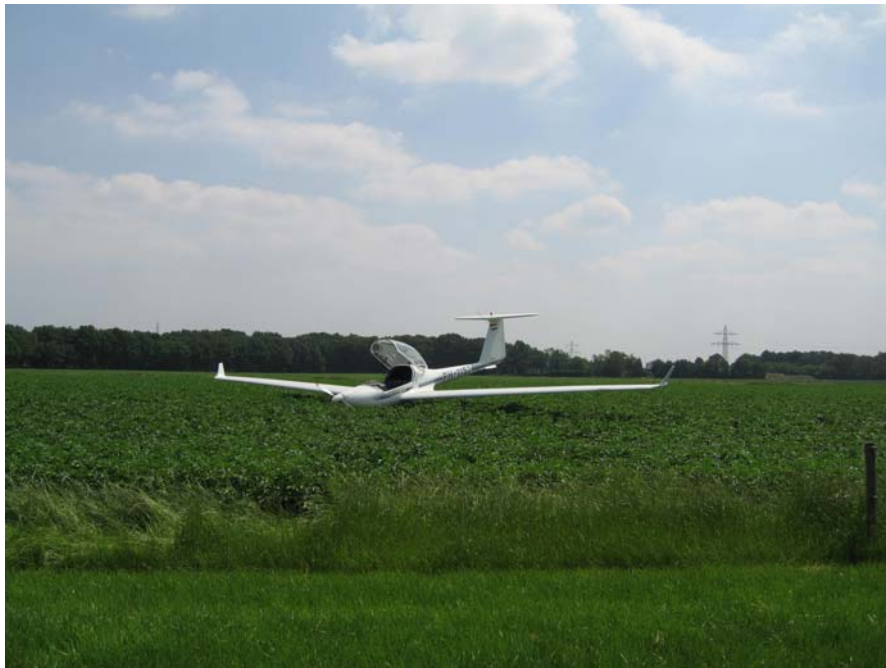
worden. In de laatste fase van de landing besloot de bestuurder in het aardappelveld te landen om zo te vermijden dat hij laag over een prikkeldraadafscheiding tussen beide velden moest vliegen. Tijdens de landing knikte de neuspoot. De propeller bleef onbeschadigd. De inzittenden liepen geen letsel op.

De PH-1157 na de noodlanding in het aardappelveld.
