ALGEMENE GEGEVENS

Nummer voorval:	2006090
Classificatie:	Ernstig incident
Datum, tijd ¹ voorval:	20 juli 2006, 18.25 uur
Plaats voorval:	Nabij vliegveld Midden-Zeeland (EHMZ)
Registratie luchtvaartuig:	PH-PCT
Type luchtvaartuig:	Cessna U206F
Soort luchtvaartuig:	Eenmotorig propellervliegtuig
Soort vlucht:	Paravlucht
Fase van de vlucht:	Klimvlucht
Schade aan luchtvaartuig:	Schade aan horizontaal staartvlak en neuswiel
Aantal bemanningsleden:	Een
Aantal passagiers:	Vijf
Persoonlijk letsel:	Geen
Overige schade:	Geen
Lichtcondities:	Daglicht

Noodlanding na brandstofverlies.

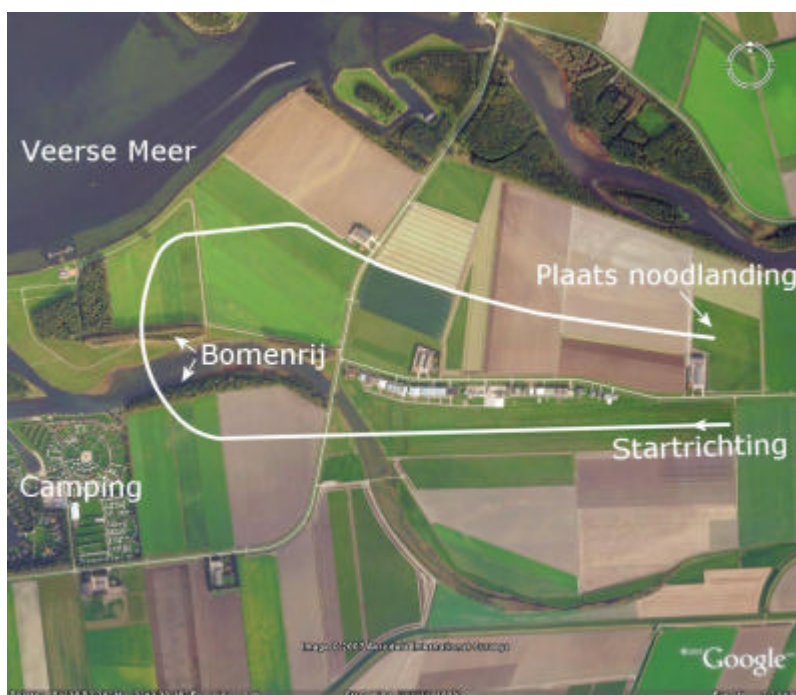
Afbeelding 1: Gevlogen route door PH-PCT volgens de verklaring van de bestuurder. Noot: begroeiing van de gewassen in de afbeelding komt niet overeen met de situatie ten tijde van het voorval.
