RELAZIONE D'INCHIESTA

**INCIDENTE OCCORSO ALL'ALIANTE
Schempp Hirth SHK-1, marche I-CIAU
Località Valle Chiara, comune di Pescasseroli (L'Aquila)
5 agosto 2006**

AGENZIA NAZIONALE
PER LA SICUREZZA DEL VOLO

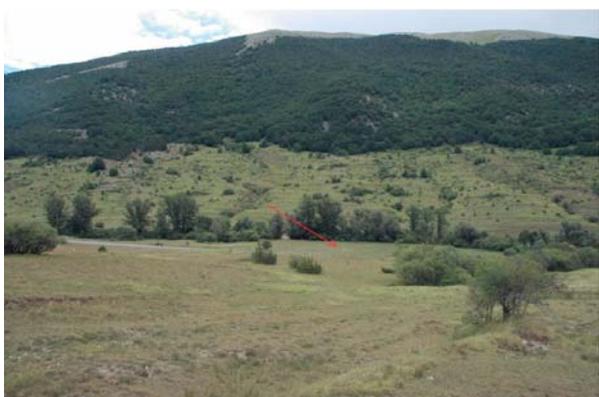
Foto n. 1: panoramica del luogo dell'incidente.

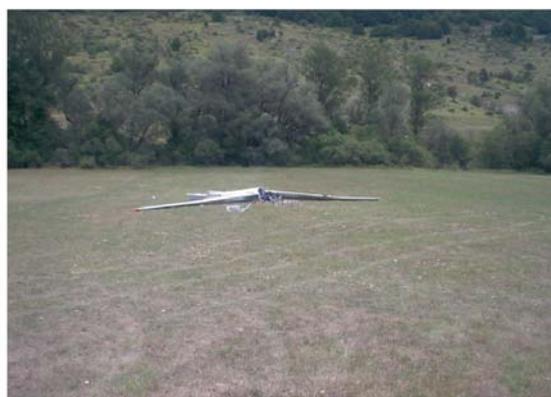
- La prua del relitto era orientata per 240° circa.
- L'impatto finale dell'aliante è avvenuto con un assetto picchiato, tale per cui le tracce di impatto sono limitate alla sola area in cui la fusoliera anteriore ha violentemente urtato il terreno; dopo l'urto non vi è stata traslazione sul terreno.

Foto n. 2: posizione del relitto al suolo.

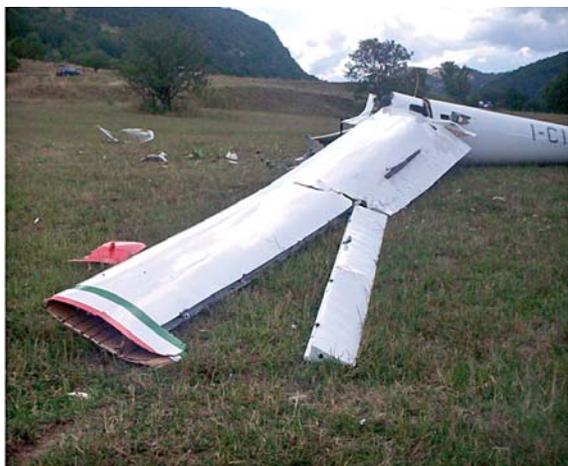
- Al momento dell'urto, l'attacco posteriore della semiala sinistra ha ceduto, consentendo il movimento in avanti della estremità alare, che si è danneggiata nel contatto con il terreno; i diruttori erano molto probabilmente estratti.

Foto n. 3: semiala sinistra.

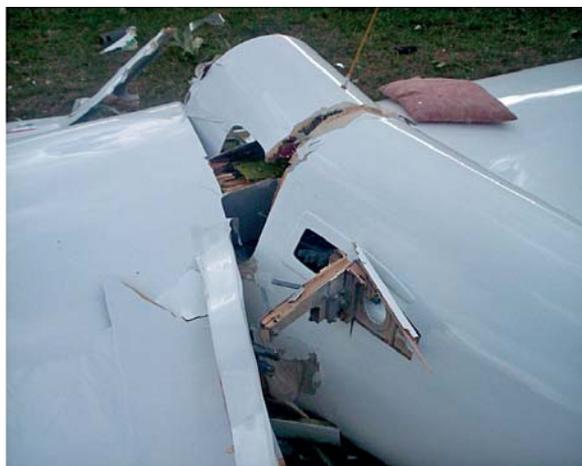
Foto n. 4: attacco alare semiala sinistra.

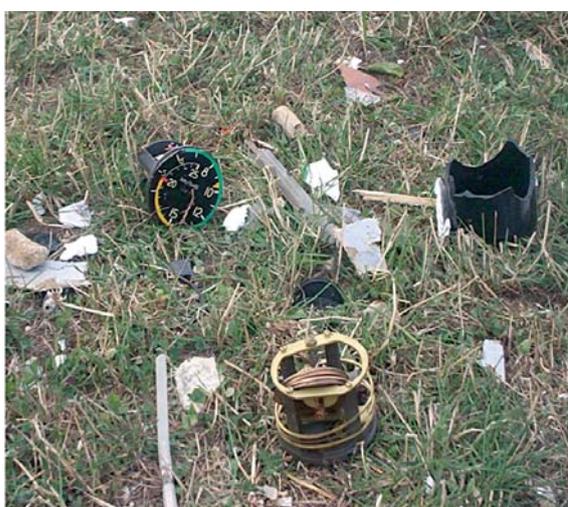
- Gli strumenti di bordo (indicatore di velocità, variometro e bussola) hanno subito gravi danni, ma le accelerazioni dovute all'urto non sono state di entità tale da provocare il bloccaggio dei cinematismi interni o da lasciare tracce quali, ad esempio, impronte degli indicatori sul quadrante; non è dunque possibile ricavare dagli strumenti indicazioni circa velocità, rateo di discesa e prua all'impatto.

Foto n. 5: indicatore di velocità.

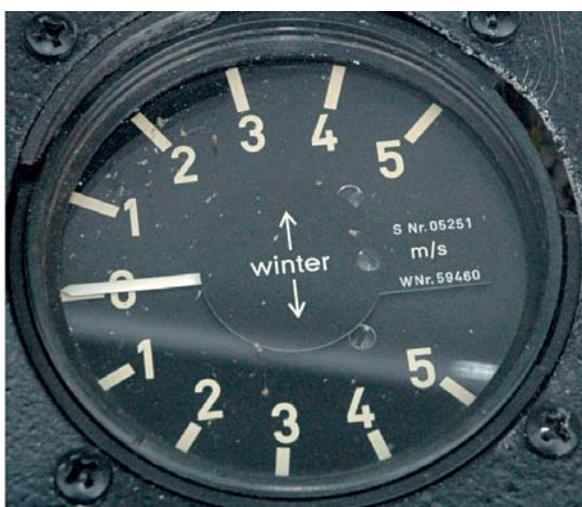
Foto n. 6: variometro.

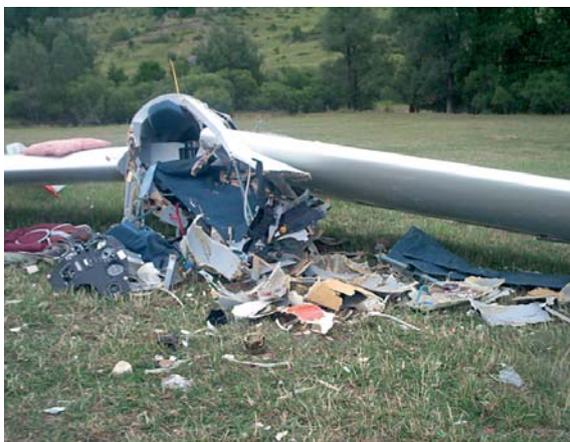
- La parte anteriore della fusoliera è andata completamente distrutta.
- Gli impennaggi di coda si sono separati dalla fusoliera in seguito all'urto, ricadendo a brevissima distanza dalla stessa.

Foto n. 7: vista frontale della fusoliera anteriore.

L'esame del relitto e della documentazione fotografica disponibile evidenzia la gravità dei danni subiti dall'abitacolo, andato completamente distrutto, molto più consistenti di quelli riportati dal resto della struttura dell'aliante.

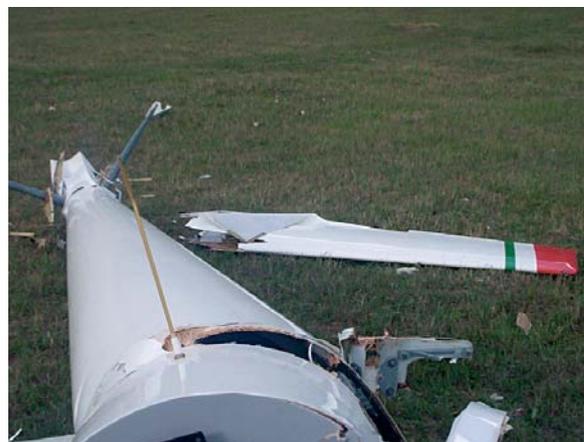
Foto n. 8: impennaggio di coda sinistro.

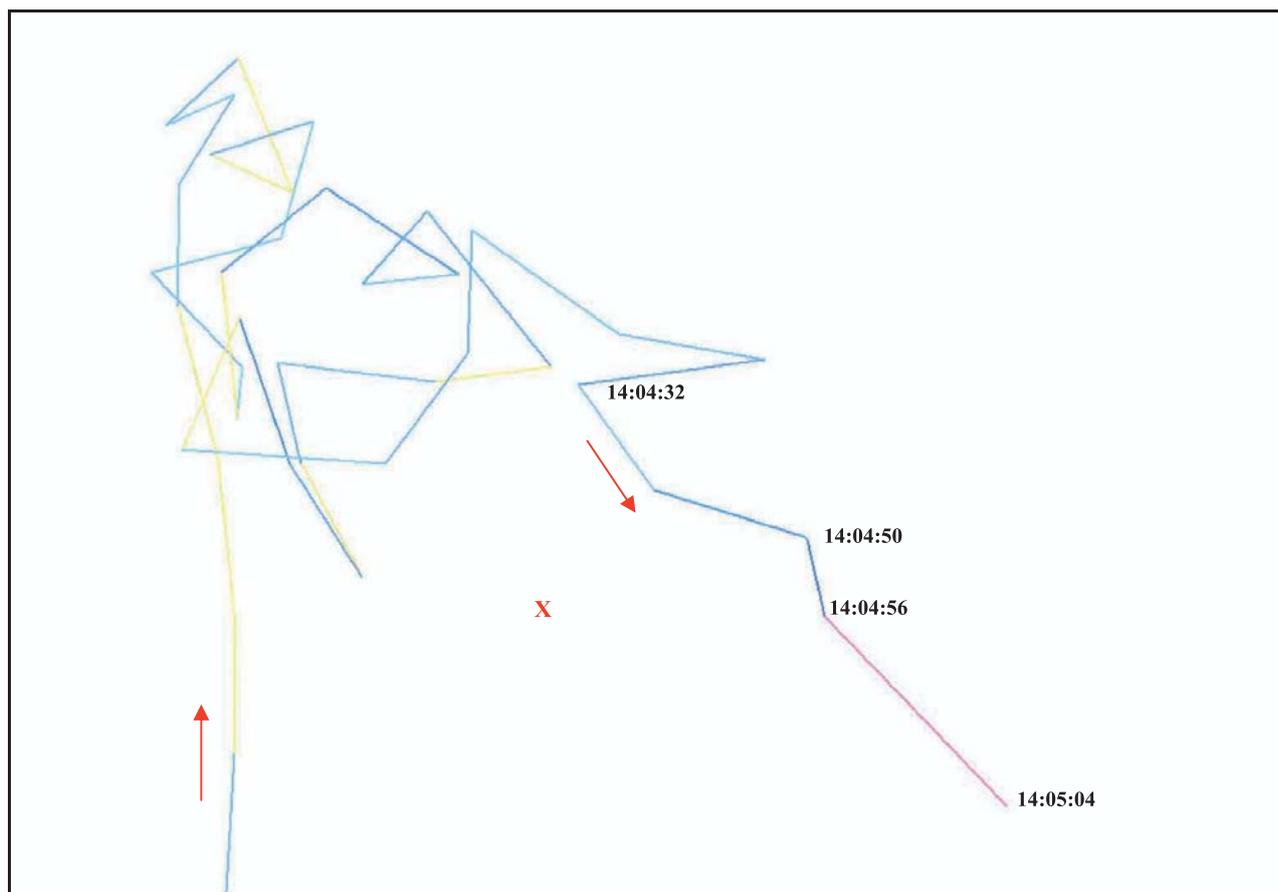
Sulla base dell'esame dei dati registrati dallo strumento Bräuniger (allegato D) è possibile ritenere che il pilota abbia effettuato alcune virate a 360° prima di effettuare l'avvicinamento al campo e l'atterraggio. Dopo di ciò (14.04.32), l'aliante sembrerebbe dirigere verso Sud-Est.

Visualizzazione della parte finale della traiettoria di volo dell'aliante marche I-CIAU, ottenuta elaborando, con il software SeeYou, i punti registrati dallo strumento Bräuniger fino alle 14.05.04. La registrazione delle coordinate dell'ultimo punto rappresentato (14.05.04) è considerata inattendibile, in quanto molto spostato rispetto al punto di effettivo ritrovamento dell'aliante (contrassegnato dal simbolo X), incongruente con la descrizione della traiettoria fornita dai testimoni e con l'ultimo punto registrato dall'altro strumento GPS presente a bordo (corrispondente al punto di ritrovamento).
