ALGEMENE GEGEVENS

Nummer voorval:	2006092
Classificatie:	Serius incident
Datum, tijd voorval:	12 augustus 2006, 11:27 uur ¹
Plaats voorval:	Amsterdam Airport Schiphol (EHAM)
Registratie luchtvaartuig:	PH-BXP
Type luchtvaartuig:	Boeing 737-900
Soort luchtvaartuig:	Passagiersvliegtuig
Soort vlucht:	Commerciële passagiers vlucht
Fase van de vlucht:	Landing
Schade aan luchtvaartuig:	Licht
Aantal bemanningsleden:	2
Aantal passagiers:	193
Persoonlijk letsel:	Geen
Lichtcondities:	Daglicht

SAMENVATTING

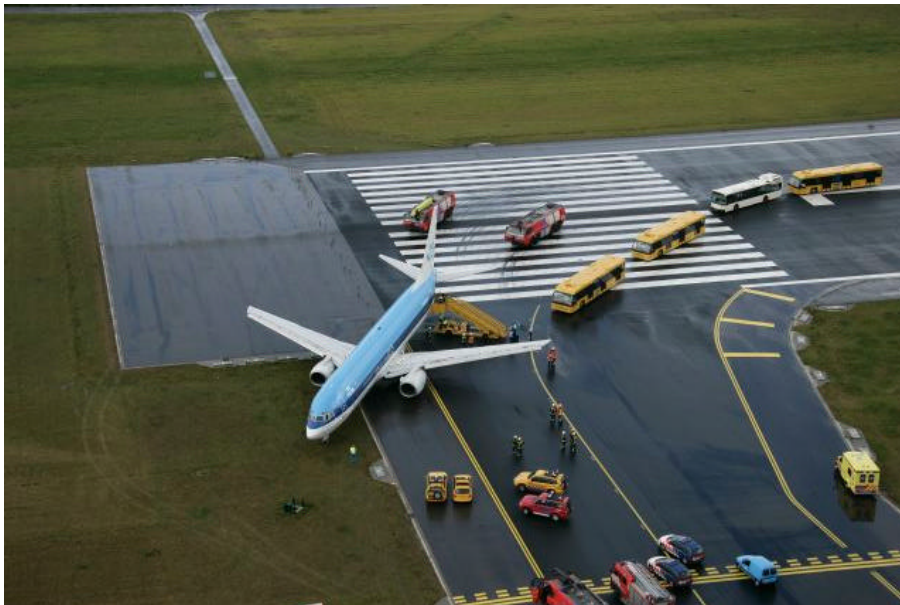
Tegen het einde van de landingsbaan probeerde de PF het vliegtuig afslag V4 in te sturen door een combinatie van differentieel remmen en gebruik van de handmatige neuswielbesturing. Hij wist dat afslag V4 een hoek van 90 graden maakte met de landingsbaan. De PF verklaarde dat hierdoor het neuswiel zijwaarts slipte. Het vliegtuig reed wel afslag V4 op maar de bemanning kon niet voorkomen dat het neuswiel het verharde gedeelte van de landingsbaan verliet. Het neuswiel reed over een afwateringsdeksel voordat het van het asfalt raakte. Hierdoor werden de velgen van het neuswiel beschadigd. Uiteindelijk stopte het vliegtuig met het neuslandingsgestel in het gras en het hoofdlandingsgestel nog op het asfalt. De bemanning besloot om geen noodevacuatie te starten aangezien het vliegtuig intact leek te zijn. De luchtverkeersleider in de toren liet de bemanning weten dat de brandweer gealarmeerd was. De passagiers konden uiteindelijk het vliegtuig via de trap aan de achteruitgang van het vliegtuig verlaten en werden met bussen naar het stationsgebouw gebracht.

Afbeelding 2: het vliegtuig na het incident (bron Luchtvaartpolitie).

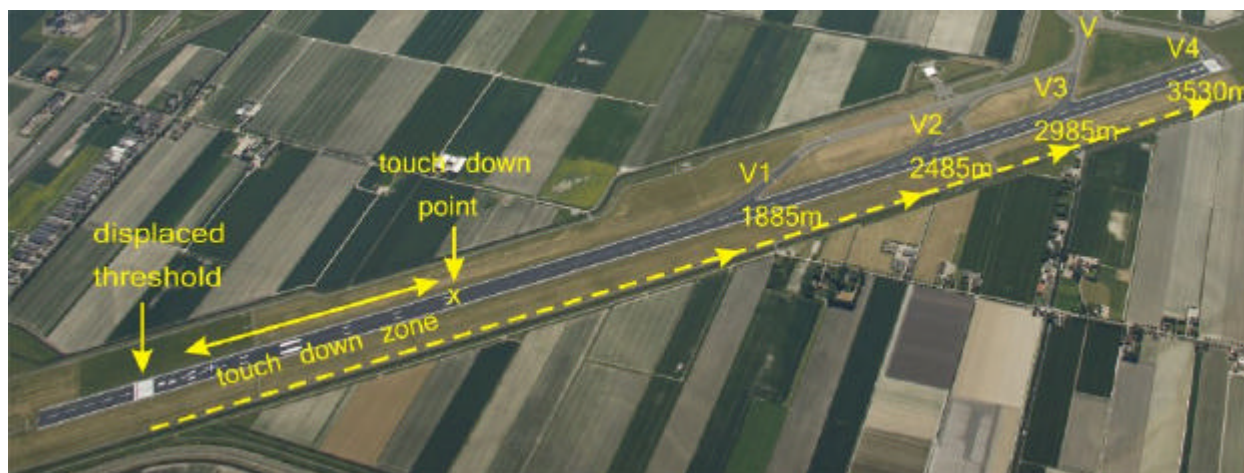
De landingsbaan heeft vier afslagen, V1 tot en met V4. V1 is een hogesnelheidsafslag en bevindt zich 1.885 meter van de verplaatste drempel van landingsbaan 18R (resterende baanlengte 1.645 meter). V2 is ook een hogesnelheidsafslag die zich 2.485 meter van de verplaatste drempel bevindt (resterende baanlengte 1.045 meter).

V3 bevindt zich 2.985 meter van de verplaatste drempel van landingsbaan 18R (resterende baanlengte 545 meter) en staat in een hoek van 50 graden op de landingsbaan.

V4 staat in een hoek van 90 graden op de landingsbaan en bevindt zich aan het uiterste einde van de landingsbaan.

Afbeelding 3: landingsbaan 18R/36L met de afslagen (bron Luchtvaartpolitie).

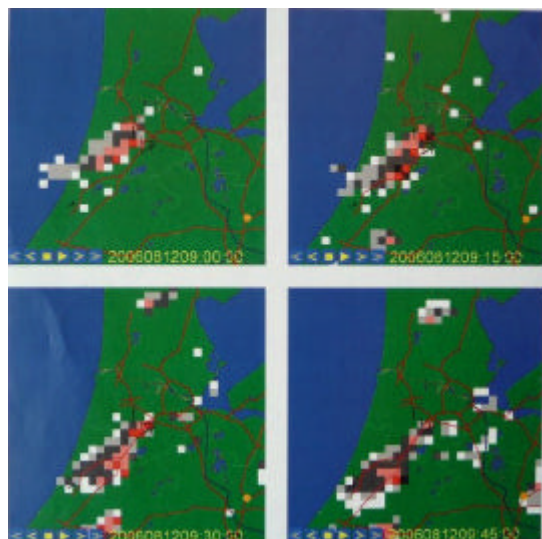
In de nabije omgeving van de Polderbaan werd om 11:20 volgens de radar een intensiteit van 49 mm/uur bereikt en viel in 5 minuten 4,1 mm.

Het KNMI verklaarde dat de verhouding tussen de neerslag zoals gedetecteerd door de radar en de daadwerkelijk gevallen hoeveelheid neerslag, is met name tijdens buiige situaties en over korte integratietijden variabel. Gebaseerd op de verhouding tussen de dagtotalen zoals daadwerkelijk gemeten en de dagtotalen gemeten door de radar, kan een ratio van 2 worden afgeleid. Wanneer dit wordt toegepast op de situatie van 11:20 zou dit resulteren in een maximum hoeveelheid regen van 8 mm in 5 minuten.

Afbeelding 4: weergaven van de weerradar tussen 11.00u – 11.45u.

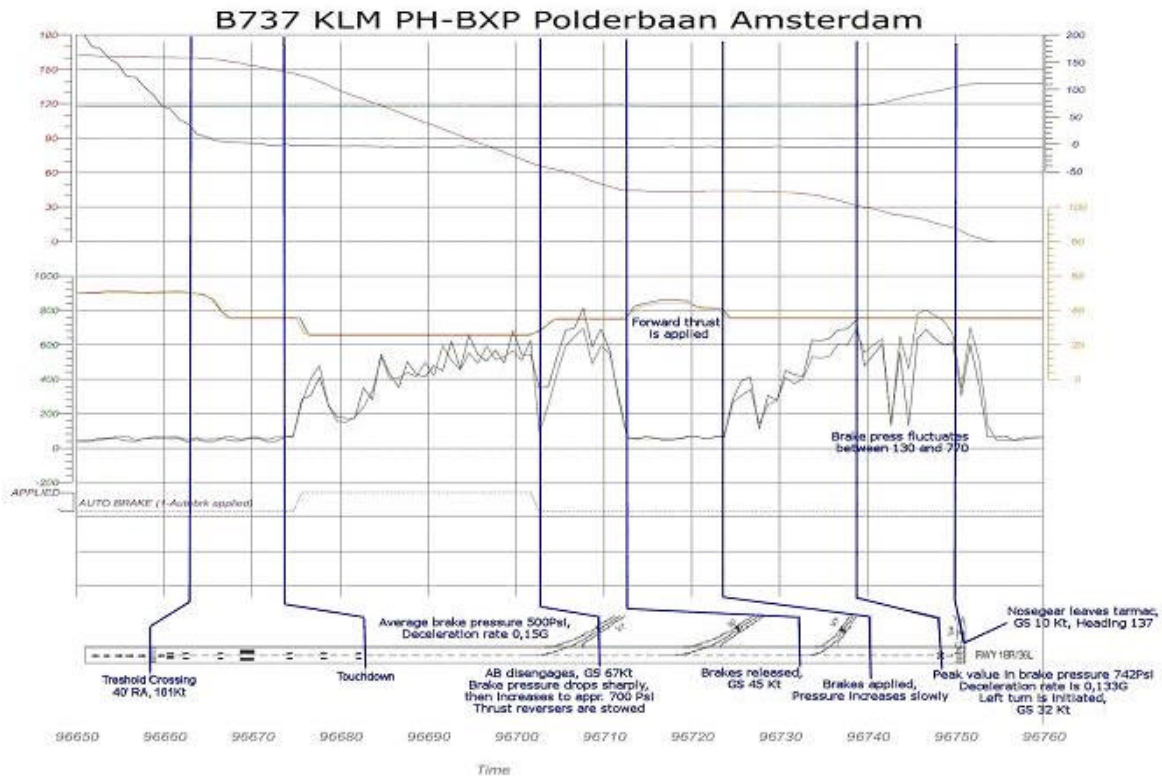
Met nog 740 meter landingsbaan te gaan, liet de PF de remmen volledig los en zette de gashendels naar voorwaarts stationair vermogen om zo de straalomkeerders in te trekken. Kort daarna zette de PF de gashendels nog meer naar voren om de remkleppen in te trekken. In zijn interview verklaarde de PF dat hij gewend was om een dergelijke handeling op deze manier te verrichten in plaats van het bedieningshendel van de remkleppen te gebruiken.

Met 350 meter te gaan werden de gashendels wederom dicht getrokken en de remdruk werd geleidelijk verhoogd tot een maximum waarde van 742 Psi. De PF verklaarde dat naar zijn mening het laatste gedeelte van de landingsbaan erg glad was en dat hij maximale rempedaaldeflectie gebruikte om te remmen hoewel de remdruk niet boven de 742 Psi uitkwam. Het toepassen van maximale remdruk resulteert in een remdruk van 3.000 Psi. Een remdruk van 742 Psi is ongeveer 25% van de beschikbare remdruk. De resulterende remvertraging van een maximum van 0,2G is in overeenstemming met de gemeten remdrukwaarden. Deze remdrukwaarden zullen verder worden geanalyseerd in de remdrukanalyse.

Met 140 meter te gaan en een grondsnelheid van 30 knopen, startte de PF een draai naar afslag V4, zoals hij verklaarde, in een poging het vliegtuig op de taxibaan af te remmen. Vanaf dit punt heeft de CVR een luid onophoudelijk geluid geregistreerd dat geïdentificeerd werd als het schrapen van de neuswielen. Kennelijk hadden de neuswielen niet voldoende frictie voor een draai bij deze snelheid. Dit resulteerde in een zeer wijde bocht en uiteindelijk verliet het vliegtuig het asfalt met een grondsnelheid van 12 knopen. Volgens het AOM zou de snelheid van een vliegtuig bij het naderen van een bocht op een droge ondergrond, ongeveer 10 knopen moeten zijn.

Afbeelding 4: belangrijke gebeurtenissen weergegeven op een afbeelding van de landingsbaan.

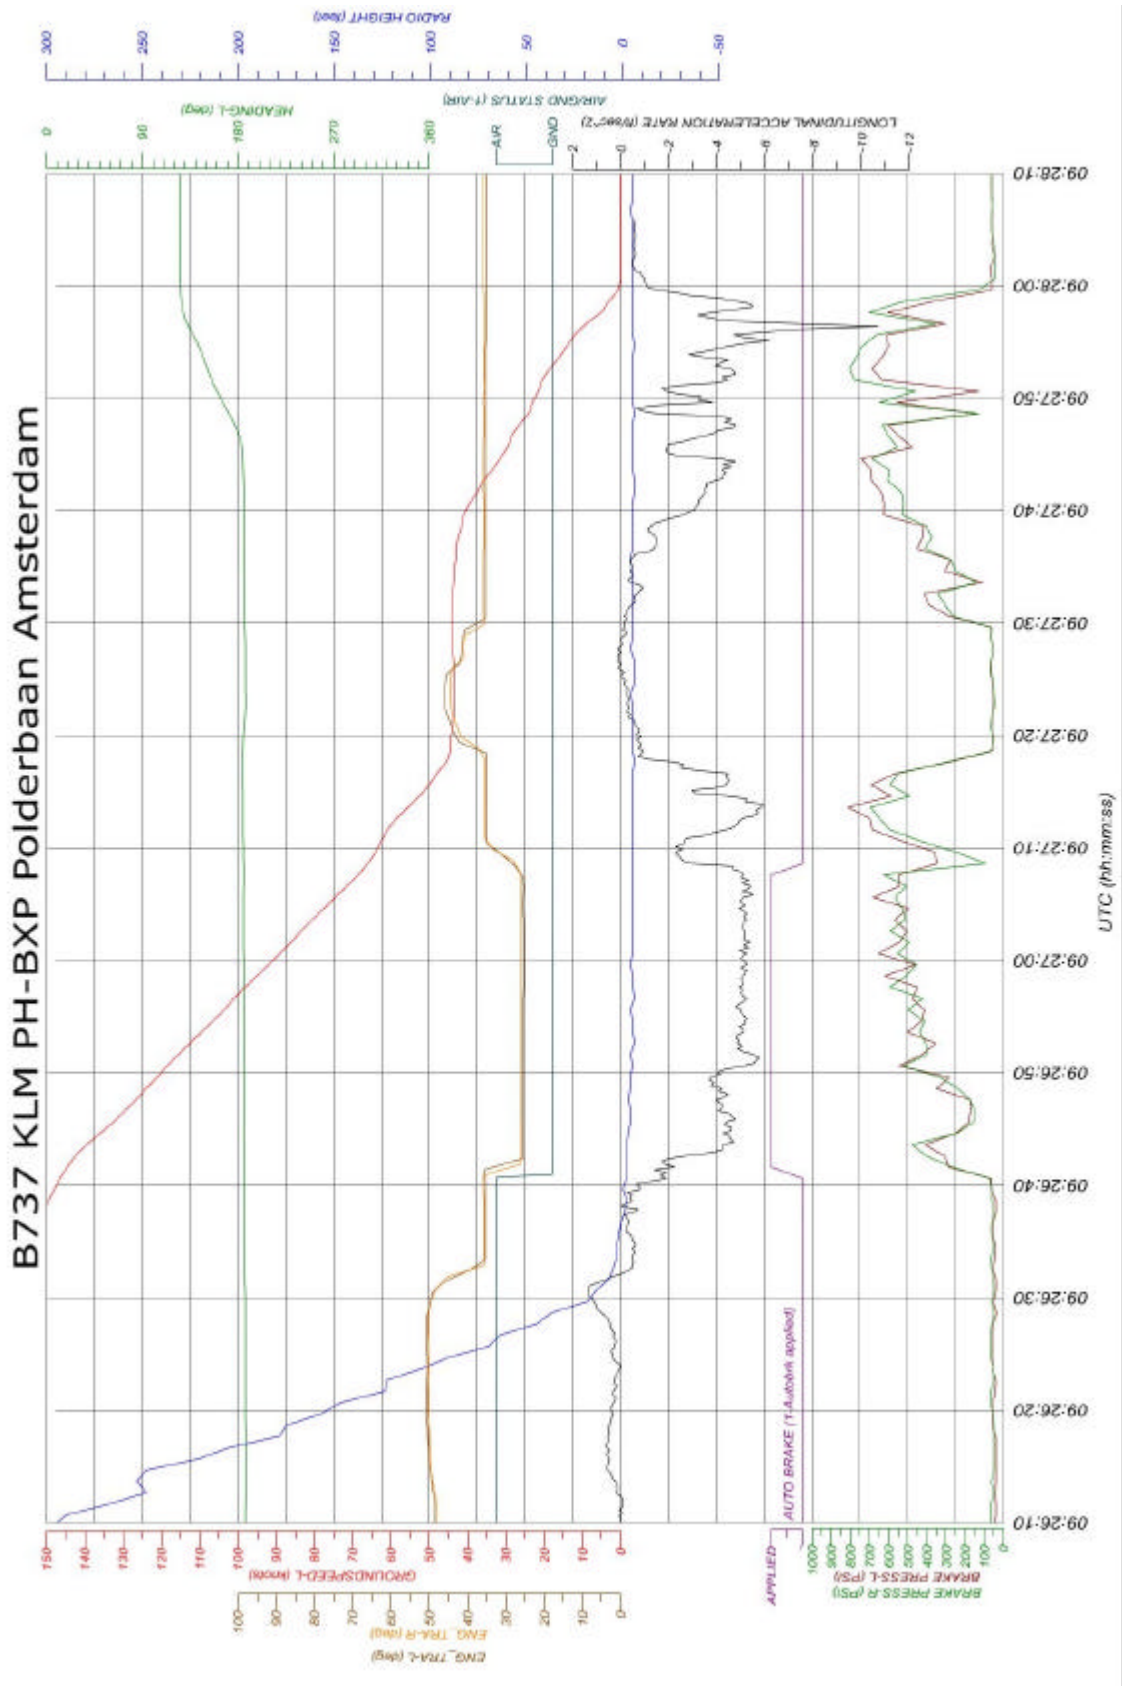
BIJLAGE A: Weergave van de belangrijkste DFDR data.

De DFDR registreerde een normale vlucht tot aan de afvangfase van de vlucht. Op 50 voet radiohoogte was de aangewezen luchtsnelheid (IAS) 161 knopen. Volgens de gegevens van het 'flight management system' (FMS) raakte het hoofdlandingsgestel de landingsbaan om 11:26:41. Tegelijkertijd kwamen de remkleppen uit en werd het automatische remsysteem stand 2 geactiveerd. Twee seconden later werden de straalomkeerders geactiveerd. Om 11:26:52 raakte het neuslandingsgestel de baan. Vanaf dat moment laat de data een geleidelijke remvertraging zien van ongeveer 0,15G met een remdruk die varieerde tussen ongeveer 400 en 700 Psi, totdat een grondsnelheid van 70 knopen werd bereikt om 11:27:07. Op dat moment werd het automatische remsysteem uitgeschakeld. De data laat een daling van de remdruk zien en een daling van de remvertraging tot ongeveer 0,08G. Na 3 seconden vertoont de remdruk een stijging naar een maximum van 814 Psi waardoor de remvertraging toenam tot een maximum van 0,18G. De straalomkeerders werden ingetrokken bij een snelheid van 60 knopen. Van 11:27:19 tot 11:27:30 werd geen remdruk gemeten. Gedurende die tijd laat de data zien dat enig vermogen werd geselecteerd. De grondsnelheid, die was verminderd naar 44 knopen, bleef gelijk. Vanaf 11:27:30 tot aan het incident fluctueerde de remdruk en bereikte een maximum van 742 Psi. Toen de richting van het vliegtuig begon te veranderen van 182° naar 126° was de grondsnelheid ongeveer 30 knopen. Om 11:28:00 was de grondsnelheid verminderd naar 0 knopen. Een uitgebreide tekening van de data van de DFDR is bijgevoegd in appendix A.
