RELAZIONE D'INCHIESTA

**INCIDENTE
OCCORSO ALL'AEROMOBILE
Extra 300L, marche D-ETZE
località Castrocielo (FR)
11 ottobre 2006**

**AGENZIA NAZIONALE
PER LA SICUREZZA DEL VOLO**

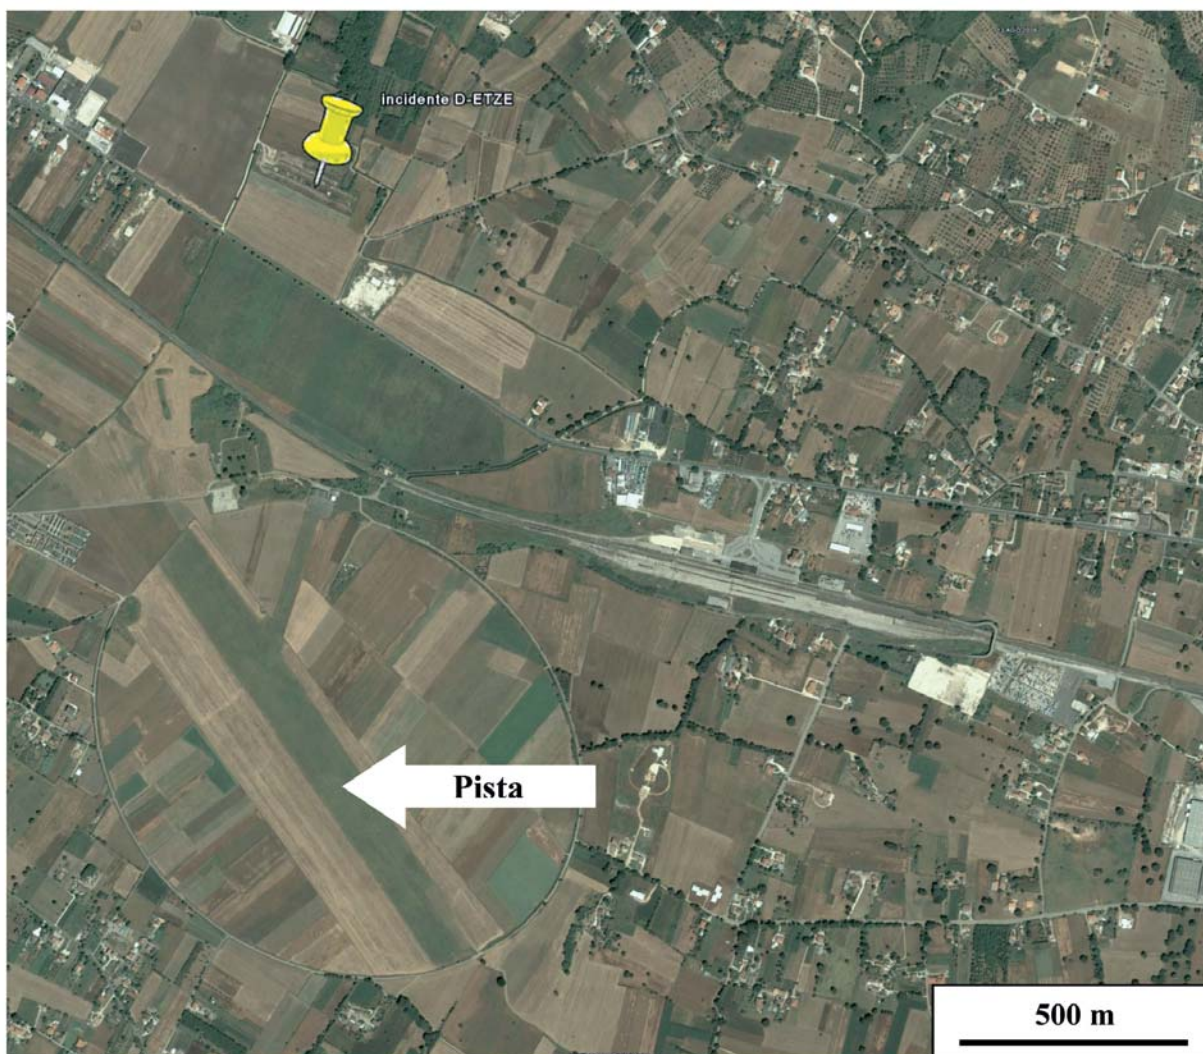
Foto n. 1: luogo dell'incidente.

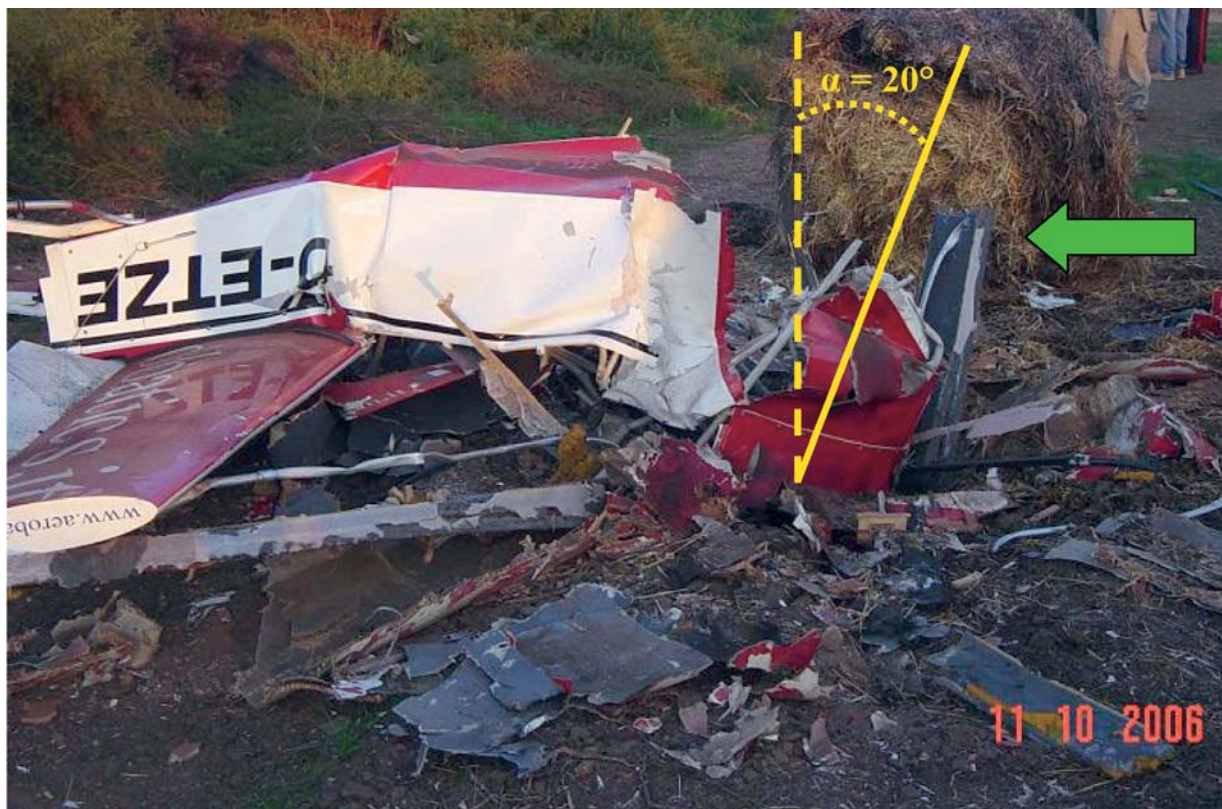
L'aeromobile è andato completamente distrutto in seguito al violento impatto con il terreno (foto n. 2).

Foto n. 2: relitto del velivolo.

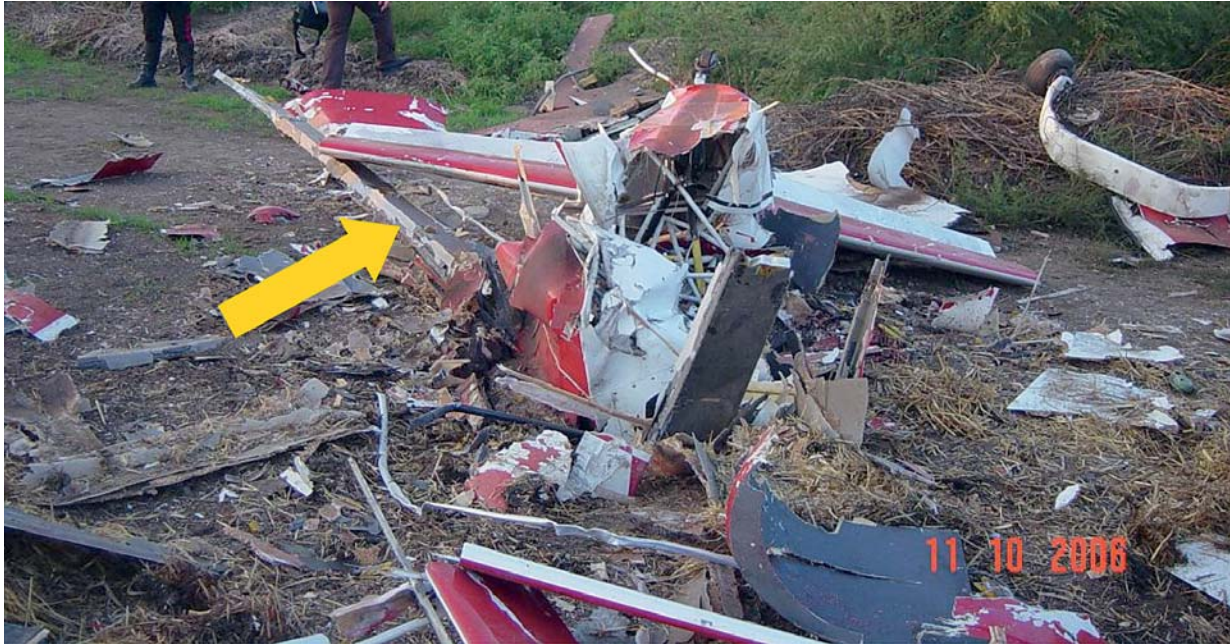
Tutti i componenti dell'aeromobile sono stati ritrovati all'interno di un'area assai circoscritta (foto n. 4).

Foto n. 4: rottami, vista d'insieme.

L'abitacolo è andato completamente distrutto con l'impatto ed analogo sorte è toccata ad entrambe le semiali, sebbene della destra fosse ancora visibile il longherone (freccia in foto n. 4).

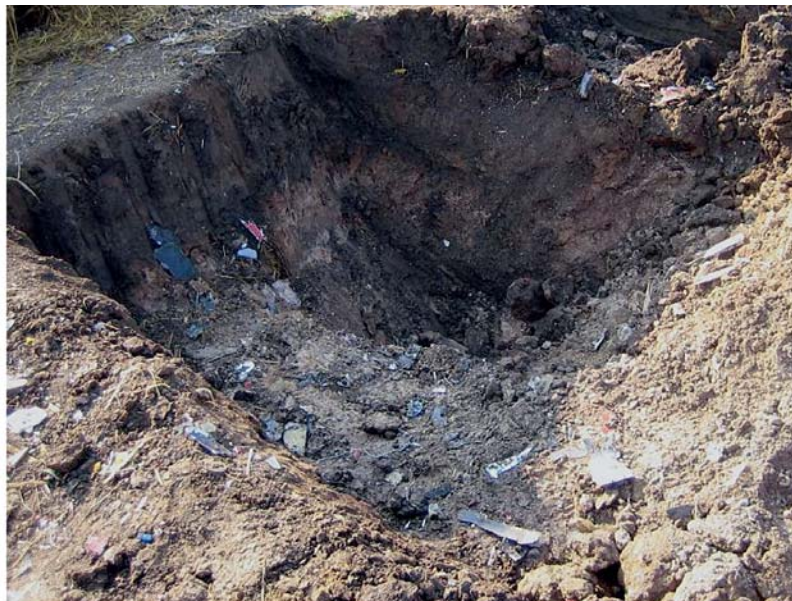
Le tracce al suolo indicano che l'impatto ha prodotto, nel terreno di soffice consistenza sul quale ha avuto luogo, un unico cratere di diametro circa 1,3 m e profondo approssimativamente 1,5 m (foto n. 5).

All'interno del cratere è stata ritrovata la porzione anteriore dell'aeromobile, a testimoniare l'assetto picchiato assunto dallo stesso al momento dell'impatto. Tale assetto, proprio sulla base della configurazione della porzione di fusoliera conficcata nel terreno (asse longitudinale tracciato in foto n. 2 con linea continua), può essere stimato con un angolo intorno ai 70° . La componente residua orizzontale nella direzione di moto originaria (freccia verde in figura n. 2) è responsabile dell'osservato ribaltamento della porzione di fusoliera posteriore.

Foto n. 5: cratere, come si presentava dopo l'intervento di recupero.

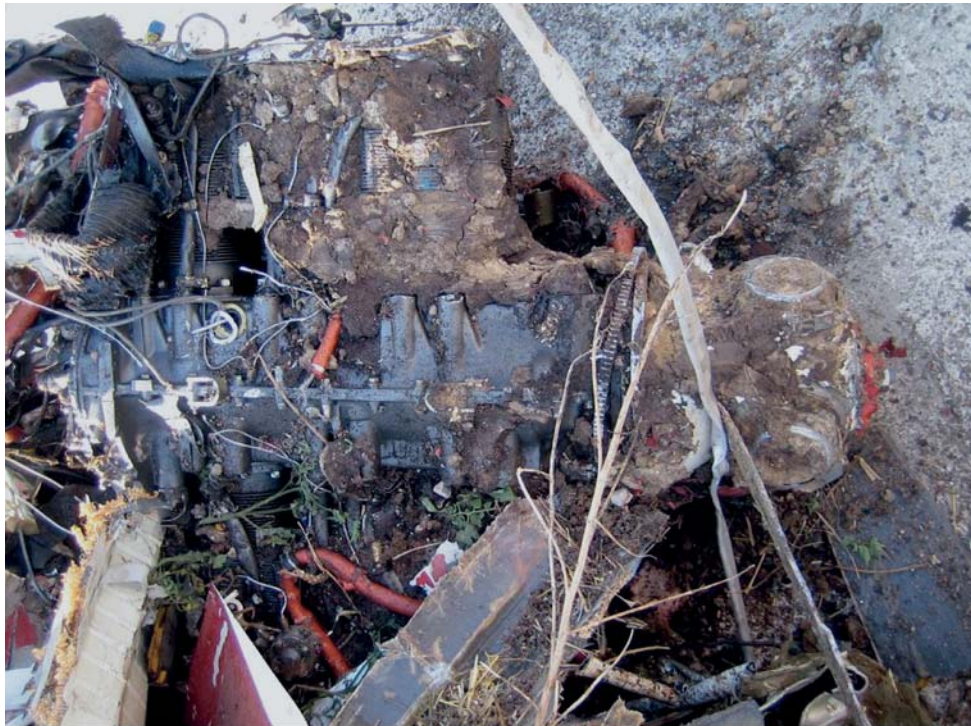
Il gruppo motopropulsore, completamente interrato (foto n. 6), presentava ingenti deformazioni da compressione, particolarmente evidenti a carico dell'ogiva (foto n. 7).

Foto n. 6: motore.

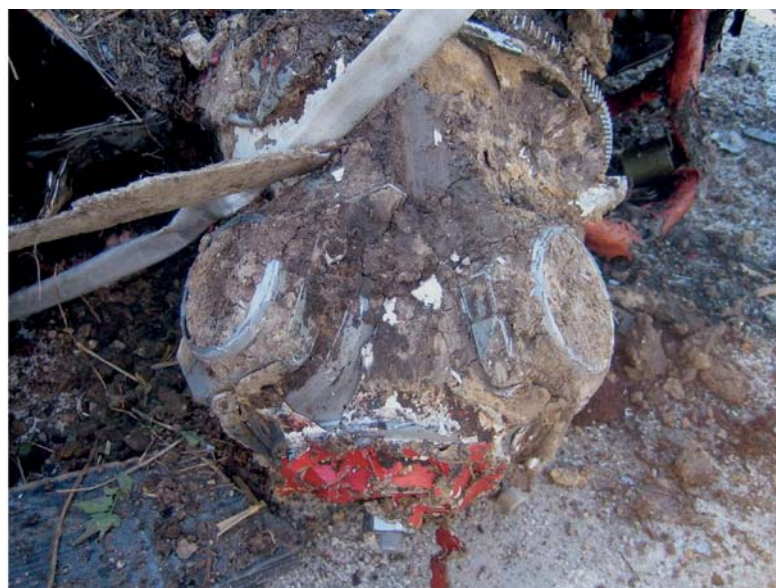
Foto n. 7: ogiva.

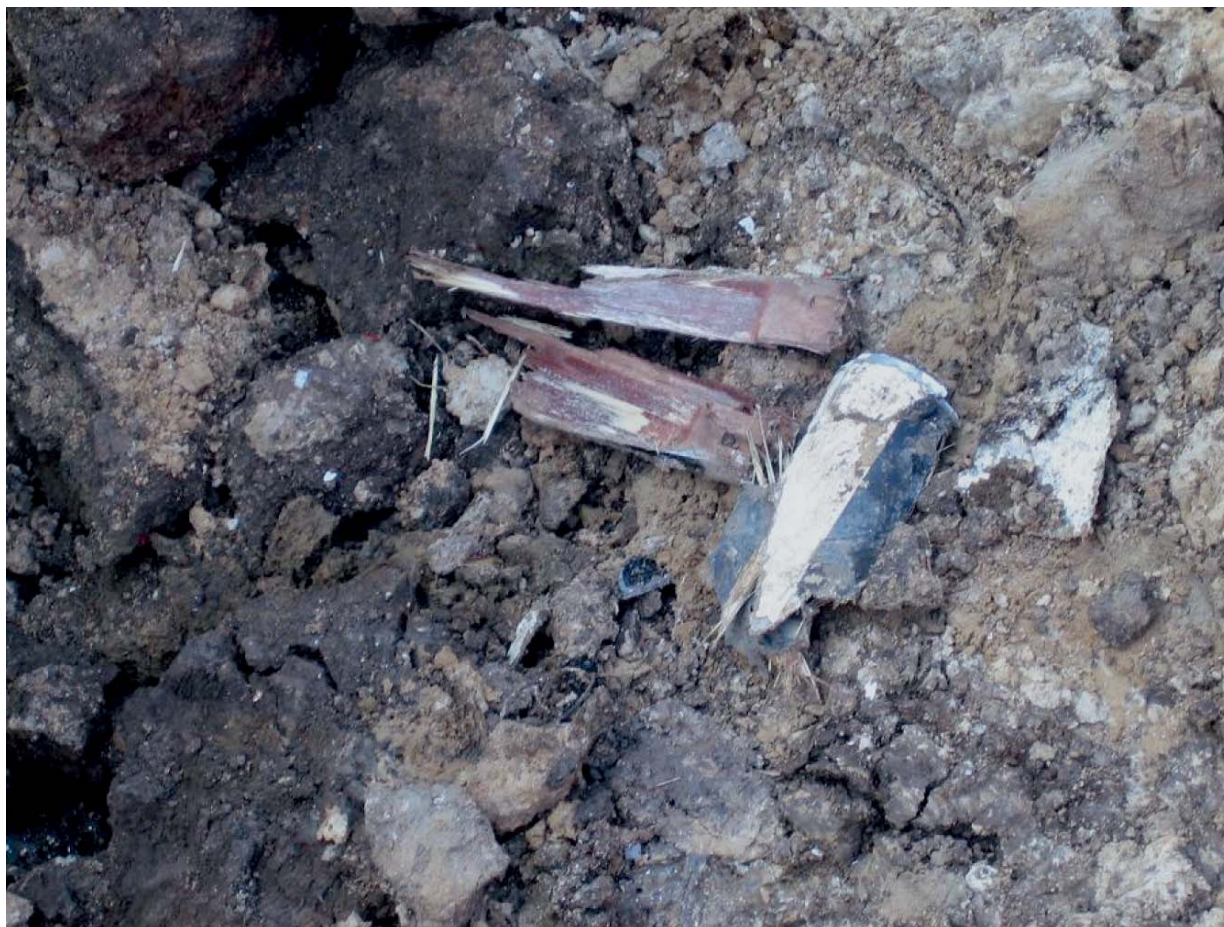
Delle pale dell'elica, tutte rotte alla radice, sono stati ritrovati solo frammenti di ridotte dimensioni sul fondo del cratere (foto n. 8). Tale circostanza rende conto di un motore in pieno funzionamento al momento dell'incidente.

Foto n. 8: frammenti pale dell'elica.

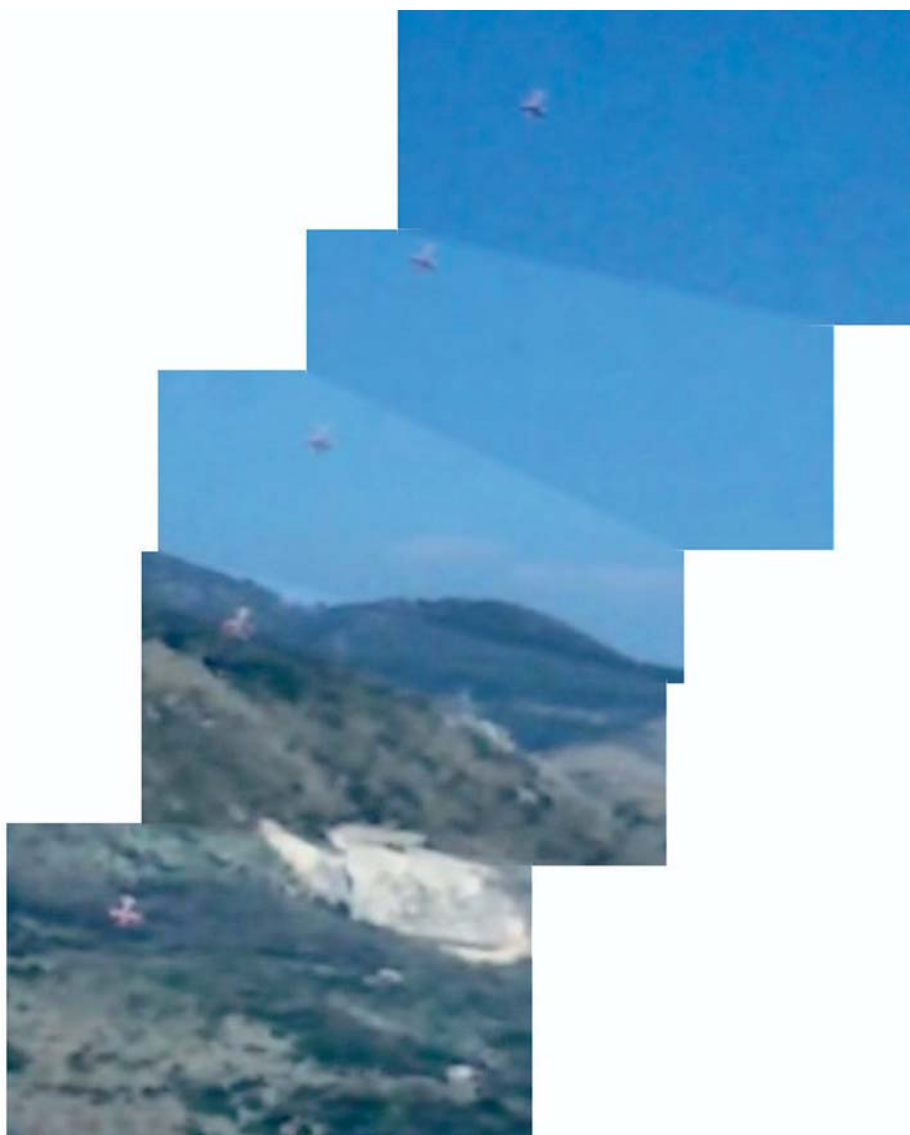
Tale video, dal quale è tratta la sequenza di fotogrammi combinati di seguito riportata (figura n. 1), ha rafforzato quanto già emerso dalle dichiarazioni testimoniali raccolte. In particolare, risulta confermato che l'aeromobile abbia interrotto, di fatto, il programma in esecuzione e, partendo da una condizione di volo livellato, si sia allontanato dal cubo di gara andando progressivamente perdendo quota in assetto sempre più picchiato, coerentemente con quanto riscontrato sul luogo dell'incidente.

Figura n. 1: sequenza di fotogrammi relativi all'ultima fase del volo, tratti da video amatoriale.

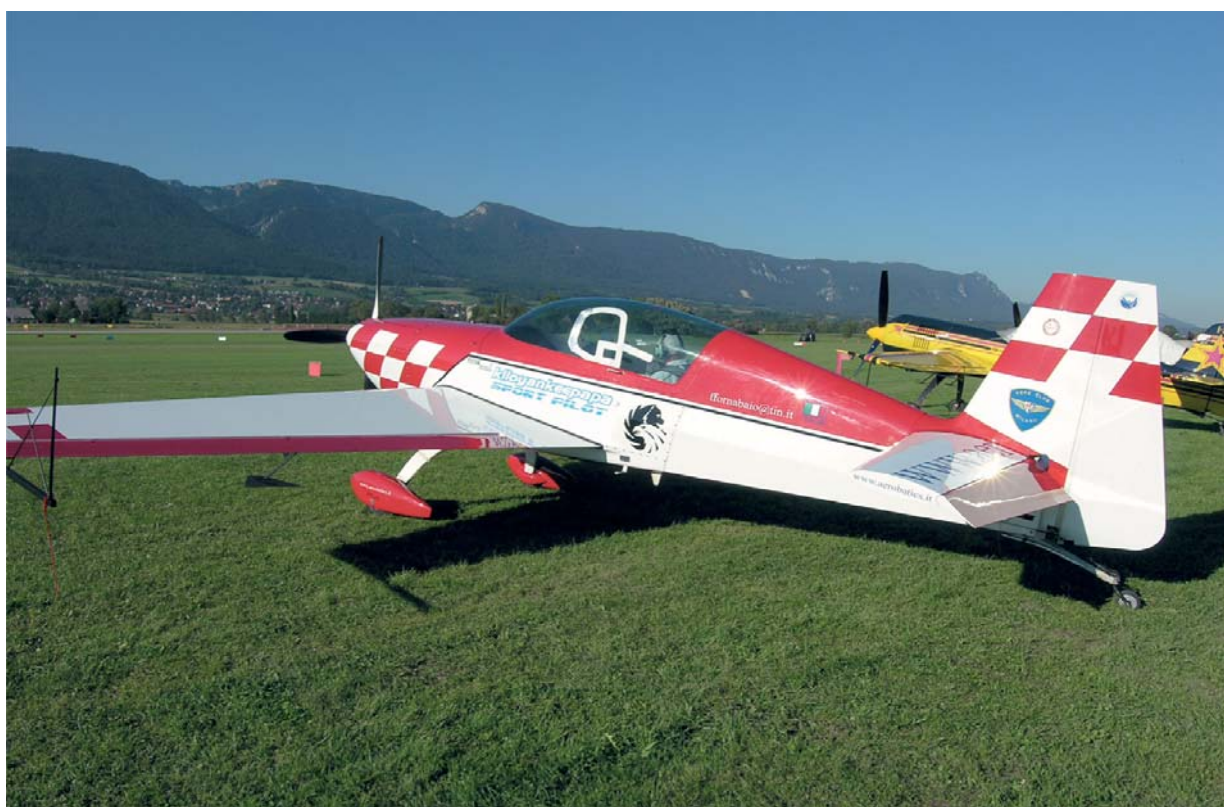
Il giorno 1 settembre 2006, in occasione della competizione internazionale “15° campionato europeo di volo acrobatico” tenutasi a Grenchen (CH) dal 29 agosto al 10 settembre 2006, l’aeromobile aveva impattato in volo uno stormo di volatili, riportando una crinatura sul lato sinistro del tettuccio.

La riparazione, i cui risultati sono visibili in foto n. 9, era unicamente mirata a portare a termine la competizione in corso; l’intervento effettuato rivestiva infatti carattere di temporaneità e la stessa ditta operante la riparazione esplicitava la necessità di perfezionamento a breve dell’operazione eseguita.

Foto n. 9: veduta dell’aeromobile dopo l’esecuzione dell’intervento di riparazione sul trasparente.

Ad un mese di distanza dal termine della competizione europea nel corso della quale il tettuccio era stato sottoposto ad una riparazione temporanea, non era stata invece ancora effettuata la sostituzione del componente, pur raccomandata dalla ditta manutentiva certificata che aveva eseguito l'intervento provvisorio.

La ditta costruttrice dell’aeromobile, interpellata al termine della competizione europea, ha ritenuto accettabile, seppur inusuale, l’intervento temporaneo eseguito, rimandando al successivo intervento manutentivo la più radicale operazione di sostituzione del tettuccio.

Come da accordi intercorsi con il fabbricante, tale sostituzione avrebbe avuto luogo subito dopo la competizione nazionale, senza arrivare però a concretizzarsi per l’incidente occorso.
