RELAZIONE D'INCHIESTA

**INCIDENTE
OCCORSO ALL'AEROMOBILE
Piper PA-31T1, marche I-POMO
Cassano di Centenaro, frazione del Comune di Ferriere (Piacenza)
6 novembre 2006**

AGENZIA NAZIONALE
PER LA SICUREZZA DEL VOLO

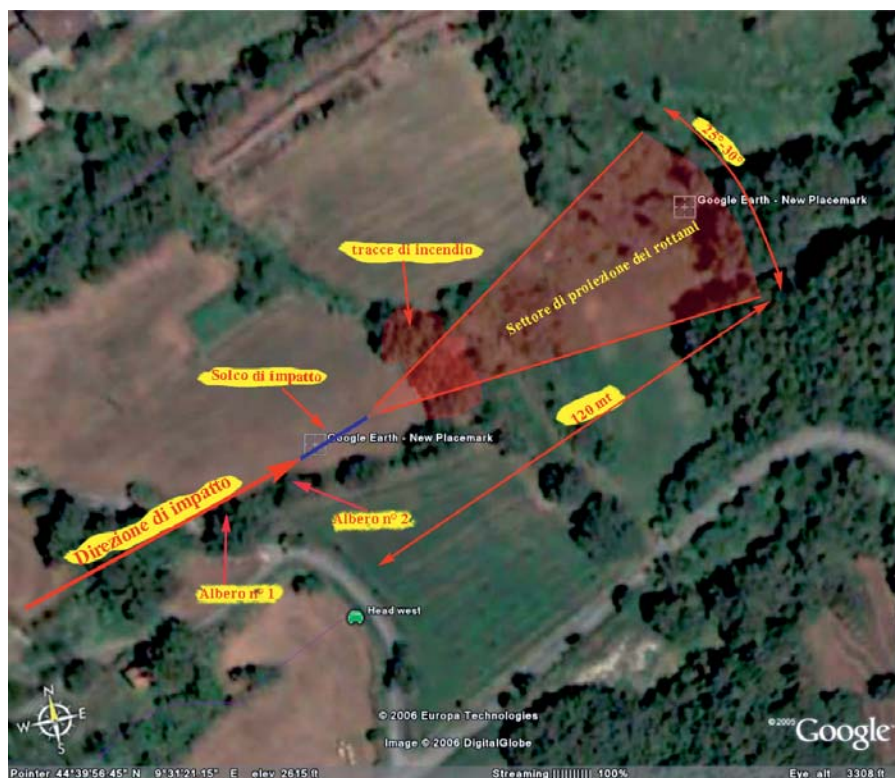
Figura 4: settore proiezione dei rottami.

A partire da circa metà della lunghezza del solco iniziava il settore di distribuzione dei rottami, che si estendeva per un arco di circa $25/30^\circ$ e per un raggio di circa 120/130 metri (allegato A, foto 4).

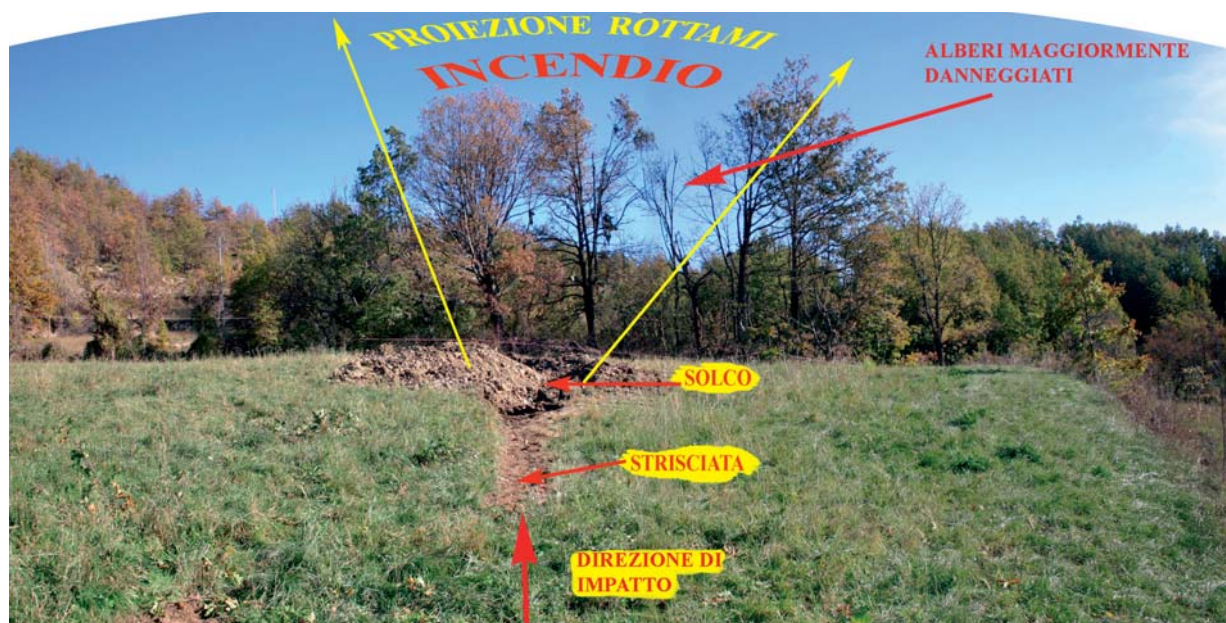
Figura 5: schema proiezione rottami.

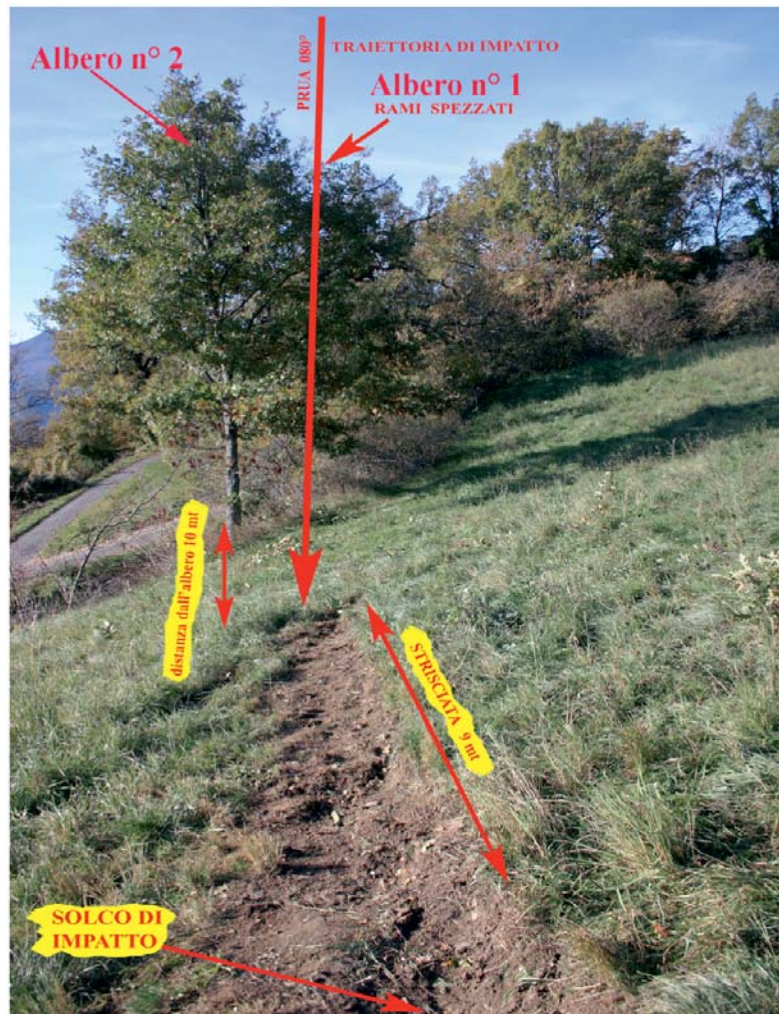
Figura 6: solco di impatto.

Ad una distanza di circa 32 metri prima del punto di impatto iniziale era presente l'albero identificato con il n. 1 nella figura 6, la cui chioma si sviluppa per un diametro di circa 8 metri e per una altezza dal suolo di circa 12 metri.

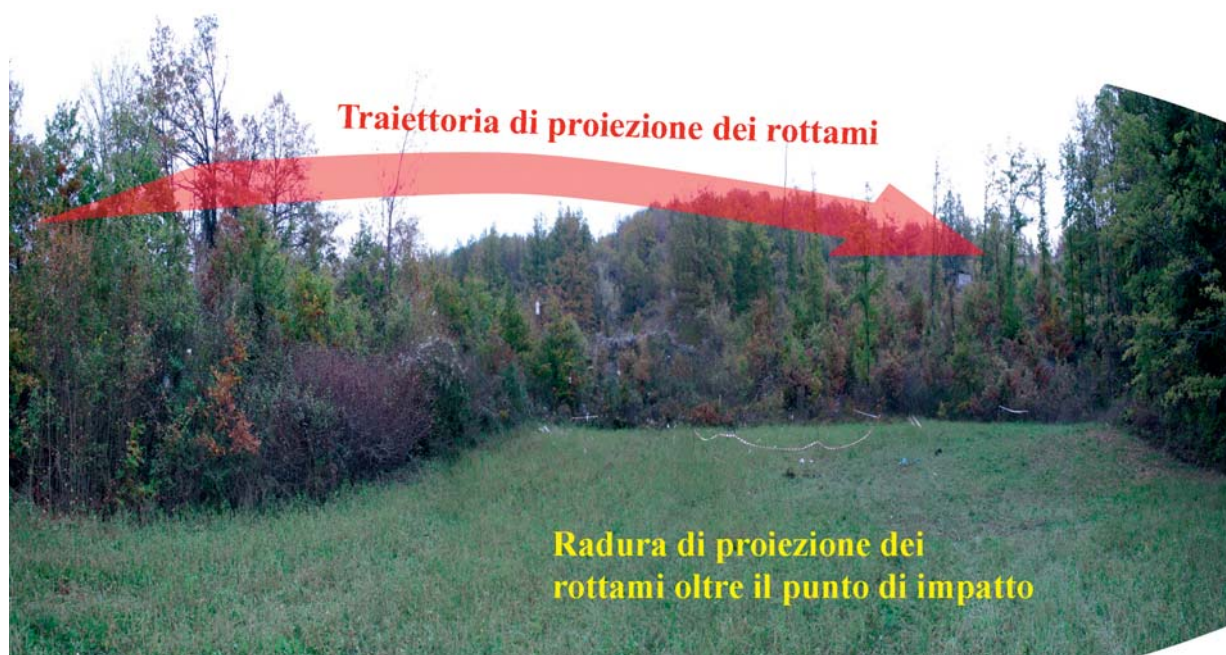
Figura 7: traiettoria proiezione dei rottami.

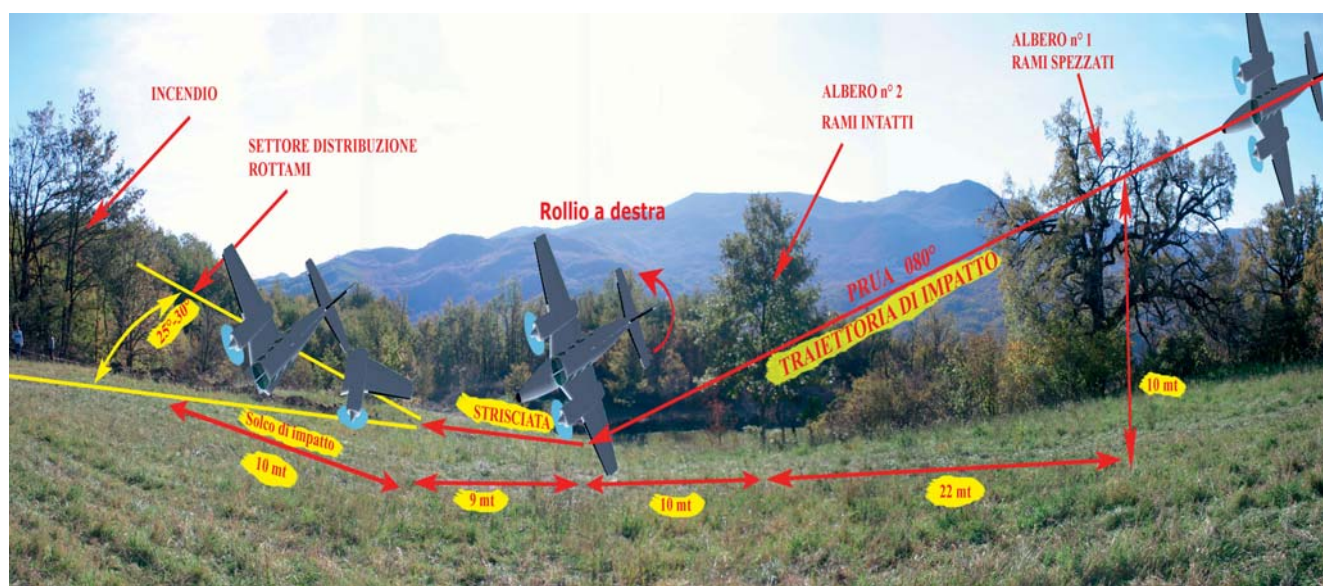
Figura 8: dinamica di impatto (vista laterale).

- La strisciata ed il successivo solco di impatto risultano essere di larghezza molto contenuta rispetto alle dimensioni del velivolo.
- I suddetti elementi, unitamente alla presenza di due pale dell'elica sinistra all'interno del solco di impatto, attestano che il velivolo ha sfiorato le cime dei due alberi con un angolo di rollio a destra intorno ai 270° , impattando successivamente il terreno con l'estremità dell'ala sinistra.

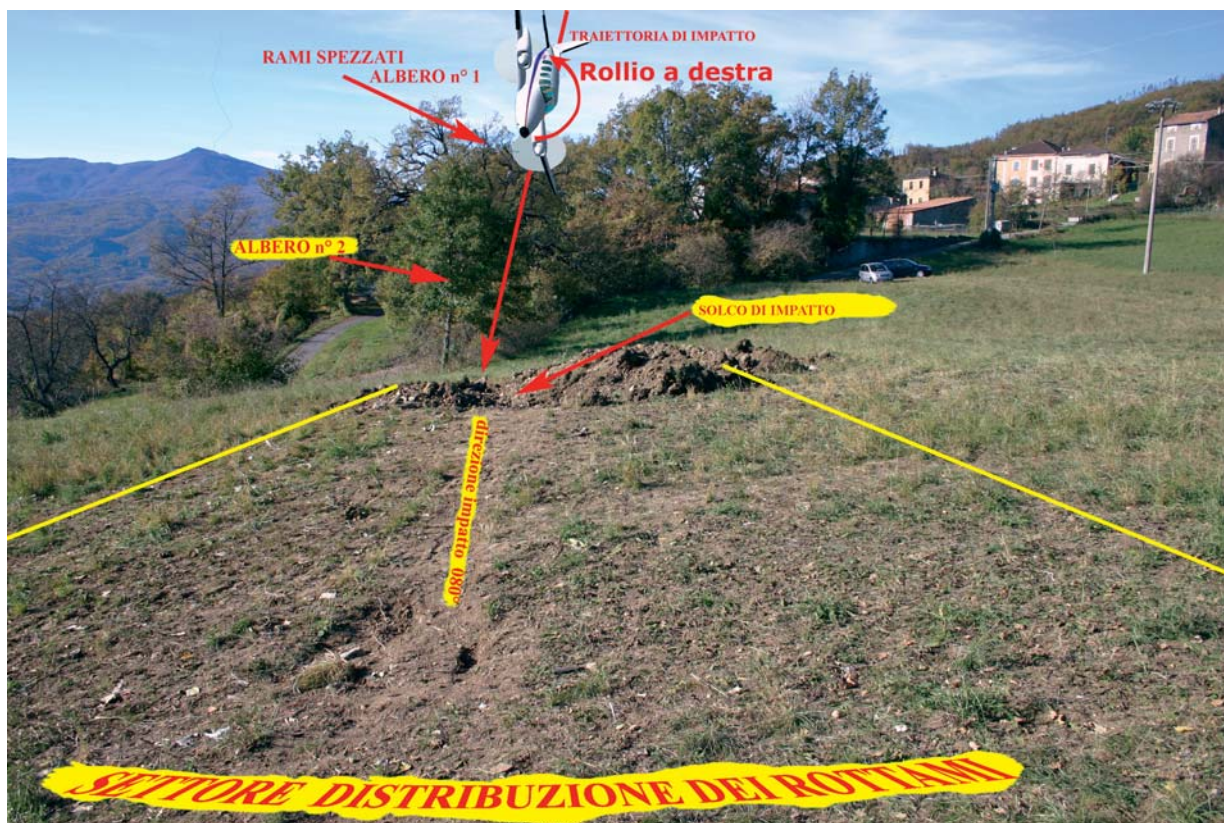
Figura 9: dinamica di impatto (vista frontale).

- La limitata ampiezza del settore di distribuzione dei rottami, la notevole distanza di proiezione degli stessi (oltre cento metri) e l'elevato grado di frammentazione a cui essi sono stati soggetti attestano un'elevata velocità di impatto.

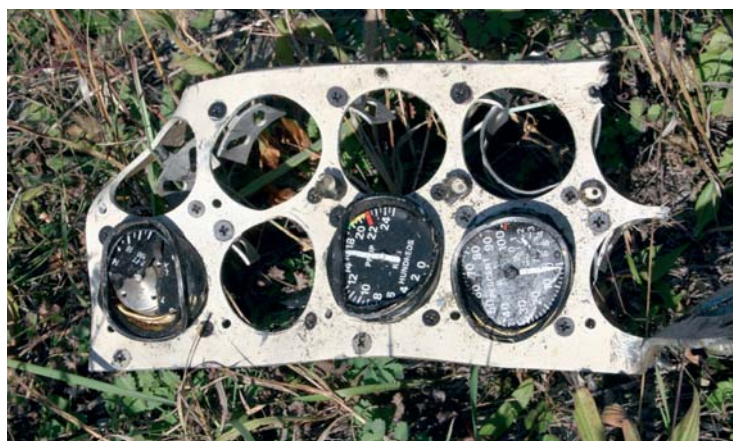
- Parte del pannello centrale del cruscotto con alcuni strumenti relativi al motore sinistro (foto a lato e allegato A, foto 12).
- Strumento indicatore girobussola/ADF (allegato A, foto 13).
- Strumento indicatore di assetto (allegato A, foto 14).

Gli strumenti si presentavano estremamente danneggiati, con indici e quadranti in posizioni non significative o indicative per una ricostruzione dei parametri di volo posseduti dal velivolo al momento dell'impatto.

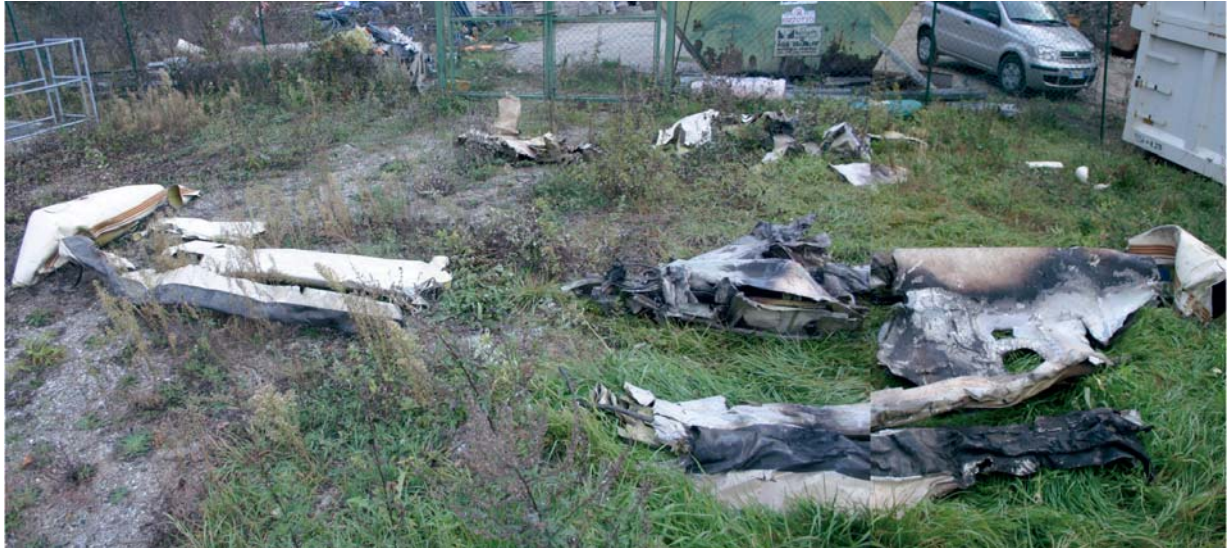
Le parti di maggiore dimensione e più facilmente riconoscibili sono risultate essere quelle relative alla estremità della semiala destra e della parte della struttura centrale di essa (foto nel paragrafo e foto 20 e 21 in allegato A).

Tutte le zone di rottura presenti sui rottami e sui cinematismi di comando recuperati evidenziano cedimenti per sovraccarico da urto.

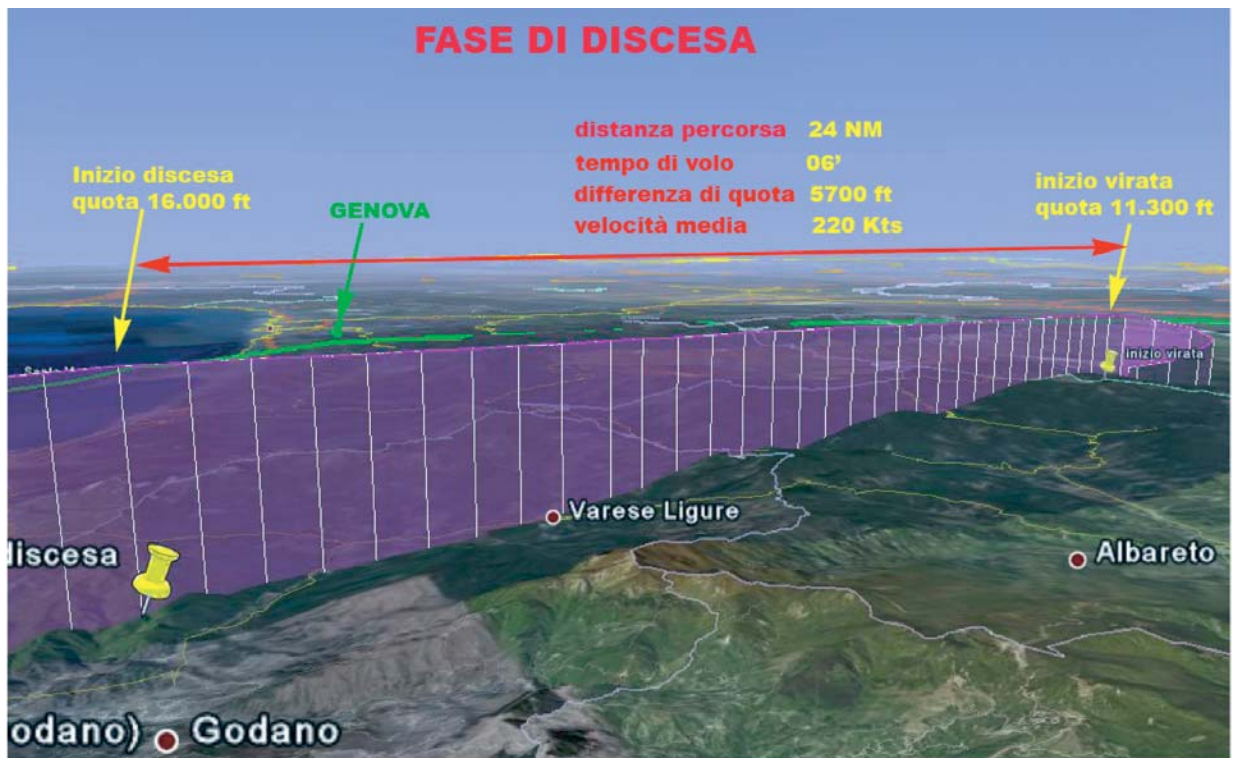
Alle ore 02.20.08 UTC, dopo circa 6 minuti dall’inizio della discesa e dopo aver percorso circa 24 NM in avvicinamento al punto DIXER, nel transitare alla quota di 11.300 piedi l’aeromobile iniziava una graduale e costante deviazione verso destra rispetto alla direzione di volo seguita fino ad allora.

Figura 12: particolare tracciato radar – fase di discesa.

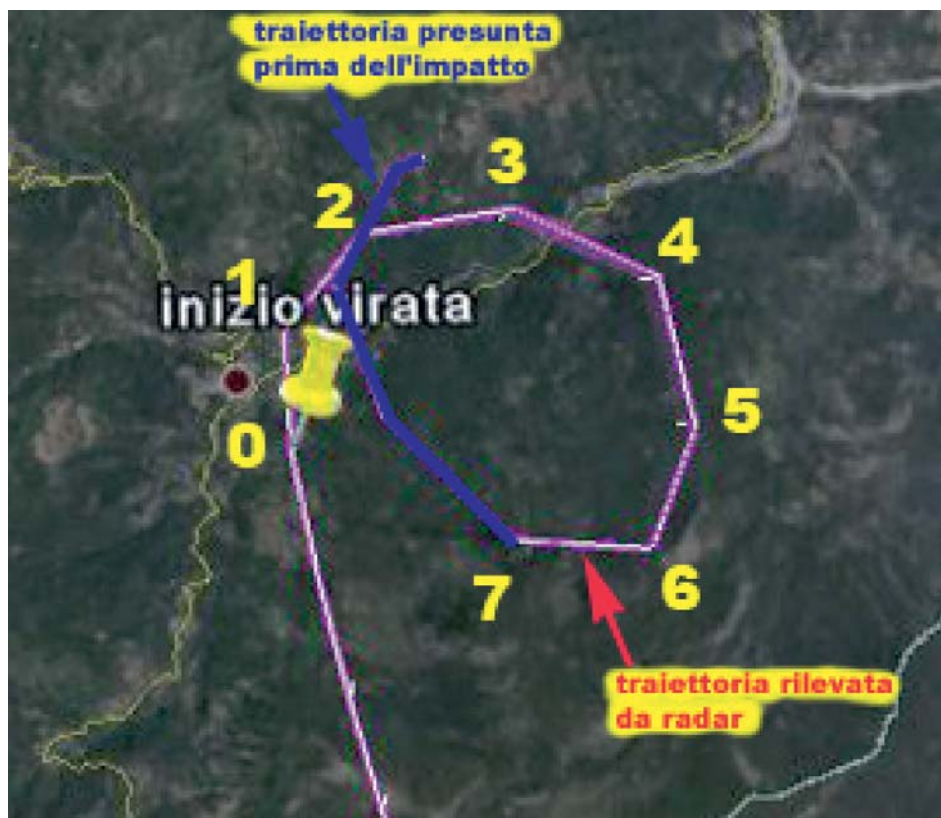
La perdita del segnale Modo “C” relativamente agli ultimi tre *plot* potrebbe essere derivata da probabili condizioni di “zona d'ombra”, rispetto alla testata radar, in cui si sarebbero venute a trovare le antenne del transponder di bordo a causa degli elevati angoli di rollio (*bank*) verso destra assunti in quel momento dall'aeromobile. Con tali assetti, infatti, la struttura dell'aeromobile costituiva uno schermo di irradiazione verso il radar.

Figura 13: traiettoria prima dell'impatto.

La successiva definitiva perdita del segnale radar è stata sicuramente determinata dalla bassa quota, per di più in zona montana, raggiunta in quel momento dall'aeromobile.

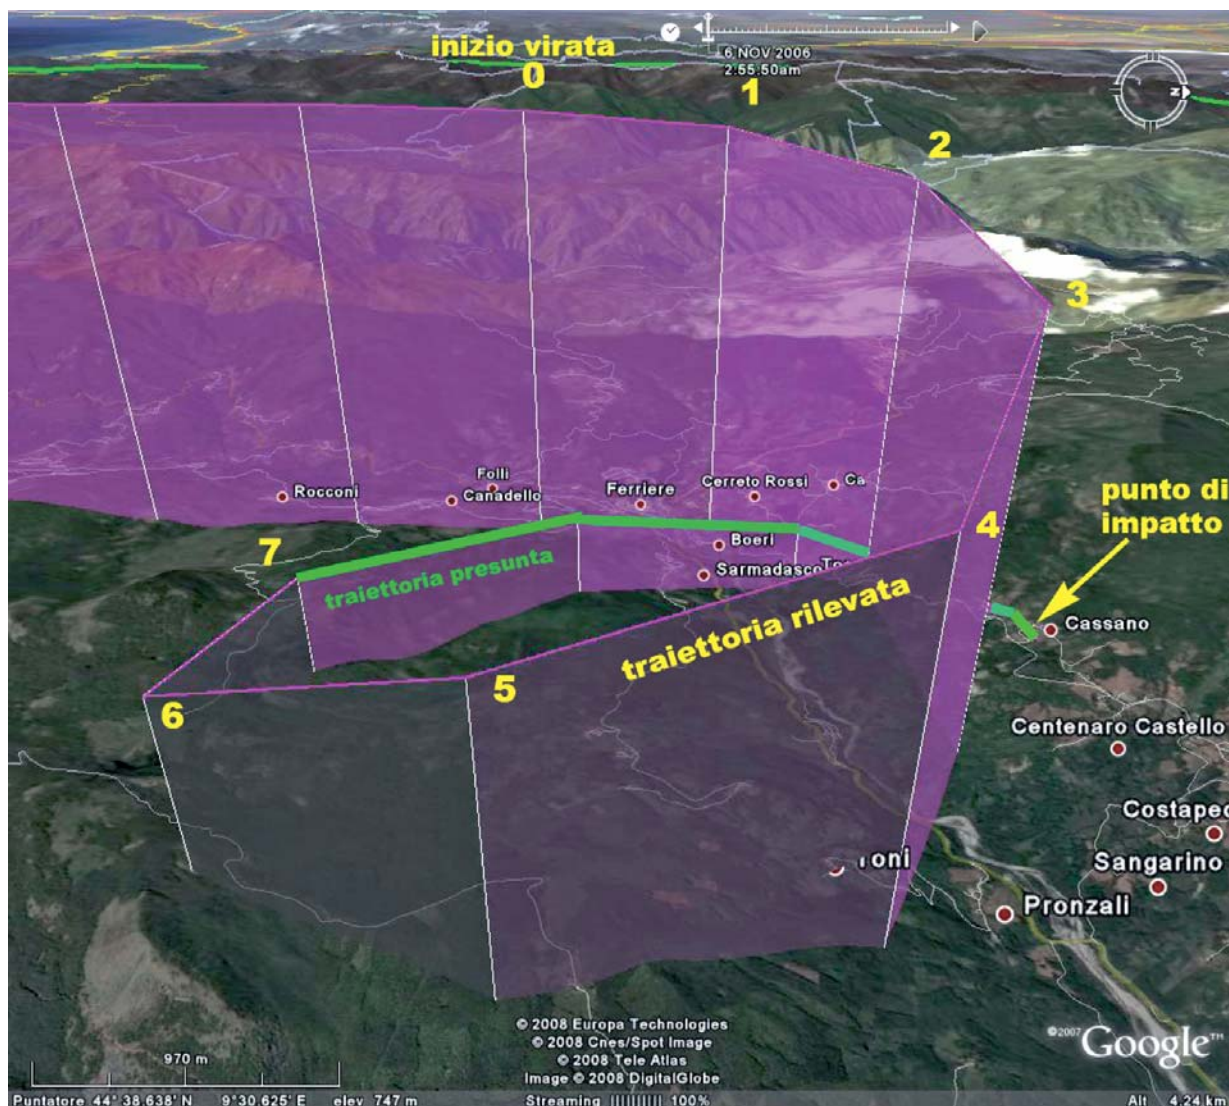
Una tale combinazione di dati definisce una precisa traiettoria in spirale verso terra che l'aeromobile ha percorso prima della perdita definitiva del segnale radar.

Figura 14: traiettoria prima dell'impatto – vista 3D.

La traiettoria è caratterizzata da una buona regolarità di progressione, sia sul piano orizzontale (assenza di oscillazioni in senso laterale), sia sul piano verticale (assenza di oscillazioni in termini quota).

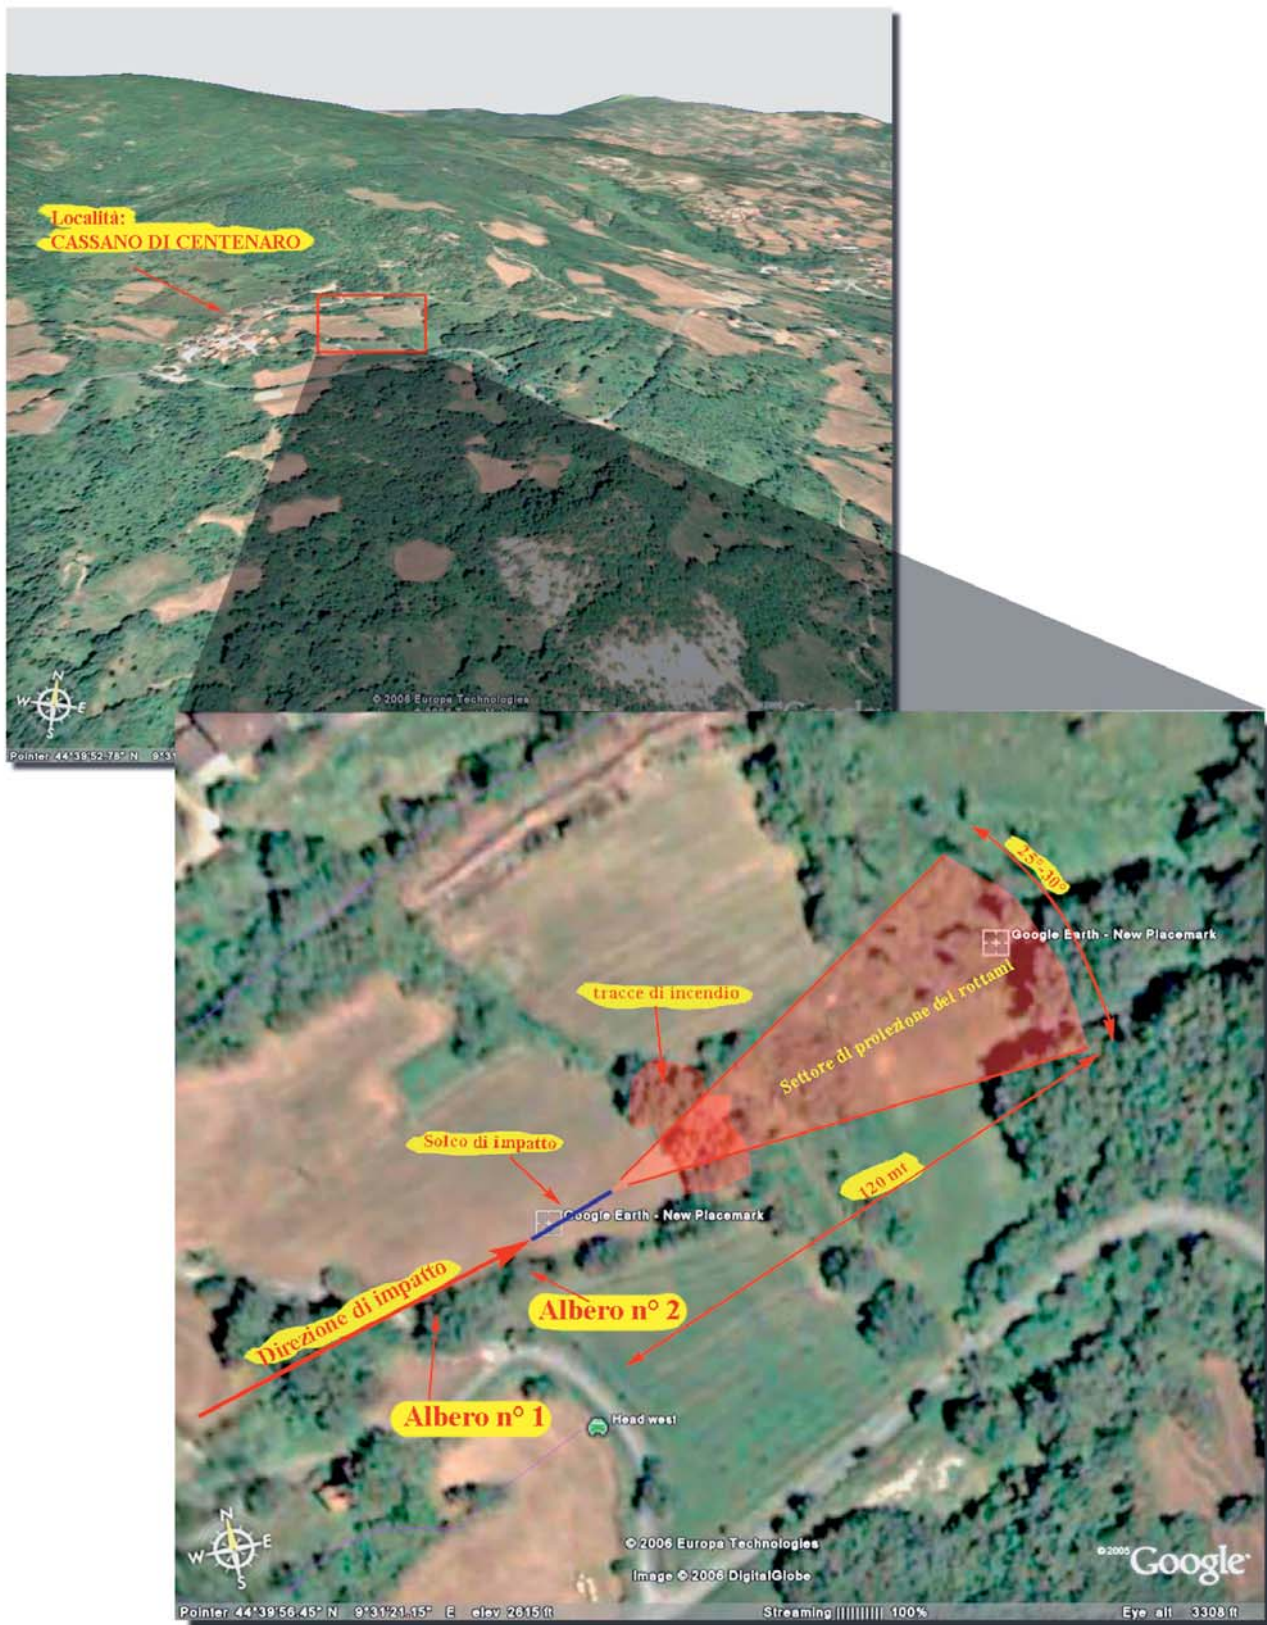
Foto 1

L'area dell'incidente è situata sul pendio Sud del Monte Albareto, ad una altitudine di circa 780 metri sul livello del mare, ed è caratterizzata da terreni in pendenza con lievi ondulazioni e scarpate. I terreni sono interessati da prati, coltivazioni agricole, alberi ad alto fusto e piccole macchie boschive (allegato A, foto 1).

AREA DELL'INCIDENTE

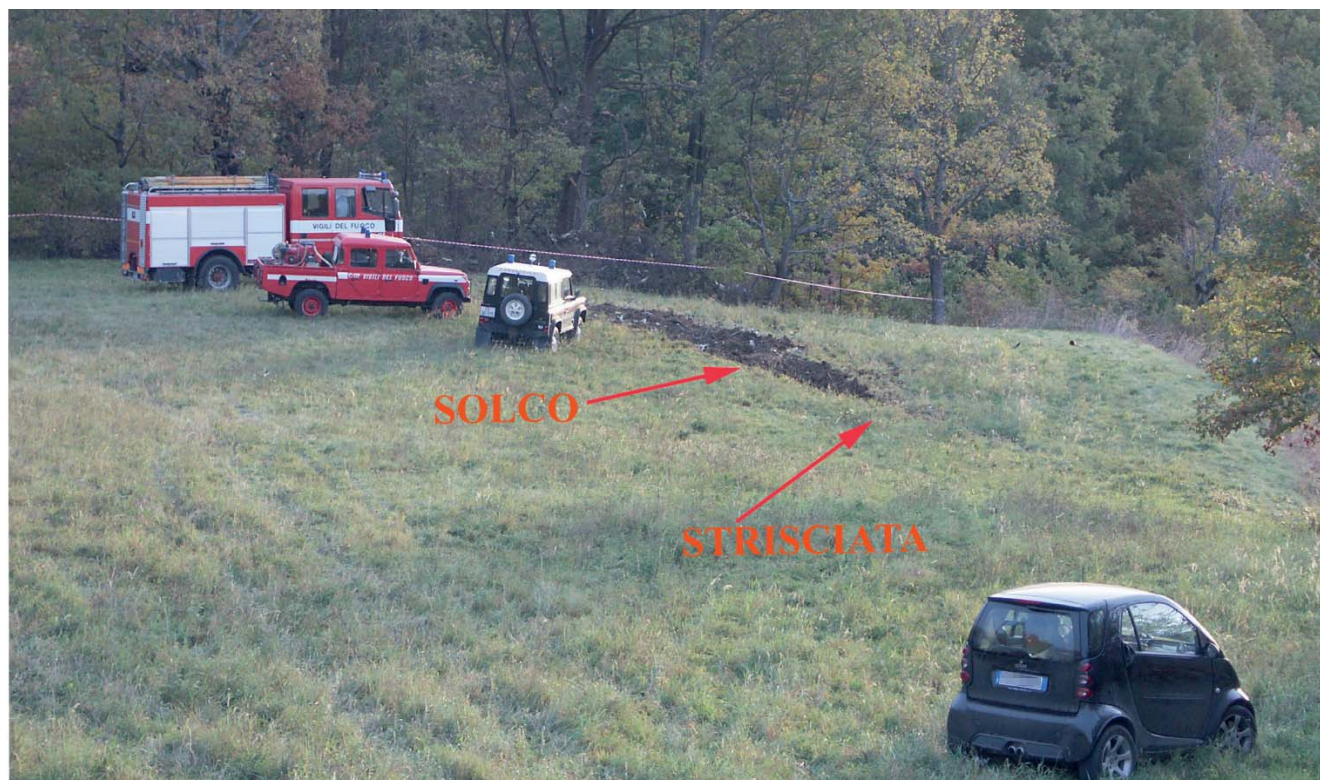
Foto 2

Solco di impatto.

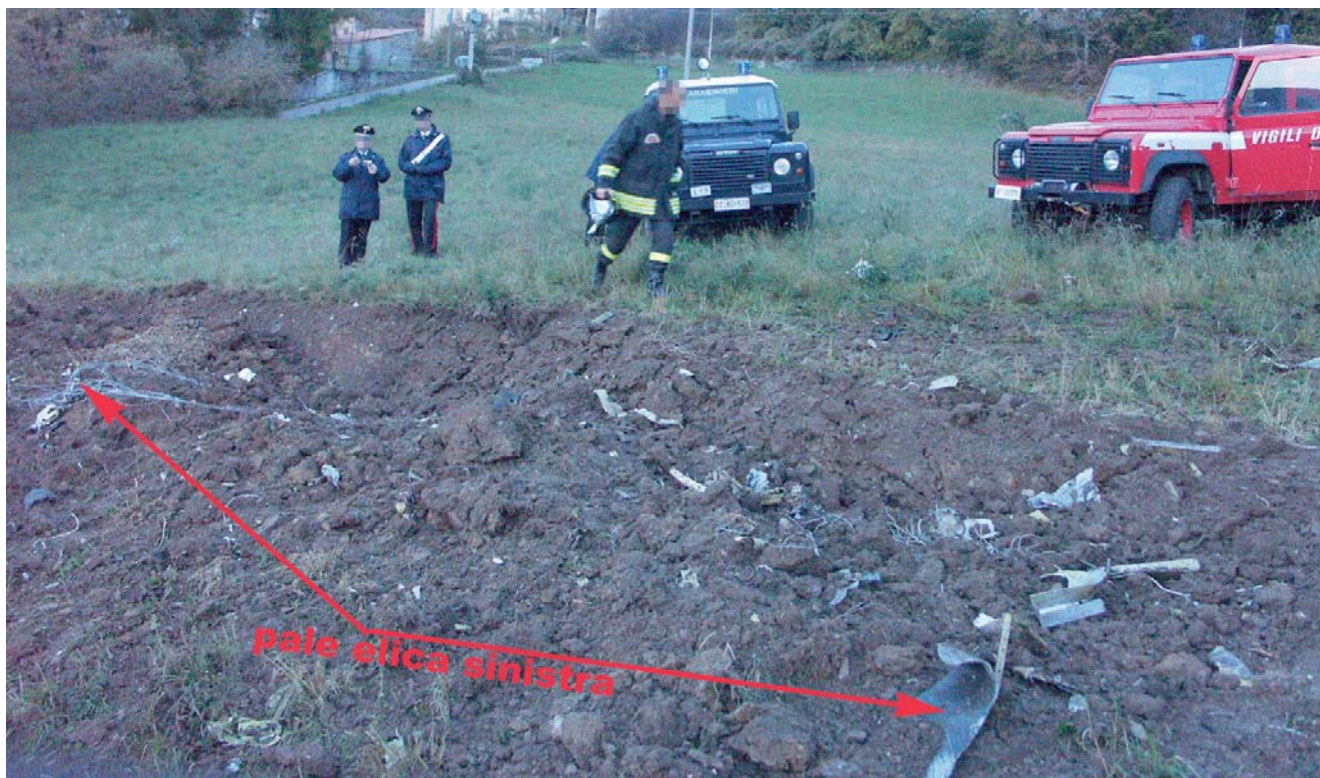
Foto 3

Rottami all'interno del solco.

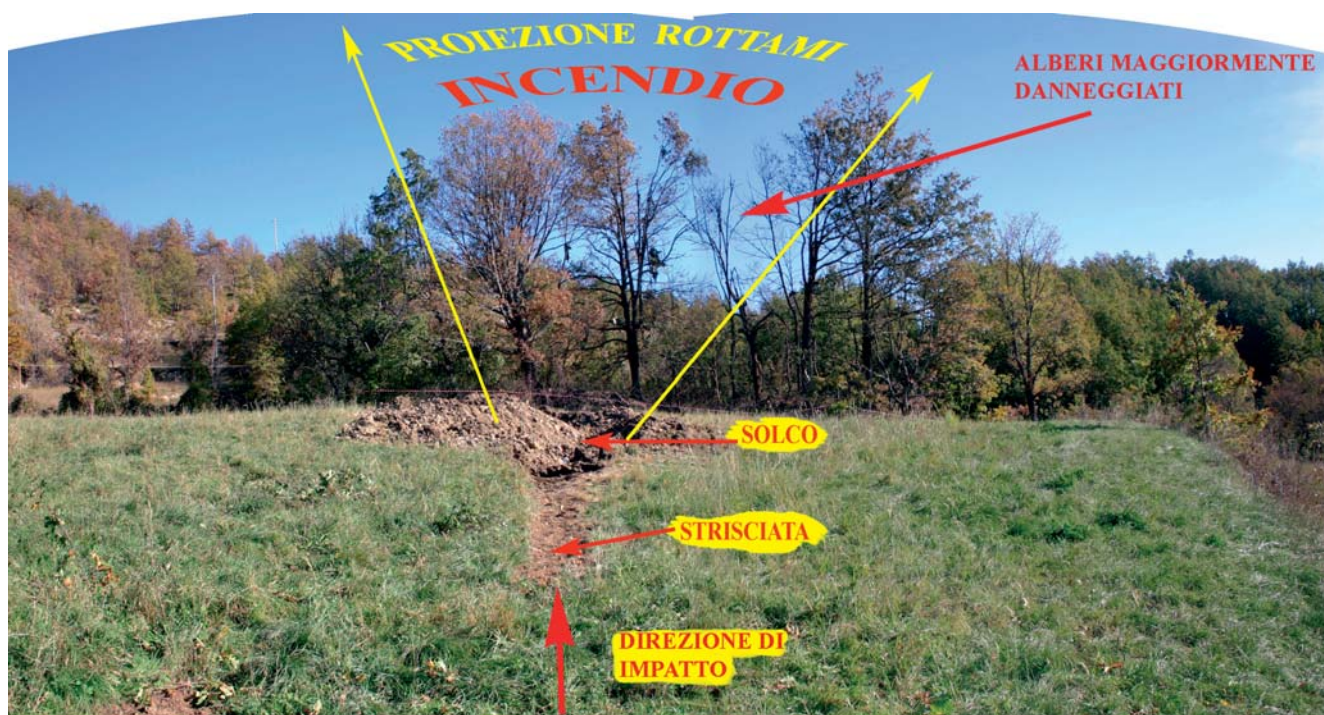
Foto 4

Settore di proiezione dei rottami e incendio.

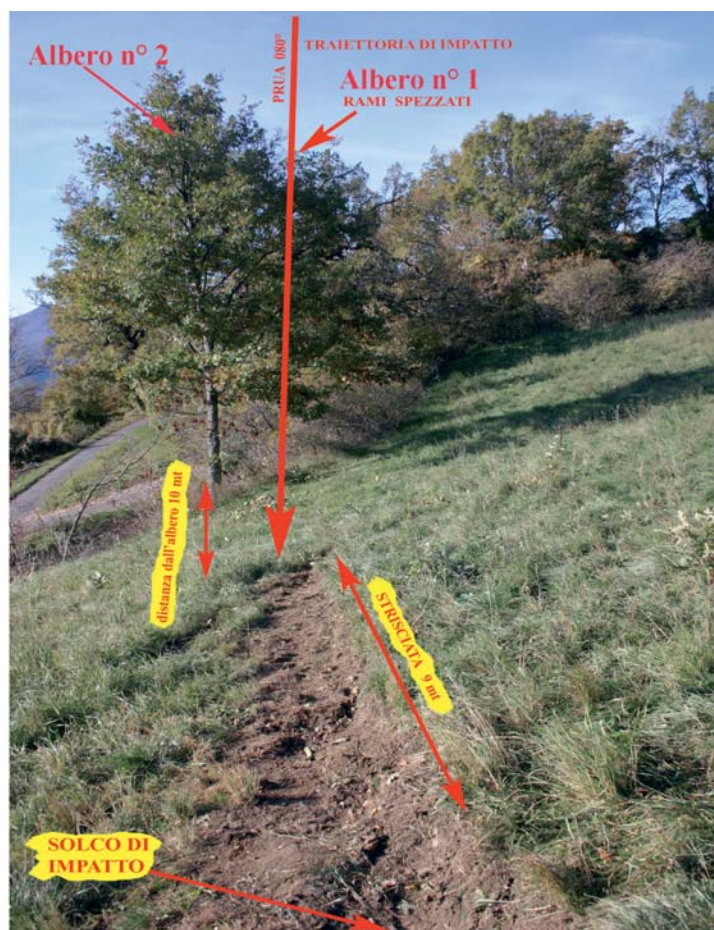
Foto 5

Strisciata iniziale vista provenienza aeromobile.

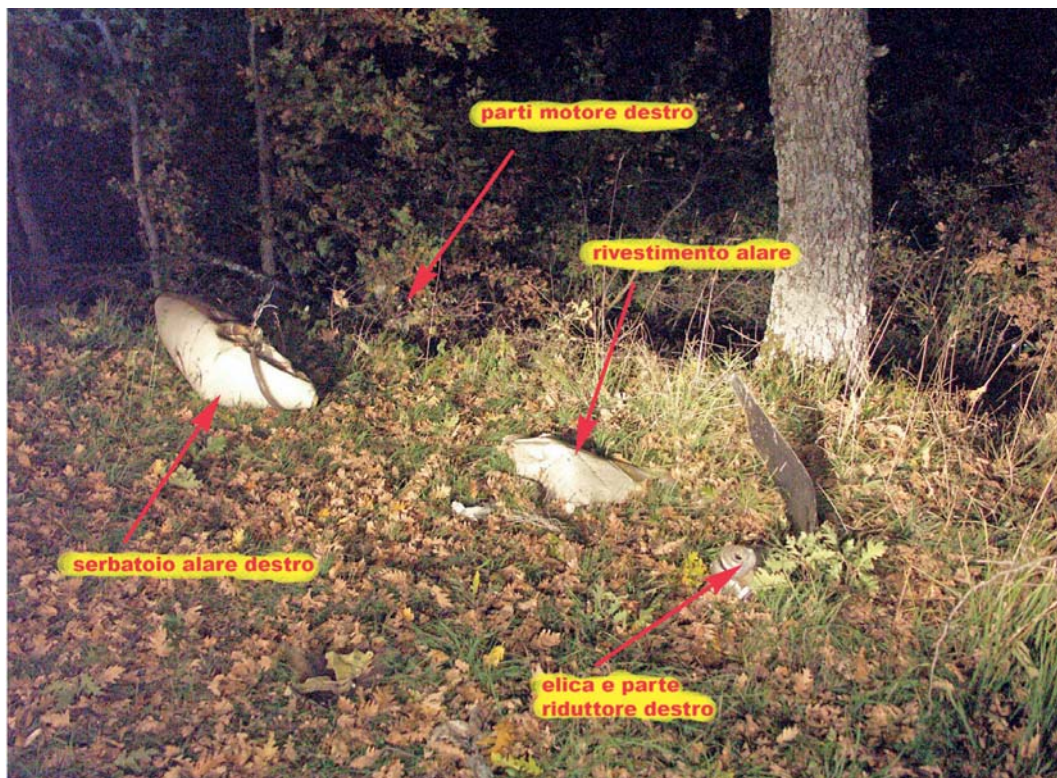
Foto 6

Alla base del primo filare di alberi, leggermente spostati a destra rispetto alla direttrice di impatto, ma non interessati da tracce di incendio, erano ancora presenti parti del motore destro con alcune ruote dentate dei cinematismi interni del riduttore ed il mozzo dell'elica destra con una pala ancora vincolata ad esso. In prossimità del motore era anche posizionato il serbatoio alare destro (allegato A, foto 6).

Motore destro, elica destra e serbatoio destro.

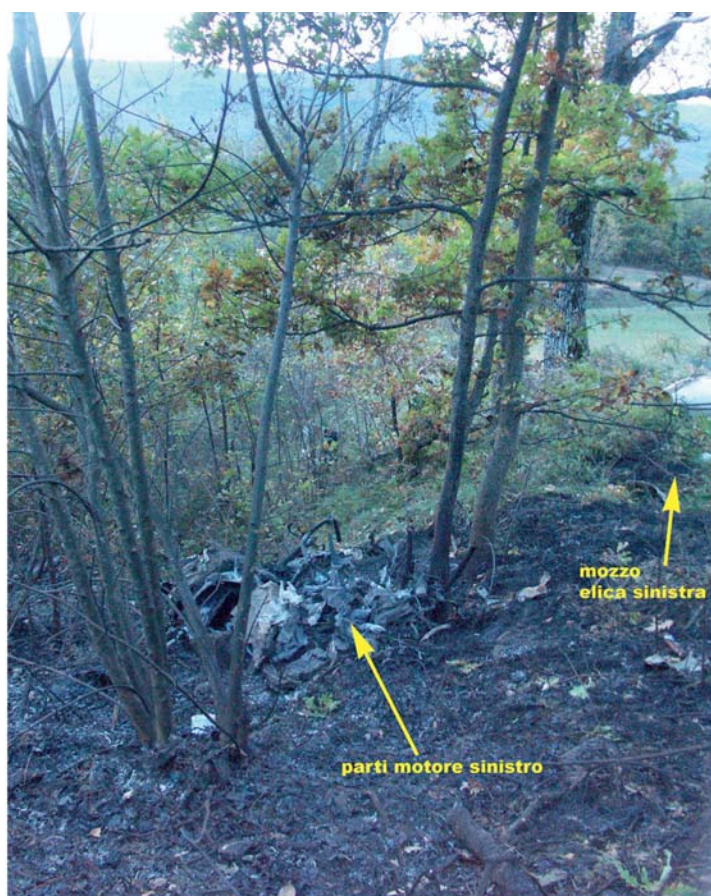
Foto 7

All'interno del primo filare di alberi era presente il motore sinistro con elementi del riduttore e mozzo elica separato da esso. Il mozzo dell'elica sinistra presentava solo una pala ancora vincolata ad esso. Sul motore e sulla vegetazione intorno ad esso erano presenti consistenti tracce di incendio (allegato A, foto 7).

Motore sinistro.

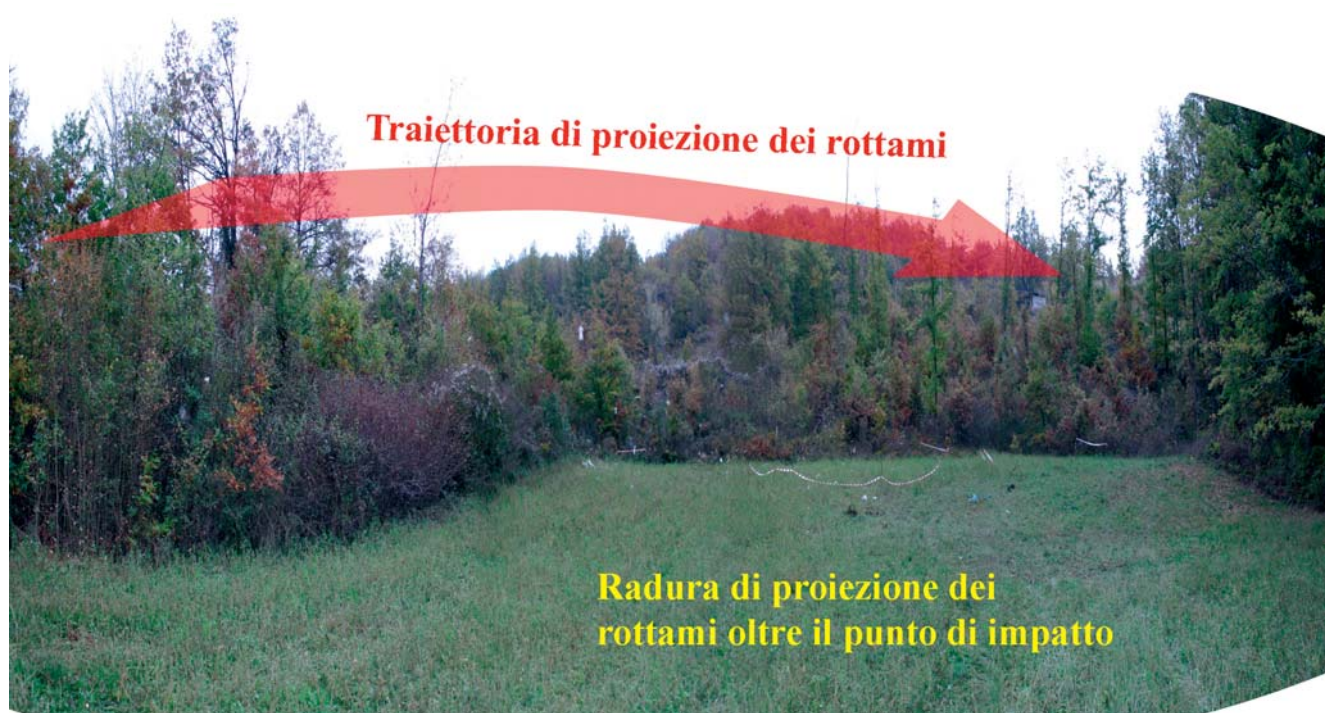
Foto 8

Oltre il primo filare di alberi era presente una radura quadrangolare di circa 80 x 80 metri per lato (allegato A, foto 8 e 9), i cui lati Nord ed Est oltre a quello Ovest erano delimitati da filari di alberi ad alto fusto con fitta vegetazione di sottobosco rovi e sterpaglie.

Radura di proiezione dei rottami.

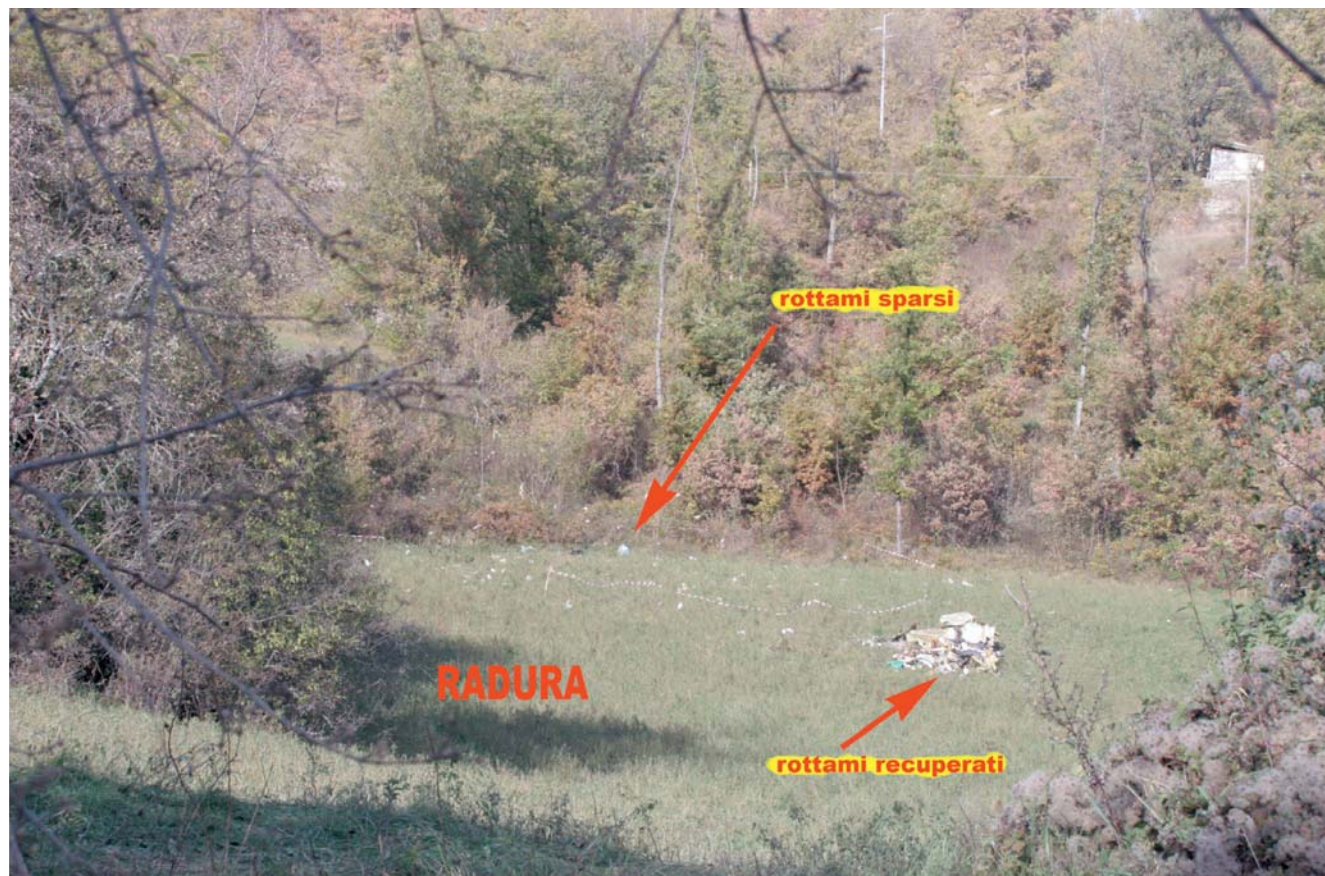
Foto 9

Distribuzione e recupero rottami all'interno della radura.

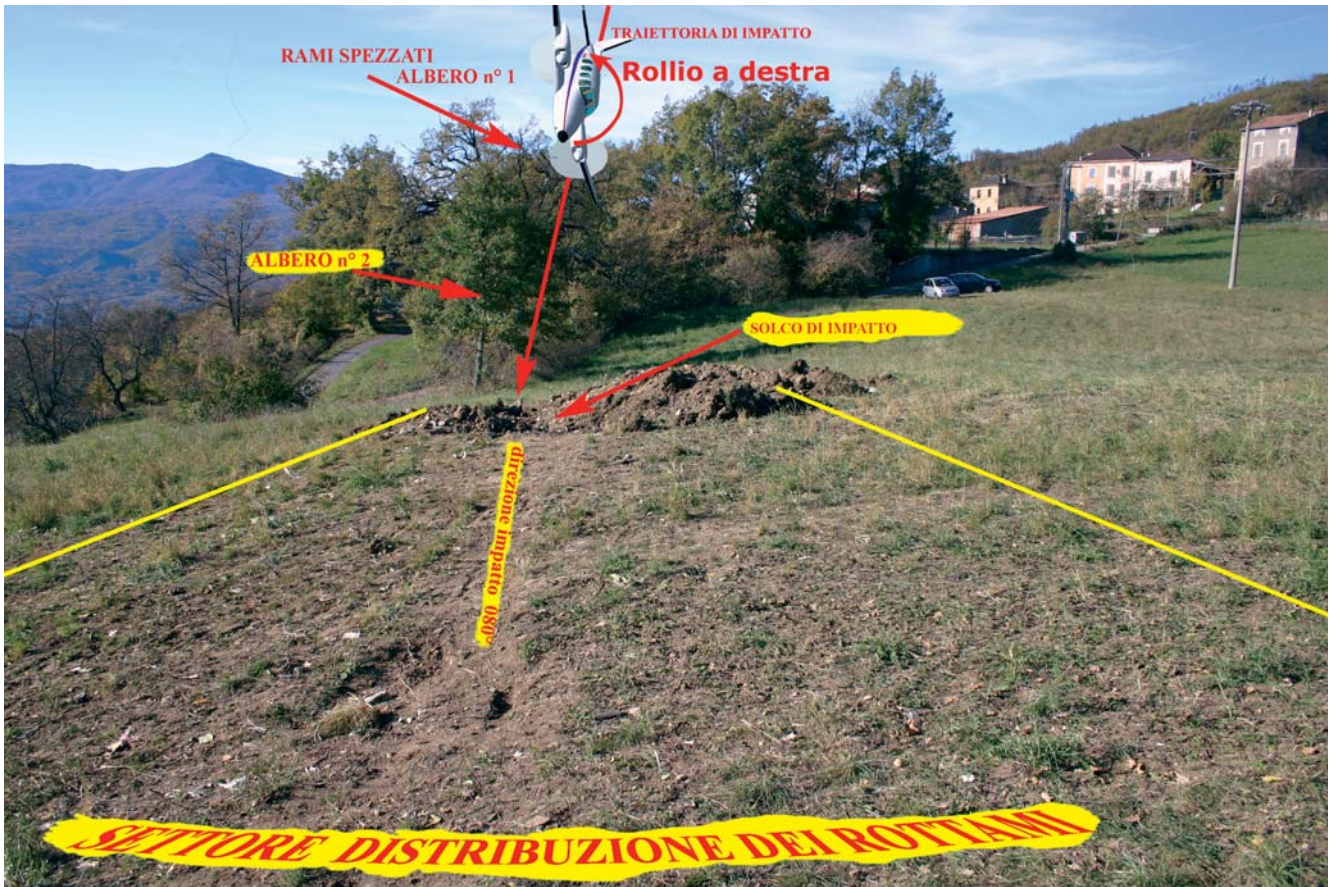
Foto 10

Al termine del solco era presente una strisciata superficiale sul terreno di larghezza di circa 0,8 metri, che, estendendosi sempre in direzione 80° magnetici per ulteriori 20 metri dopo il solco, diventava sempre meno marcata fino a scomparire quasi del tutto in prossimità del primo filare di alberi disposto ortogonalmente al solco stesso (allegato A, foto 10).

Ricostruzione impatto (vista frontale).

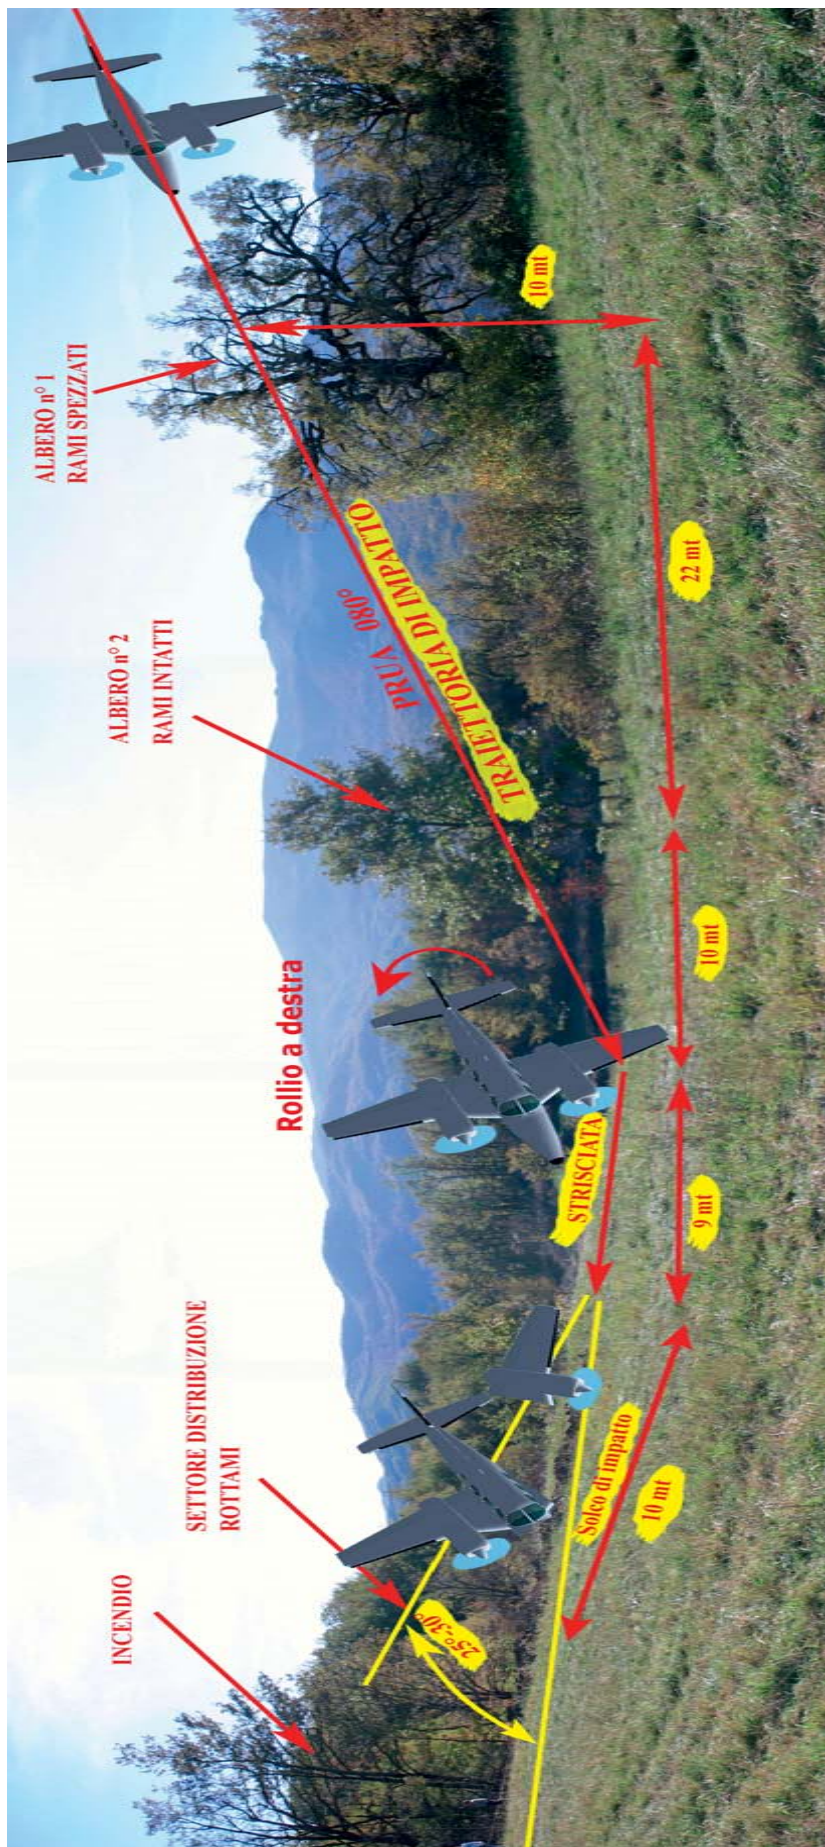
Foto 11

- Il velivolo ha impattato il terreno con una direzione di volo verso Est e più precisamente con orientamento magnetico di 80° .
- Circa 32 metri prima dell'impatto al suolo e ad una altezza di circa 10 metri il velivolo ha urtato la chioma di un albero, danneggiando alcuni rami.
- Lungo la traiettoria di impatto era situato anche un altro albero, che però non è stato interessato dal passaggio del velivolo.
- La distanza tra i danneggiamenti sulla chioma del primo albero ed il primo punto di impatto al suolo dell'aeromobile, unitamente alla loro altezza dal suolo, definisce una traiettoria di discesa inclinata di circa 20° - 30° verso terra (allegato A, foto 10 e 11).

Ricostruzione impatto (vista laterale).
