RELAZIONE D'INCHIESTA

**INCIDENTE
OCCORSO ALL'AEROMOBILE
Piper PA-31T1, marche I-POMO
Cassano di Centenaro, frazione del Comune di Ferriere (Piacenza)
6 novembre 2006**

AGENZIA NAZIONALE
PER LA SICUREZZA DEL VOLO

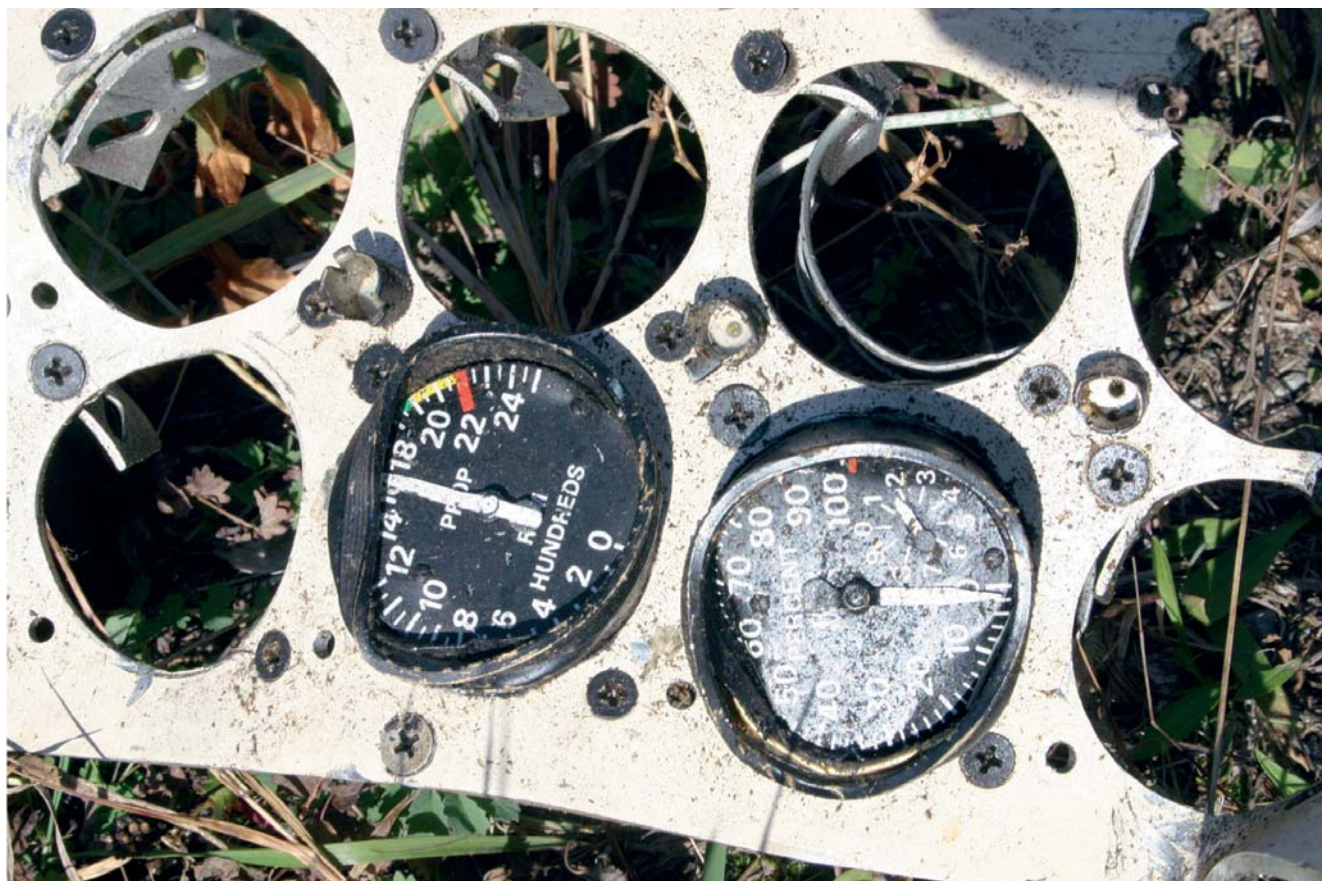
Foto 12

Strumenti pannello centrale.

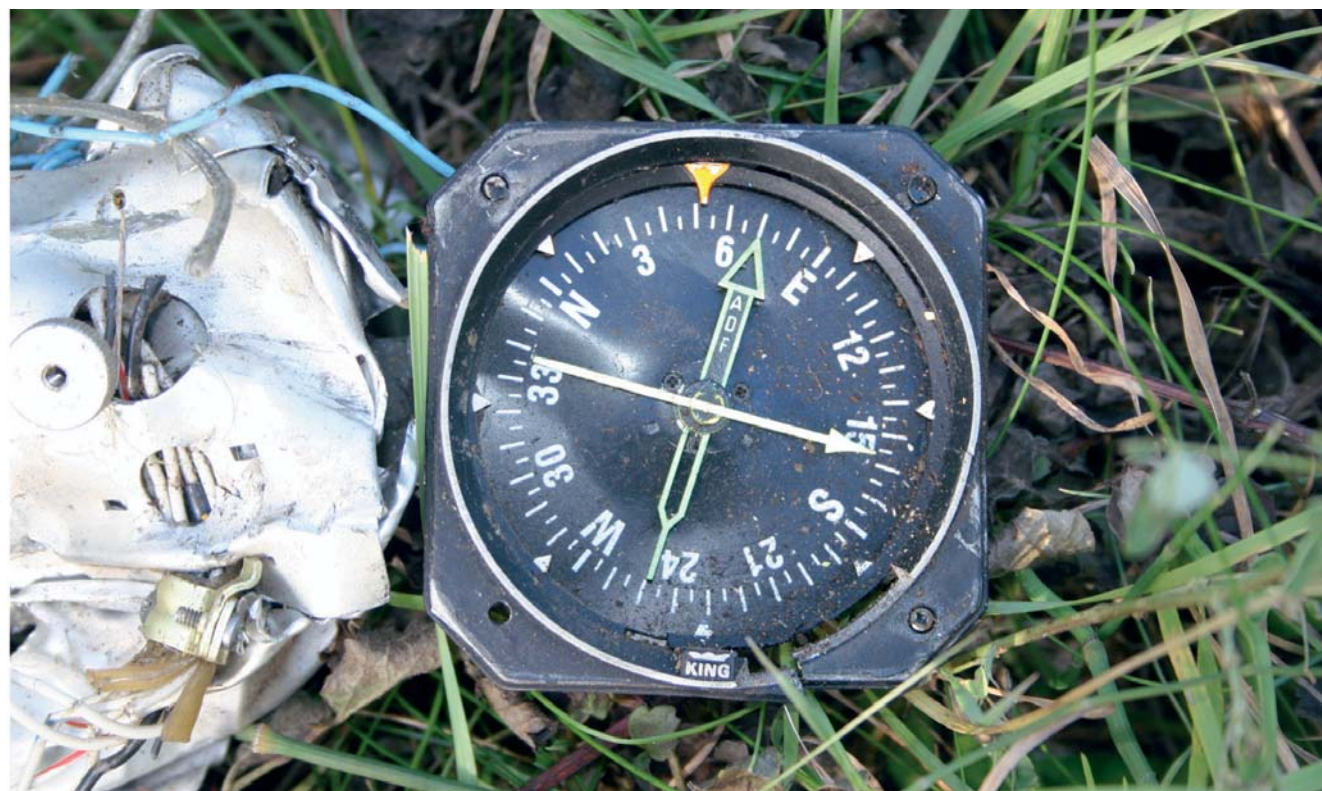
Foto 13

Girobussola/ADF.

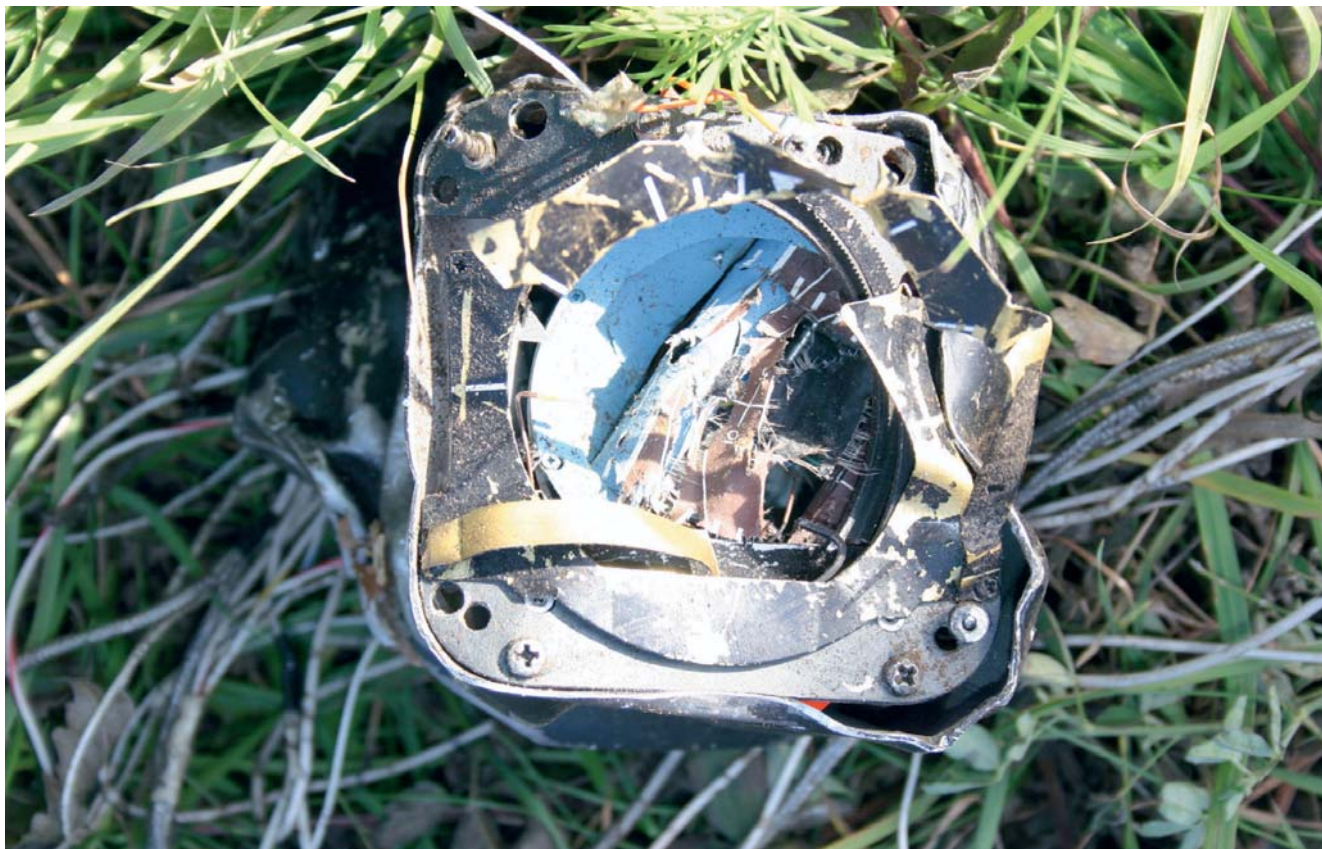
Foto 14

Orizzonte artificiale.

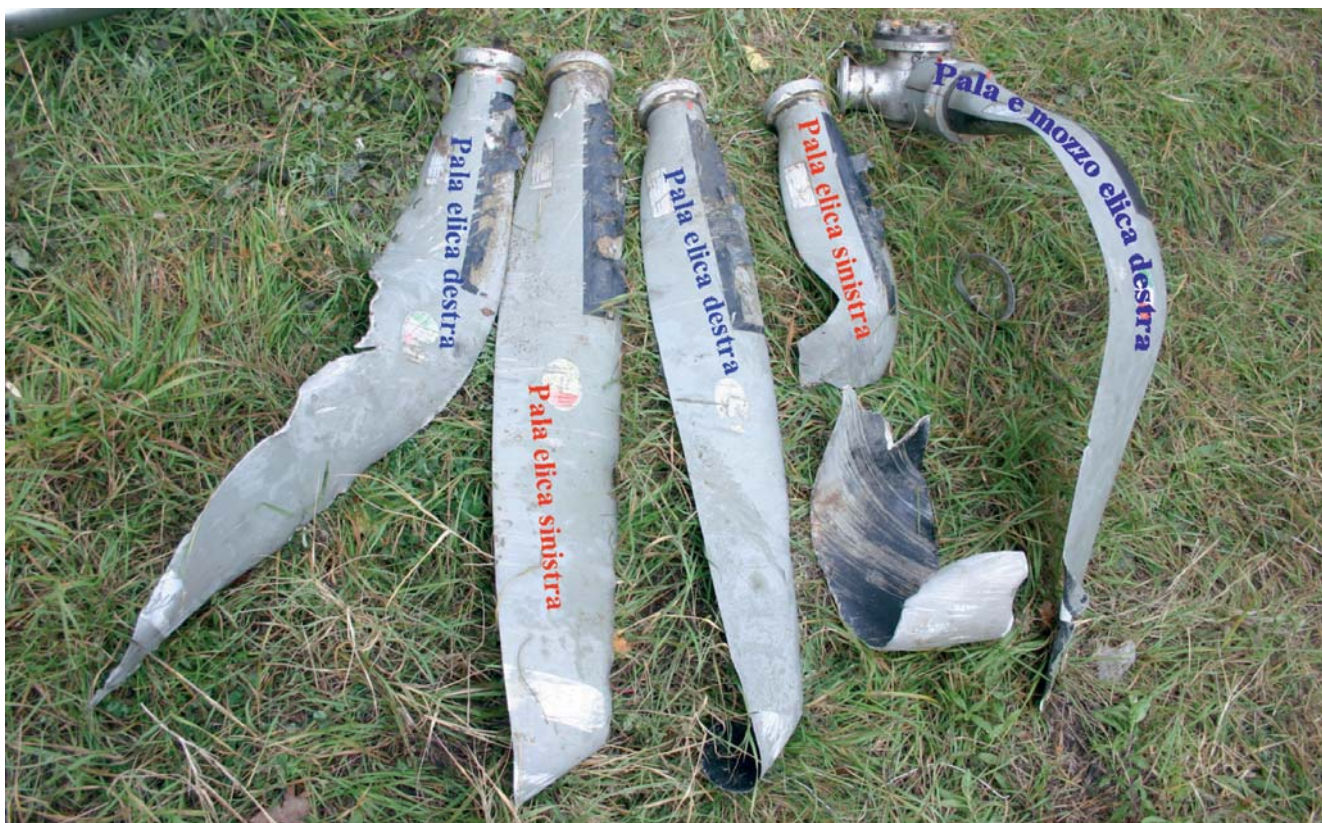
Foto 15

Pale eliche.

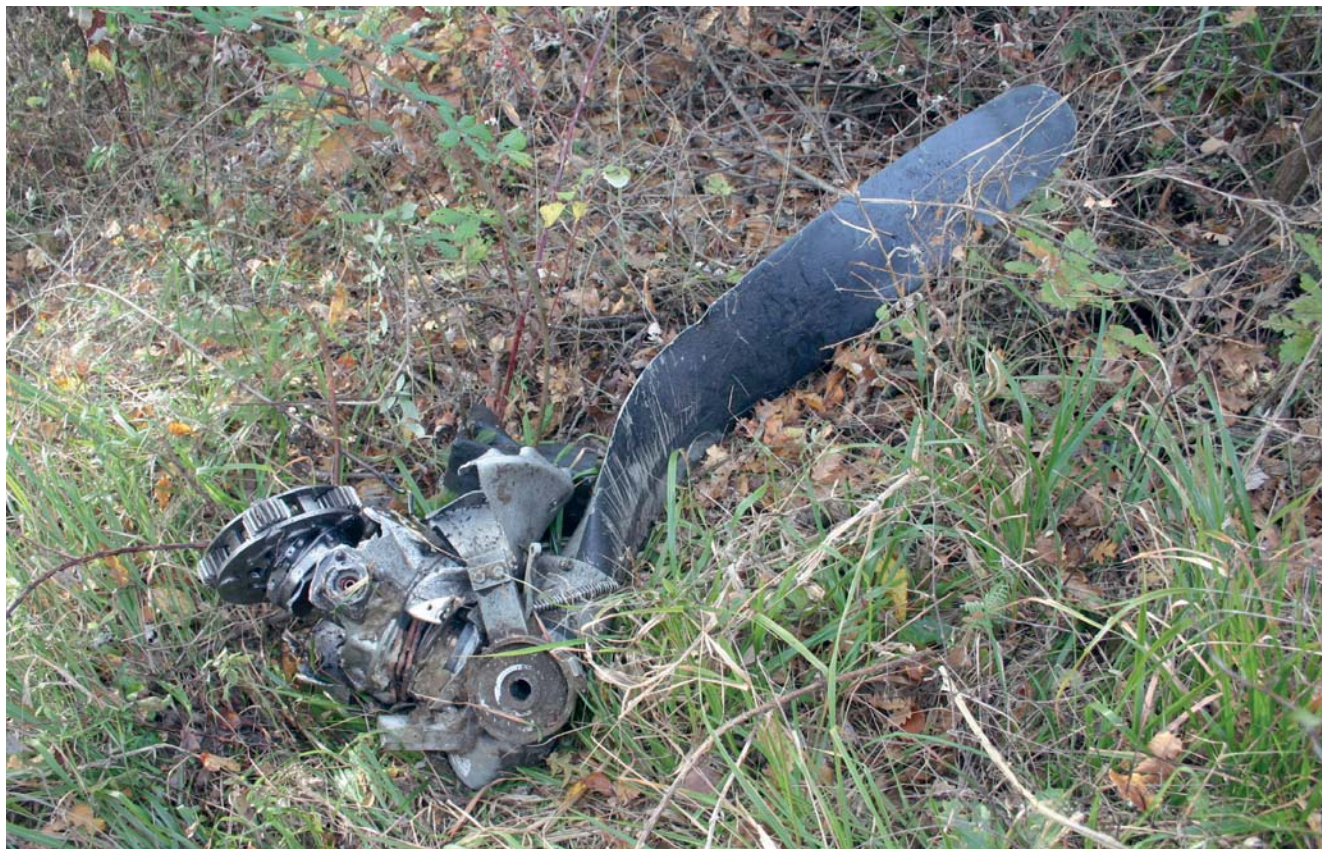
Foto 16

Mozzo elica sinistra.

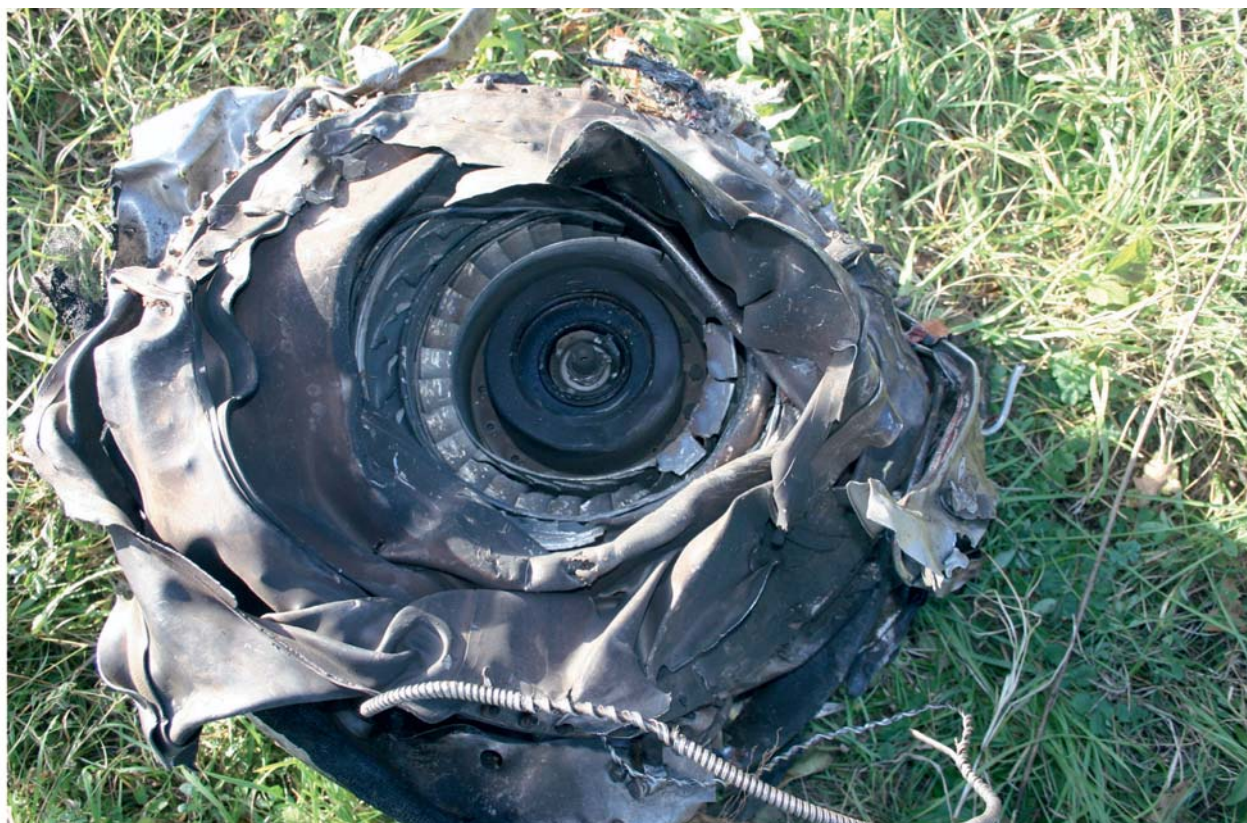
Foto 17

Vista turbina e camera combustione motore destro.

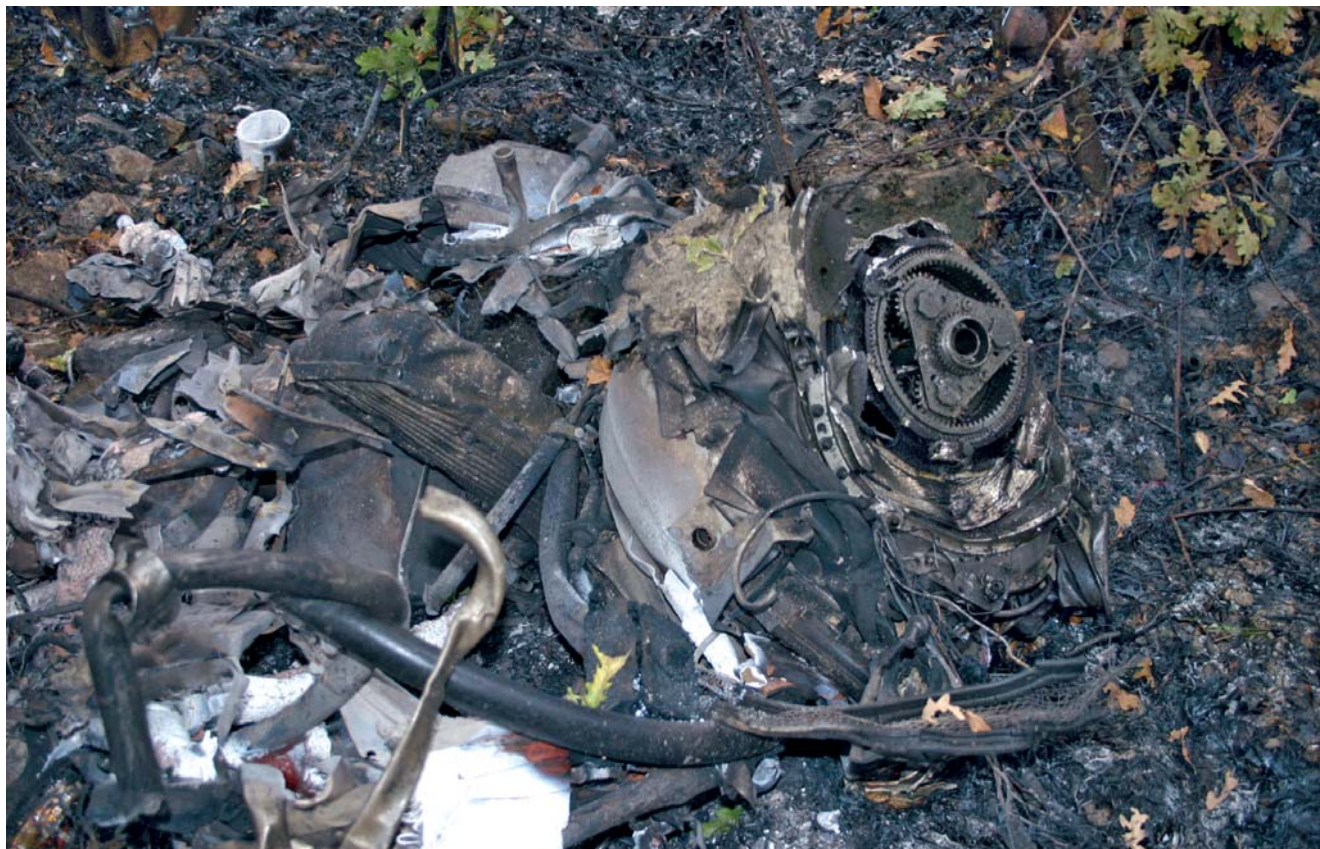
Foto 18

Vista lato riduttore motore sinistro.

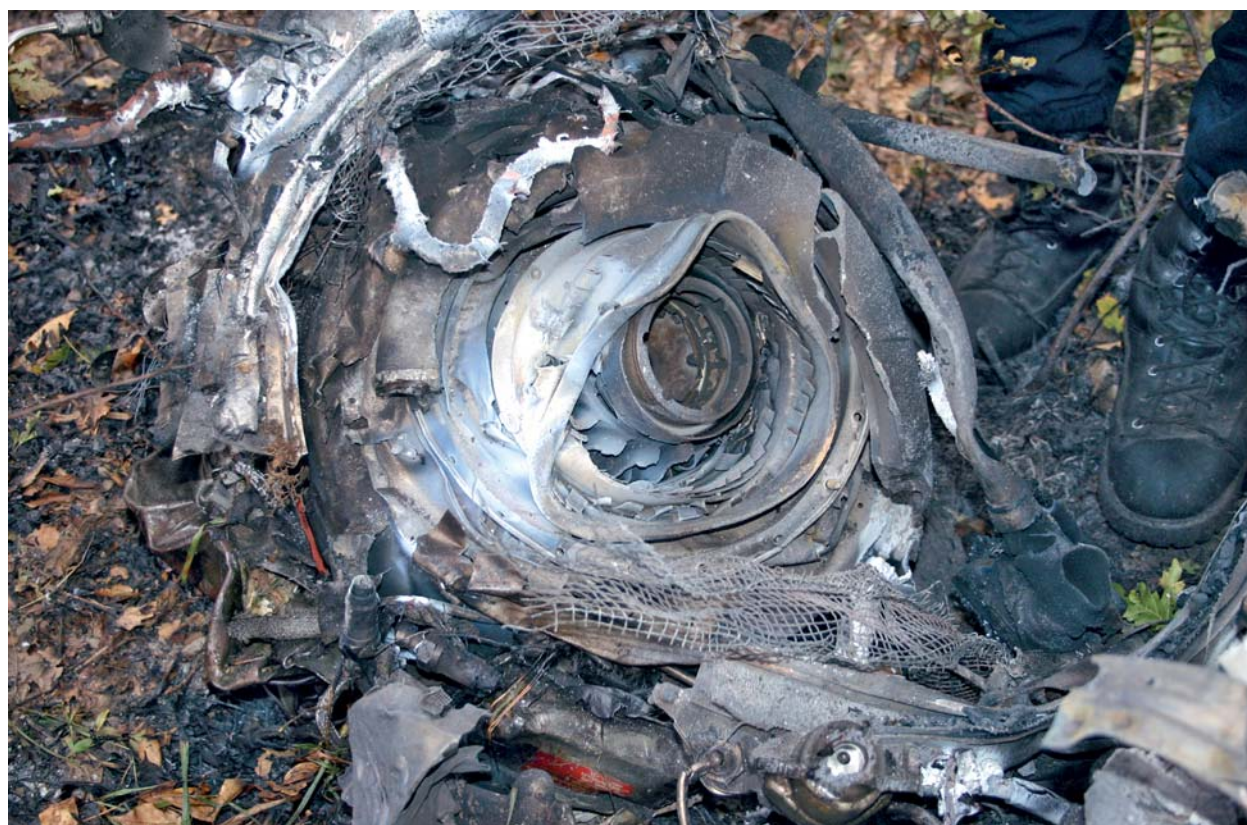
Foto 19

Vista lato turbina motore sinistro.

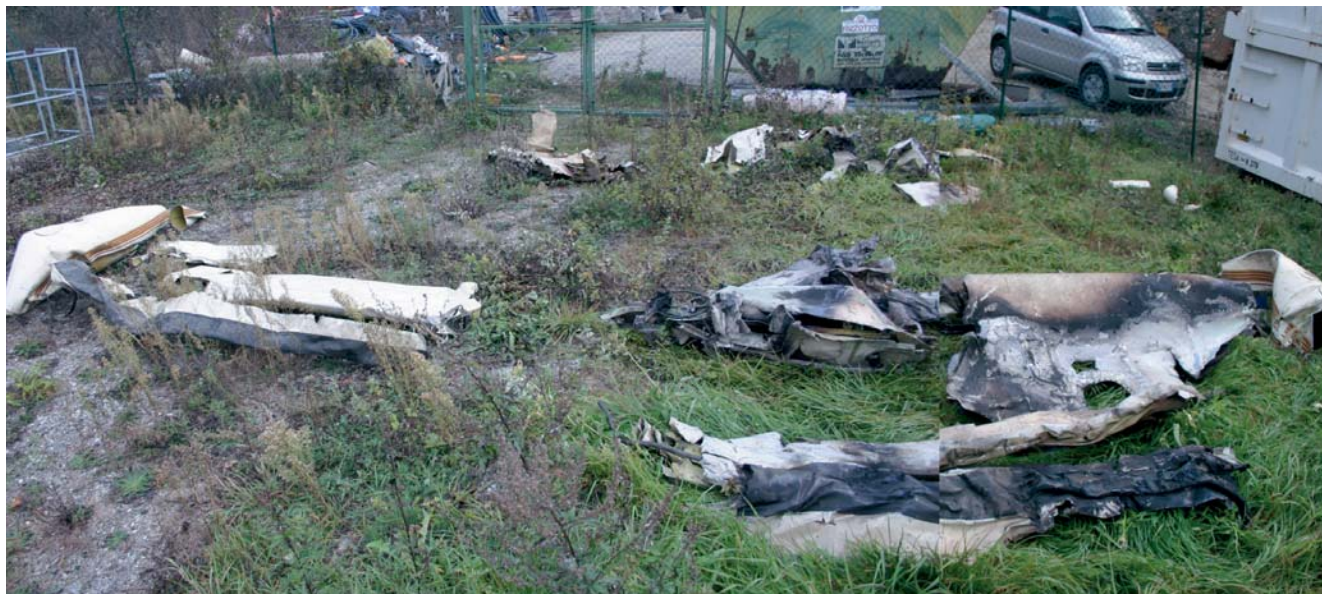
Foto 20

Le parti di maggiore dimensione e più facilmente riconoscibili sono risultate essere quelle relative alla estremità della semiala destra e della parte della struttura centrale di essa (foto nel paragrafo e foto 20 e 21 in allegato A).

Rottami di più grandi dimensione struttura alare destra.

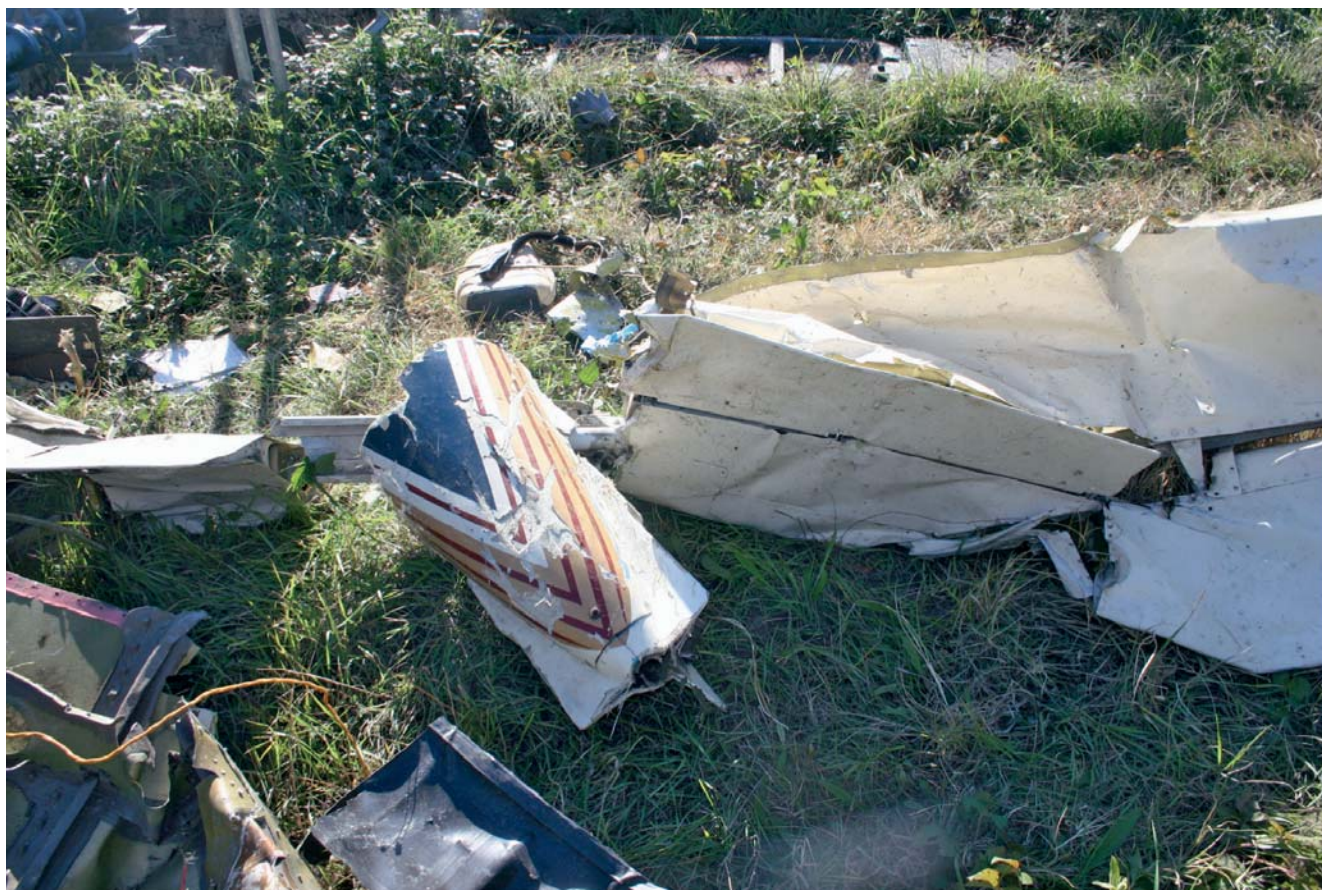
Foto 21

Rottami superfici mobili.
