Nummer voorval:	2007015
Classificatie:	Ernstig incident
Datum, tijd ¹ voorval:	5 maart 2007, 10.27 uur
Plaats voorval:	Amsterdam Schiphol Airport
Registratie luchtvaartuig:	G-EZIP
Type luchtvaartuig:	Airbus A319
Soort luchtvaartuig:	Verkeersvliegtuig
Soort vlucht:	Lijnvlucht passagiers
Fase van de vlucht:	Start
Schade aan luchtvaartuig:	Geen
Aantal bemanningsleden:	Twee
Aantal passagiers:	Onbekend
Persoonlijk letsel:	Geen
Overige schade:	Geen
Lichtcondities:	Daglicht

De bemanning van een Airbus A319 begon aan de aanloop voor de start op baan 24, in de veronderstelling dat zij hiervoor toestemming hadden, terwijl een Boeing 747 op het punt stond deze baan te kruisen. De bemanning brak hierop de start af en kreeg tevens van de luchtverkeersleiding de opdracht te stoppen.

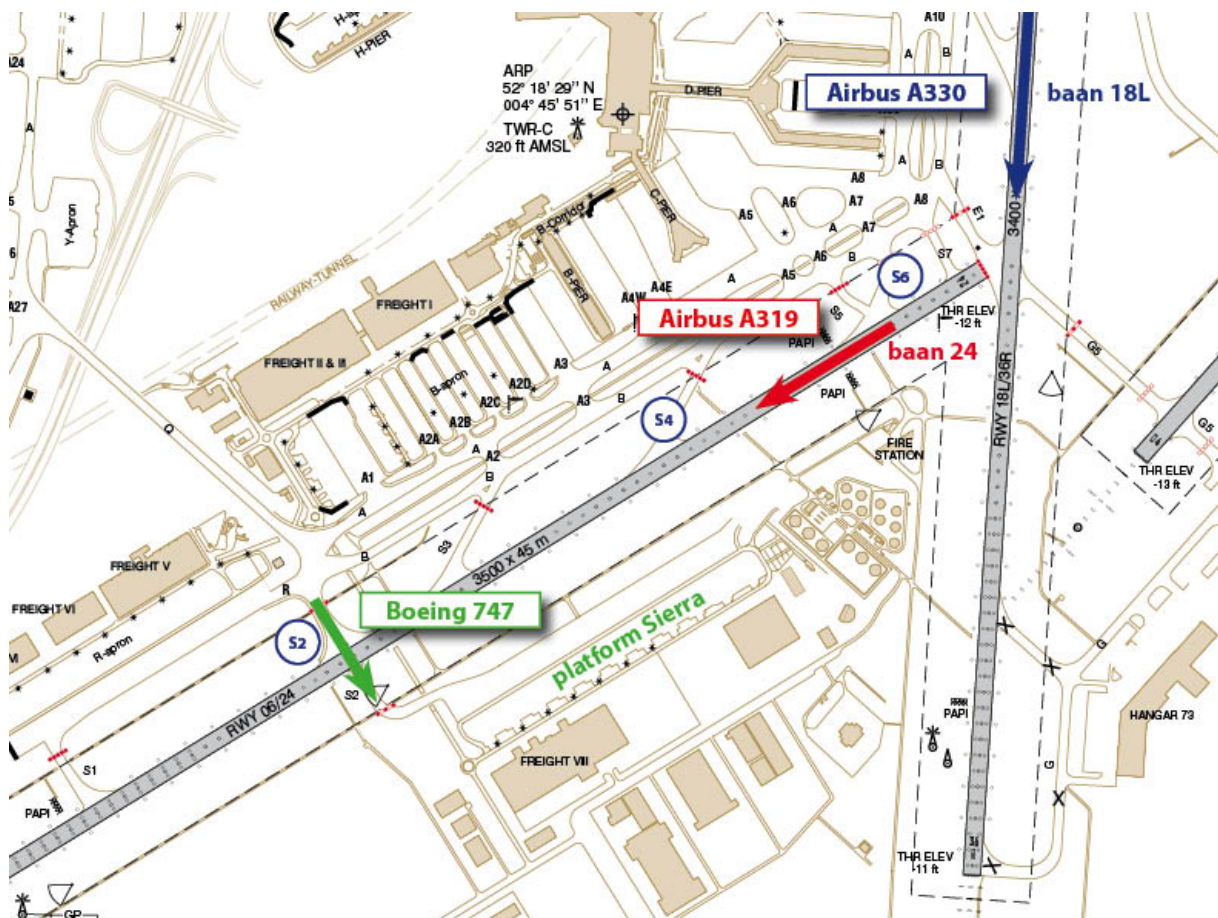
Een Boeing 747 moest startbaan 24 kruisen bij intersectie S2, voorbij het midden van de baan, om te parkeren op platform Sierra. Zie afbeelding 1.

Afbeelding 1: banen 18L en 24 in gebruik als startbaan
