De Onderzoeksraad Voor Veiligheid

Nummer voorval: 2007017

Classificatie: Ongeval

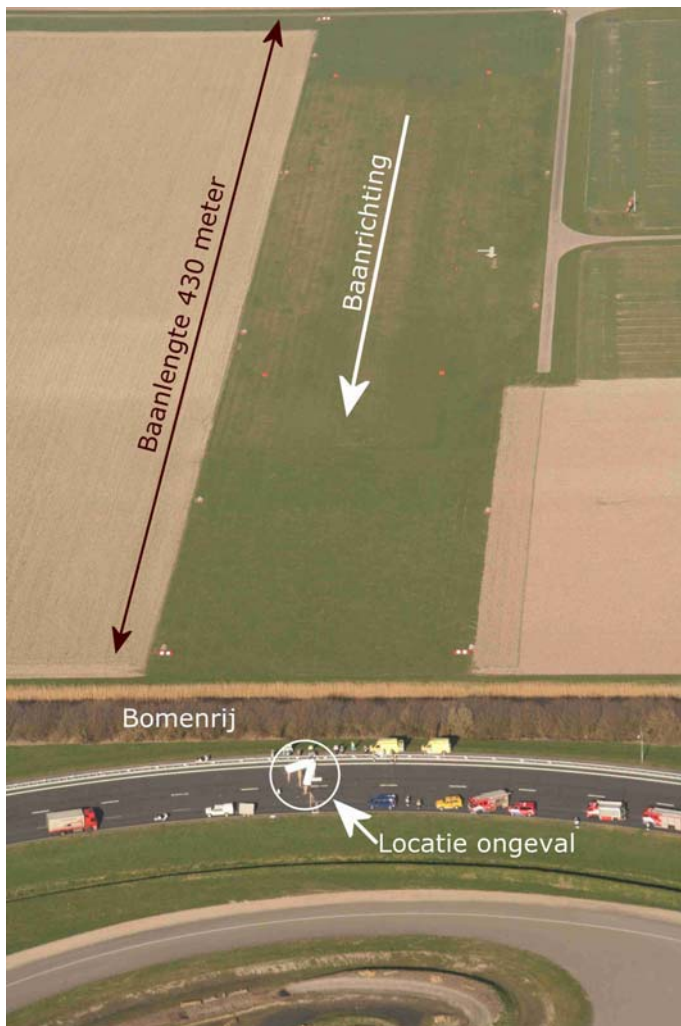
Overzichtsfoto (Bron: KLPD)

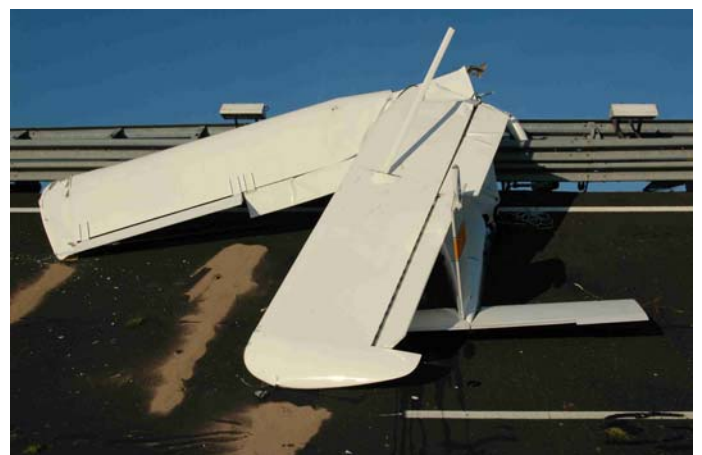
De PH-3B6 na het ongeval (Bron: KLPD)

Het vliegtuig maakte onvoldoende hoogte, raakte vervolgens een aantal boomtakken in het verlengde van de baan en kwam tenslotte op een talud van het Test Centrum Lelystad van de Rijksdienst voor Wegverkeer tot stilstand. Beide inzittenden hadden schaafwonden opgelopen. Het vliegtuig raakte onherstelbaar beschadigd.
