INCIDENTE velivolo M-20R marche OE-KMO

Tipo dell'aeromobile e marche	Mooney M-20R marche OE-KMO.
Data e ora	12 maggio 2007, ore 13.00 UTC circa.
Località dell'evento	Aeroporto di Marina di Campo (Isola d'Elba, LI).
Descrizione dell'evento	<p>Il 12 maggio 2007 per il velivolo Mooney M-20R marche di immatricolazione OE-KMO era pianificato un volo dall'aeroporto di Klagenfurt all'aeroporto di Marina di Campo (Isola d'Elba, LI), con a bordo un pilota e tre passeggeri. Alle 12.00 UTC, mentre sorvolava Ferrara, il pilota cancellava via radio il piano di volo IFR (Instrument Flight Rules) per proseguire con un piano di volo VFR (Visual Flight Rules), scendendo a 4500 piedi di quota. Il pilota, successivamente, in prossimità del VOR di Firenze comunicava al competente ente di controllo del traffico aereo (Firenze APP) l'intenzione di riportare su Lorenzana (ad est di Livorno), chiedendo altresì di risalire a 6500 piedi di quota per la presenza di nubi. Firenze APP comunicava al pilota di evitare la zona regolamentata R18 in prossimità di Lucca, perché interessata da attività di lanci paracadutisti, e di proseguire in accordo al piano di volo. In avvicinamento a Piombino, il pilota contatt

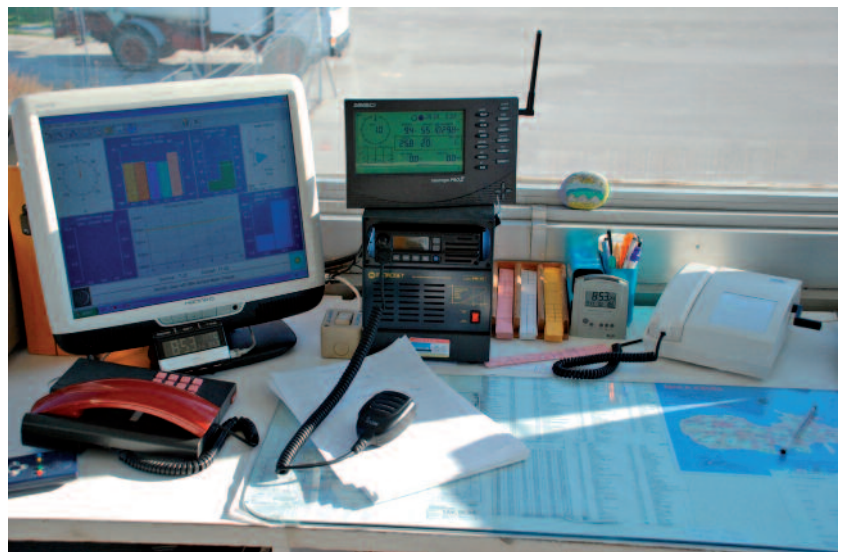
Nella postazione di lavoro dell'operatore AFIU (foto n. 1) sono posizionati due visori: uno mostra i dati rilevati dalla centralina, aggiornati ogni 2,5 secondi, consistenti in direzione di provenienza e intensità del vento, intensità media degli ultimi 10 minuti, intensità della massima raffica di vento, QNH, temperatura, umidità; il secondo riporta gli stessi valori rappresentati con una grafica diversa con l'aggiunta di alcuni dati statistici.

Foto n. 1: postazione di lavoro AFIU.

Alla data dell'incidente la rilevazione del vento era trasmessa al sistema a disposizione dell'operatore AFIU da una sonda collocata a circa metà pista, per cui, essendo gli avvicinamenti per le due piste condotti in situazioni orografiche molto differenti, la conoscenza del vento presente a centro pista non forniva al pilota un elemento pienamente attendibile.

manovra di atterraggio. In tempi recenti sull'aeroporto sono stati installati degli anemometri ad ultrasuoni, rispettivamente a 0 m dalla THR RWY 16 sul lato destro e a 300 m dalla THR RWY 34 sul lato sinistro, che hanno migliorato la situazione esistente relativamente alle informazioni sul vento.

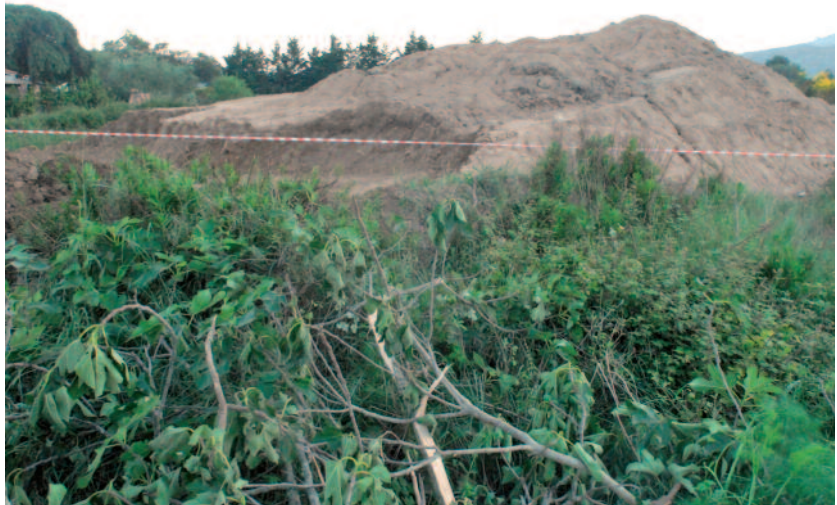
L'aeromobile ha impattato un terrapieno di sabbia alto circa 7/8 metri (foto n. 2). La fusoliera e la semiala sinistra rimanevano inizialmente in posizione verticale; successivamente, per facilitare il recupero delle salme degli occupanti, la fusoliera veniva adagiata sul terreno e ruotata di 90 gradi rispetto alla direzione di provenienza.

Foto n. 2: vista del terrapieno.

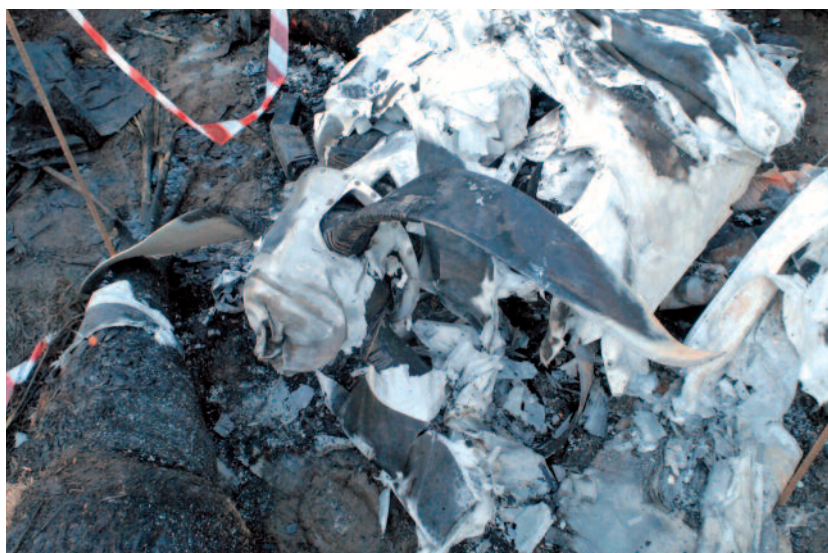
Il motore, con l'elica danneggiata e contorta, giaceva sul terreno, orientato in direzione del terrapieno dove era avvenuto il primo impatto (foto n. 3).

Foto n. 3: complesso elica-motore.

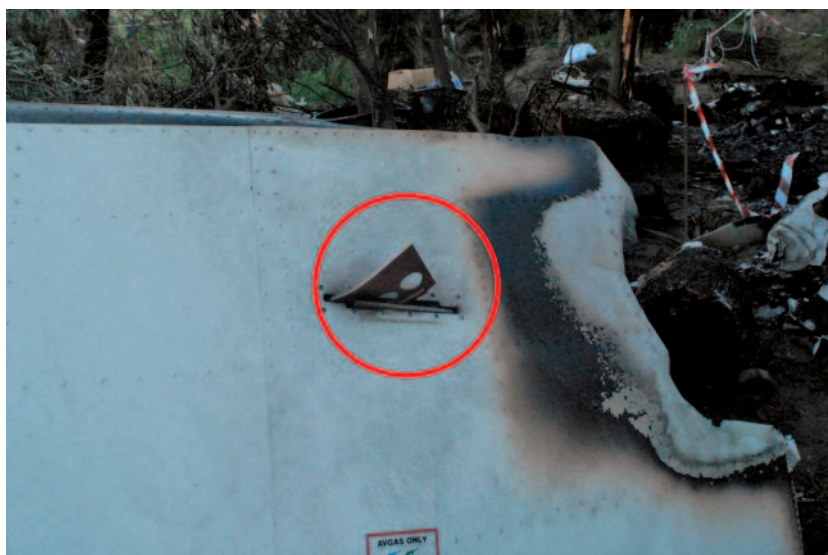
A circa metà strada fra il terrapieno e la fusoliera giaceva la semiala destra separata dalla fusoliera; sul dorso è ben visibile il freno aerodinamico in posizione estratta ed il flap abbassato (foto n. 4 e 5). Tra i resti dell'aeromobile sono state rinvenute due macchine fotografiche digitali: una Casio Exilim ed una Fujifilm Finepix S6500.

Foto n. 4: freno aerodinamico semiala destra.

Durante la fase di allontanamento sul mare uno dei filmati mostra il dorso della semiala destra con il freno aerodinamico esteso. Entrambi i filmati mostrano che durante l'avvicinamento, al momento del sorvolo della spiaggia di Marina di Campo, l'aeromobile aveva una velocità di 115 nodi, il variometro era di circa 1700 piedi a scendere e l'altitudine di circa 400 piedi (sempre con la regolazione dell'altimetro sul valore di 1009 millibar).

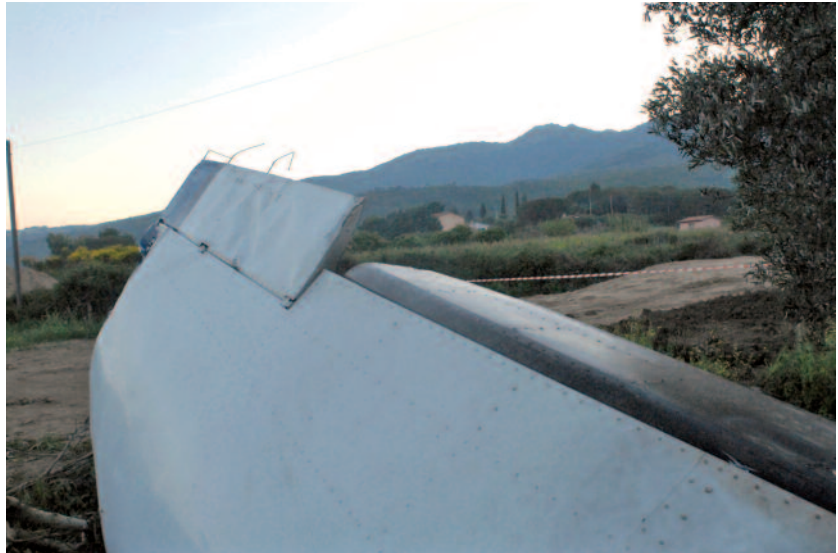
Foto n. 5: flap semiala destra in posizione estratta.

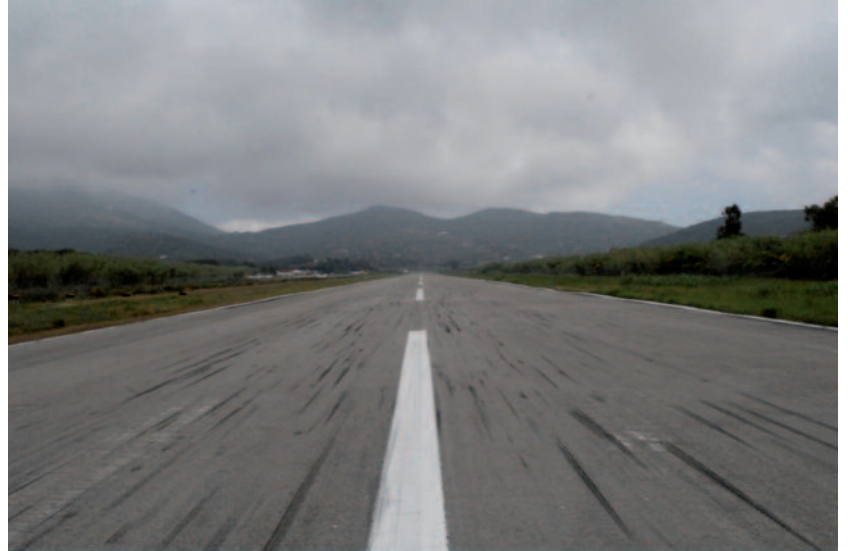
A completamento del sopralluogo operativo, è stata ispezionata anche la pista dell'aeroporto di Marina di Campo (foto n. 6), dove sono state rilevate le tracce dell'impatto dell'elica dell'aeromobile con la superficie della pista stessa (foto n. 7). Le tracce consistono in due serie di tagli ortogonali alla direzione della pista, spostati sulla destra rispetto al centro pista.

Foto n. 6: pista 34 dell'aeroporto di Marina di Campo.

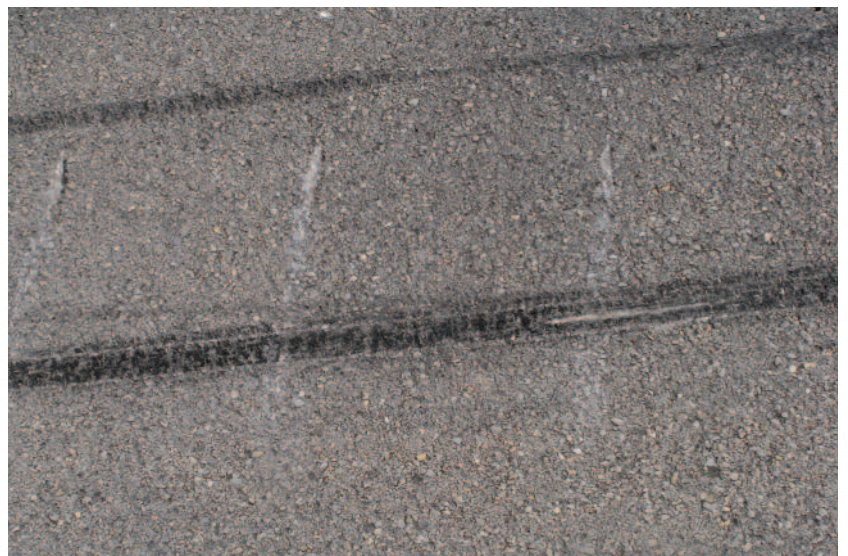
La prima serie di tagli inizia 11,5 metri prima della *centerline* della TWY B (circa 590 metri dalla testata 34) e sono spostati di circa 2,6-2,8 metri sulla destra della *runway centerline*. I tagli sono distanziati (dal primo all'ultimo nel senso di marcia) 77, 82, 88, 93, 100 centimetri rispettivamente. Il secondo taglio è il più marcato ed è profondo 1,5 centimetri. Il primo taglio è spostato sulla destra della *runway centerline* di circa 2,6 metri; il sesto taglio è spostato sulla destra della *runway centerline* di 2,8 metri.

La seconda serie di tagli inizia 42 metri prima della *centerline* della TWY A (circa 700 metri dalla testata 34); si tratta di tagli meno profondi rispetto a quelli della prima serie e sono distanziati tra loro (dal primo all'ultimo) 45, 46, 48, 44, 45, 45, 43, 45 centimetri rispettivamente. Il primo taglio è spostato a destra della *runway centerline* di 4 metri, l'ultimo è spostato a destra della *runway centerline* di 4,30 metri.

Tali tagli confermano quanto affermato nelle testimonianze, laddove alcuni testi dichiarano che l'aeromobile durante i rimbalzi avrebbe toccato la pista con il ruotino anteriore e con l'elica.

Foto n. 7: tagli lasciati sulla pista dalle pale dell'elica.
