ALGEMENE GEGEVENS

Nummer voorval:	2007045
Classificatie:	Ongeval
Datum, tijd ¹ voorval:	19 mei 2007, 18.10 uur
Plaats voorval:	Luchtvaartterrein Terlet
Registratie luchtvaartuig:	PH-1383
Type luchtvaartuig:	Grob Astir CS Jeans
Soort luchtvaartuig:	Zweefvliegtuig
Soort vlucht:	Lokale vlucht
Fase van de vlucht:	Landing
Schade aan luchtvaartuig:	Zwaar beschadigd
Aantal bemanningsleden:	1
Aantal passagiers:	Geen
Persoonlijk letsel:	Geen
Overige schade:	Geen
Lichtcondities:	Daglicht

SAMENVATTING

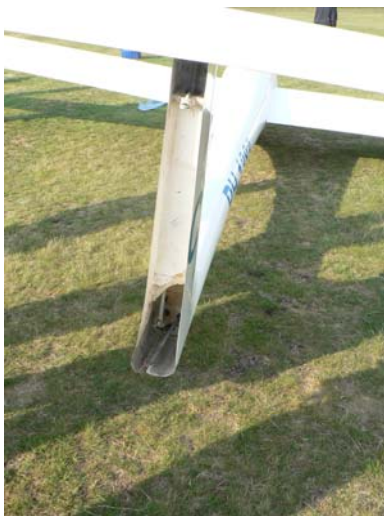
Afgebroken richtingsroer

Tijdens de harde landing versplinterde de cockpitkap van de PH-1383, scheurde de romp op diverse plaatsen en brak het richtingsroer af. De bestuurder had tijdelijk last van zijn rug, maar hield hier geen blijvend letsel aan over.

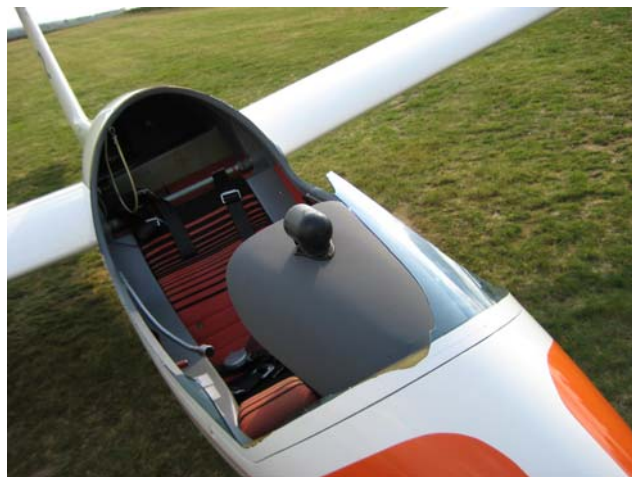
Versplinterde cockpitkap
