## ALGEMENE GEGEVENS

Nummer voorval:	2007063
Classificatie:	Ernstig incident
Datum, tijd <sup>1</sup> voorval:	8 juli 2007, 17.19 uur
Plaats voorval:	Amsterdam Schiphol Airport
Registratie luchtvaartuig:	G-THOG
Type luchtvaartuig:	Boeing 737-31S
Soort luchtvaartuig:	Verkeersvliegtuig
Soort vlucht:	Lijnvlucht passagiers
Fase van de vlucht:	Taxiën na landing
Schade aan luchtvaartuig:	Geen
Aantal bemanningsleden:	Twee
Aantal passagiers:	Onbekend
Persoonlijk letsel:	Geen
Overige schade:	Geen
Lichtcondities:	Daglicht

## SAMENVATTING

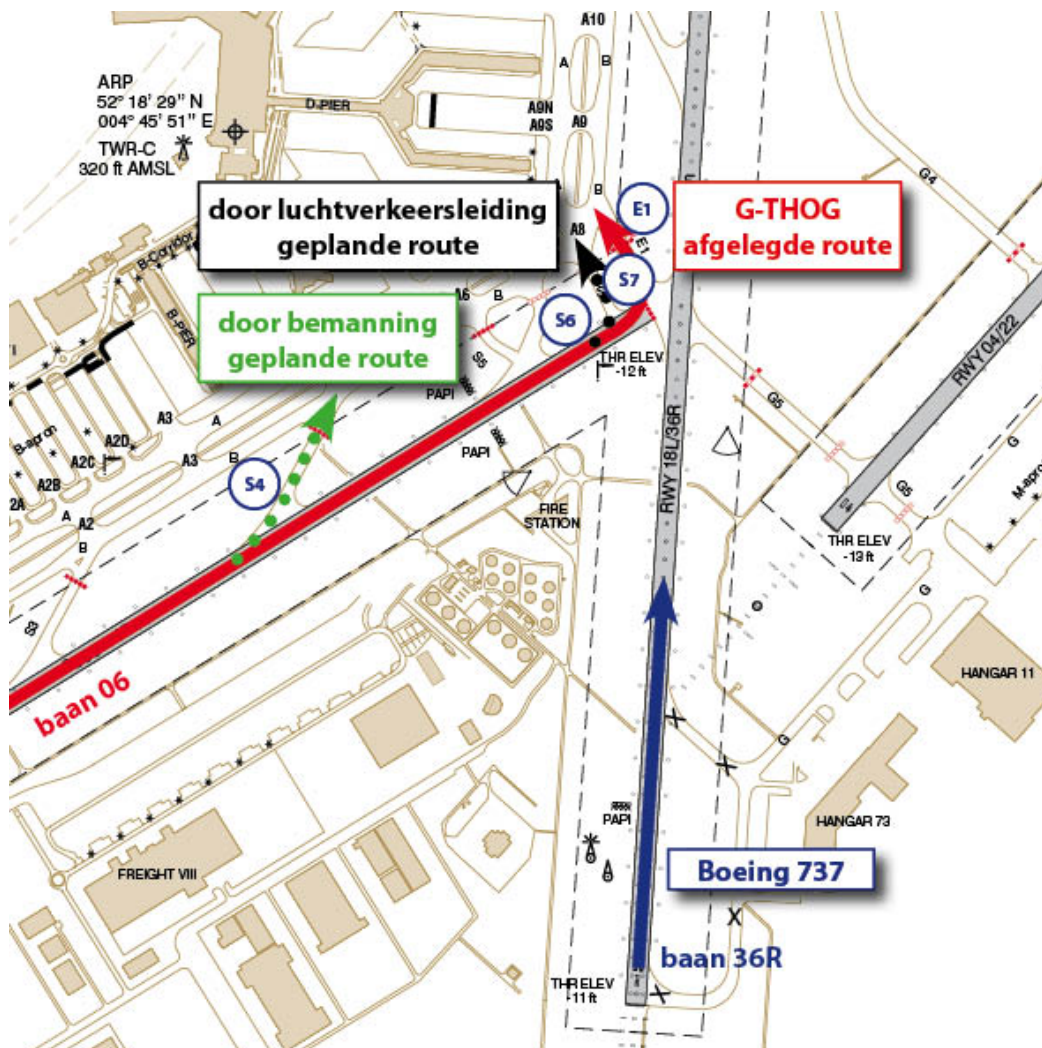
Tijdens de naderingsbriefing voor baan 06 had de bemanning van de Boeing 737 gepland afrit S4 te gebruiken na de landing. Zie afbeelding 1. Toen de baanverkeersleider<sup>4</sup> het toestel toestemming had gegeven te landen op baan 06, bood hij aan om tot het eind van de baan uit te rollen om zo het taxiën naar de gate te bespoedigen. De bemanning bevestigde dit. Zeven seconden later meldde de bemanning van een andere Boeing 737 op de torenfrequentie dat zij baan 36R naderde. Een halve minuut later kreeg deze vlucht toestemming om te landen op baan 36R. De Boeing 737 met registratie G-THOG bevond zich toen in de eindfase van de nadering voor baan 06. Na de landing, toen G-THOG het eind van de baan naderde, vroeg de eerste officier aan de verkeersleider naar links te mogen draaien om intersectie E1 op te rijden.

Afbeelding 1: de geplande en afgelegde route van G-THOG

Intussen ging de bemanning van de Boeing 737, met registratie G-THOG, door met een bocht naar links en reed intersectie E1 op weg van baan 36R. De bemanning vroeg voor de tweede keer of ze een bocht naar links mochten maken om intersectie E1 op te rijden. De baanverkeersleider legde de bemanning uit dat het eind van de baan bij intersectie S7 was en dat zij baan 36R waren opgetaxied. De bemanning ontving een nieuwe taxi-instructie en werd overgedragen aan de grondverkeersleiding.<sup>5</sup> De andere Boeing 737 werd opgelijnd voor een nieuwe nadering voor baan 36R.
