INCIDENTE aliante Ventus 2A marche D-2615

Tipo dell'aeromobile e marche	Aliante Ventus 2A marche D-2615.
Data e ora (UTC)	26 luglio 2007, 11.35 UTC.
Località dell'evento	Quart (Aosta).
Descrizione dell'evento	<p>L'aliante era decollato dall'aeroporto di Fayence (LFMF), nel Sud della Francia, il giorno 26.7.2007 alle ore 09.56.47 locali per effettuare un volo turistico con ritorno, previsto in giornata, sullo stesso aeroporto.</p> <p>Dopo circa un'ora di volo dal decollo, l'aliante stabiliva l'ultimo contatto radio con il servizio di controllo del traffico aereo francese.</p> <p>Nel corso della prima serata del giorno stesso, constatata la interruzione dei collegamenti radio ed il mancato rientro dell'aeromobile sull'aeroporto di partenza o su altri aeroporti, venivano attivate le operazioni di ricerca.</p> <p>L'aeromobile veniva individuato in territorio italiano, da un elicottero della Protezione civile, intorno alle ore 17.00 del giorno 28.7.2007, ovvero oltre due giorni dopo l'inizio del volo.</p> <p>L'aeromobile veniva rinvenuto sul costone impervio di una montagna della catena a nord della Valle d'Aosta, ad una altitudine di circa 2370 m. L'aliante presentava ingenti danni al

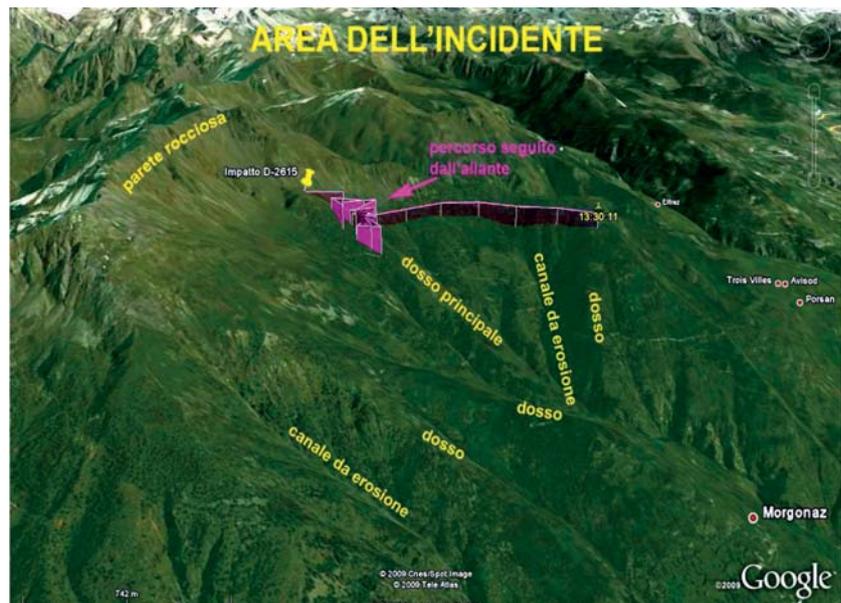
Fig. 1.

L'incidente è avvenuto alla estremità superiore del dosso principale nel punto di congiunzione del dosso stesso con la parete rocciosa. Il dosso principale si estende, in posizione centrale all'incavatura, per circa 1000 m dalla parete rocciosa a quota 2390 m fino a quota 1390 m, così come illustrato in fig.1.

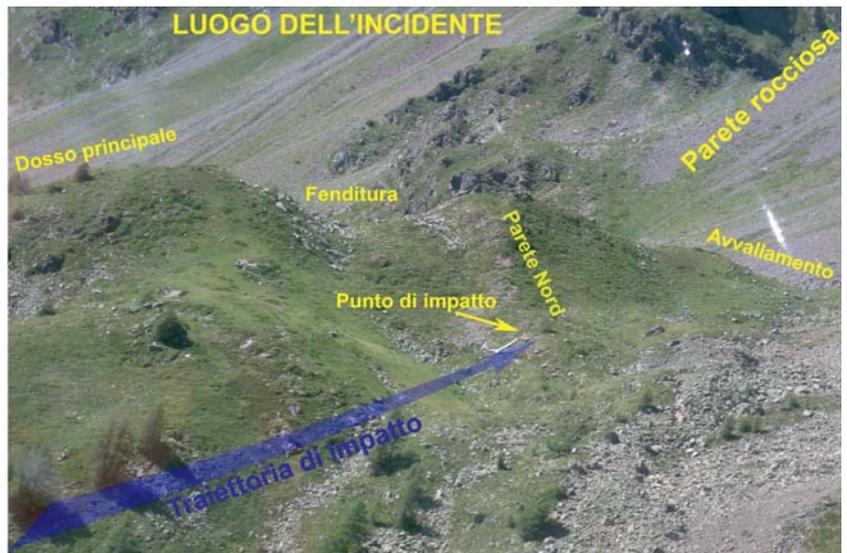
Fig. 2.

L'impatto dell'aliante è avvenuto contro la parete Nord di una fenditura del dosso che, in senso trasversale, attraversa la estremità superiore del dosso stesso, in prossimità della base della parete rocciosa, a quota 2370 m, come da fig. 2.

Le pareti della fenditura costituiscono due scarpate che, con una pendenza di circa 45° , si elevano per oltre 20 metri. Il terreno è costituito da pietraia con rocce affioranti e rada vegetazione erbosa. Tale vegetazione è caratterizzata da presenza di arbusti, cespugli e priva di alberi ad alto fusto.

L'impatto dell'aliante avveniva contro la scarpata Nord della fenditura, a circa metà della sua altezza totale.

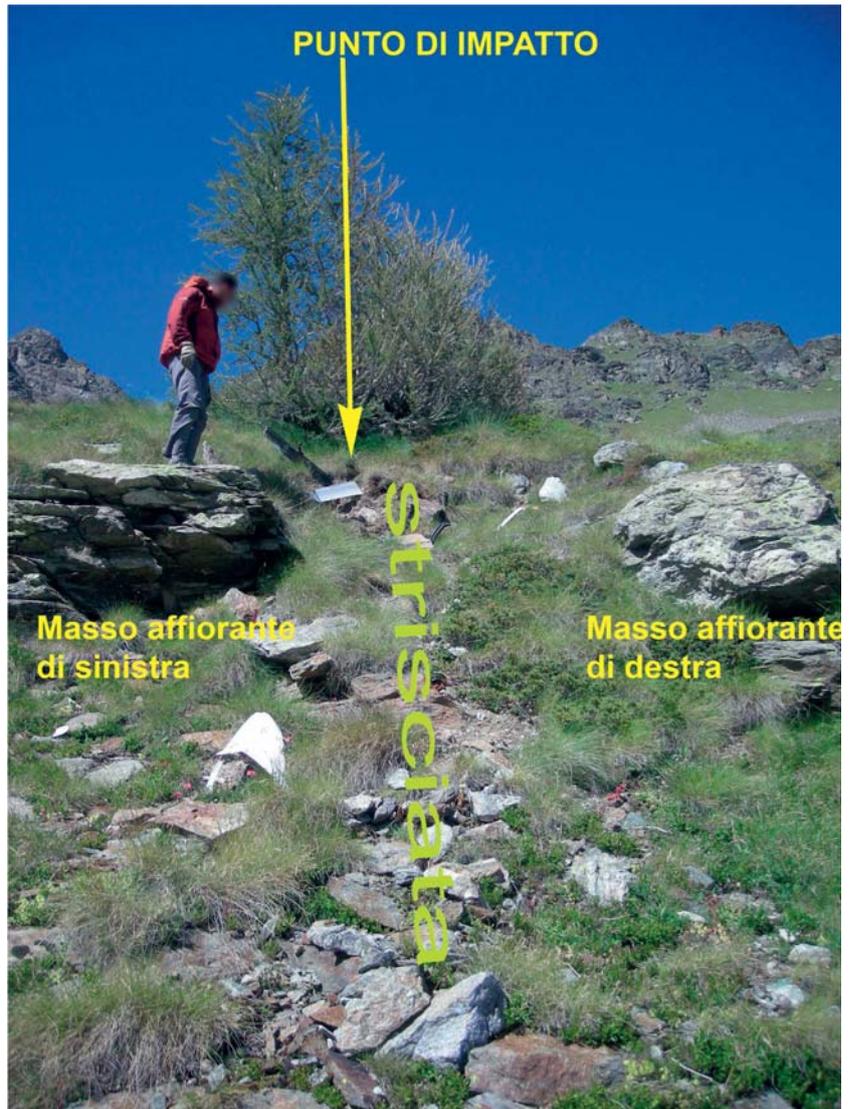
Fig. 3.

Dal cratere fino al relitto più a valle sulla scarpata era presente una strisciata che, per una larghezza di circa un metro, si estendeva per circa dieci metri fin sotto al relitto. Ai lati della strisciata, a circa metà della sua lunghezza, erano presenti due grossi massi rocciosi affioranti dal terreno (fig. 3).

A monte del masso di destra, molto più sporgente di quello di sinistra, erano disseminati molti frammenti di struttura dell'aeromobile.

Le tracce al suolo così conformate attestano che l'aliante ha impattato con la propria parte anteriore contro il pendio della scarpata, per poi adagiarsi sulla parte inferiore della fusoliera e scivolare all'indietro, passando tra i due massi affioranti dal terreno. Nel passaggio tra i due massi la semiala di destra urtava, con il bordo di uscita, contro il masso di destra, distaccandosi. L'aliante, proseguendo nella scivolata all'indietro, si arrestava più a valle dopo aver strisciato per circa 10 metri lungo il pendio scosceso della scarpata.

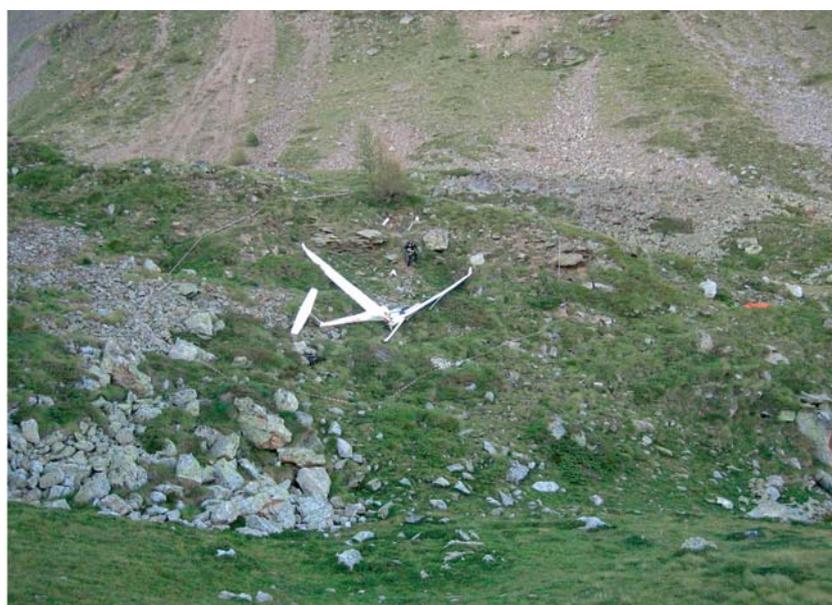
Vista del relitto dell'aliante.

L'aliante si trovava sulla scarpata e poggiato sul terreno con la parte inferiore della fusoliera il cui asse longitudinale era orientato verso Est.

I danneggiamenti sulla fusoliera erano maggiormente concentrati nella parte anteriore, con distruzione completa di tutto il musetto fino all'altezza del pannello strumenti in cabina (si veda documentazione fotografica in allegato “A”). Tale tipologia di danneggiamenti è indice di un urto frontale contro il terreno avvenuto a velocità non troppo elevata.

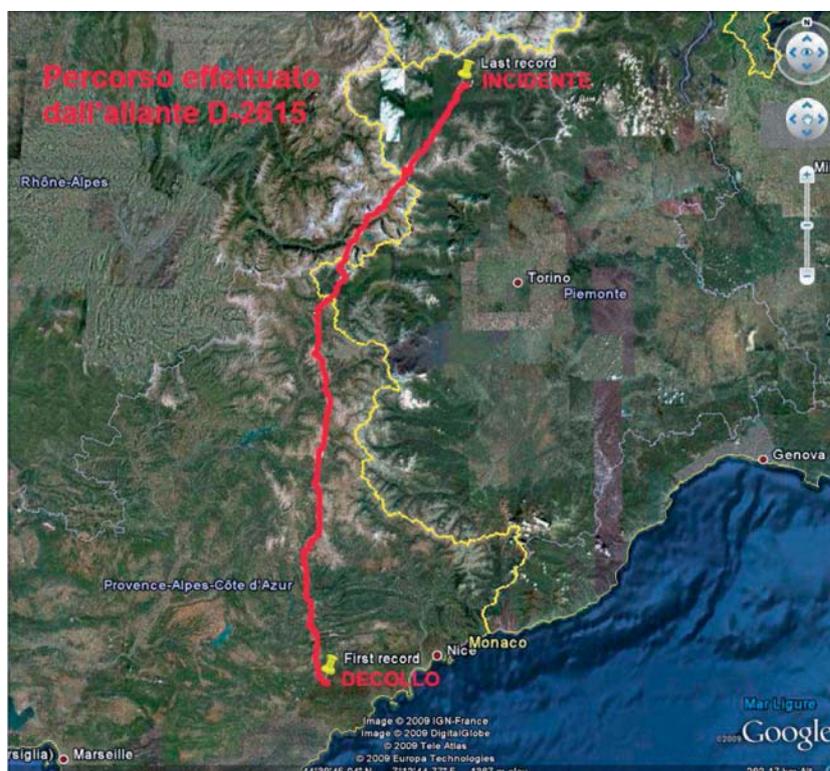
Fig. 4.

Dalla analisi dei tempi di ogni singolo rilevamento di dati si è appurato che l'orologio interno del dispositivo era regolato sul tempo locale (LT) e l'intervallo di registrazione dei dati era di 12 secondi. Tutti i dati relativi alla quota di volo dell'aliante derivano da rilevamenti GPS, per cui, essendo essi riferiti alla superficie del geode terrestre WGS84 (world geodetic system), sono da considerarsi valori assoluti di “altezza” riferiti a tale superficie.

Dalla analisi dei dati registrati è stato quindi possibile risalire all'effettivo orario di decollo dell'aliante che avveniva alle ore 09.56.47 (LT) del giorno 26 luglio 2007 dall'aeroporto di Fayence, situato nel sud della Francia.

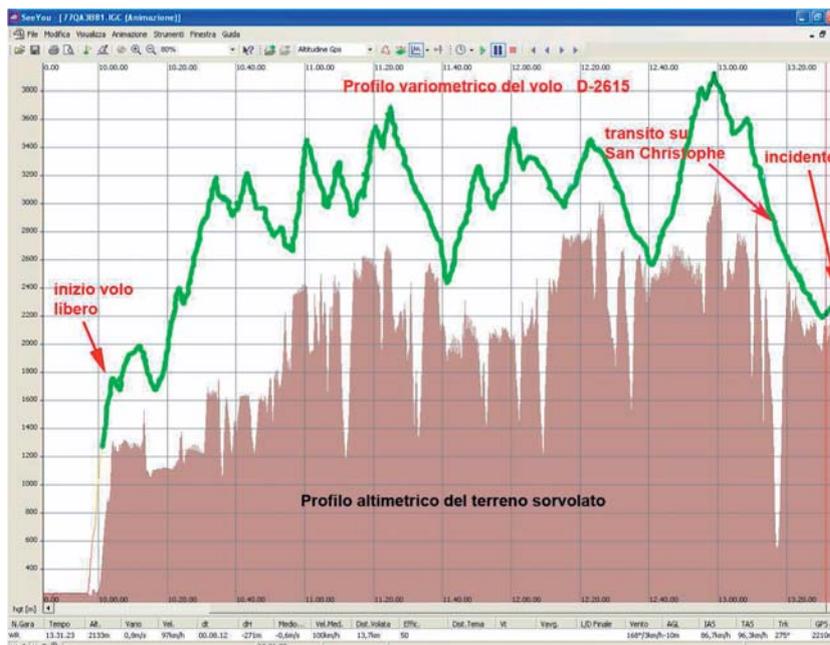
Fig. 5.

Il diagramma riportato nella fig. 5 mostra che l'aliante fino a quel momento aveva effettuato l'intero percorso sorvolando il profilo alpino a quote abbastanza elevate, sfruttando per la navigazione le robuste correnti ascensionali derivanti dalla forte insolazione estiva.

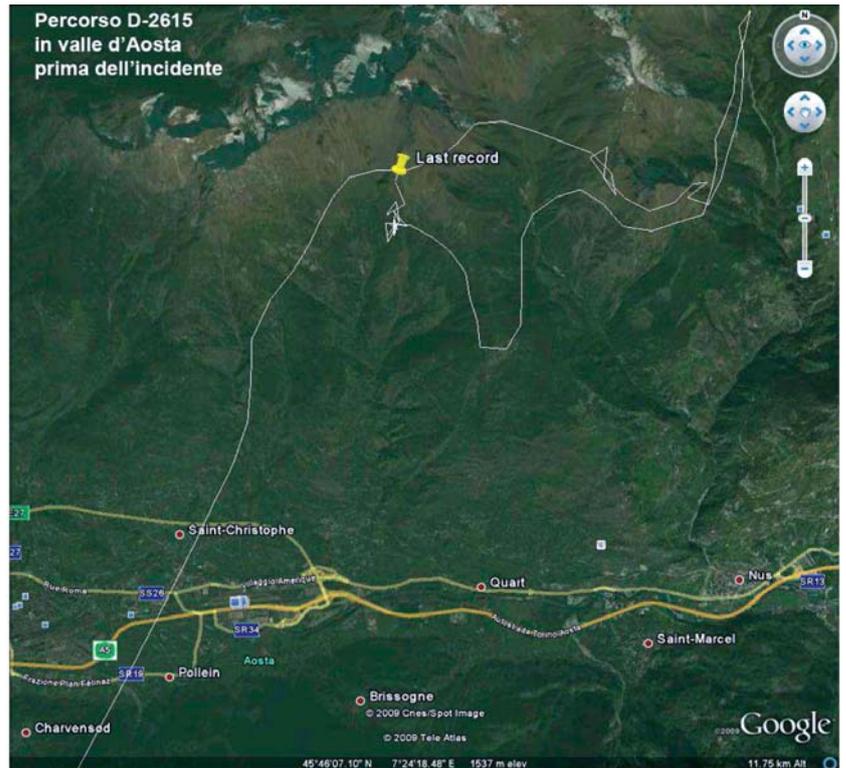
Fig. 6.

Raggiunto il versante Sud della suddetta catena montuosa, l'aliante proseguiva per circa 7 miglia nautiche verso Nord-Est, per poi invertire il percorso verso Ovest, così come illustrato in fig. 6.

Alle ore 13.30.11 l'aliante, sempre costeggiando le pendici Sud della catena montuosa alla quota di volo di 2180 m, si immetteva all'interno della incavatura del pendio montano sovrastante la località di Quart.

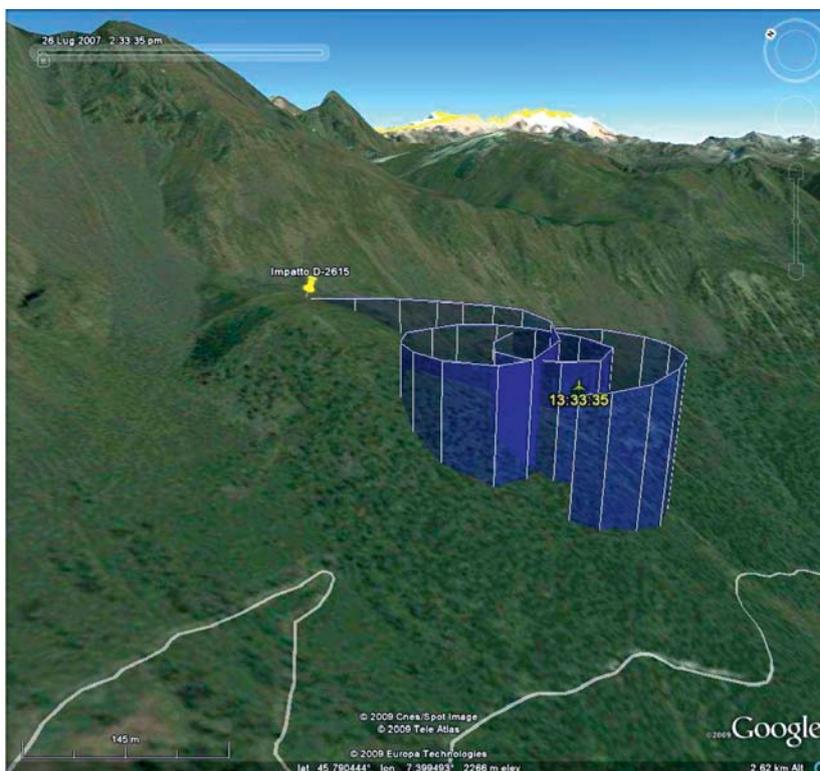
Fig. 7.

Da una analisi di dettaglio delle traiettorie di volo, ricostruite con i dati di posizione degli ultimi 72 secondi di volo ed illustrate in fig. 7, si rileva che, a partire dal tempo 13.33.35 e per i succes-

Durante l'esecuzione delle virate l'aeromobile manteneva una altezza media dal suolo di circa 180 m, sorvolando il dosso alle ore 13.34.23 ad una altezza minima di circa 40 m, corrispondente a 2350 m di altitudine.

In tale frangente l'aliante, proveniente da Sud in condizione di vento in coda, manteneva una virata a sinistra per circa 180° senza alcun incremento di quota.

Alle ore 13.34.35, dopo il sorvolo del dosso a bassa quota, l'aeromobile proseguiva nella virata sinistra per ulteriori 180° e in condizioni di vento frontale guadagnava circa 20 metri per raggiungere la quota massima di 2370 metri alle ore 13.34.47.

Da tale momento, con direzione di volo verso monte, prua intorno a 320° e in condizioni di vento in coda, l'aeromobile interrompeva la virata a sinistra per proseguire direttamente verso la parete rocciosa.

L'impatto contro il terreno avveniva dopo circa 12 secondi e più precisamente alle ore 13.34.59, tempo a cui corrisponde l'interruzione delle registrazioni del *data logger*.

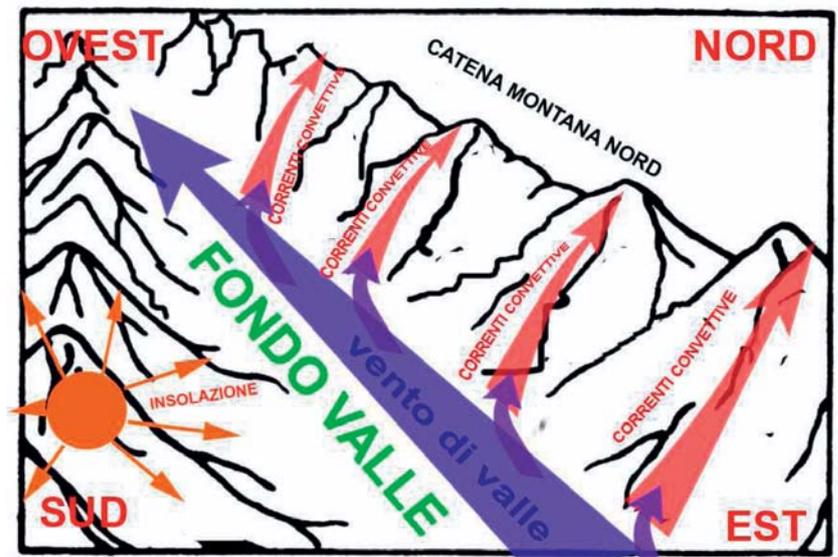
Fig. 8.

La Valle d'Aosta presenta una caratteristica orografia tipica di una valle che si sviluppa in senso longitudinale tra due catene montuose, così come schematizzato nel disegno di fig. 8.

Un tale orientamento della valle consente, durante le ore di massima insolazione, un riscaldamento più intenso delle pendici esposte a Sud della catena montana con conseguente aumento della temperatura dell'aria sovrastante. L'aria calda tende a risalire le pendici organizzata in correnti a forma di colonne o a distaccarsi da esse sotto forma di bolle generando così dei moti convettivi dell'aria lungo le pendici stesse.

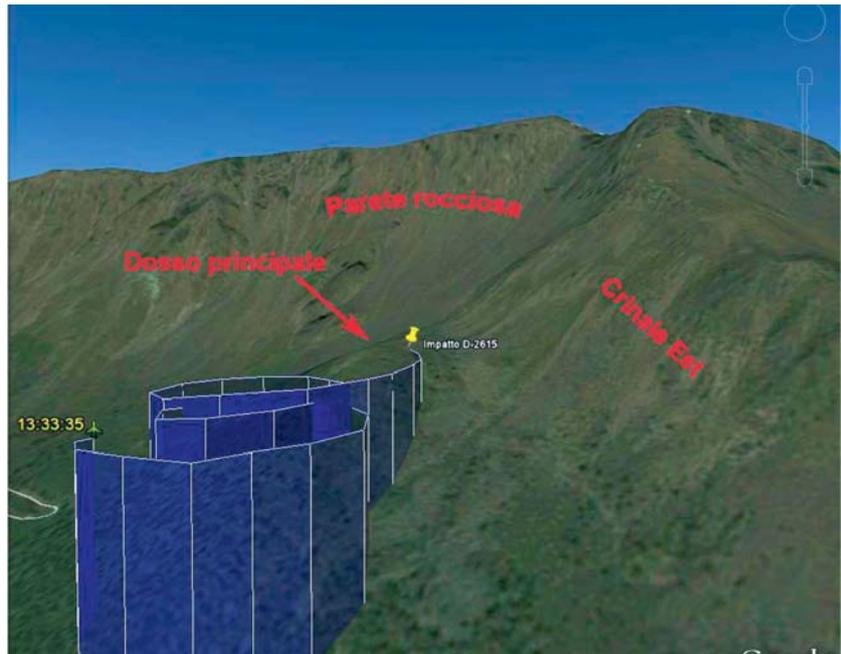
Fig. 9.

Man mano che l'aeromobile risaliva il pendio il gradiente di quota guadagnata diminuiva, per cui, molto probabilmente, alla quota di 2370 m il pilota, tenuto conto della progressiva riduzione della capacità di salita dell'aliante e della scarsa quota disponibile per sorvolare ulteriormente il dosso, decideva di procedere verso Nord direttamente verso la base della parete rocciosa. Tale decisione, sebbene appaia essere poco appropriata, in quanto l'aliante sarebbe stato costretto a procedere verso monte in condizioni di vento in coda seppure di bassissima intensità, era comunque obbligata, in quanto la possibilità di una virata a destra era preclusa dalla ridotta distanza dal crinale Est dell'incavatura così come visibile in fig. 9.

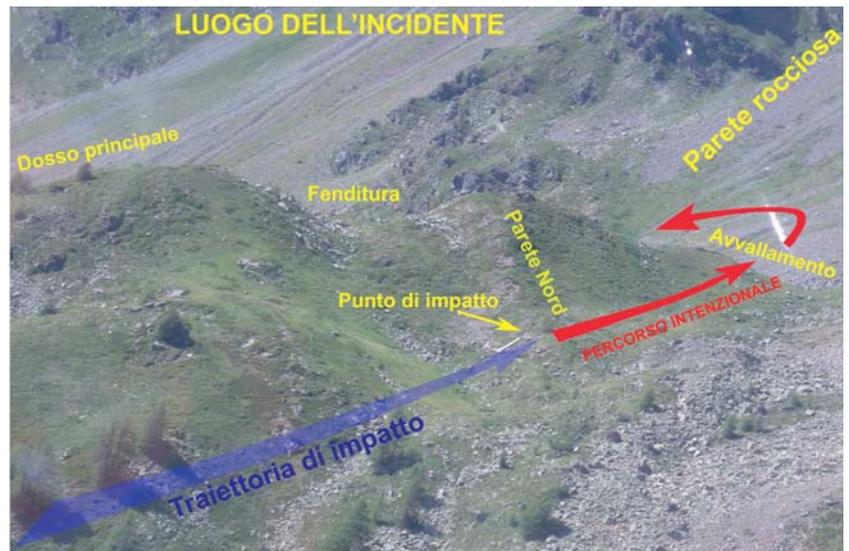
Fig. 10.

Nel prendere tale decisione, il pilota ha, molto probabilmente, valutato la possibilità di procedere verso la fenditura e l'avvallamento presenti oltre il dosso in congiunzione con la parete rocciosa, per poi procedere in virata sinistra all'interno del più profondo di essi e riguadagnare così il necessario spazio di manovra verso valle, così come illustrato in fig. 10.

Per effettuare una simile manovra l'aeromobile avrebbe comunque dovuto superare la parete Nord della fenditura che, nel suo punto più basso, aveva una quota di circa 2380 metri, ovvero circa 10 metri più elevata rispetto alla traiettoria di volo seguita dall'aliante in quel momento.

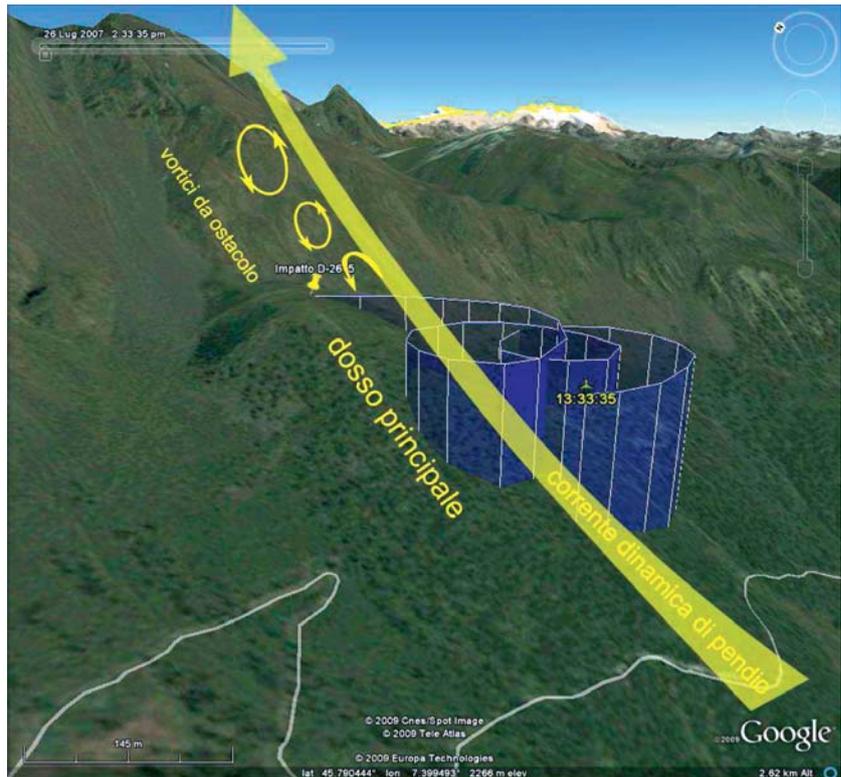
Fig. 11.

La presenza di leggere correnti discendenti o vortici da ostacolo in tale zona ristretta, pur essendo le condizioni meteorologiche favorevoli allo sviluppo di discrete correnti convettive, può essere stata determinata, oltre che da un ridotto spessore delle correnti convettive stesse, principalmente da vortici da ostacolo generati dalle asperità e dalla conformazione del pendio così come evidenziato in fig. 11.

Per quanto accertato nel corso dell'indagine, è ragionevolmente possibile attribuire la causa dell'incidente ad una perdita di controllo dell'aeromobile conseguente ad uno stallo aerodinamico insorto nel corso di una manovra a velocità ridotta finalizzata ad incrementare la quota di volo in assenza di adeguate correnti ascensionali. La ridottissima distanza dal terreno avrebbe precluso al pilota ogni possibilità di recuperare il controllo dell'aliante.

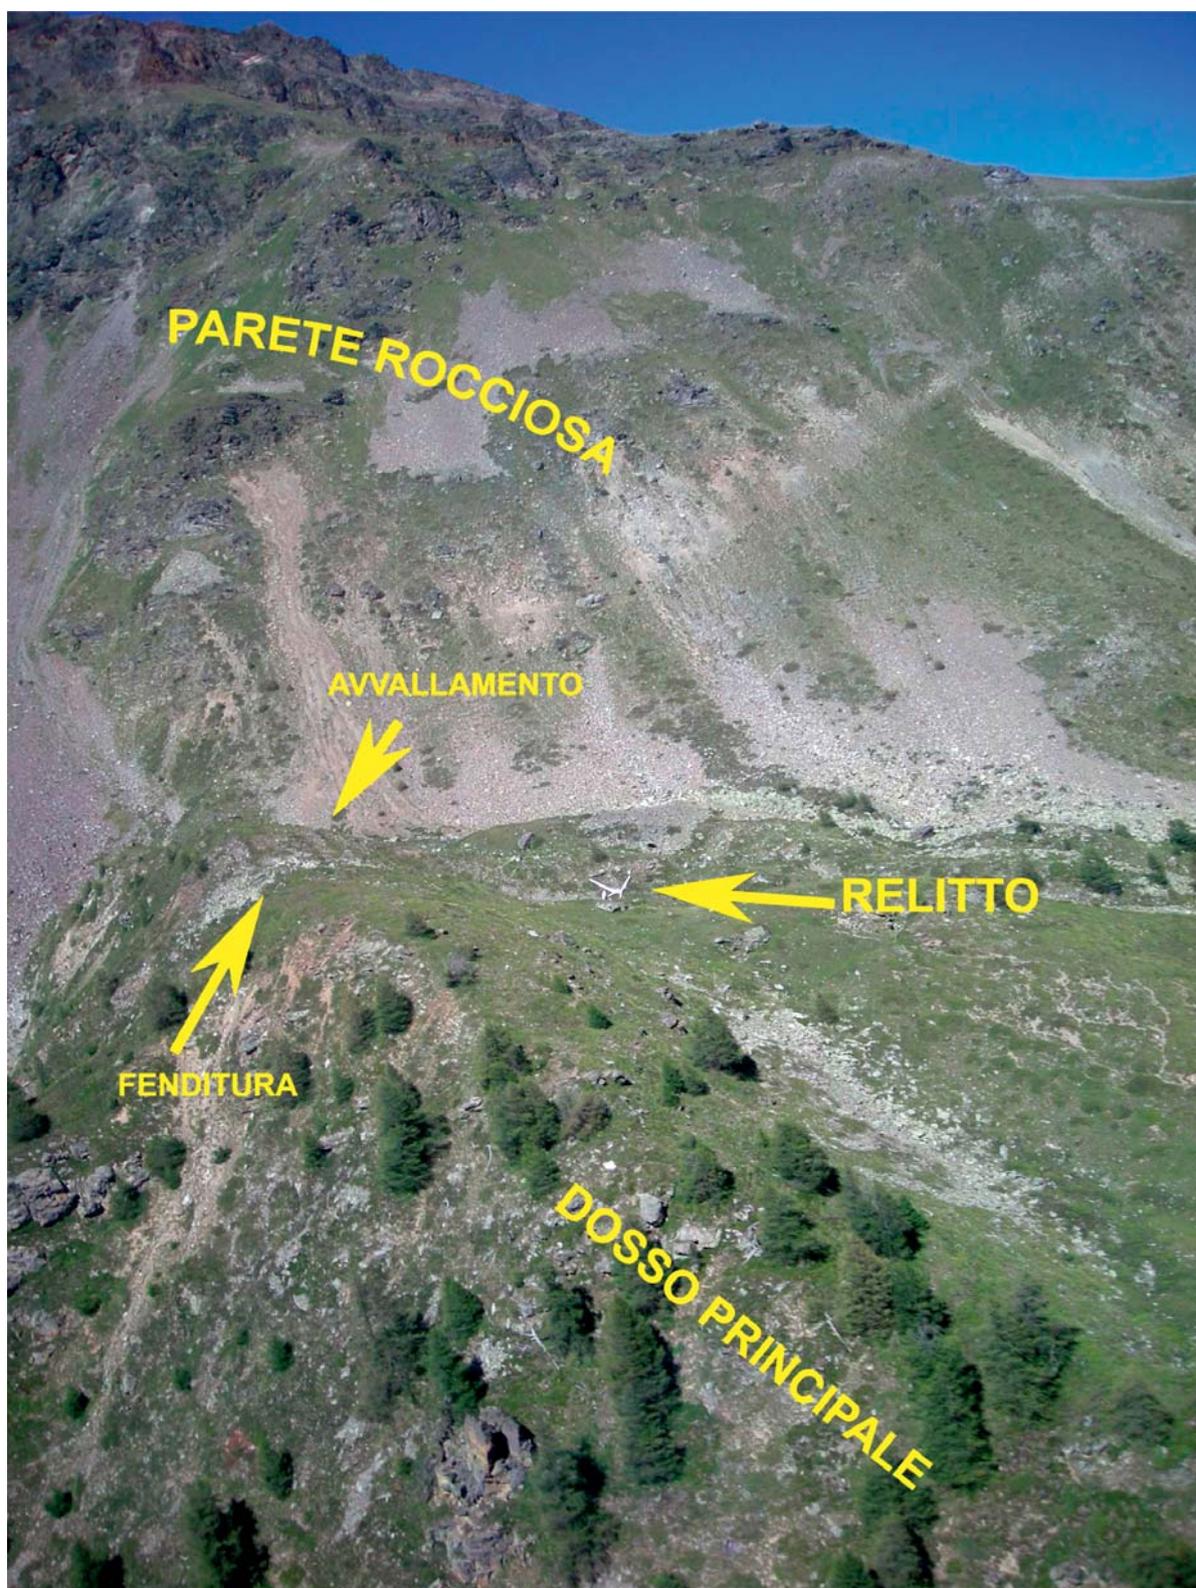
Foto 1

Area dell'incidente.

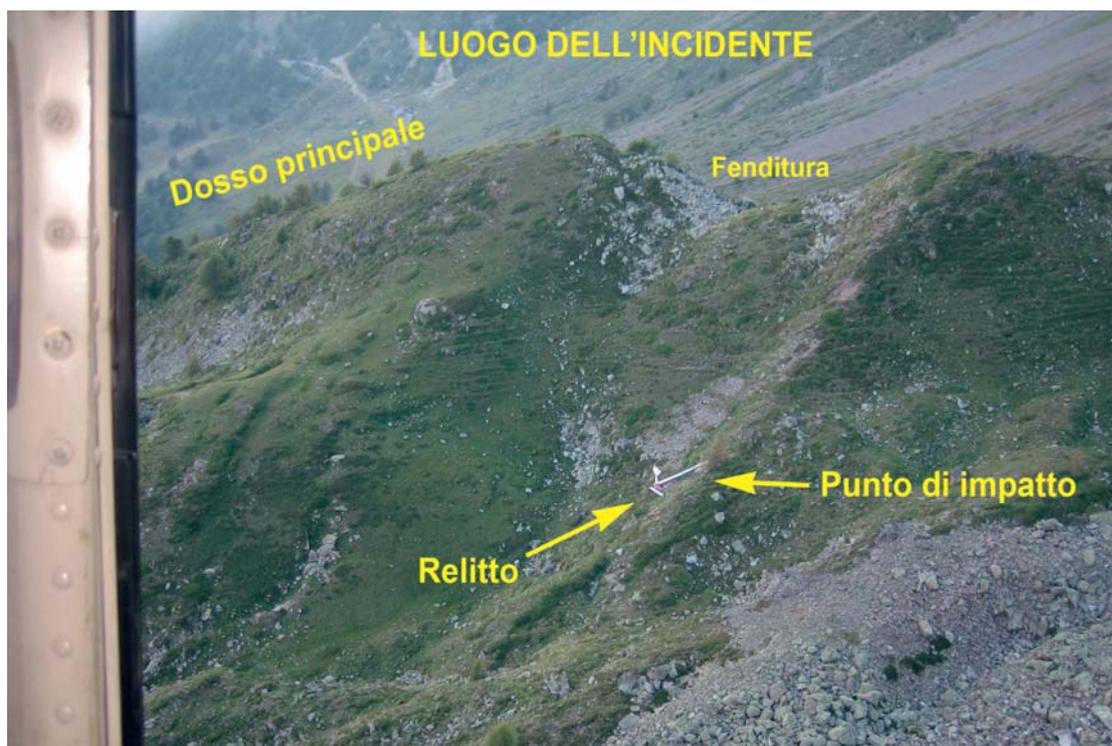
Foto 2

Luogo dell'incidente.

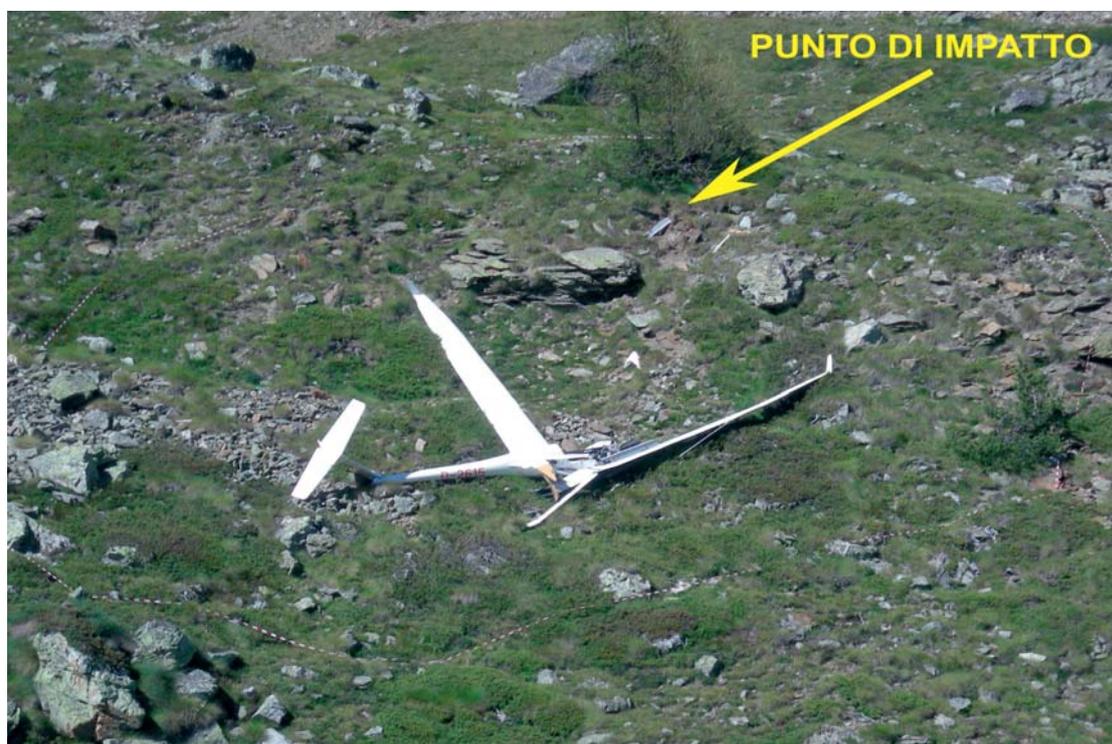
Foto 3

Vista complessiva del relitto.

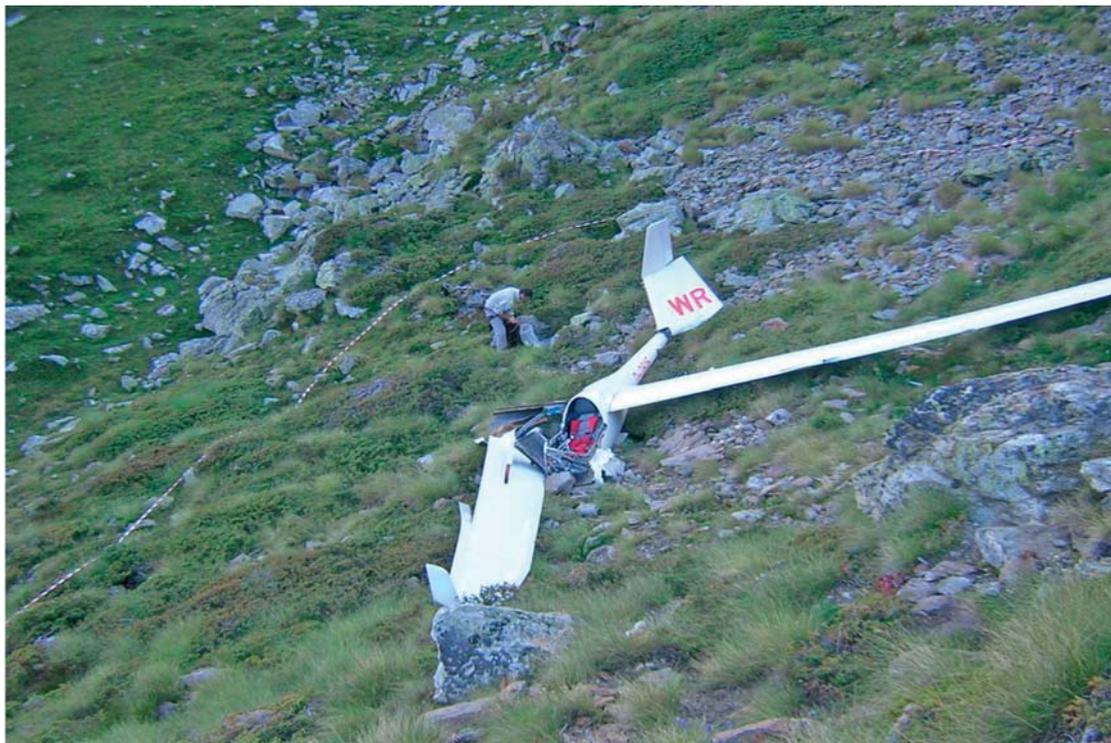
Foto 4

Vista frontale del relitto.

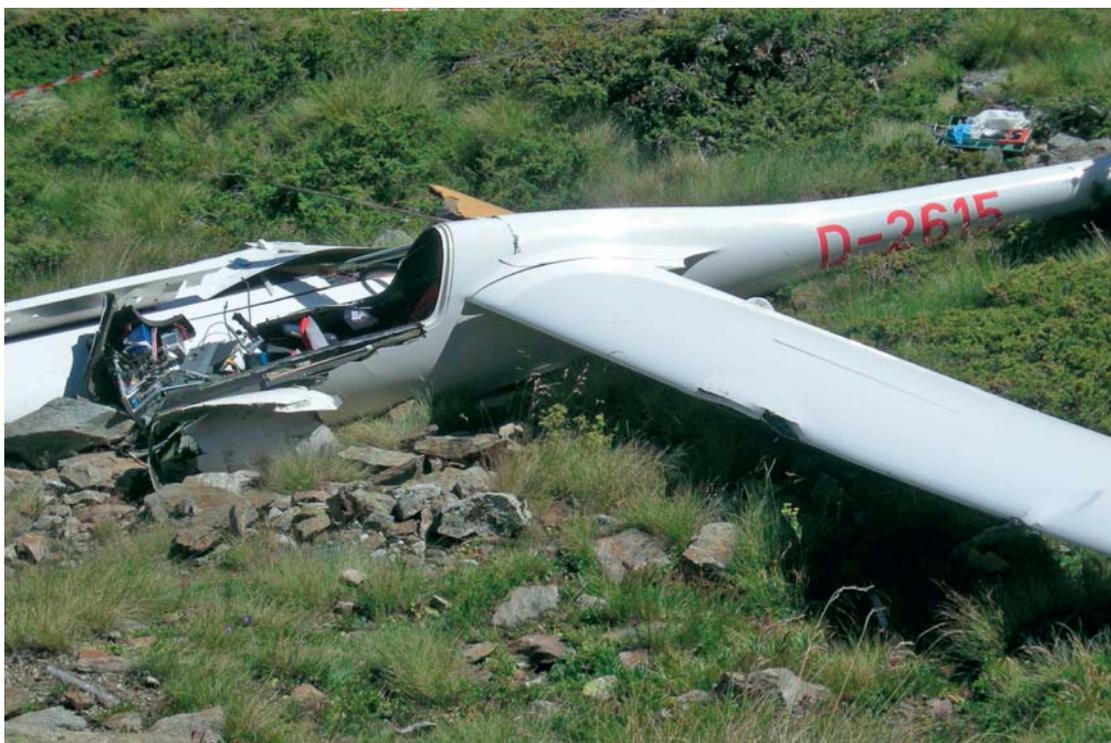
Foto 5

Primo piano del relitto.

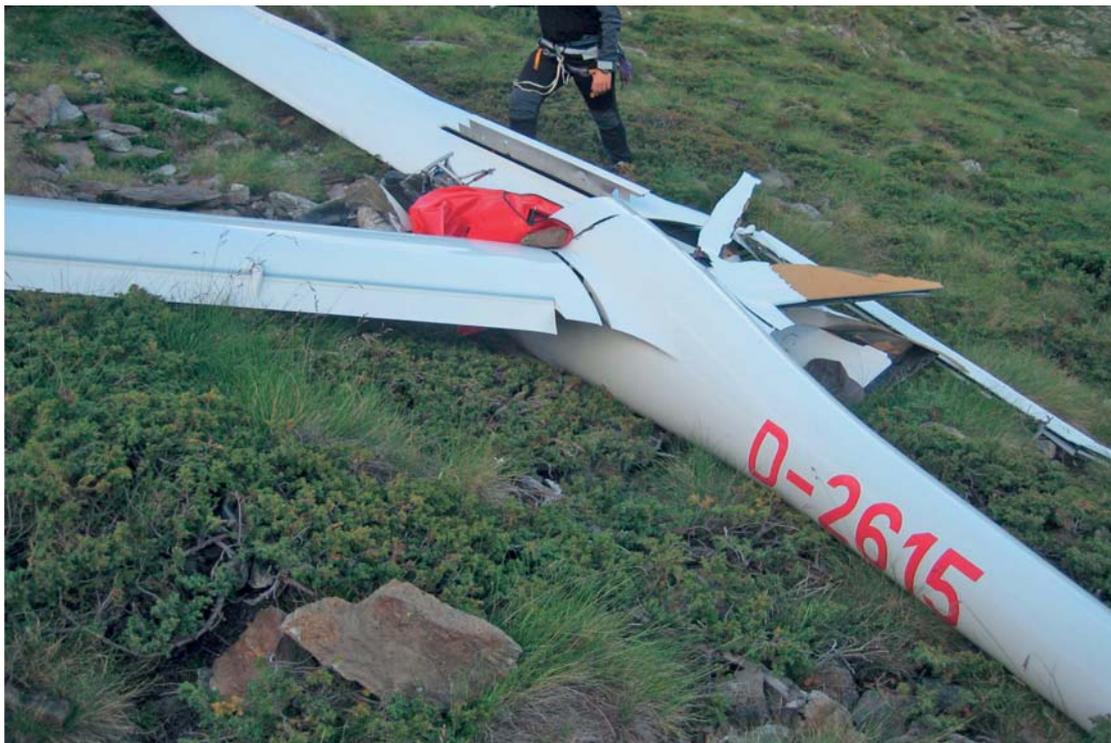
Foto 6

La semiala sinistra presentava rotture ed abrasioni sul ventre e sul bordo di attacco derivanti sia dall'impatto iniziale sia dal successivo scivolamento lungo la scarpata.

Il flap sinistro risultava essere in posizione estesa (DOWN) e l'aerofreno in posizione retratta (si veda documentazione fotografica in allegato "A"). Tutti i cinematismi dell'alettone, dell'aerofreno e dei flap risultavano essere correttamente collegati. La semiala destra risultava staccata dalla fusoliera, con l'estremità ruotata in avanti di circa 90° ed adagiata sul terreno di fianco alla fusoliera parallelamente ad essa.

Vista della semiala sinistra.

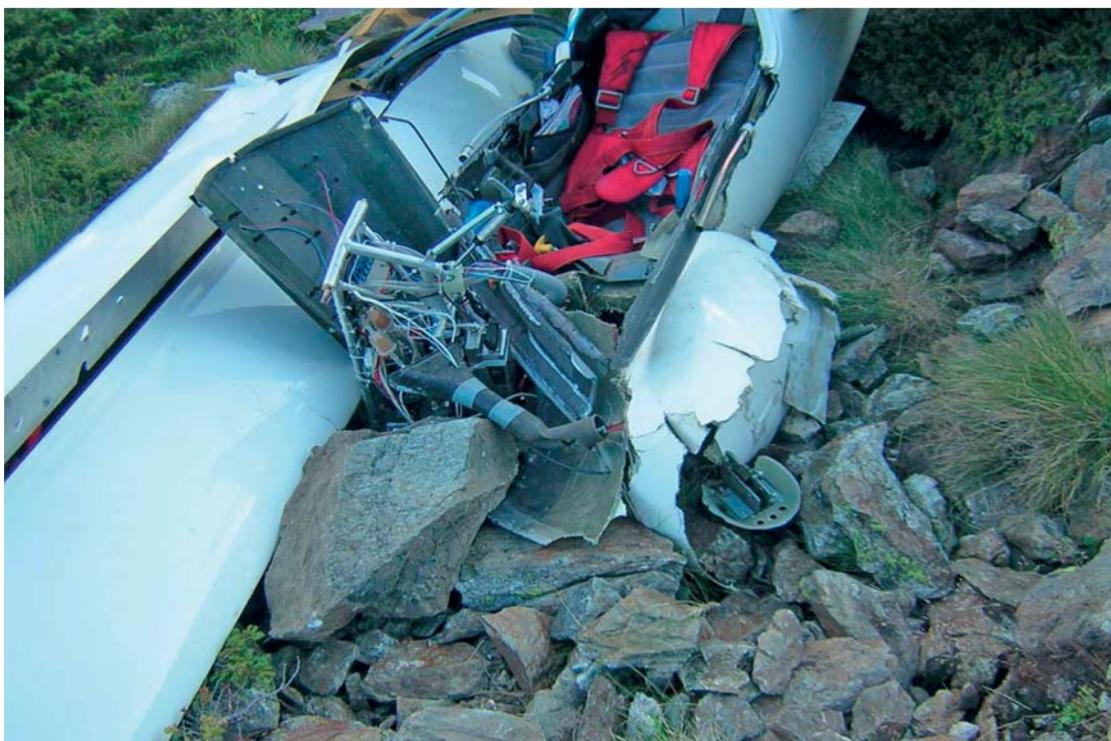
Foto 7

Vista dell'abitacolo.

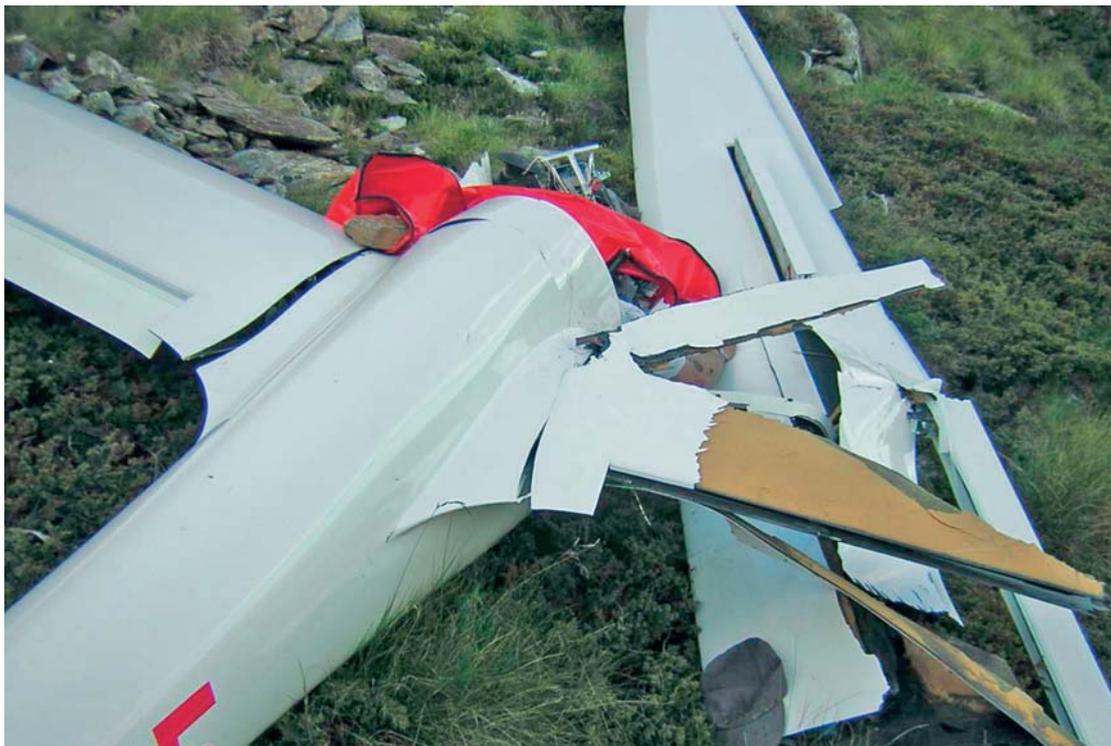
Foto 8

L'aerofreno destro risultava essere in posizione estratta, mentre il flap destro si presentava totalmente distaccato dalla struttura alare e fortemente danneggiato da urti contro le rocce.

L'esame della sezione di rottura del longherone della semiala destra evidenziava caratteristiche di cedimento per sovraccarico indotto da una forza agente su tutta la semiala verso l'avanti.

Vista della semiala destra.

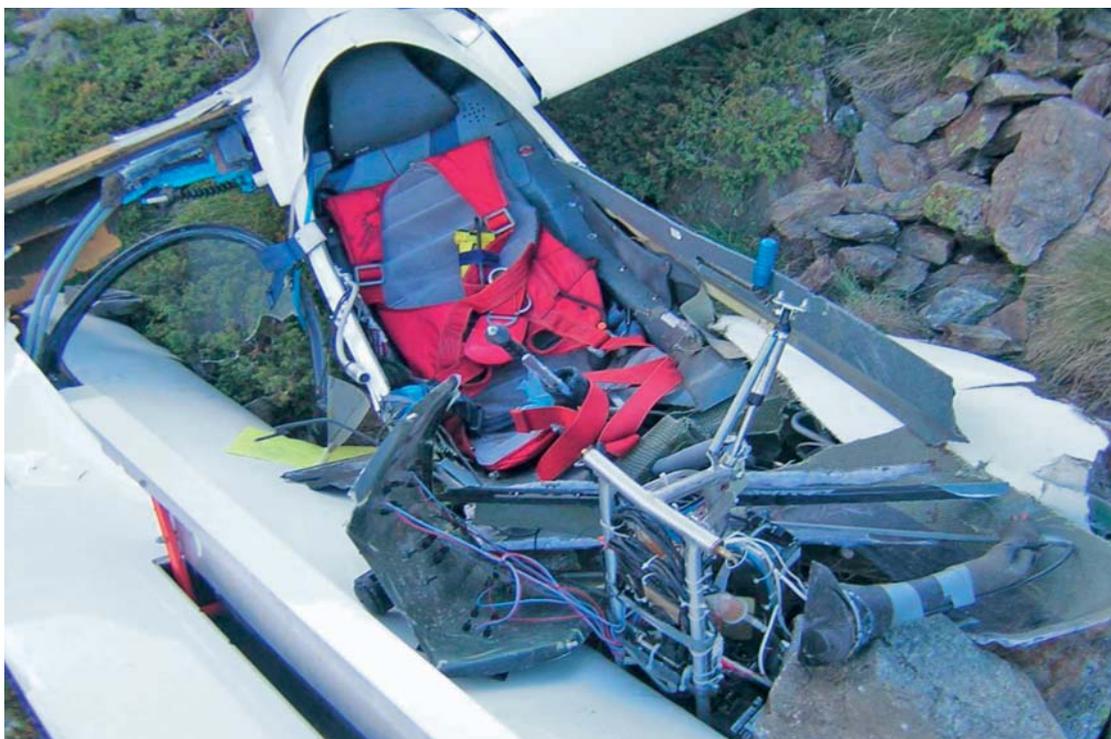
Foto 9

L'esame della strumentazione di bordo sul pannello strumento (si veda documentazione fotografica in allegato "A") non ha fornito indicazioni utili ed oggettive su eventuali parametri di volo posseduti dall'aliante al momento dell'impatto.

Primo piano dell'abitacolo.
