ALGEMENE GEGEVENS

Nummer voorval:	2007074
Classificatie:	Ongeval
Datum, tijd ¹ voorval:	1 augustus 2007, 15.20 uur
Plaats voorval:	Luchthaven Lelystad (EHLE)
Registratie:	PH-3J6
Type luchtvaartuig:	Tecnam P92E
Soort luchtvaartuig:	Micro light aeroplane
Soort vlucht:	Overlandvlucht
Fase van de vlucht:	Start
Schade aan luchtvaartuig:	Substantieel
Aantal bemanningsleden:	Twee
Aantal passagiers:	Geen
Persoonlijk letsel:	Geen
Overige schade:	Geen
Lichtcondities:	Daglicht

SAMENVATTING

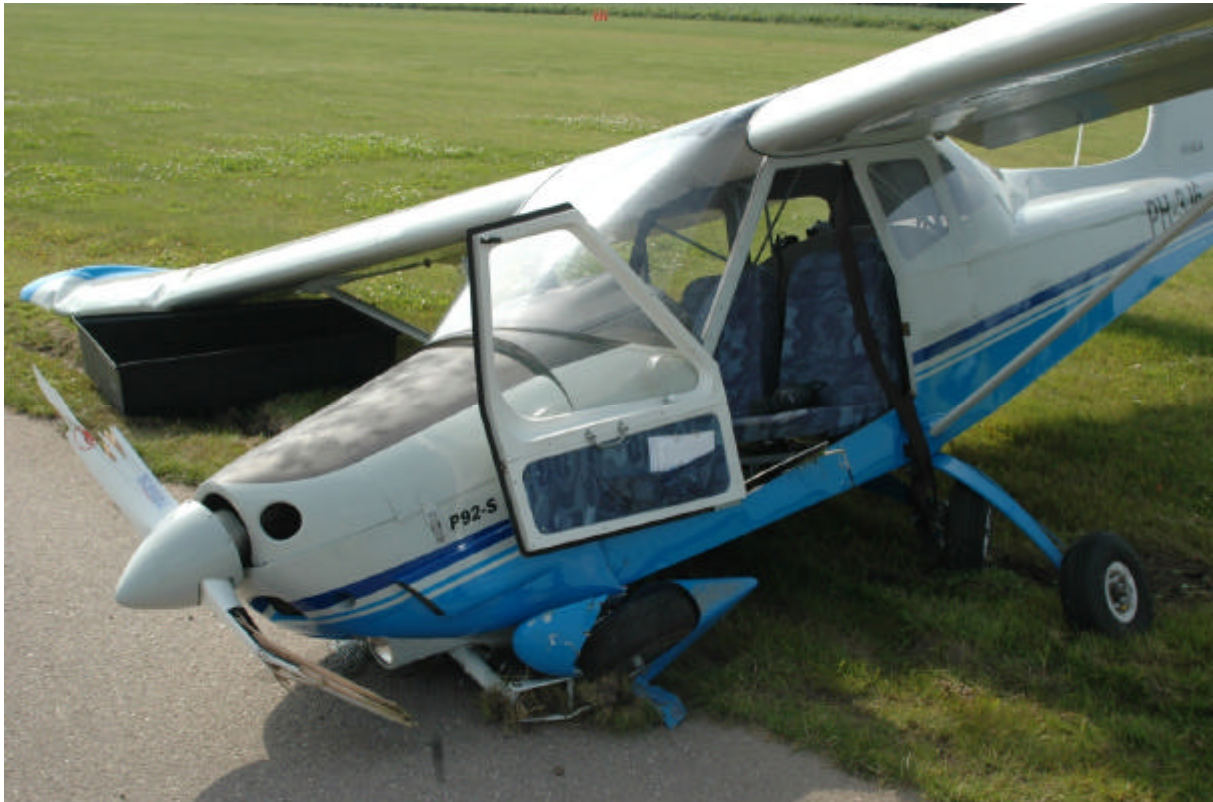
Het vliegtuig werd omstreeks 15.20 uur opgelijnd op MLA baan 23² voor een overlandvlucht naar Middenmeer. Aan boord waren twee bemanningsleden. Toen de bestuurder de gashendel naar voren duwde, voelde hij dat de neus van het vliegtuig vrijwel direct omhoog kwam. Toch zette hij de start door. Het vliegtuig kwam kort daarna los van de grond, maakte een gierbeweging en overtrok over de linkervleugel. Het raakte de grond hard en liep daarbij substantiële schade op (zie foto 1). De inzittenden bleven ongedeerd.

Foto 1: overzicht schade aan het vliegtuig

De bestuurder verklaarde dat hij na het ongeval zag dat de trim van het hoogteroer geheel naar achteren stond. De trim was tijdens de vorige vlucht zo ingesteld voor de landing.

De directe aanleiding voor de overtrek was een te lage vliegsnelheid in combinatie met te veel gebruik van het richtingsroer om te corrigeren voor de gierbeweging. Het laatste heeft mogelijk een slippende vlucht veroorzaakt. Hierdoor werd de marge voor overtrek van de linkervleugel kleiner, met als gevolg, bij het afnemen van de vliegsnelheid, het asymmetrisch overtrekken van het vliegtuig over links.

- De primaire oorzaak voor de te lage snelheid bij het loskomen van de grond was het feit dat de trim van het hoogteroer geheel naar achteren stond bij de start. Hierdoor had het vliegtuig een staartlastig moment en kwam de neus omhoog. De bestuurder verklaarde dat hij voor het oplijnen op baan 23 middels de checklist de benodigde controles had uitgevoerd. De trim was hij hierbij vergeten.

De onjuiste instelling van de trim van het hoogteroer is de aanleiding geweest van het ongeval. De achterliggende factoren zijn het niet volledig uitvoeren van de checklist door de bestuurder, het niet afbreken van de start en het niet adequaat reageren op een dreigende overtreksituatie.
