Untersuchungsbericht

Art des Ereignisses:	Schwere Störung
Datum:	17. August 2007
Ort:	Int. Verkehrsflughafen München
Luftfahrzeug:	Verkehrsflugzeug
Hersteller / Muster:	Airbus / A 330-200
Personenschaden:	keiner
Sachschaden:	Luftfahrzeug leicht beschädigt
Drittsschaden:	Beschädigung der Rollwegoberfläche
Aktenzeichen:	BFU EX007-0/07

Während des Rollens zur Startbahn kam es beim Einleiten einer Kurvenbewegung zum Bruch des Fahrwerkträgers (Bogie Beam) des rechten Hauptfahrwerkes im Bereich hinter der Dämpferbein-Anbindung (Shock Absorber).

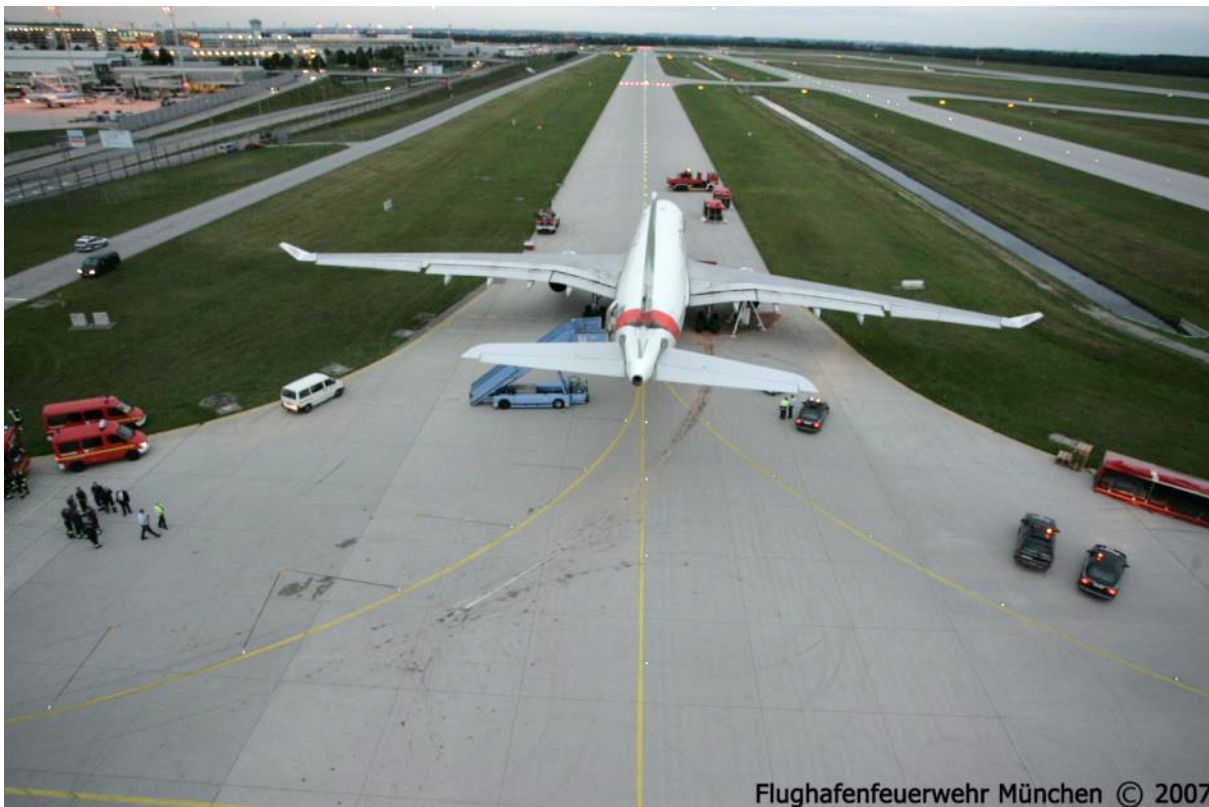
Abbildung 1: Einsatzstelle auf dem Rollweg Sierra

Im Einmündungsbereich des Einganges Sierra 6 zum Rollweg Sierra befanden sich ein Hydraulikölfleck und eine Einschlagstelle in der Betonoberfläche des Rollweges. Von dieser Einschlagstelle beginnend verlief eine Furche im Beton entlang des Kurvenradius. Diese Furche hatte eine Länge von 42,8 Metern und war bis zu 3 Zentimeter tief.

Das Flugzeug stand auf dem Rollweg Sierra hinter dem Einmündungsbereich Sierra 6 in Richtung 082°. Es hatte sich nach rechts geneigt. Das rechte Triebwerk und die rechte Tragfläche hatten keine Bodenberührung. Der Träger des rechten Hauptfahrwerkes war in zwei Teile gebrochen. Die Bruchstelle befand sich etwa 90 mm hinter dem Gelenkbolzen, der das Federdämpferbein des Fahrwerkes mit dem Träger verbindet. Durch den Bruch war der hintere Teil des Fahrwerksträgers einschließlich der hinteren Achse und der beiden hinteren Räder komplett abgetrennt worden. Eine Verbindung zwischen dem hinteren Teil des gebrochenen Fahrwerksträgers, der hinteren Achse und der hinteren Räder mit dem Rest des Fahrwerkes bestand nur noch über zwei Bremsgestänge. Das Flugzeug erreichte seine Endlage während das untere Ende der Aufnahmegabel des Dämpferbeines über die Rollbahn schleifte.

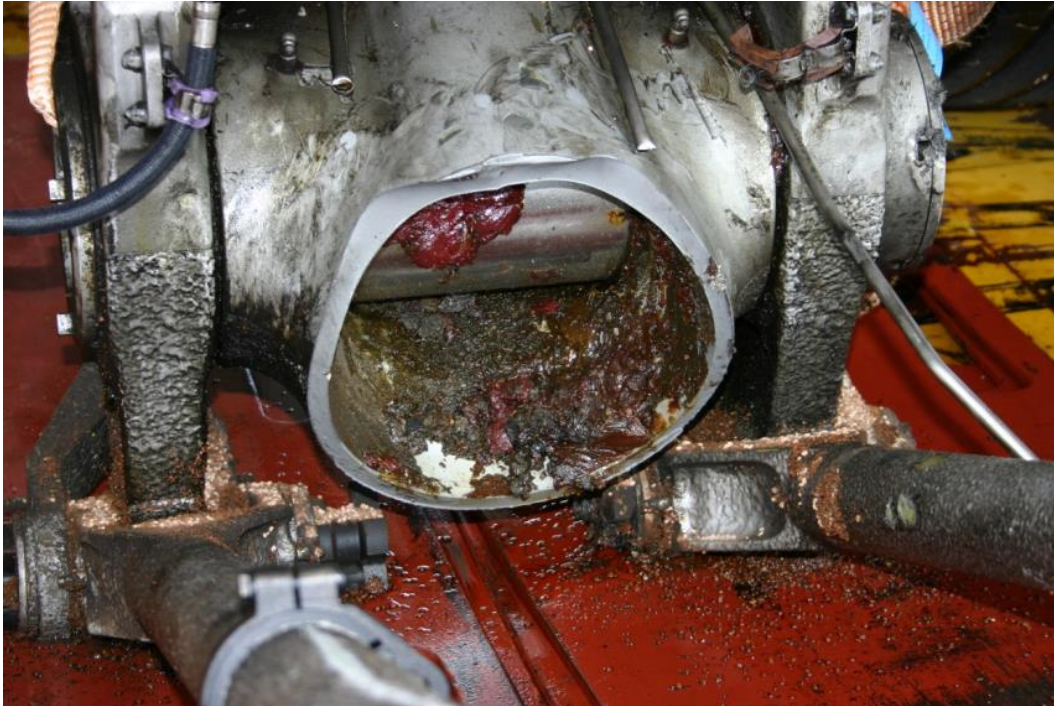
Bei einer ersten Untersuchung der Bruchflächen des Trägers noch vor Ort, wurde festgestellt, dass der Bruch an der 6-Uhr-Position des inneren Rohrumfanges seinen Ursprung hatte. In diesem Bereich des Trägerbodens fehlte der Farbanstrich an einigen Stellen der Innenseite. Einige Beschädigungen waren auch auf den beiden Bruchoberflächen sichtbar, hervorgerufen durch das Bewegen über den Rollwegbelag. Der untere Rand des äußeren Rohrumfanges war auf beiden Seiten der Bruchfläche abgeschliffen. Ebenso waren die untere Seite der Gabel des

Fahrwerkbeines und das Bremsgestänge abgeschliffen. Die Bremsschläuche für die hinteren Räder waren abgerissen. Im Inneren des Fahrwerkträgers befanden sich verschiedene Substanzen, wie Schmierstoffe und Verunreinigungen. Die Abbildungen 2 und 3 zeigen die Bruchhälften.

Abbildung 2: Vorderer Teil des Fahrwerkträgers mit Gelenkbolzen

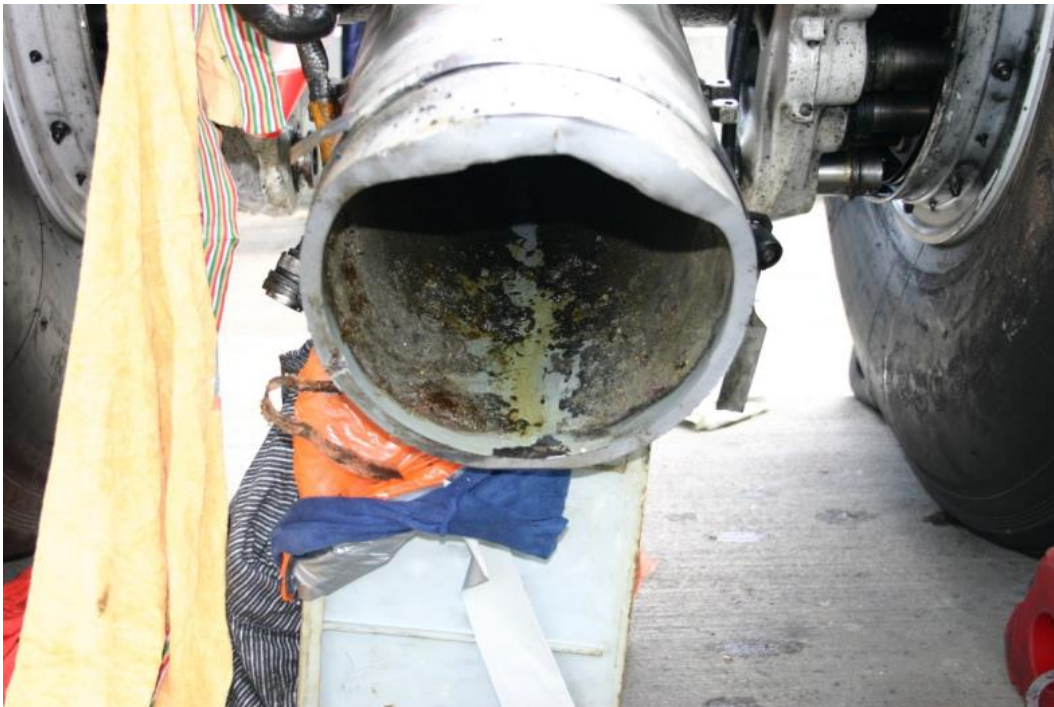
Abbildung 3: Hinterer Teil des Fahrwerkträgers mit hinterem Räderpaar

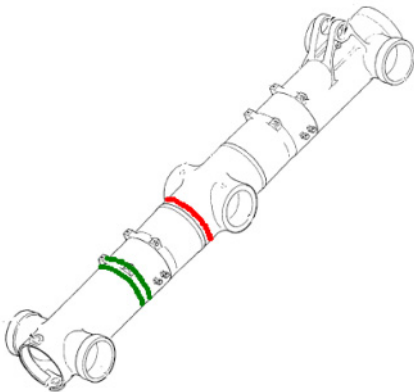
Abbildung 4: Zeichnung des Fahrwerkträgers, bei der die rote Linie den Ort der Bruchebene zeigt

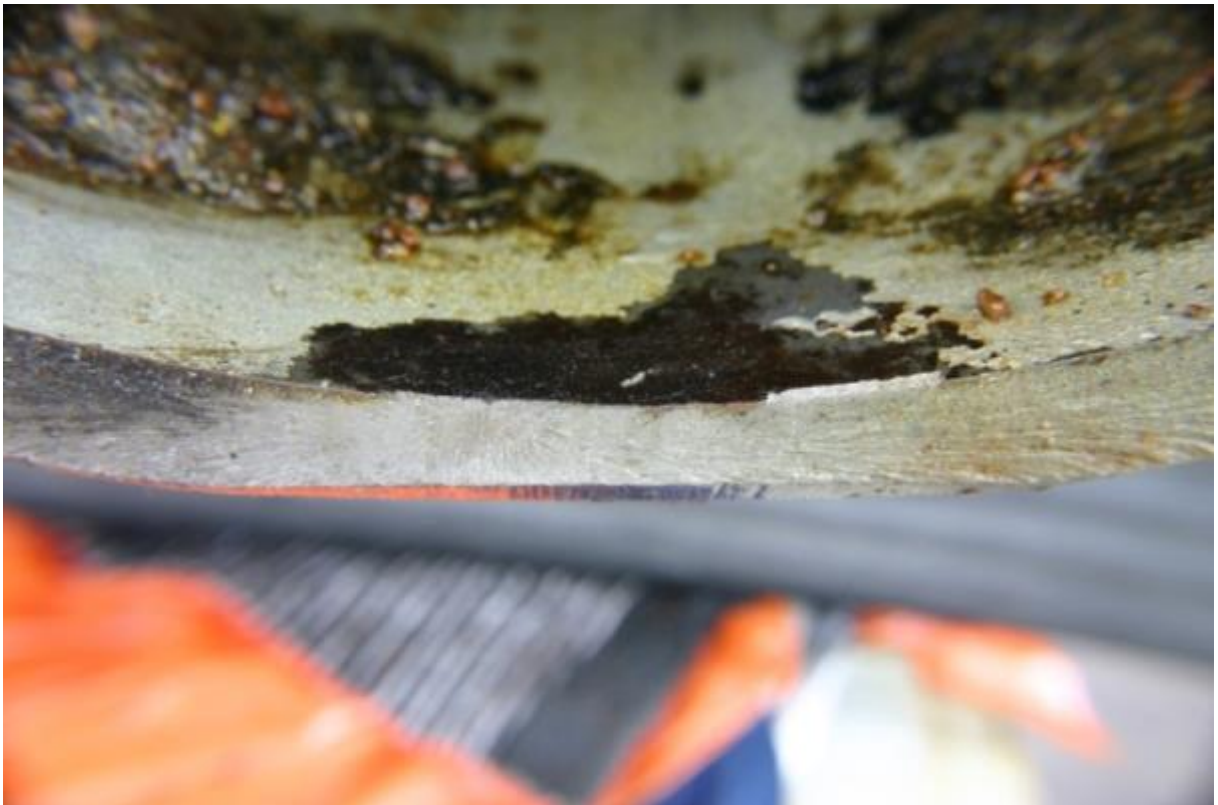
Abbildung 5: Bruch mit Ausgangspunkt

Das Korrosionsloch hatte eine Gesamttiefe von 0,669 mm und an der Oberfläche einen Durchmesser von 1,534 mm. Um die Lochkorrosion herum wies die Bruchoberfläche Anzeichen von interkristallinen Brüchen mit der typischen Daumnagelform auf. Die Länge der Scherlippen betrug 10,506 mm und es wurden Bruchbänder bis zu einer Tiefe von 6,4 mm festgestellt. Die Rissausbreitung erfolgte durch die Spannungsrisskorrosion.

Die Oberfläche des Restbruches hatte ein duktiles Erscheinungsbild. Die Wandstärke, wie auf den Bildern 5 und 7 zu sehen, war schmäler als die ursprüngliche Wandstärke, da ein Teil des Außenradius beim Entlangschleifen auf der Rollbahnoberfläche abgetragen worden war.

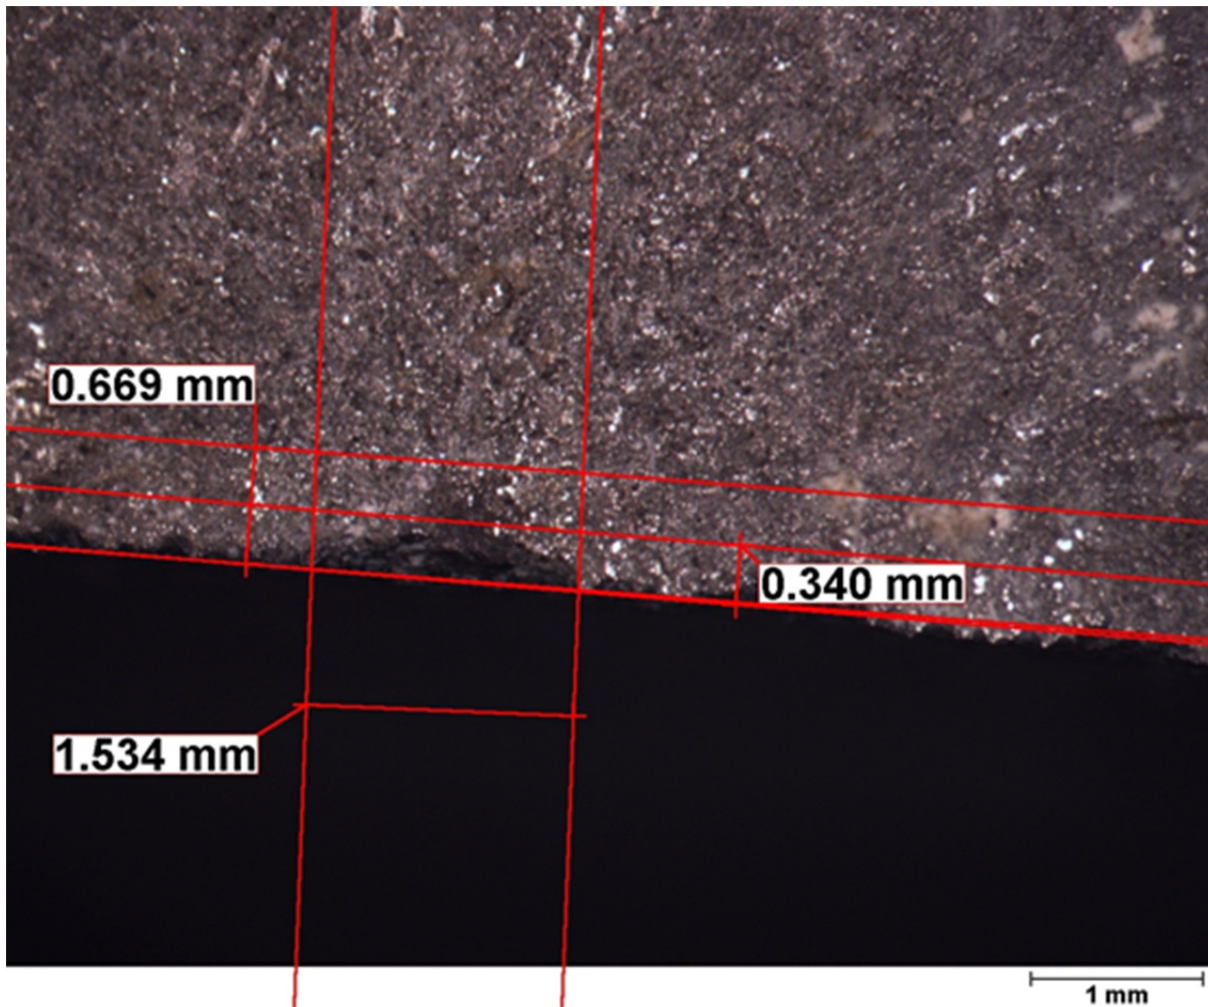
Bei der Betrachtung der Bruchfläche durch ein Lichtmikroskop bei 30-facher Vergrößerung wurde der Bruchausgangspunkt an der Oberfläche am Bodeninneren des Trägers lokalisiert. Am Ursprung war eine Korrosionsnarbe erkennbar, dargestellt in Abbildung 6.

Abbildung 6: Bruchausgangsstelle am Fahrwerkträger

Der Ausgangspunkt für den Bruch war eine Lochkorrosion. Von dort breitete sich der Anriss interkristallin aus, bis der duktile Gewaltbruch eintrat. Der Rissausgang und die Rissausbreitung erfolgten durch Spannungsrisskorrosion.

Ursächlich für die Korrosion im Bruchbereich war der lokale Verlust der Korrosionsschutzschicht hervorgerufen durch die Schwächung und das Ablösen der Farbe und den opferkorrosiven Abbau der Kadmiumbeschichtung.

Auf die Herausgabe von Sicherheitsempfehlungen wurde seitens der BFU verzichtet, da der Fahrwerkshersteller bereits nach Beginn der Untersuchungen ein entsprechendes Kontrollprogramm (one time inspection program of in-service bogie beams) aufgelegt hat. Die durchzuführenden Kontrollen wurden vom Fahrwerkshersteller in den Service Bulletins (SB) A33/34-32-271 und SB A33/34-32-272 beschrieben. Der Flugzeughersteller nahm diese für seine SB A330-32-3212 (für das Muster A330) und SB A340-32-4268 als Bezug.

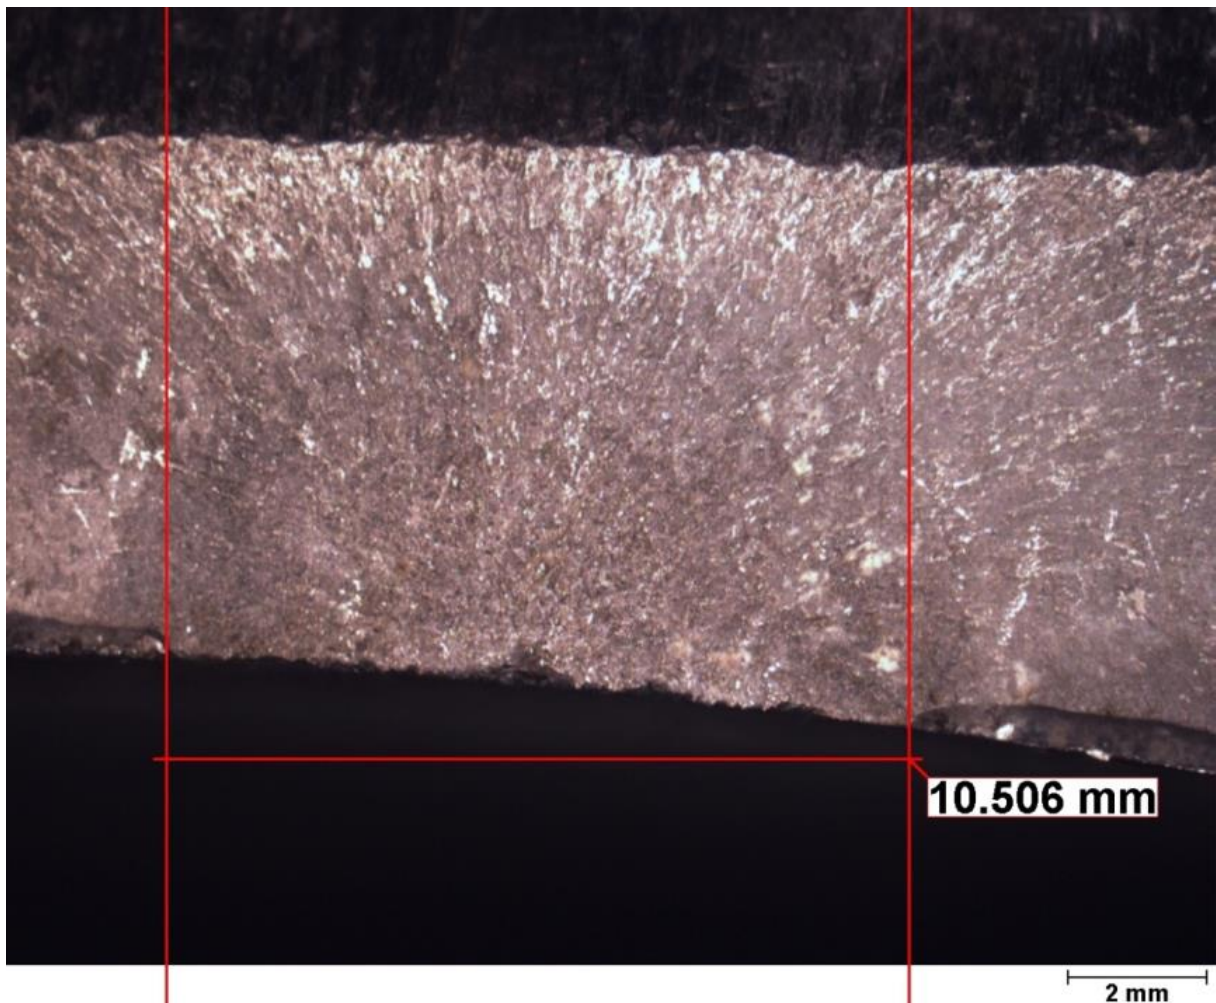
Abbildung 7: Bruchausgangspunkt mit Scherlippen am Fahrwerkträger
