ALGEMENE GEGEVENS

Nummer voorval: 2007079/2007080
Classificatie: Ongeval
Datum, tijd¹ voorval: 18 augustus 2007, omstreeks 17.50 uur
Plaats voorval: Vliegveld Hoogeveen (EHHO)

SAMENVATTING

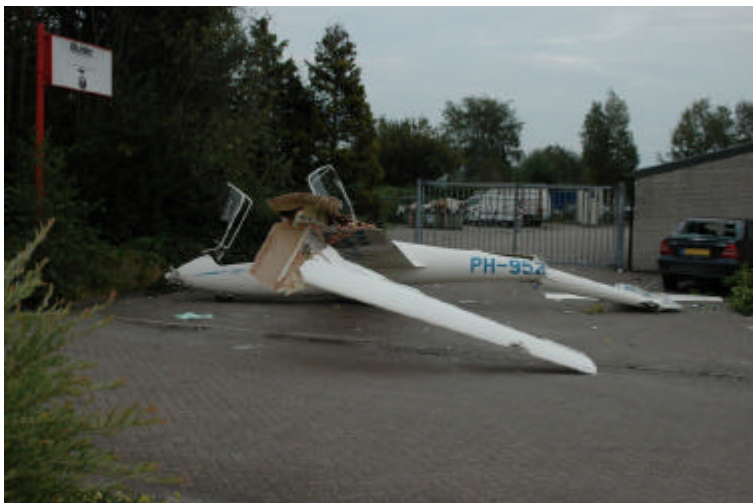
het vliegveld. Nadat de PH-952 circa 180 graden van koers was veranderd, bemerkte de instructeur dat deze begon door te zakken. De PH-952 vloog toen nog steeds in een linkerbocht. De instructeur verklaarde dat het zweefvliegtuig niet meer op het hoogteroer reageerde en dat de neusstand steeds lager werd. Het was toen duidelijk voor hem dat de PH-952 overtrokken was. De instructeur probeerde de situatie nog te herstellen, maar zonder succes. Daarna trachtte hij het zweefvliegtuig in een straat te manoeuvreren. De leerling verklaarde dat de linkervleugel een fietsenstalling raakte, waarna het zweefvliegtuig in de lucht om de topas roteerde en de staart en achterkant van de romp tegen een reclamebord sloegen. Daarna roteerde de cockpit weer in de oorspronkelijke vliegrichting en stortte het zweefvliegtuig neer op een parkeerplaats, grenzend aan het vliegveld. Zie foto's 1 en 2. De leerling brak een rugwervel en de instructeur liep geen letsel op. Het zweefvliegtuig werd totaal vernield.

Foto 1: PH-952, na het ongeval, op de parkeerplaats nabij het vliegveld Hoogeveen (Bron: KLPD).

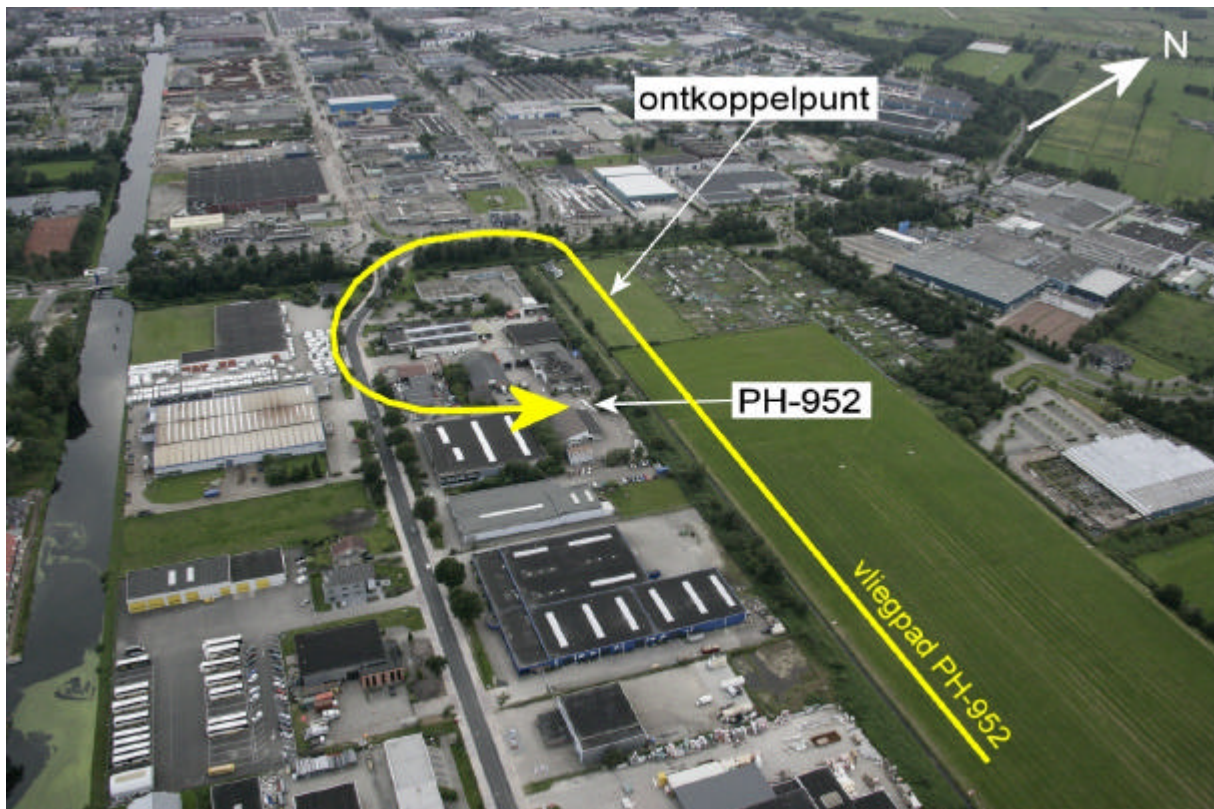
Het motorprobleem trad op gedurende een kritische fase van de sleepvlucht, namelijk op lage hoogte vlak na het loskomen van de sleepcombinatie, waarna de sleepvlieger via de radio instrueerde het zweefvliegtuig te ontkoppelen. Gezien de positie van de sleepcombinatie en daar deze was overgegaan in een daalvlucht was de sleepvlieger van mening dat het geven van de ontkoppelinstructie op dat moment de beste optie was. Hij verklaarde dat hij de PH-952 meer kans gaf om terug te komen naar het vliegveld dan hemzelf vanwege het betere glijgetal van het zweefvliegtuig. Toen de zweefvlieg-instructeur het sleepvliegtuig een lagere neusstand zag aannemen, zat er weinig anders op dan te ontkoppelen. Hij ontkoppelde de kabel en kwam in een benarde positie terecht waarin het, gezien de lage hoogte waarop het zweefvliegtuig zich bevond en de bebouwing rondom de westkant van vliegveld, bijna onmogelijk was om een veilige noodlanding uit te voeren. Hij was dan ook genoodzaakt terug te keren naar het veld. Tijdens de lage (terugkeer)bocht overtrok het zweefvliegtuig en viel over de linkervleugel weg.

Foto 2: Door zweefvliegtuig afgelegde vliegpad en locatie waar het neerstortte ten opzichte van het vliegveld Hoogeveen (Bron: KLPD).

instructie aan de inzittenden van het zweefvliegtuig de sleepkabel te ontkoppelen. Door de bebouwing rondom de westkant van het vliegveld bevond de combinatie zich op dat moment in een benarde positie en was de enige optie voor beide gezagvoerders om terug te keren naar het vliegveld. De zweefvlieg-instructeur ontkoppelde de sleepkabel en keerde terug naar het vliegveld om daar te landen. Tijdens de linkerbocht die hij daartoe uitvoerde overtrok het zweefvliegtuig en kwam op een parkeerplaats tussen de bebouwing terecht.

De Raad is van mening dat de bebouwing rondom het luchtvaartterrein een structureel veiligheidsprobleem vormt voor traag klimmende luchtvaartuigen en dan met name voor sleepcombinaties, die gebruik maken van baan 28. Deze lopen een verhoogd risico bij optredende motorproblemen.
