ALGEMENE GEGEVENS

Nummer voorval:	2007083
Classificatie:	Ongeval
Datum, tijd ¹ voorval:	29-08-2007
Plaats voorval:	De Kooy Airport (EHKD)
Registratie:	F-GSHG
Type luchtvaartuig:	Fouga Magister CM-170
Soort luchtvaartuig:	Trainingsstraalvliegtuig
Soort vlucht:	Trainingsvlucht
Fase van de vlucht:	Landing
Schade aan luchtvaartuig:	Ernstig beschadigd
Aantal bemanningsleden:	1
Aantal passagiers:	1
Persoonlijk letsel:	Geen
Overige schade:	Landingsbaan licht beschadigd
Lichtcondities:	Daglicht

SAMENVATTING

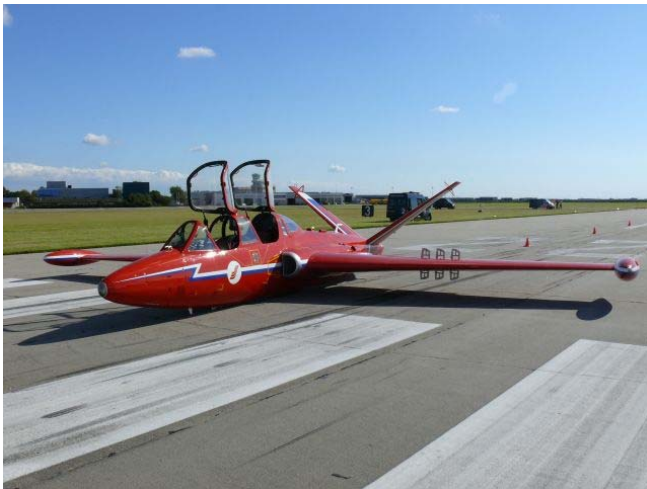
Tijdens een doorstartlanding klapte het landingsgestel van het vliegtuig naar binnen waarna het de baan raakte en enkele honderden meters over de landingsbaan doorgleed. Het vliegtuig kwam uiteindelijk aan het eind van de baan tot stilstand.

Gedurende de vlucht naar EHKD werd het vliegtuig om de beurt bestuurd door de gezagvoerder en de passagier. Het eerste deel van het circuit voor de doorstartlanding, werd door de passagier gevlogen; vóór de bocht naar het basisbeen van baan 04 nam de gezagvoerder de besturing over. De gezagvoerder voerde alle controles en selecties voor de eindnadering uit. Het landingsgestel werd neergelaten en de groene lampjes van het landingsgestel brandden alle drie. Toen het landingsgestel de baan raakte, hield de gezagvoerder de neus van het vliegtuig omhoog zoals de vluchtprocedures voorschrijven. Hij schoof het gashendel naar voren om startvermogen te selecteren, maar het vliegtuig bereikte niet de snelheid die hij verwachtte. Hoewel de gezagvoerder merkte dat het vliegtuig abnormaal doorzakte, wilde hij de doorstartlanding voortzetten maar de onderkant van de romp had de baan reeds geraakt. De F-GSHG schoof enkele honderden meters over het beton en kwam aan het eind van baan 04 tot stilstand. De inzittenden konden het vliegtuig ongedeed verlaten. Het landingsgestel werd aangetroffen in de ingetrokken positie. De F-GSHG was ernstig beschadigd.
