RELAZIONI D'INCHIESTA

Incidente Aerospaziale (Eurocopter) SA 315B, marche I-AVIF, Val di Fassa (TN)*, 16.10.2007

AGENZIA NAZIONALE
PER LA SICUREZZA DEL VOLO

INCIDENTE aeromobile SA 315B “Lama”, marche I-AVIF

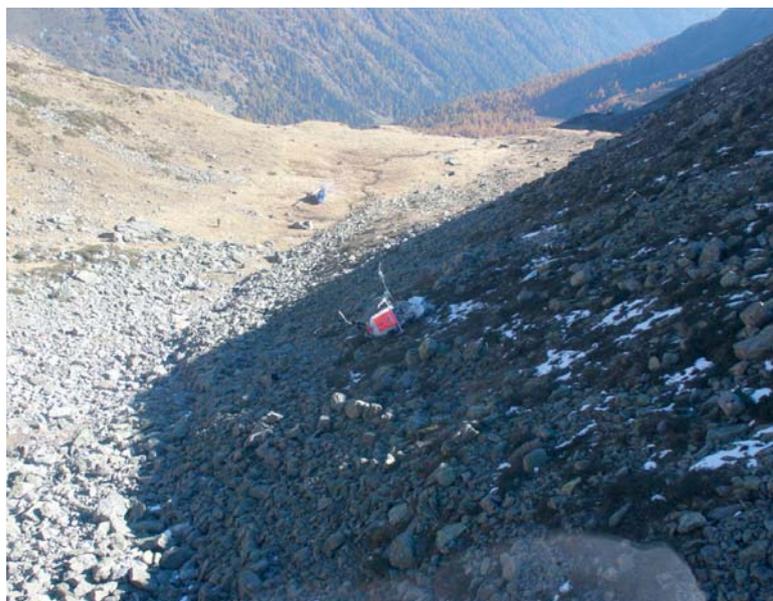
Foto n. 4: posizione del relitto.

tero perdere il controllo immediatamente dopo aver superato la sella ed effettuare una serie di rotazioni intorno all'asse verticale. Successivamente, fuori dalla portata visiva del suddetto operatore, l'elicottero precipitava al suolo ed arrestava la caduta sullo scosceso pendio di massi che caratterizza quel versante montano, ad una quota di circa 2300 m (foto n. 4).

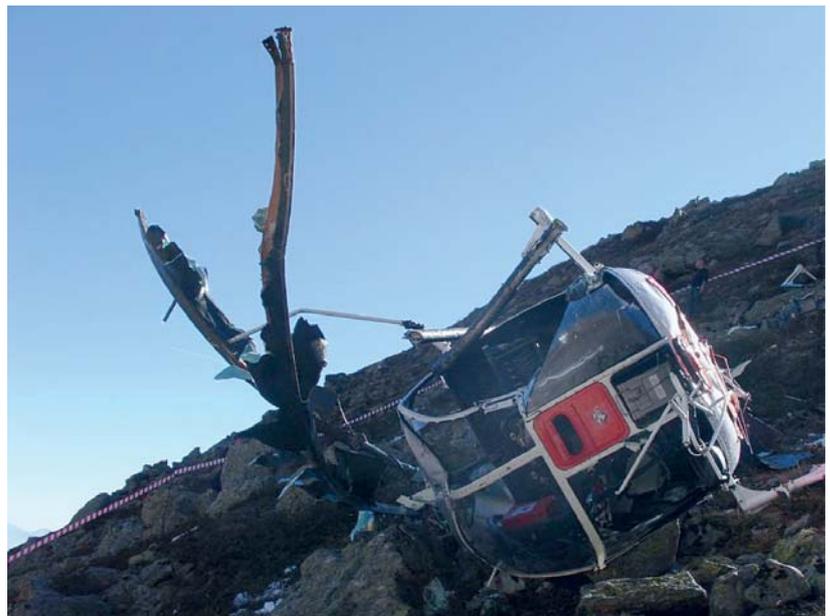
Foto n. 6: relitto.

- La fusoliera dell'elicottero, distrutta nell'impatto, era adagiata sul costone montano dal lato del pilota (lato destro, foto n. 6). Ad essa risultava ancora collegato il rotore principale; tale complessivo presentava unicamente segni di disallineamento e deformazione dovuti all'urto (foto n. 7).

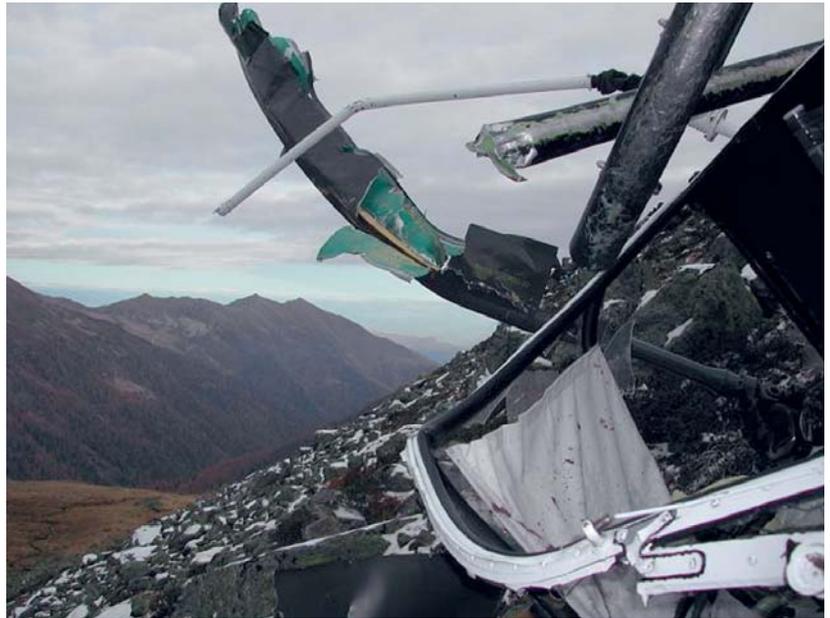
Foto n. 8: pala rotore principale.

- Tutte e tre le pale del rotore principale presentavano gravi deformazioni e rotture associabili ad urti avvenuti ad elevata energia cinetica (foto n. 8).

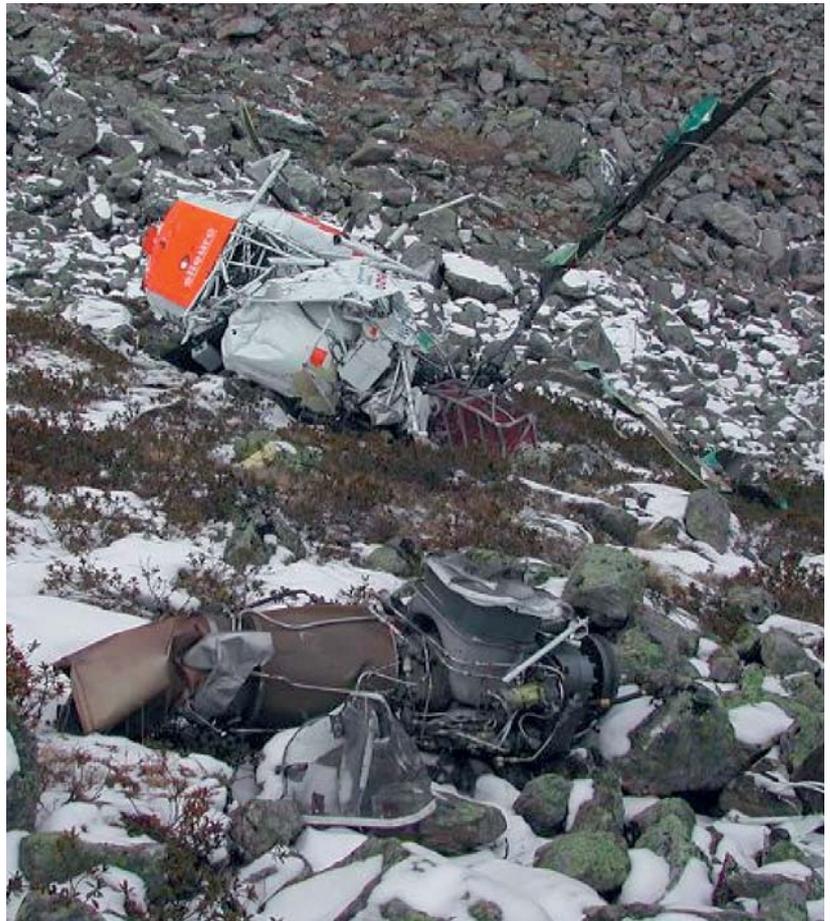
Foto n. 9: motore.

- Il motore era staccato dalla fusoliera e giaceva sul medesimo costone, pochi metri più a monte della cabina (foto n. 9).

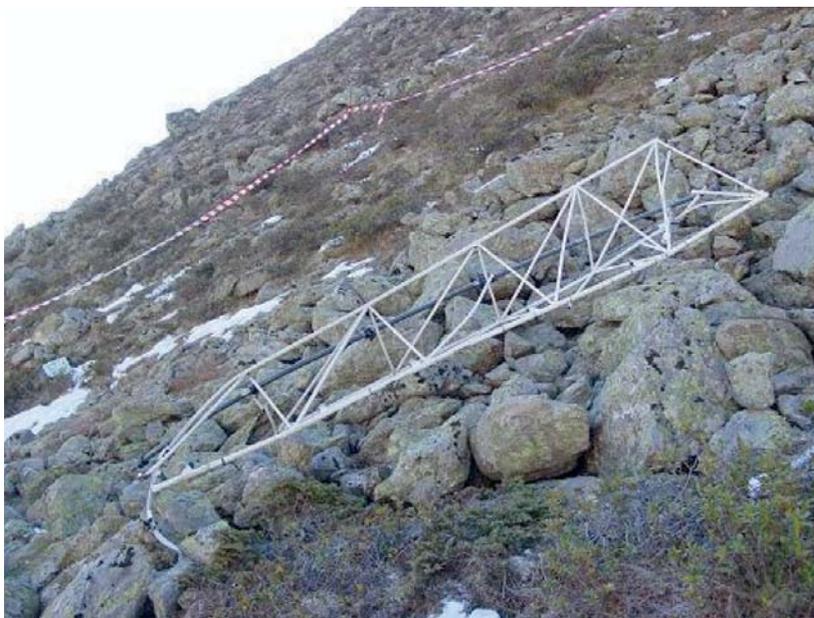
Foto n. 10: trave di coda.

- La trave di coda, anch'essa staccata dal resto del relitto, era nelle vicinanze della cabina (foto n. 10). Tutte le rotture - tanto dei tralicci che ne costituiscono la struttura, quanto quella dell'albero di trasmissione - risultavano associate a marcate deformazioni plastiche e con chiari segni di sovraccarico (foto n. 10).

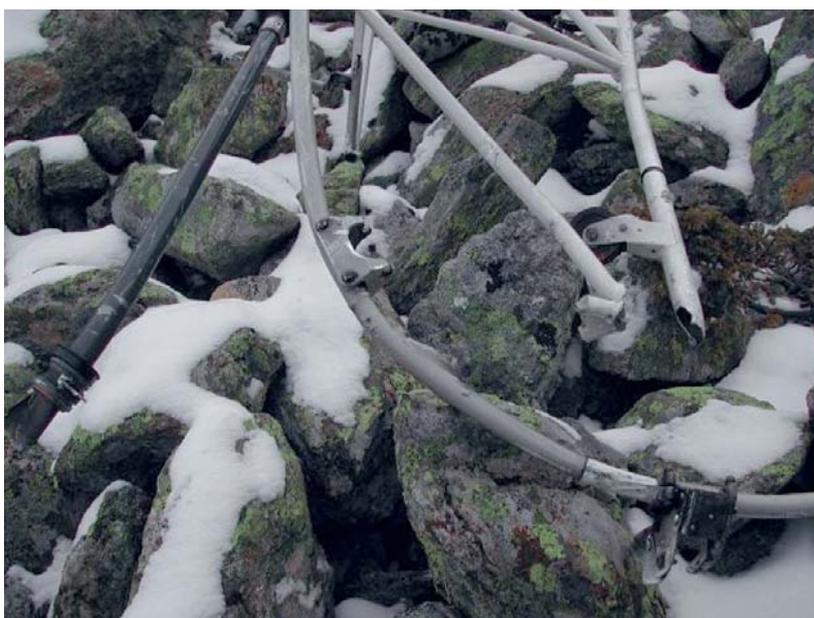
Nella porzione posteriore la trave risultava priva dell'intero rotore di coda.

Foto n. 11: rotture estremità posteriore trave di coda.

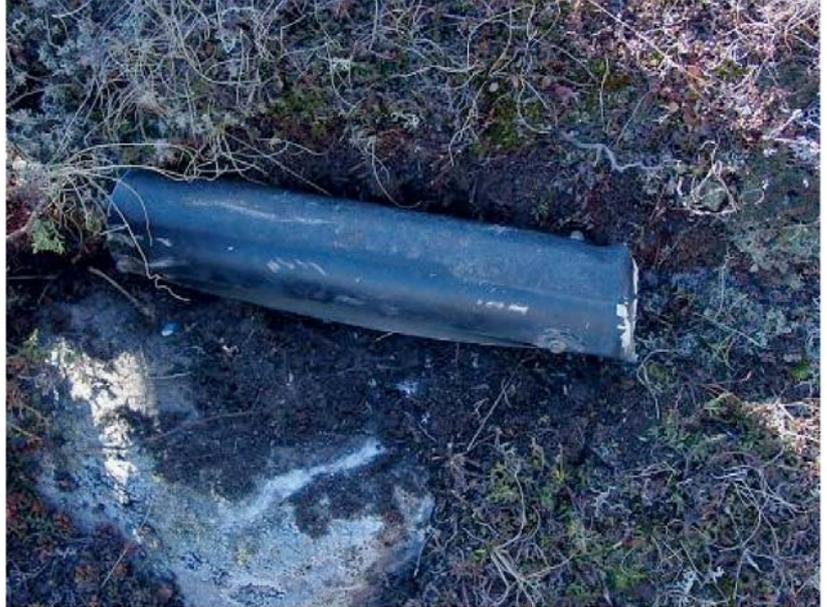
- Risalendo più a monte in direzione della sella si rinveniva una porzione di pattino, cui faceva riscontro una corrispondente impronta sul terreno (foto n. 12) e nelle cui vicinanze si individuavano frammenti del gancio baricentrico (foto n. 13).

Foto n. 12: porzione di pattino a monte del relitto.

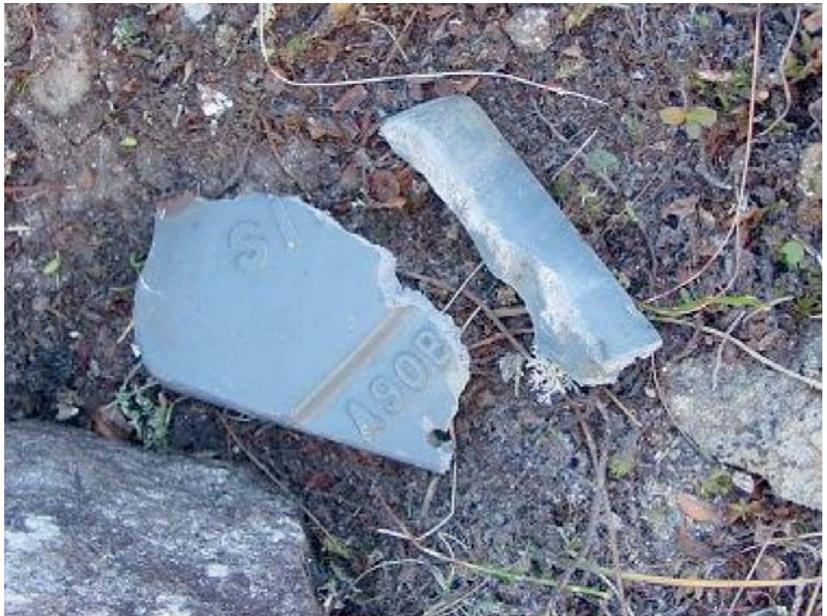
Foto n. 13: frammenti del gancio baricentrico.

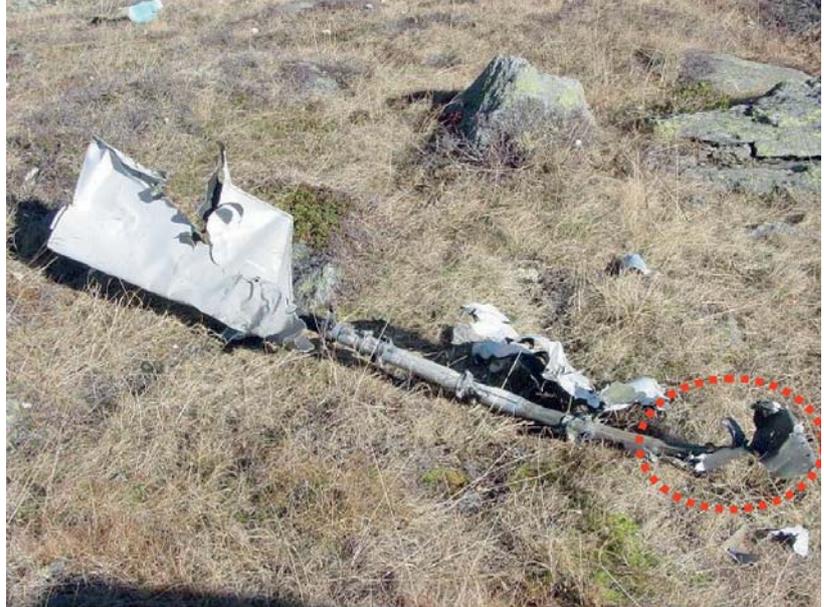
- Ancora più a monte veniva localizzato il piano di coda (foto n. 14). La tipologia e la consistenza dei danneggiamenti rilevati su questo componente indicano che questi non erano imputabili al solo urto con il terreno, ma erano piuttosto dovuti ad una

violenta interazione con le pale ancora in rotazione, come in particolare evidenziato dalla direzione e dal tipo di deformazioni osservate a carico della relativa barra comando (foto n. 14 e n. 15).

Foto n. 14: piano di coda (in evidenza, barra comando).

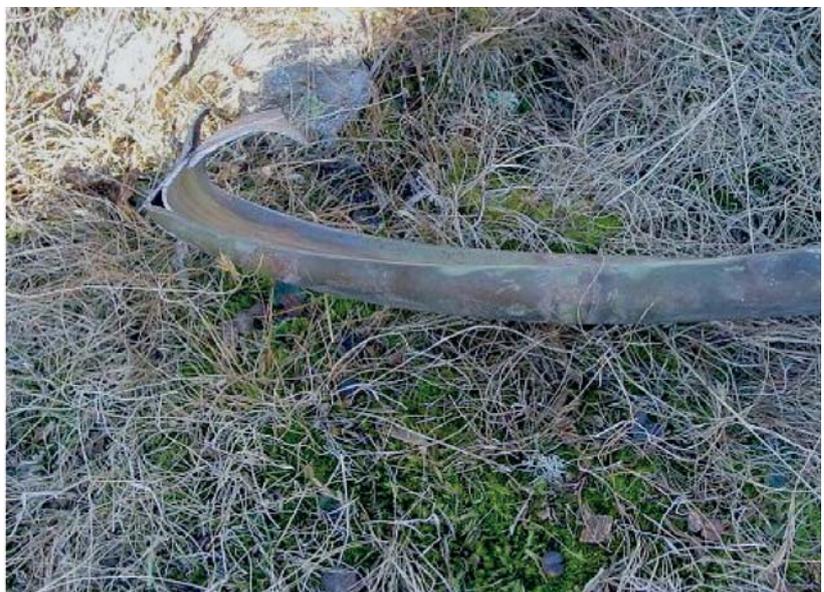
Foto n. 15: dettaglio danni alla barra comando piano di coda.

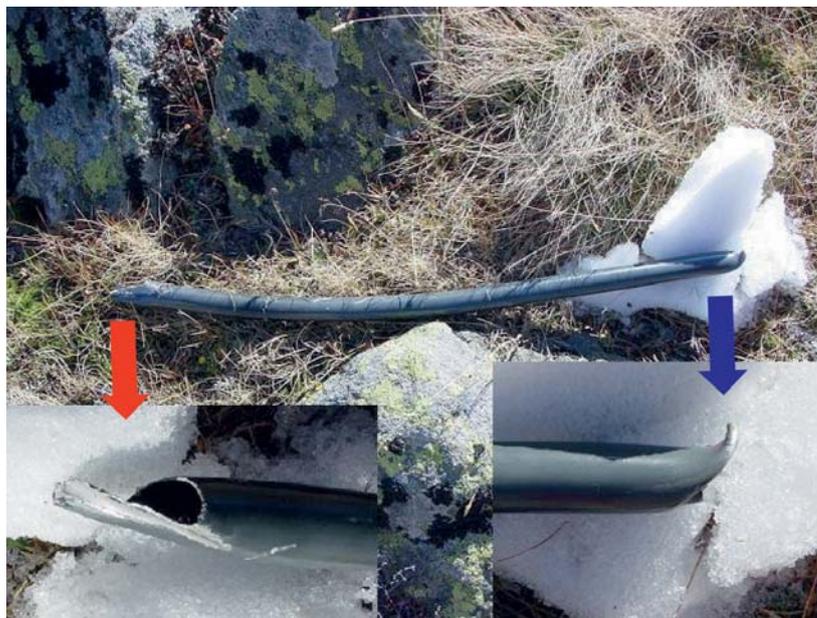
- Continuando in direzione della sella si rinveniva il tratto posteriore dell'albero di trasmissione del rotore di coda (foto n. 16), di lunghezza pari a 72 cm circa; su tale componente si rilevava una rottura a torsione destrorsa sul lato coda (freccia blu) ed una da taglio, con ogni probabilità da pala rotore principale con albero ancora in movimento, sul lato fusoliera.

Foto n. 16: ultimo tratto albero trasmissione rotore di coda con dettagli rotture all'estremità.

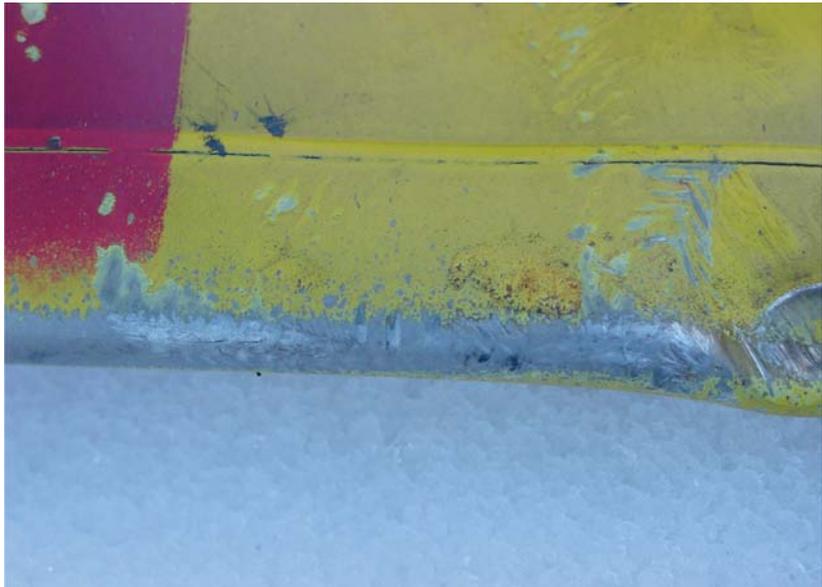
- Ancora più a monte, in ordine sparso e diffusa in un'area piuttosto ampia che si estendeva fin quasi la sella, veniva poi individuata una serie di frammenti relativi alle pale del rotore di coda. Numerosi frammenti mostravano evidenti interferenze prodotte da un trefolo metallico, di dimensioni peraltro piuttosto considerevoli, per via dei tipici segni di sfregamento a lisca di pesce lasciati sulla superficie di questi (foto n. 17).

Foto n. 17: frammento di pala del rotore di coda con segni di interferenza (sfregamento) con trefolo metallico.

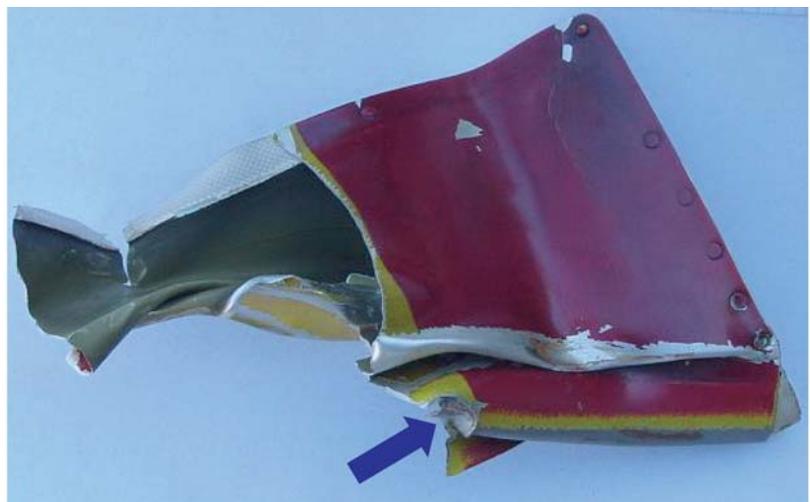
Altri frammenti evidenziavano, in zone a maggiore rigidità, segni di deformazioni compatibili solo con impatto con oggetti a forma arrotondata e ad elevata energia (freccia in foto n. 18).

Foto n. 18: frammento di pala del rotore di coda con segni di impatto con oggetto di forma arrotondata.

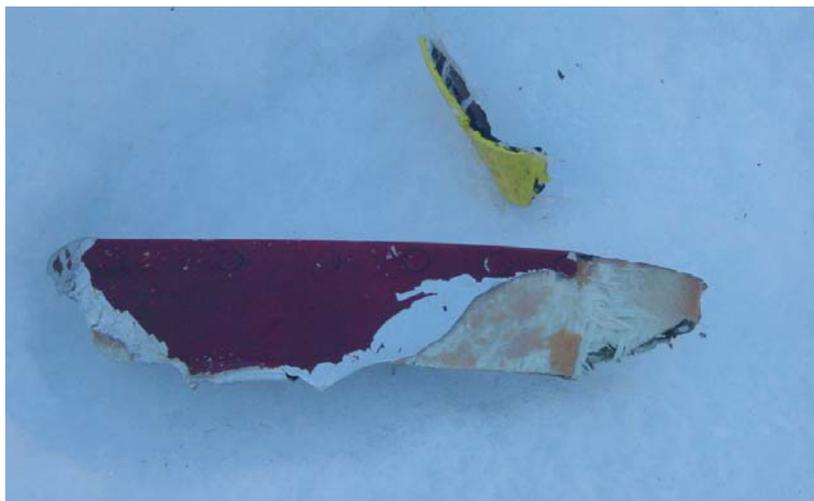
- Proprio in prossimità della cima, venivano poi individuati, molto vicini fra loro, due piccoli frammenti: uno appartenente ad un'estremità inferiore di una delle pale del rotore di coda; l'altro, di circa 3 cm di lunghezza, attribuibile alla guaina in gomma del cavo di carico (foto n. 19).

Foto n. 19: frammento di tip di pala del rotore di coda e della guarnizione esterna del cavo di carico.

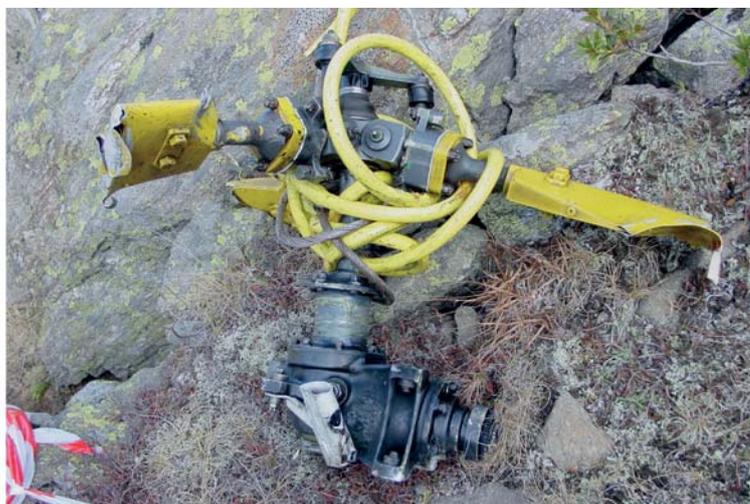
- Più a valle rispetto ai frammenti di pala del rotore, ma soprattutto 30° più a destra della linea idealmente congiungente i reperti su indicati con la cabina, venivano poi rinvenuti il rotore di coda con la scatola a 90°, le rispettive porzioni superiori delle tre pale e, aggrovigliato, il cavo del gancio baricentrico (foto n. 20), unitamente al gancio di carico stesso (foto n. 21).

Foto n. 20: rotore di coda con scatola a 90° ed aggrovigliato il cavo del gancio baricentrico.

L'incidente si è verificato a causa della perdita di controllo dell'elicottero, determinata dall'aggrovigliamento del cavo di carico attorno al rotore di coda, che ha determinato il conseguente blocco ed il distacco dello stesso, per rottura dell'albero di trasmissione, in corrispondenza della scatola a 90°.

Testo: emanare delle norme operative di carattere generale per i servizi di lavoro aereo con elicotteri, atte a standardizzare procedure e metodologie di addestramento operativo dei piloti, anche attraverso l'introduzione dei fattori di valutazione del rischio, in funzione delle specifiche condizioni operative (es. ridotta visibilità, presenza di ostacoli nelle vicinanze, condizioni orografiche, ecc.).

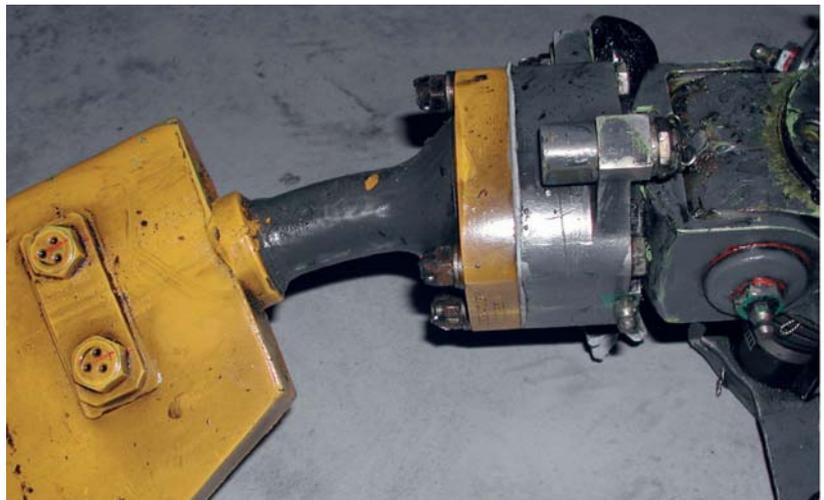
Una volta individuato il rotore di coda, esso veniva recuperato e condotto a valle. Svincolato dal groviglio del cavo trovato attorno ad esso, sul rotore si evidenziava la fortissima azione bloccante esercitata, a rotore in funzione, dal cavo stesso allorquando gli si era andato attorcigliando, come palesato dalla notevole deformazione plastica osservata nella zona di attacco delle pale (foto n. 22).

Foto n. 22: deformazione plastica in corrispondenza dell'attacco di una delle pale del rotore di coda.

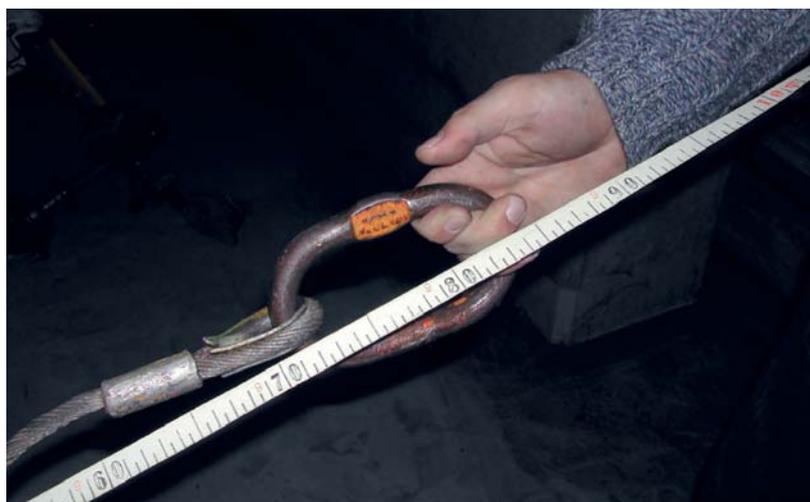
Il cavo impiegato per le operazioni di carico è stato poi misurato nella sua lunghezza, risultando pari a 9,84 m (foto n. 23). Tale misura, cui vanno aggiunti i circa 44 cm del gancio, è compatibile con i 10 m di corda previsti dal Manuale operativo in vigore per questo tipo di impiego dell'elicottero.

Foto n. 23: cavo per le operazioni di carico.

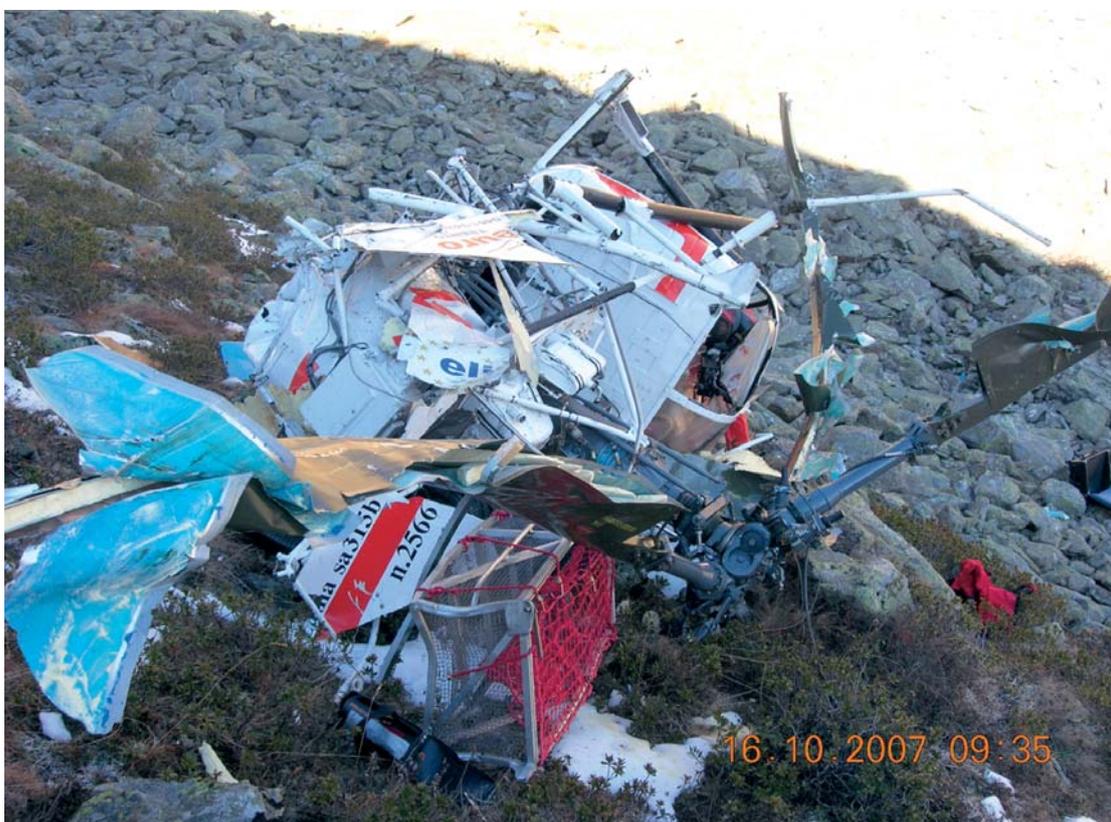
Foto 2

Primo piano resti elicottero.

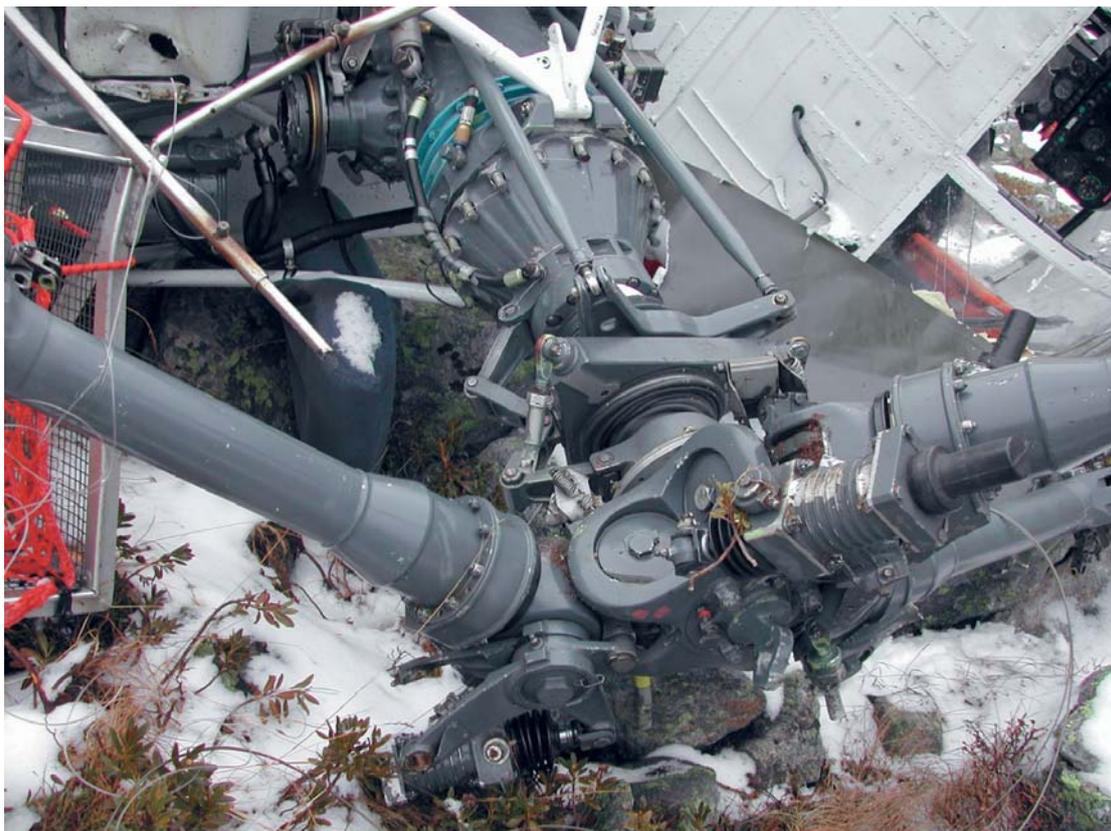
Foto 3

Dettaglio rotore principale.

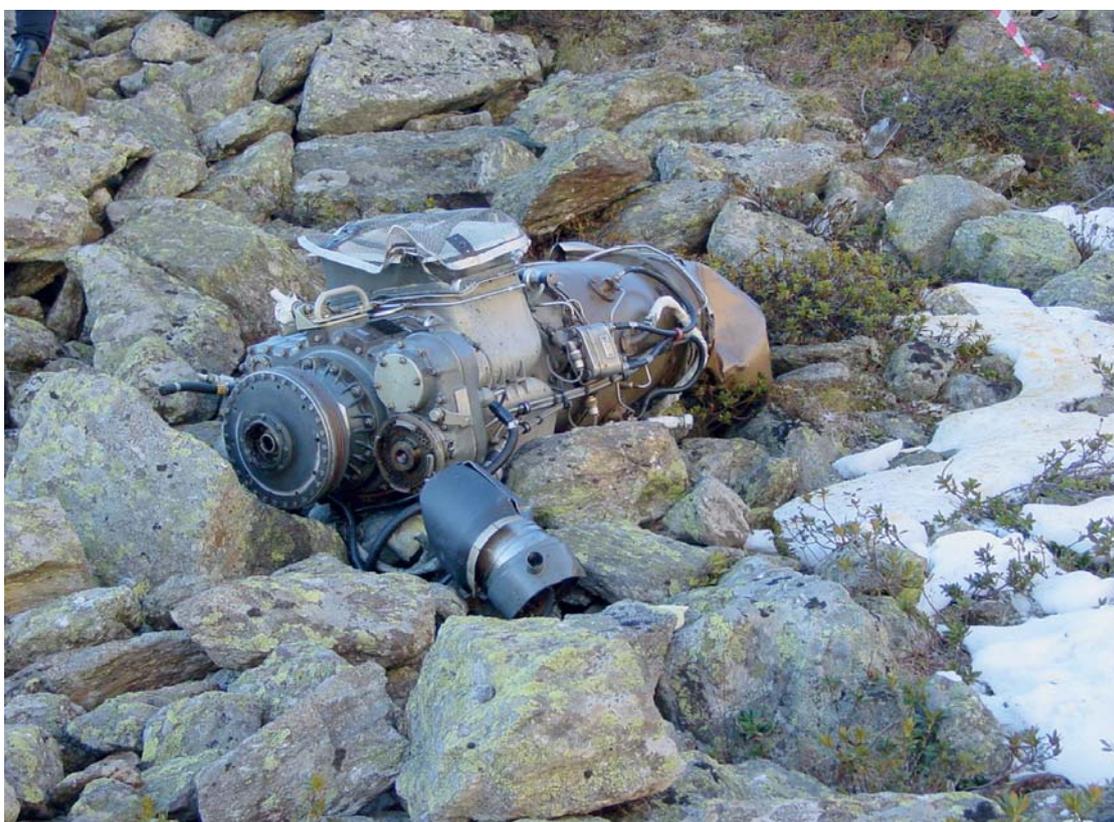
Foto 4

Motore.

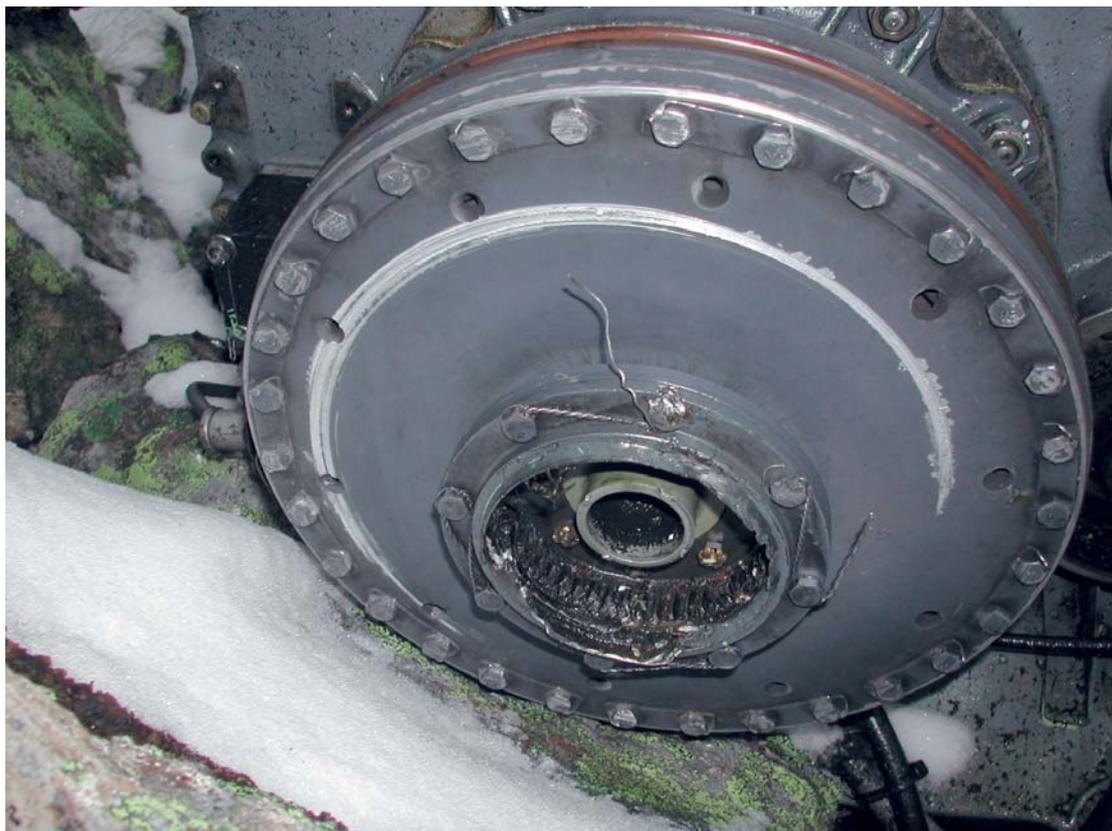
Foto 5

Dettaglio motore zona trasmissione.
