RELAZIONE D'INCHIESTA

INCIDENTE
occorso all'aeromobile
CESSNA 177B marche di identificazione I-LFSA,
in località Costano, Comune di Bastia Umbra (Perugia),
20 gennaio 2008

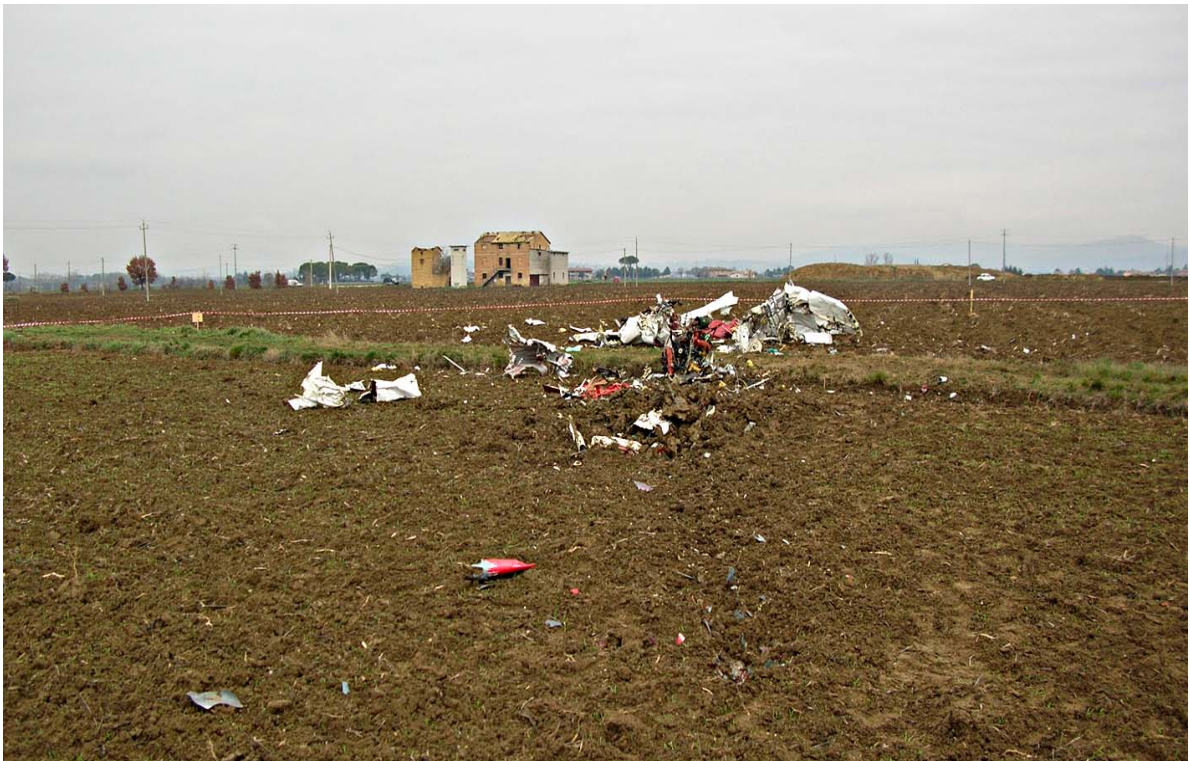
suolo in un campo arato, 4540 m prima della pista. Nell'impatto i due occupanti del velivolo riportavano ferite tali da causarne il decesso immediato.

Foto 1: il relitto del velivolo.

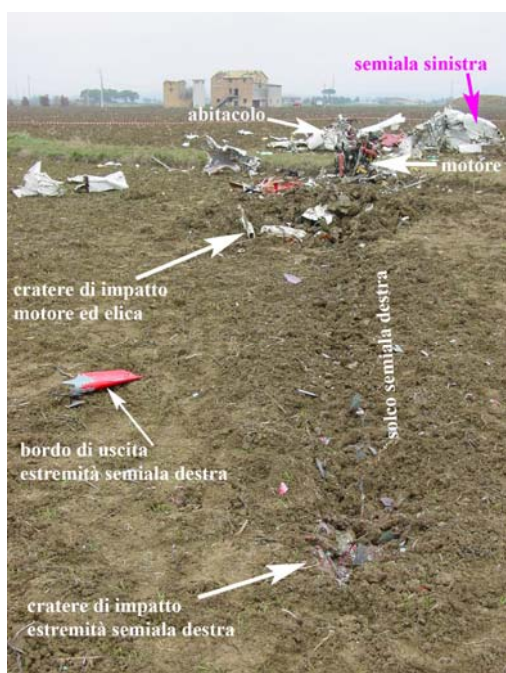
compattata con bordi scarsamente definiti. Il solco si estende in direzione di 355° magnetici, con una profondità media di circa 0,30 m per una larghezza di circa 0,40 m e solo per un primo tratto di circa 1,5 m il bordo sinistro risulta essere più marcato e definito. La maggiore definizione del bordo sinistro del solco è stata determinata da una pressatura del terreno verso sinistra da parte della estremità della semiala destra. Tale caratteristica deriva essenzialmente da un movimento a bandiera verso sinistra con fulcro sul terreno dell'intera semiala durante il suo impatto sul terreno. Una tale evidenza attesta che l'intero aeromobile, al momento dell'impatto al suolo, era animato da un movimento di rollio sul proprio asse longitudinale tale da imprimere alla semiala destra una deviazione verso sinistra di circa 30° rispetto alla originaria direzione di impatto di 025° . Oltre a quelle descritte, sul luogo dell'incidente non sono state individuate ulteriori e significative tracce al suolo.

Foto 5: tracce al suolo.

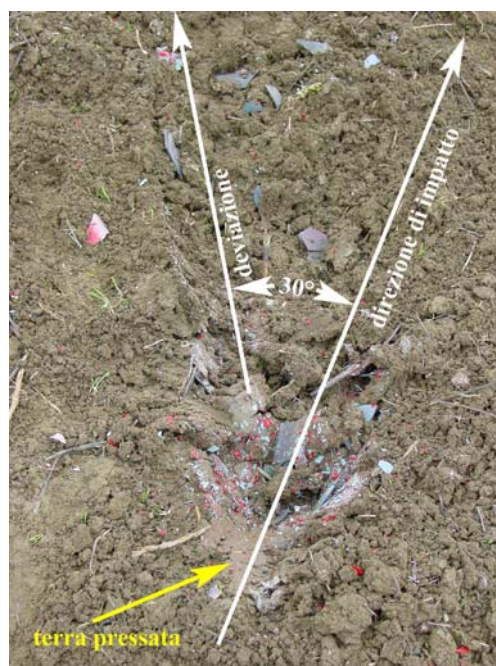
Foto 6: primo punto di impatto.

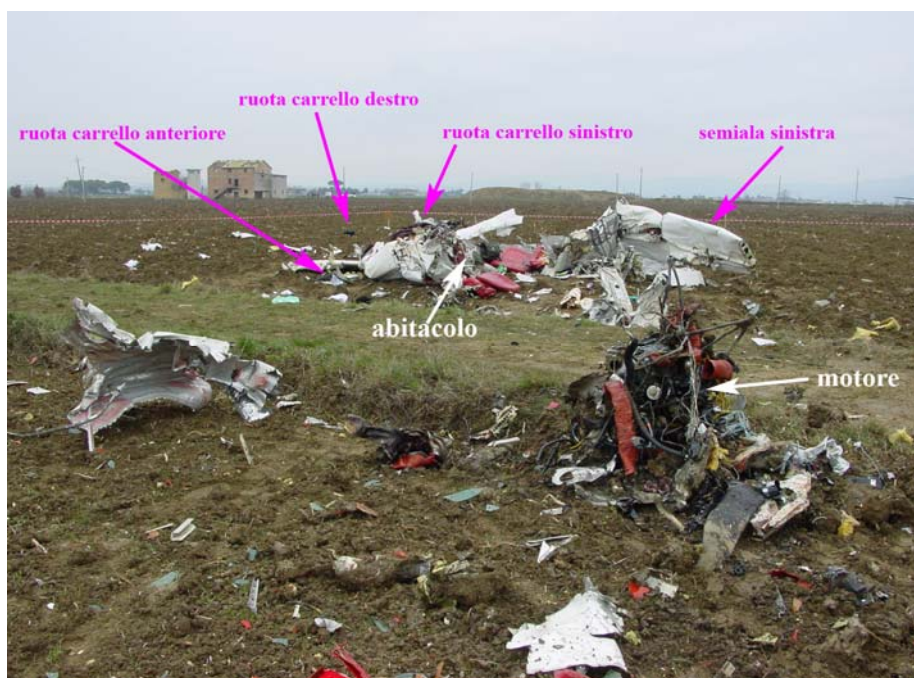
Foto 7: resti del velivolo visti lungo la direttrice di impatto.

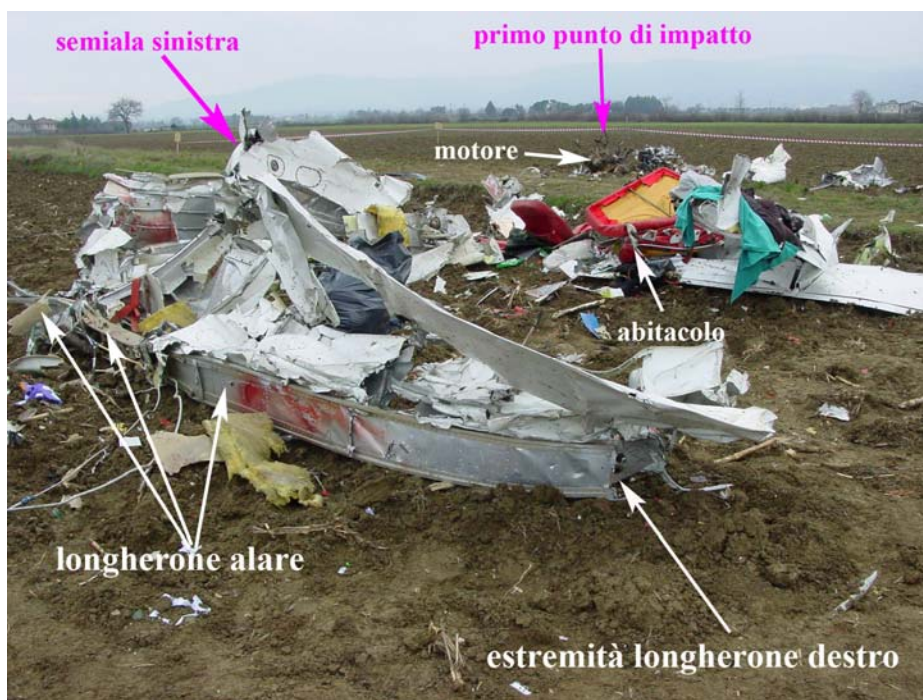
Foto 8: primo piano resti del velivolo.

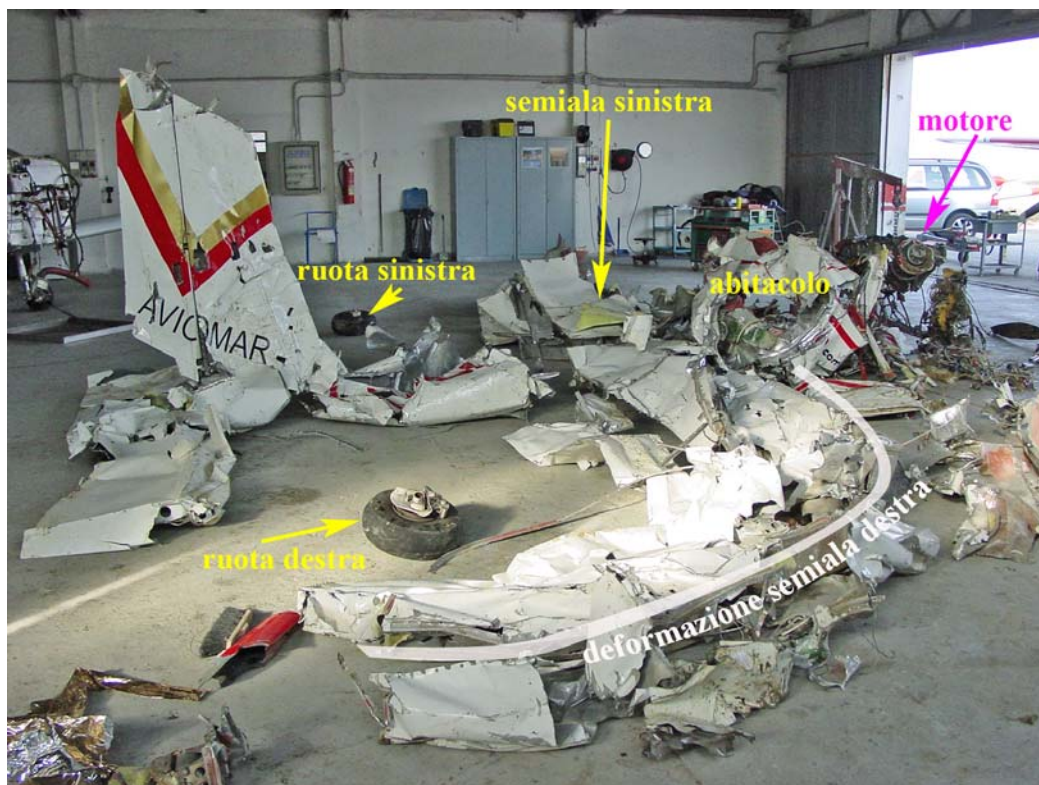
La fusoliera si presenta totalmente smembrata, ad eccezione della parte relativa agli impennaggi che, seppure estremamente danneggiati, hanno conservato in parte la loro forma originaria (foto 9).

Foto 9: ricostruzione del relitto del velivolo all'interno di un hangar.

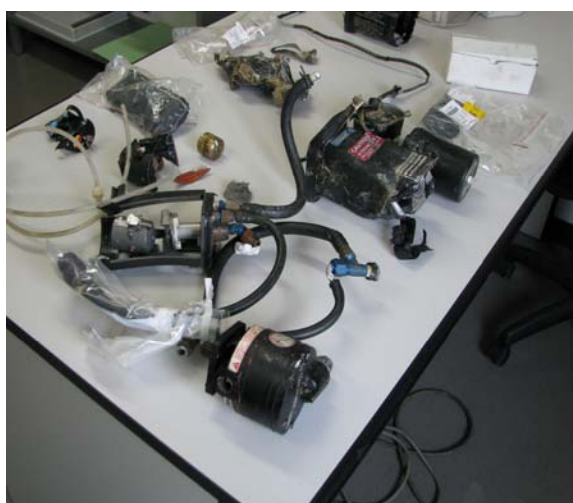
Foto 10: impianto vacuum.

Nella foto 10 sono visibili i componenti recuperati dell'impianto, in particolare si descrivono i seguenti.

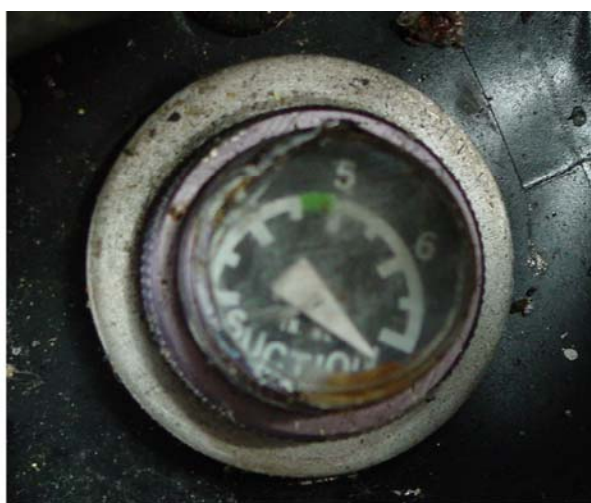
Foto 11: indicatore pressione differenziale.

indicazione fornita da tale strumento sul luogo dell'incidente sia più conseguenza dell'urto contro il suolo, piuttosto che un effettivo valore di pressione differenziale rilevato.

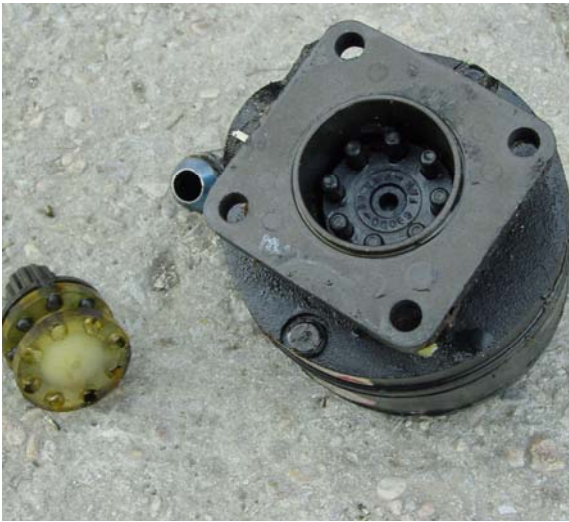
Foto 12: pompa vacuum.

- *Pompa vacuum*: è stata rinvenuta integra e senza deformazioni apparenti della struttura. L'alberino di trasmissione del moto dal motore risulta essere integro senza rotture o evidenze di usura anomala (foto 12).

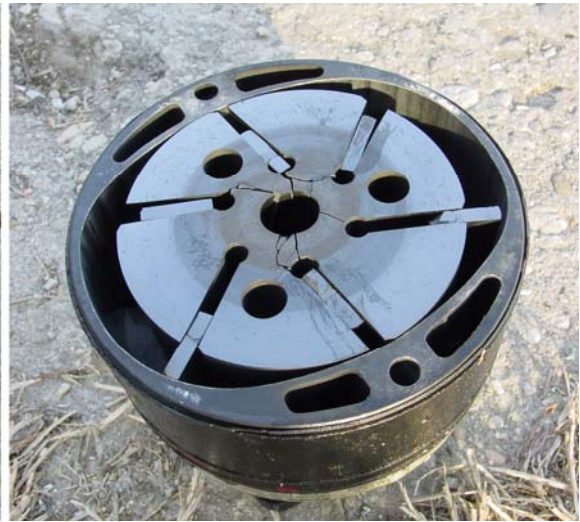
Foto 13: rotore interno pompa vacuum.

Il rotore interno risulta essere danneggiato, con presenza di ampie crepe di lesione del corpo in carbonio e libertà di rotazione (foto 13).

Tali evidenze lasciano desumere che il danneggiamento del rotore della pompa non fosse preesistente, ma sia stato determinato da sollecitazioni anomale indotte dalle deformazioni elastiche del corpo pompa subite durante l'impatto al suolo.

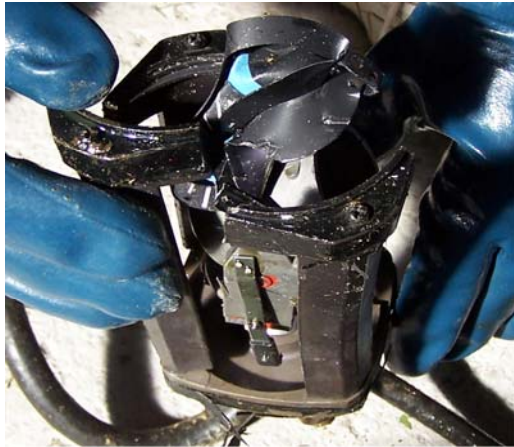
Foto 14: orizzonte artificiale.

- *Orizzonte artificiale*: è stato rinvenuto tra i rottami totalmente smembrato, con buona parte dei componenti interni mancanti o danneggiati (foto 14). Il quadrante non fornisce alcuna indicazione utile sugli assetti di volo indicati dallo strumento al momento dell'impatto al suolo (foto 15). Il rotore giroscopico ed il relativo vano di alloggiamento evidenziano una abrasione per interferenza da rotazione per un settore di circa 45° sulle rispettive circonferenze. La tipologia e la entità di tale evidenza consente di poter asserire con buona certezza che al momento dell'impatto al suolo il rotore giroscopico stesse girando, ma non a quale numero di giri.

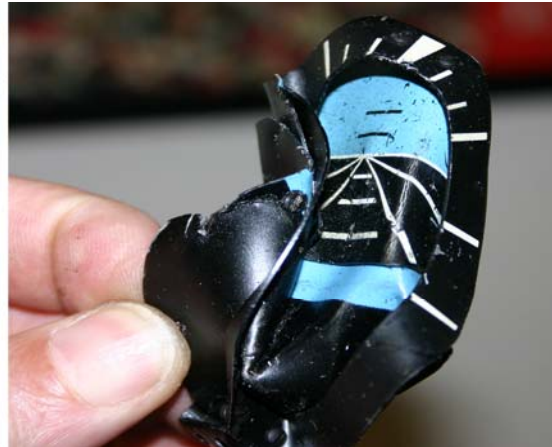
Foto 15: quadrante orizzonte artificiale.

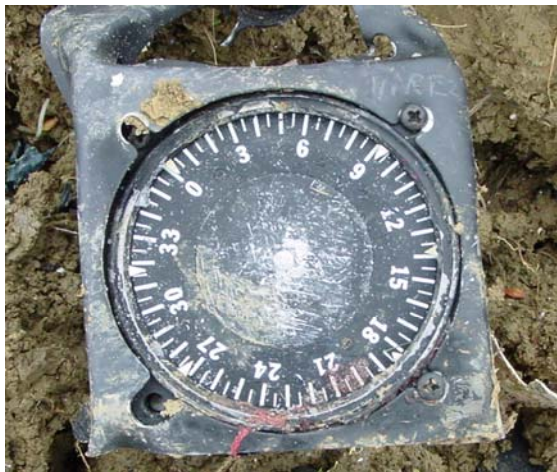
Foto 16: girodirezionale I-LFSA.

- *Girodirezionale*: si presenta smembrato, con il quadrante separato dalla carcassa e dai meccanismi giroscopici (foto 16). La corona graduata mobile risulta bloccata in interferenza con la struttura dello strumento. Il confronto con uno strumento identico di cui in foto 17 attesta il bloccaggio della corona su una indicazione di prua pari a 47° . Tale

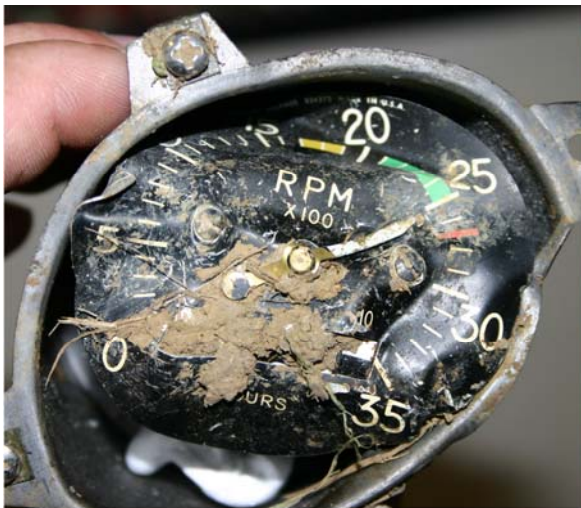
Foto 18: contagiri e orametro motore.

- *Strumento indicatore di giri motore/orametro*: si presenta estremamente danneggiato come da foto 18. La lancetta indicatrice dei giri risulta bloccata e schiacciata sul quadrante, anch'esso molto deformato. La lancetta risulta posizionata su di una indicazione di 2600 giri; ancorché il quadrante abbia subito delle deformazioni che potrebbero aver un po' spostato la lancetta, la posizione di quest'ultima sembrerebbe comunque abbastanza congruente con i valori riscontrati dall'ANSV a seguito dell'analisi spettrografica del sonoro delle registrazioni delle comunicazioni radio fatta effettuare presso i laboratori del NTSB (si veda paragrafo 1.19.1.).
- *Strumento indicatore di temperatura gas di scarico (EGT)*: appare totalmente smembrato, con quadrante deformato e lancetta libera di muoversi e pertanto non fornisce alcuna informazione attendibile (foto 19).

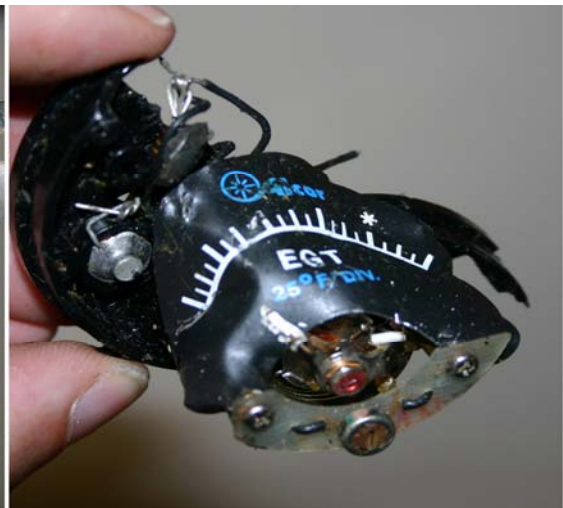
Foto 19: indicatore EGT.

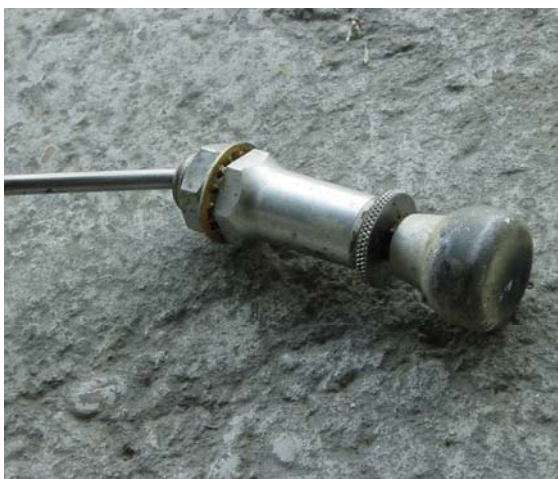
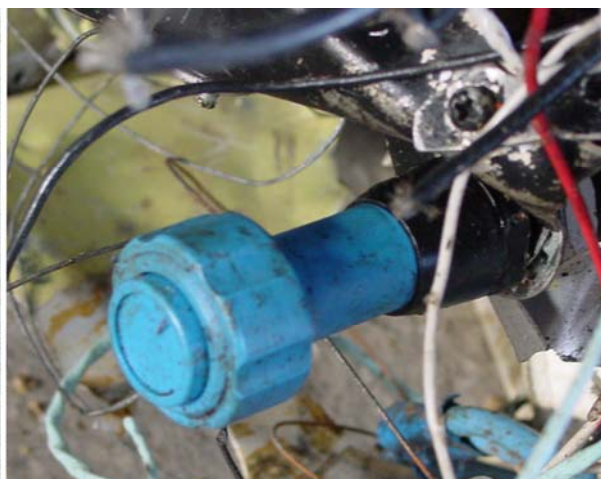
- *Comandi motore/elica*: i due pomelli di comando potenza motore e di passo dell'elica sono stati rinvenuti in posizione rispettivamente di massima potenza ed elica a passo minimo (foto 20 e 21).

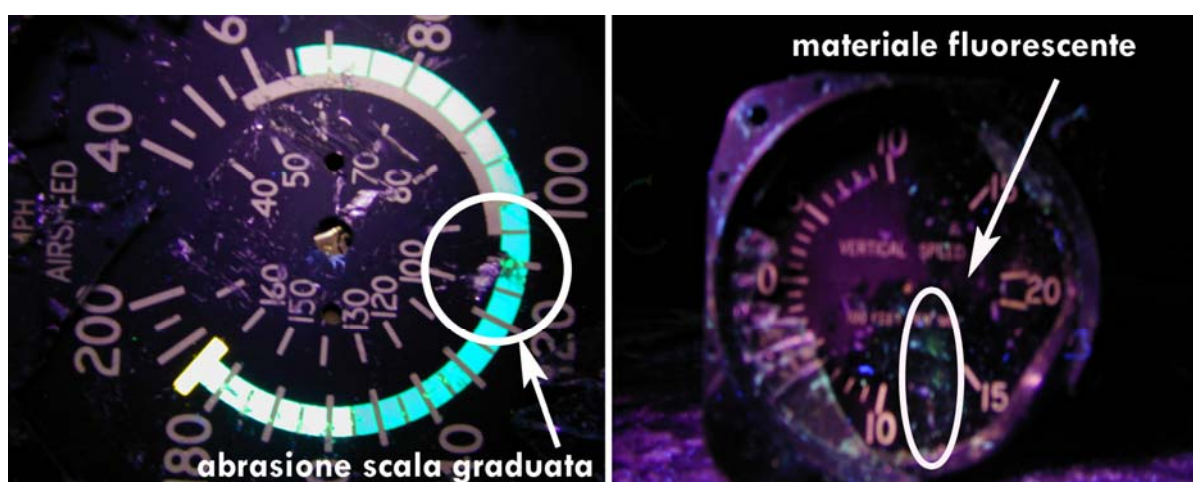
Il quadrante dello strumento indicatore della velocità verticale (variometro) presenta invece una consistente concentrazione del materiale fluorescente con cui era rivestita la lancetta lungo il raggio relativo alla indicazione di 1400 piedi a scendere. La concentrazione di tale materiale lungo tale radiale non può che essere stata determinata dall'urto della lancetta sul quadrante stesso al momento dell'impatto al suolo.

Foto 24 e 25: esami con la luce di Wood (a sinistra l'anemometro, a destra il variometro).

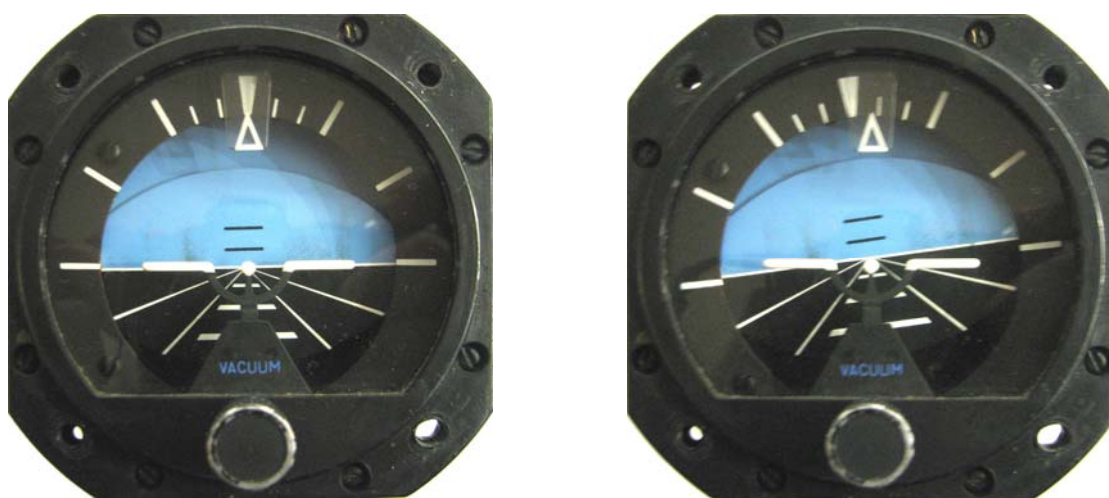
Foto 27: indicazione con pressione differenziale corretta. Foto 28: indicazione con pressione differenziale ridotta.

Si è riscontrato, inoltre, che in tali condizioni di malfunzionamento, muovendo gradualmente lo strumento sui tre assi, a similitudine di una reale correzione fatta in volo, si riusciva a riportare la sagoma dell’aereo in allineamento con la linea dell’orizzonte, ma la posizione dello strumento non risultava più essere quella orizzontale indicata invece dalla sagoma.

Ripetendo tali correzioni con movimenti più accentuati le indicazioni degradavano rapidamente, fornendo così l’evidenza di una inattendibilità dello strumento.
