## ALGEMENE GEGEVENS

Nummer voorval:	2008009
Classificatie:	Ongeval
Datum, tijd <sup>1</sup> voorval:	30 januari 2008, 15.45 uur
Plaats voorval:	Lelystad Airport (EHLE)
Registratie:	PH-USI
Type luchtvaartuig:	HOAC DV 20 (Katana)
Soort luchtvaartuig:	Eénmotorig propellervliegtuig met zuigermotor
Soort vlucht:	Lokale vlucht
Fase van de vlucht:	Landing
Persoonlijk letsel:	Geen
Schade aan luchtvaartuig:	Neuswiel afgebroken, propeller versplinterd
Overige schade:	Geen
Lichtcondities:	Daglicht

Afgebroken neuswiel en propellerschade na een harde landing.

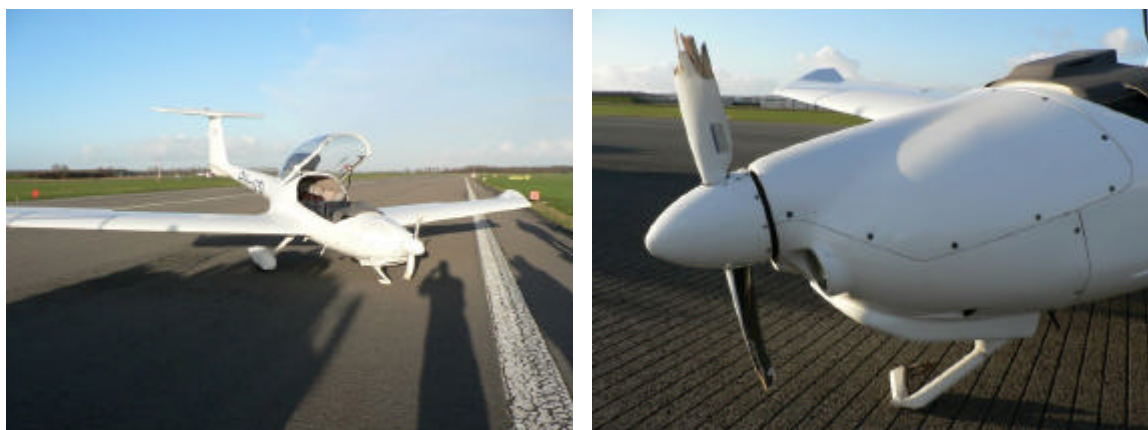
neuswiel waarna bij de derde stuiiter de propeller werd versplinterd. Het vliegtuig kwam tenslotte aan de linkerkant van de baan tot stilstand. De bestuurder bleef ongedeerd en het vliegtuig raakte aanzienlijk beschadigd.

Foto 1 en 2: De PH-USI na het ongeval (bron: Lelystad Airport)

Het vliegtuig kwam tijdens de landing meerdere keren hard aan de grond waardoor het neuswiel afbrak en de propeller versplinterde. De bestuurder gaf in zijn verklaring aan dat hij na de eerste stuiters beter een doorstart had kunnen maken. De Onderzoeksraad onderschrijft deze conclusie.
