Statens haverikommission
Swedish Accident Investigation Board

Rapport RL 2009:06

**Olycka med flygplanet SE-VIA
i havet väster Onsala Sandö, N län,
den 3 april 2008**

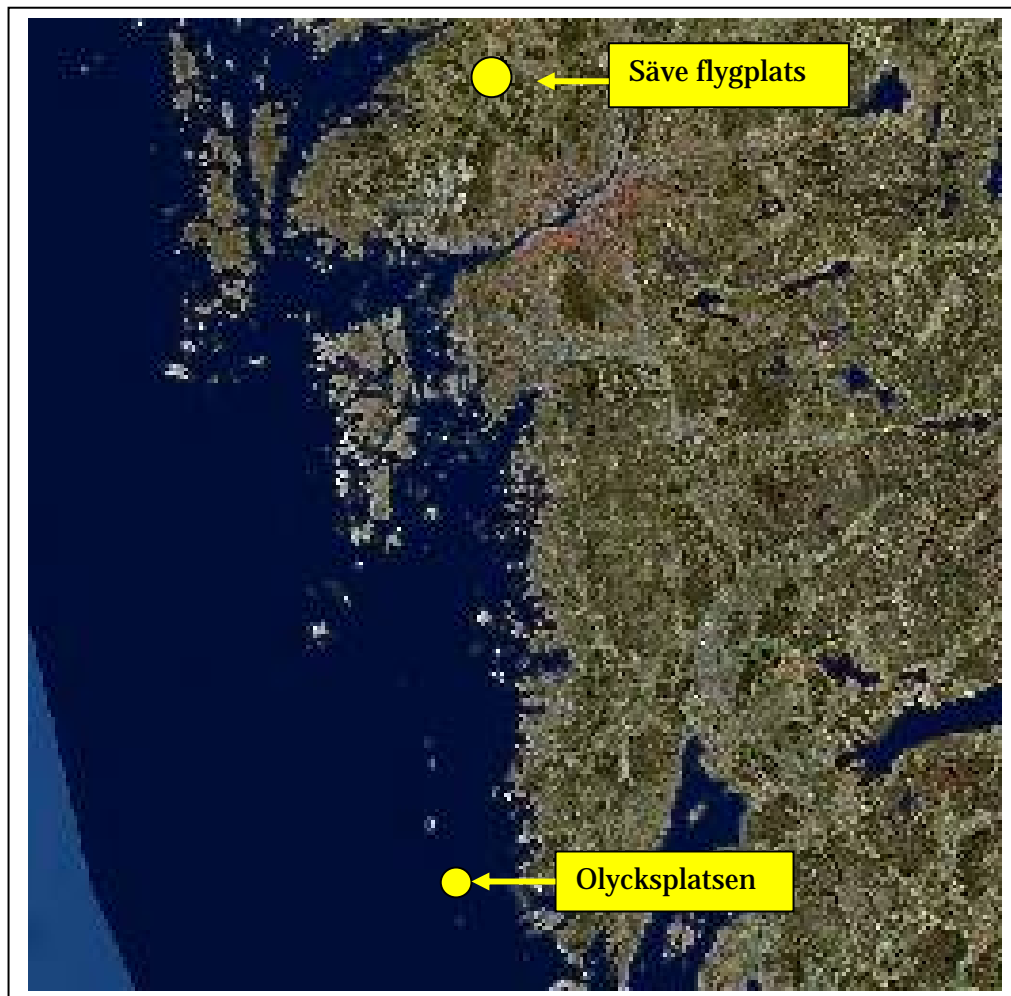
Olyckan inträffade under Göteborg TMA i positionen 57 24,5N 011 51,4E, ca 16,5 km SW Kungsbacka.

Fig.2 Olycksplatsen i havet utanför Onsalahalvön.

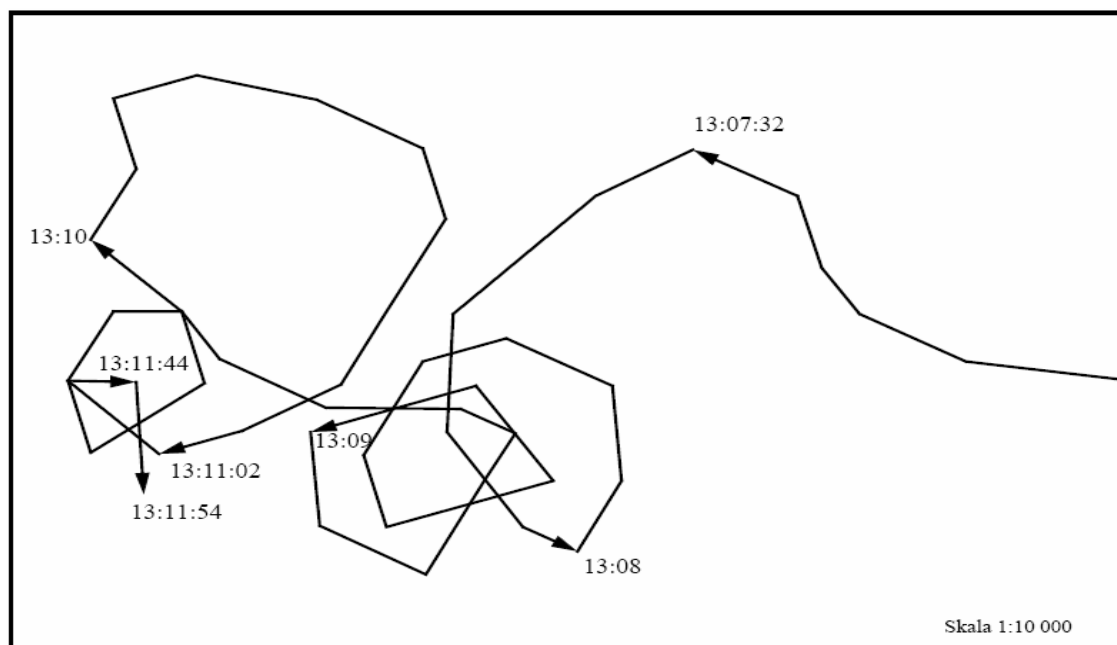
Fig. 3. Radarbild från MUST. SE-VIA försvann från radarskärmen kl. 13:11:54.

Flygplanet fortsatte på denna kurs i ca 10 minuter. När det passerat ut över öppet vatten gjordes ett antal branta höger- och vänstersvängar. Strax därefter påbörjade föraren tre 360° svängar. Dessa svängar utfördes med minskad ra-

die för varje sväng. När sista svängen avslutades övergick föraren till att göra två och ett halvt varv till höger, även dessa med minskande radie för varje sväng. Under dessa sista svängar minskade höjden från ca 1200 fot till 0. Under de sista 10 sekunderna tappade flygplanet snabbt höjd, med en beräknad sjunkhastighet på ca. 3500 fot/min.

När föraren passerade ut över hav genomförde han ytterligare ett antal svängar åt både höger och vänster. Det är troligt att föraren återigen hamnade i väder med sämre visuella referenser. Under flygningens sista tre minuter visar radarbilderna att föraren först gjorde tre vänstersvängar där svängradien successivt minskade samtidigt som höjden minskade. Dessa övergick till allt brantare högersvängar med ökande sjunkhastighet.
