INFORME FINAL
Caso 003 - 08 HI - 740,
Robinson 44, Valverde Mao,
República Dominicana.

SINOPSIS

Propietario:	Edwin Manzano García.
Operador:	ATECA.
Aeronave:	ROBINSON, modelo R-44.
Fecha del Accidente:	11 de abril del 2008.
Hora del Accidente:	07:00 A.M.
Lugar del Accidente:	Paraje la YAGUA, MAO VALVERDE, R.D.
Personas a Bordo:	01 Tripulante.
Tipo de operación:	Aplicación de Insumos Agrícolas.

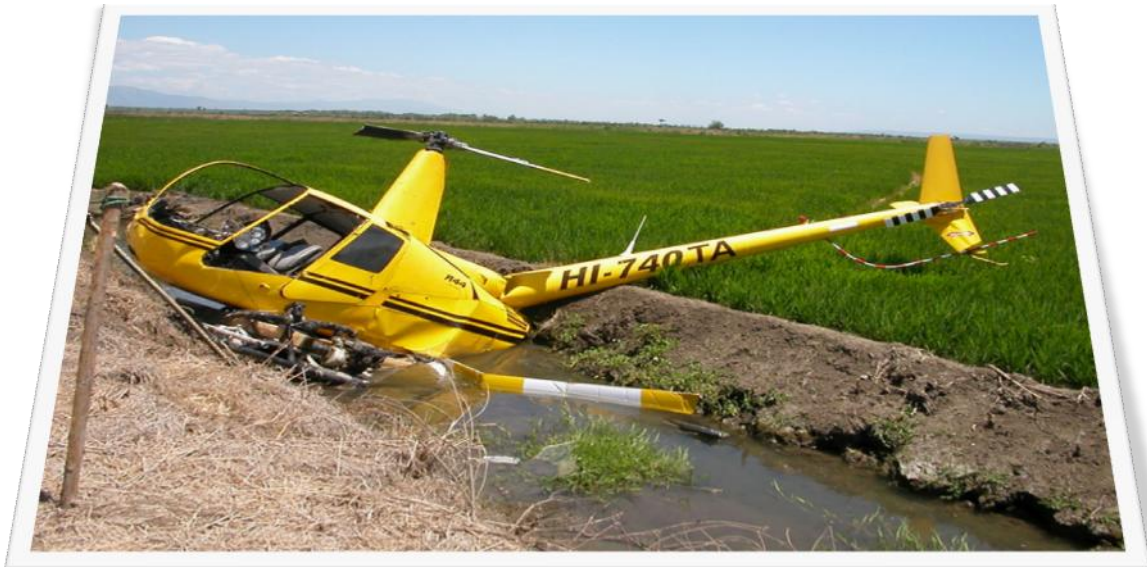
El capitán de la aeronave estaba realizando vuelos de aspersión sobre plantaciones de arroz en las inmediaciones del paraje La Yagua, Mao Valverde, R.D. Luego de varios vuelos el piloto aterrizó en un espacio cercano a un canal de riego para verificar el funcionamiento del sistema de aspersión, abandonando los controles de mando con el helicóptero encendido sin aplicar la fricción a los mismos, lo que provocó que el helicóptero se fuera al aire de una manera descontrolada y luego se precipitó dentro del canal de riego. Lo que produjo daños sustanciales a la misma.

- Rotura de las aspas del rotor principal (2).
- Desprendimiento del botalón de cola.
- Rotura de los Esquíes.
- Rotura y deformación del fuselaje.

- El piloto aterrizó para verificar el funcionamiento del sistema de aspersión, abandonó la aeronave sin tomar las medidas de rigor, que consisten en cortar potencia y aplicar la fricción del colectivo, lo que produjo que el helicóptero, por razones de aerodinámica, se elevara sin control precipitándose en un canal de riego y provocando la destrucción de la misma.

Luego de haber analizado el factor humano, hallamos que el capitán al mando de la aeronave no observó las reglas básicas de seguridad, al no asegurar la aeronave antes de abandonarla y que esta omisión dio como resultado la ocurrencia de este evento. Por lo que este factor es el causal de este accidente.

- 1.- Que se establezca un entrenamiento o seminario para garantizar la recurrencia y actualización en los conocimientos del personal que realiza las labores de aspersión aérea, enfatizando la seguridad de vuelo, que se deben observar en este tipo de operaciones.

- 2.- Que el inspector encargado de supervisar las operaciones de cada compañía de fumigación aérea, establezca un sistema de inspección progresiva que le permita monitorear los aspectos de seguridad que envuelven este tipo de operación (extintores de incendio, entrenamiento de la tripulación, condición del combustible utilizado, mantenimiento de las aeronaves, etc.)
