ALGEMENE GEGEVENS

Nummer voorval:	2008035
Classificatie:	Ernstig incident
Datum, tijd ¹ voorval:	11 mei 2008, 14.05 uur
Plaats voorval:	Texel International Airport (EHTX)
Registratie:	PH-MSE
Type luchtvaartuig:	Mooney M20J
Soort luchtvaartuig:	Eénmotorig motorvliegtuig
Soort vlucht:	Overland
Fase van de vlucht:	Landing
Schade aan luchtvaartuig:	Substantieel
Aantal bemanningsleden:	Eén
Aantal passagiers:	Eén
Persoonlijk letsel:	Geen
Overige schade:	Geen
Lichtcondities:	Daglicht

SAMENVATTING

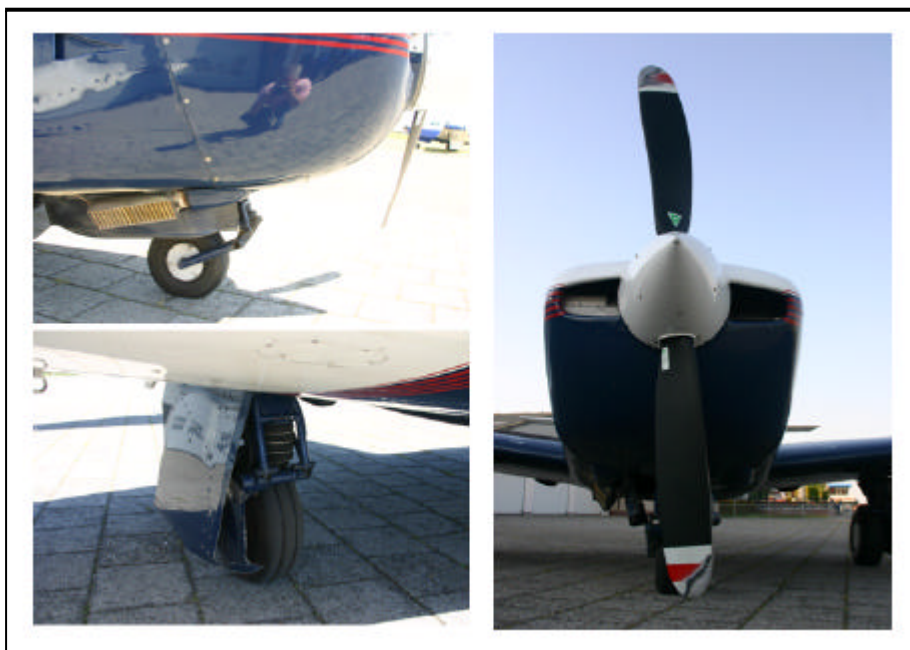
vliegtuig een aantal malen op het neuswiel. Er was zichtbare schade aan het neuslandingsgestel, de propeller en de landingsgesteldeuren van het hoofdlandingsgestel.

Figuur 1: Schade aan het vliegtuig

De Raad concludeert dat het incident veroorzaakt is door het niet voldoende onder controle hebben van het vliegtuig tijdens het afvangen voor de landing.
