RELAZIONE D'INCHIESTA

**INCIDENTE OCCORSO ALL'AEROMOBILE
PROCAER F.15A marche I-ARWI,
Località Passo della Borcola (TN)
1 giugno 2008**

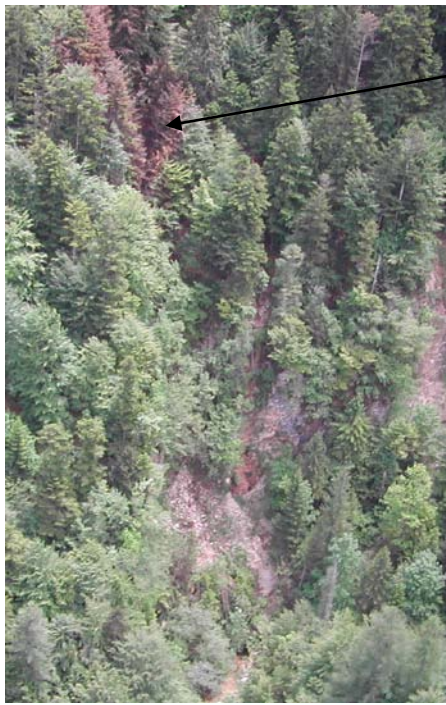
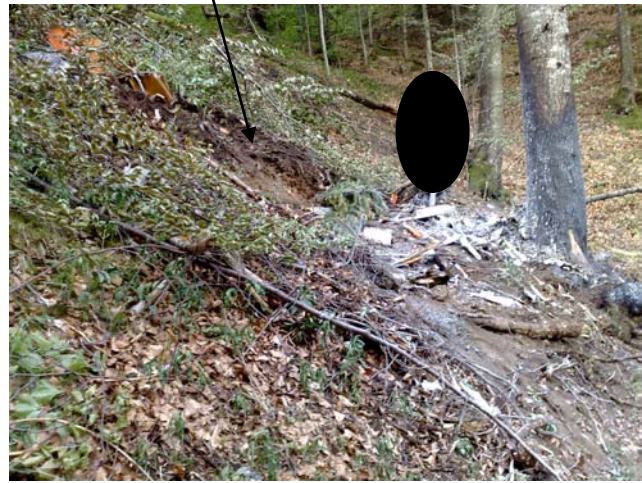
Foto 5.

Il punto d'impatto, le cui coordinate geografiche sono 45° 50' 7.4" N e 11° 12' 4.5" E, è situato su un pendio molto scosceso ed impervio a circa 1000 m di quota, sotto il Passo della Borcola (foto 5 e 6).

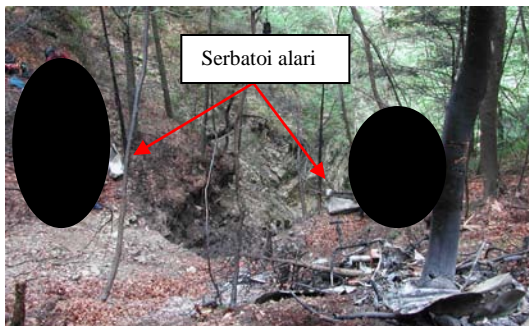
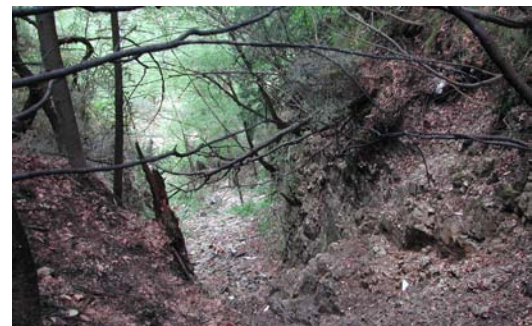
Foto 7.

I resti dell'aeromobile, estremamente frammentati e ridotti in pezzi di piccole dimensioni, sono stati sparpagliati lungo il pendio fino ad un ripido canalone e ad uno spiazzo ghiaioso più a valle (foto 7 e 8).

Serbatoi alari

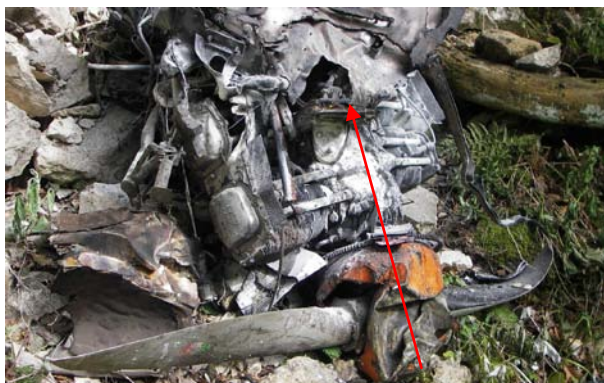
Nella caduta l'aeromobile ha provocato, in un'area molto ristretta, la rottura di pochi rami lungo i tronchi degli alberi circostanti, indicando una traiettoria di penetrazione attraverso la vegetazione quasi verticale. Traiettoria confermata sia dall'estensione ridotta del cratere di primo impatto, sia dai segni evidenti di forte compressione riscontrati lungo l'asse longitudinale del motore.

Foto 9: vista del complessivo elica-motore.

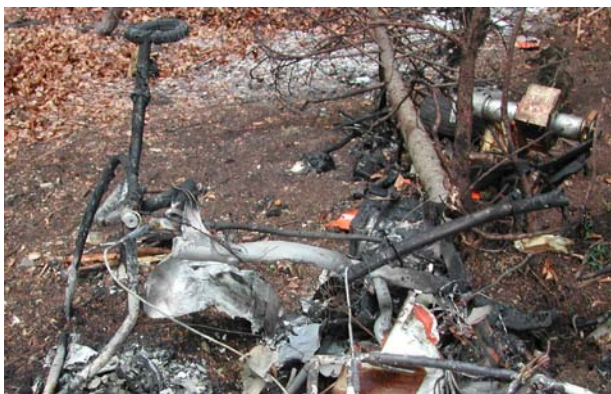
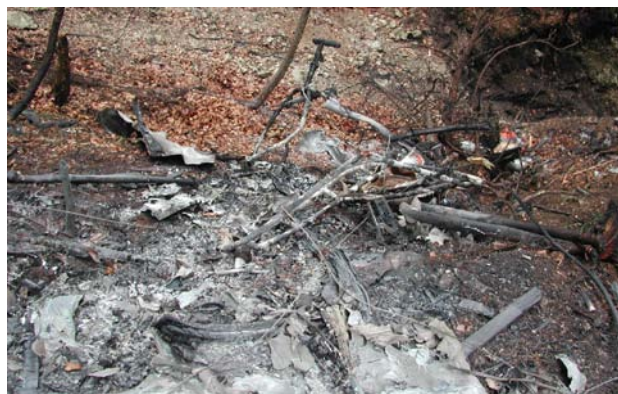
Foto 10.

Dopo l'impatto si è sviluppato un incendio abbastanza circoscritto innescato dal carburante fuoriuscito dai tre serbatoi, due alari ed uno anteriore in fusoliera, squarciati dall'impatto con il terreno (foto 10 e 11).

I circa 200 litri di carburante fuoriusciti dai tre serbatoi, squarciati dalla sequenza degli urti subiti durante la caduta, hanno innescato un incendio rimasto circoscritto nell'area di primo impatto del velivolo, come evidenziato dalle tracce della combustione chiaramente visibili sul terreno e sugli alberi circostanti.

Il fronte di fiamma ha incenerito la quasi totalità della struttura in legno dell'aeromobile.

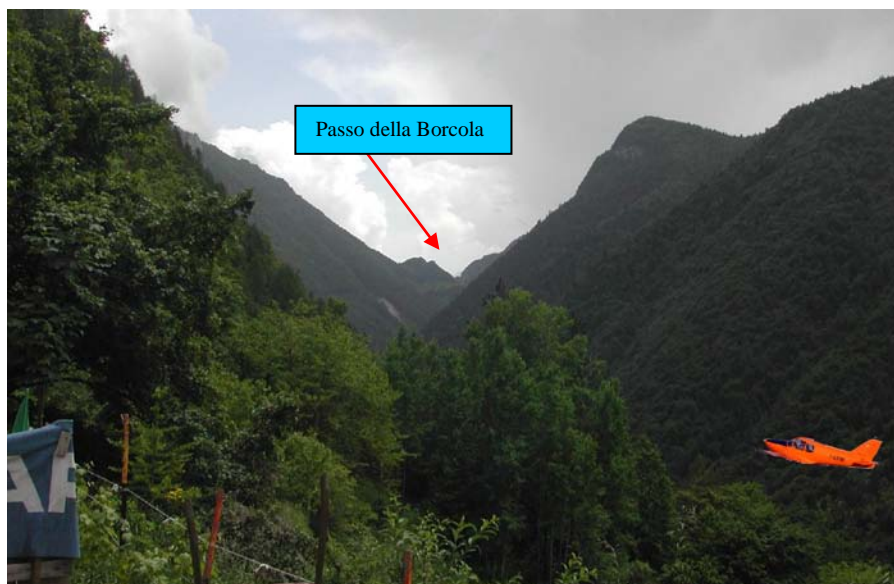
Da un attento esame delle caratteristiche orografiche della Valle di Terragnolo e della Valle Gulva si rileva la presenza di costoni prospicienti su entrambi i lati delle valli e la rotazione verso destra delle stesse. Le due cose, in caso di volo a bassa quota, rendono difficoltosa una buona visuale della conformazione del terreno, l'individuazione in anticipo della posizione del Passo situato sulla sinistra, a 90° rispetto alla direzione della valle (foto 12) e del repentino aumento, nell'ultima parte del percorso verso il Passo, del profilo di salita del fondo valle.

Foto 12: ricostruzione fotografica dalla posizione del testimone n. 3, ad una quota di poco inferiore a 900 m.

Inoltre, alla quota di 1100 m, la larghezza della valle nelle vicinanze del Passo non supera i 500 m, larghezza che si riduce sensibilmente per la presenza sulle pendici di alberi ad alto fusto. I raggi di virata calcolati per 45° di inclinazione laterale in virata - corretta in volo livellato alle TAS alla quota di 1100 m, corrette per la differenza di pressione e di temperatura rispetto all'aria standard, corrispondenti alle velocità indicate di 140 km/h e 130 km/h (velocità che ha 9 nodi di margine sulla velocità di stallo in virata a sinistra) - sono rispettivamente 173 m e 150 m, distanze che vanno raddoppiate per calcolare lo spazio necessario per una virata di 180° e che, anche se non impedivano la possibilità di eseguire una inversione di rotta, lasciavano solo ristretti margini di sicurezza.

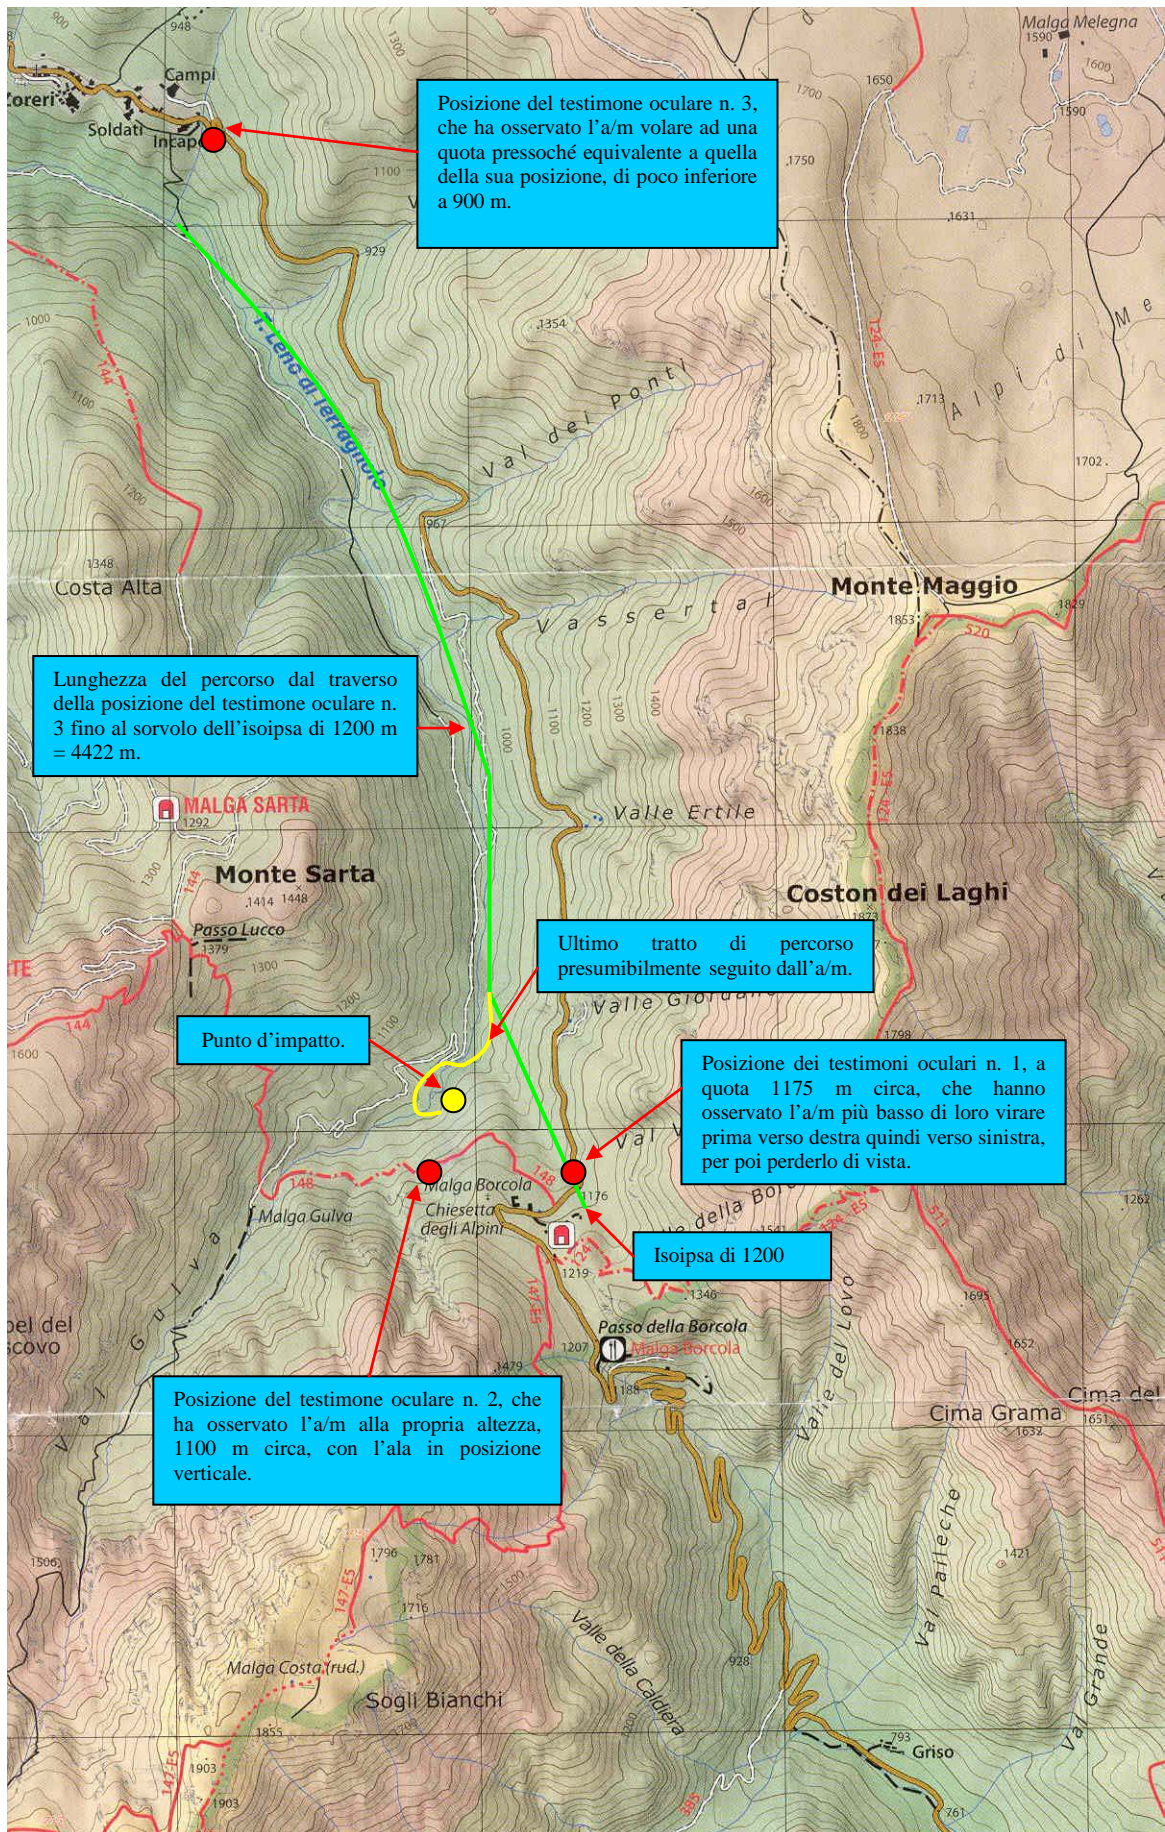
Immagine 1: carta 4 Land Alpine Cartography.

Tre testimoni (indicati con il n. 1 nell'immagine 1), che insieme si trovavano a circa 1175 metri di quota lungo il ciglio della strada provinciale SP 138, che dalla frazione Zoreri conduce al Passo della Borcola, hanno affermato che poco dopo le ore 16.00 locali dell'1 giugno 2008 si trovavano non lontano dal Passo della Borcola; mentre camminavano verso valle la loro attenzione era stata attirata da un rombo molto forte proveniente dalla direzione di Terragnolo. Il rumore del motore è stato descritto come «fluttuante» da due di essi e «crescente» e «simile a quello di una motocicletta» dal terzo.

Un altro testimone oculare (indicato con il n. 2 nell'immagine 1), che al momento dell'incidente si trovava, insieme alla propria famiglia, a passeggiare lungo il sentiero che collega Malga Gulva al Passo della Borcola ad una quota di circa 1100 metri, ha descritto il rumore del motore come «intermittente, con intensità e frequenza variabili, ma senza interruzioni complete»; ha inoltre affermato che, cessato il rumore del motore, vedeva emergere sopra la punta degli alberi, più o meno alla stessa quota del suo punto d'osservazione, la sagoma di un'ala in posizione verticale e di parte di una fusoliera, tutto di colore arancione.

Un ulteriore testimone oculare (indicato con il n. 3 nell'immagine 1), ascoltato presso un deposito di materiali edili situato tra le frazioni di Incapo e Campi a poco meno di 900 metri di quota, ha dichiarato di avere osservato il transito di un aeroplano di colore arancione, proveniente dalla Valle dell'Adige e diretto verso il Passo della Borcola. Il passaggio è stato descritto come avvenuto ad una quota pressoché equivalente o di poco superiore al proprio punto di osservazione ed avente una traiettoria di salita piuttosto piatta.
