Statens haverikommission
Swedish Accident Investigation Board

Rapport RL 2009:17

**Olycka med flygplanet D-EBKB
vid Veberöd, M- län,
den 6 juni 2008**

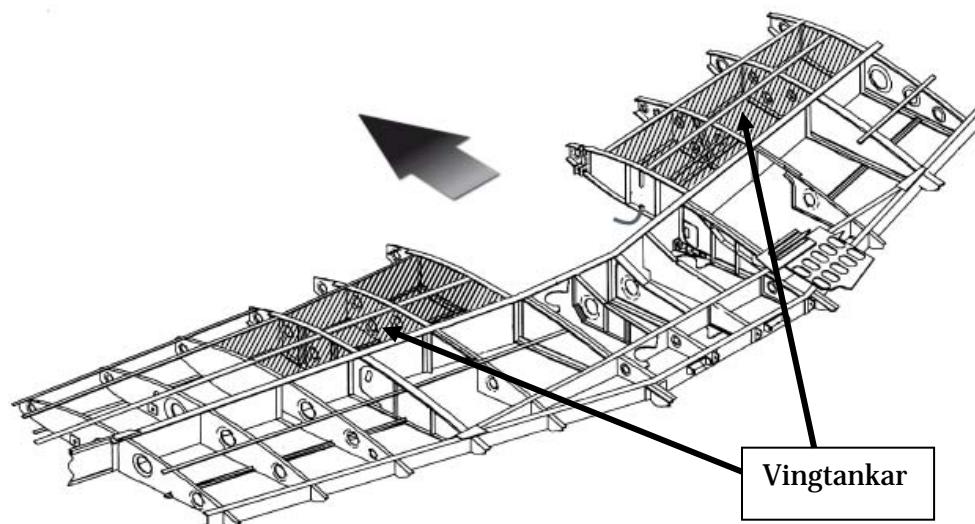
Varje tank genomkorsas av två spryglar som, förutom det konstruktionsmässiga fackverket med hålrum, även har förbindelsehål borrarade i underkant för att underlätta bränsleflödet mellan facken och för att förhindra att eventuellt vatten ska kunna bli instängt. Sidoväggarna på tankarna utgörs av tätade spryglar och vingbalken är tankens bakkant. Insugsdelen från tanken, dvs. bränsleledningen till motorn, är placerad i bakkant på tanken, med insuget ca 10 mm ovanför tankens bottenplåt. Insuget är konstruerat i form av ett nedåtböjt rör.

Dräneringspunkten är lokaliserad till samma område i tanken som insuget och ovandelen av dräneringsventilen är placerad på samma höjd som insuget, ca 10 mm ovanför tankens botten. Området i tanken där dessa ventiler finns utgör lägsta punkten så länge flygplanet befinner sig i vågrätt position. En mindre mängd vatten kan samlas i botten på tanken i skiktet under dräneringsventilens ovansida.

Tankens konstruktion, med dräneringsventilens överdel ca 10 mm över tankens inre undersida, tillåter att en viss mängd vatten kan ansamlas i tankens nedre del. Vid normala flyglägen – eller vid taxning på jämna underlag – har detta ingen inverkan på bränsleinförseln till motorn eftersom insugets över sida sitter på ungefär samma nivå i tanken.

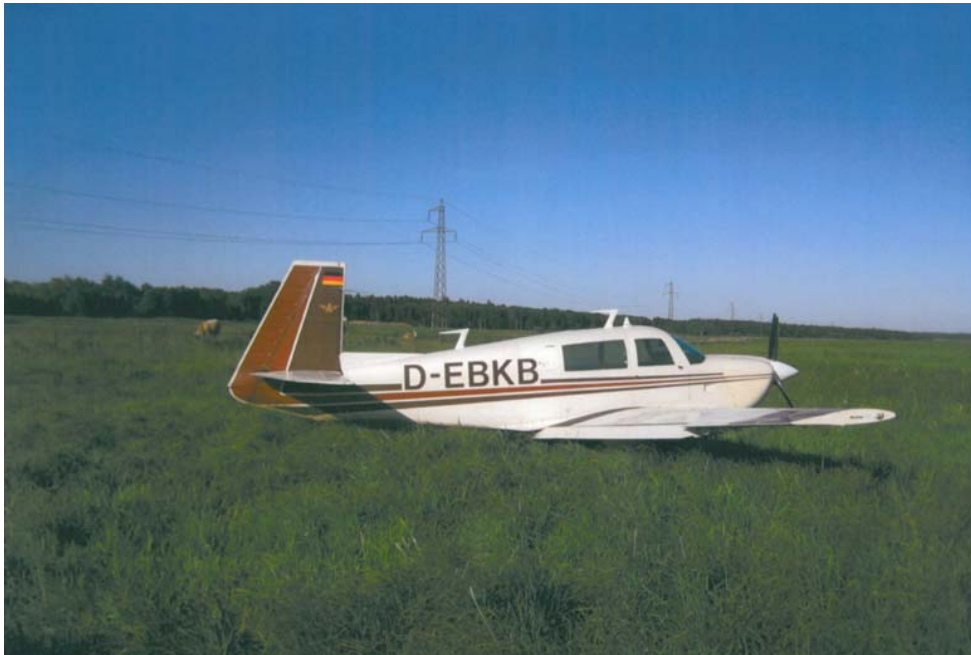
Fig.2. Luftfartyget efter nödlandningen.

Vid nödlandningen erhöll luftfartyget följande skador:

- Plåtskador vänster vinge
- Plåtskador höger stabilisator
- Skador landställsluckor
- Propellerspetsar avbrutna
- Strukturella skador i skrovet

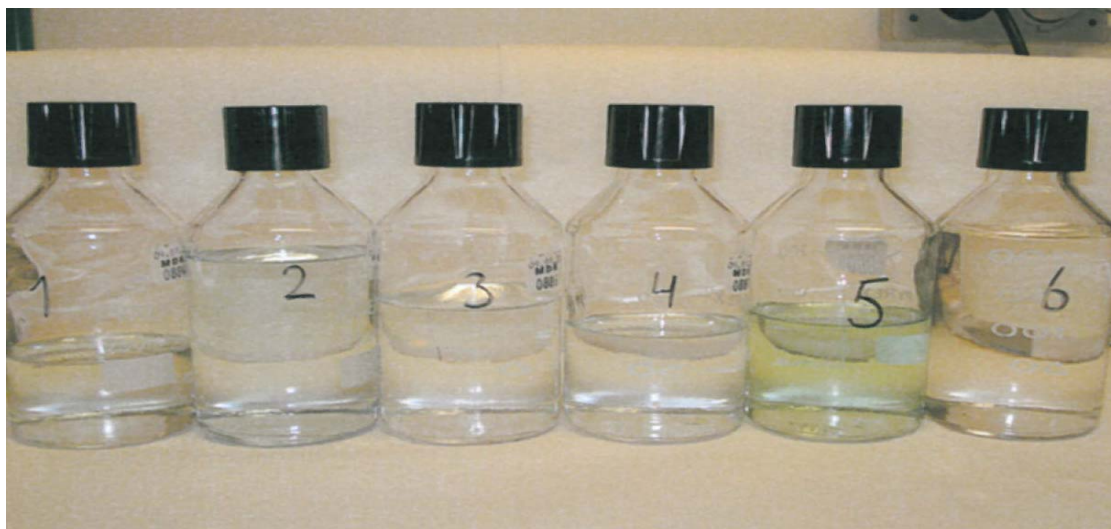
Fig.3. Bränsleprover.

Vid insamling av bränsleproverna kunde enligt teknikern på plats en vätskeskiktning skönjas i provet som togs vid injectorn. Detta prov togs genom att bränsleledningen från servot lossades från injectorn och den elektriska pumpen startades. Provet innehöll en tydligt skönjbar mängd vätska med högre densitet som skiktades i botten på provglaset.

På grund av varierande bränslemängder analyserades proverna i olika omfattning. Prov 2 och 5 hade avvikande färger mot övriga prov som alla var färglösa. Vid analys av prov 2 (ljus blå färg) konstaterades att detta hade inblandning av blyad bensin, sannolikt 100 LL. Prov tre (blågrön färg) innehöll sannolikt också blyad bensin men provmängden var för låg för att blyhalten skulle kunna analyseras.

Analyserna utvisade inga onormala föroreningar i något av proven. Undersökning av den kemiska strukturen (GC – Gas Chromatography) indikerar dock en del tyngre fraktioner, vilket kan tyda på en inblandning av ca 10 % fordonsbensin. Vattenhalten i samtliga bränsleprov var normal (<50 mg/kg), förutom det prov som togs i injectorn där vattenhalten var 70 mg/kg.

Sammantaget konstateras i undersökningen att bränslet i olycksflygplanet sannolikt består av inblandning av tre olika bensiner, 91-96 UL, 100 LL samt fordonsbensin.

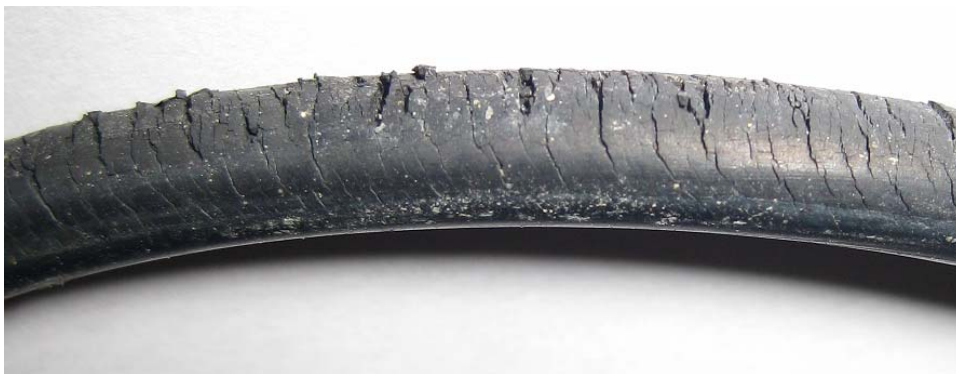
Fig. 4. O-ring vid höger tanklock.

Tanklockens passning och tätningsförmåga testades. Vänster tanklock hade god passning och vatten som placerades i urskälningen där locket finns trängde inte genom tätningen. Höger tanklock hade sämre passform i hålet och vat-

ten som placerades i urskålningen över locket rann på relativt kort tid genom tätningen och ner i tanken.

Vid kontroll av O-ringarnas kondition konstaterades att dessa hade stora torr-sprickor och slitage. Enligt senaste tillsynsprotokollet från den tekniska underhållsinstans som ansvarade för flygplanet har O-ringarna kontrollerats i enlighet med AD 85-24-03.

Vid undersökningen av bränsletankarna kunde konstateras att locket till höger vingtank inte tätade i erforderlig grad. Vatten som introducerats i urskälningen trängde på relativt kort tid genom tätningen och ner i tanken. Med ledning av O-ringens kondition bedömer SHK det som osannolikt att åtgärderna som föreskrivs i AD 85-24-03 har utförts.

Olyckan orsakades sannolikt av bristande underhåll resulterande i att höger tanklock var otätt, vilket medförde att vatten kan ha läckt in i vingtanken.
