## ALGEMENE GEGEVENS

Nummer voorval:	2008085
Classificatie:	Ongeval
Datum, tijd <sup>1</sup> voorval:	28 juli 2008, 17.23 uur
Plaats voorval:	Groningen Airport Eelde (EHGG)
Registratie:	PH-PHE
Type luchtvaartuig:	Piper PA-28RT
Soort luchtvaartuig:	Eénmotorig vliegtuig
Soort vlucht:	Lesvlucht
Fase van de vlucht:	Landing
Schade aan luchtvaartuig:	Aanzienlijk
Aantal bemanningsleden:	Twee
Aantal passagiers:	Geen
Persoonlijk letsel:	Geen
Overige schade:	Lichte schade aan landingsbaan
Lichtcondities:	Daglicht

## SAMENVATTING

Tijdens de nadering verzuimde de bemanning het landingsgestel naar beneden te selecteren, waarna het vliegtuig een buiklanding maakte. Beide inzittenden bleven ongedeerd en het vliegtuig liep aanzienlijke schade op.

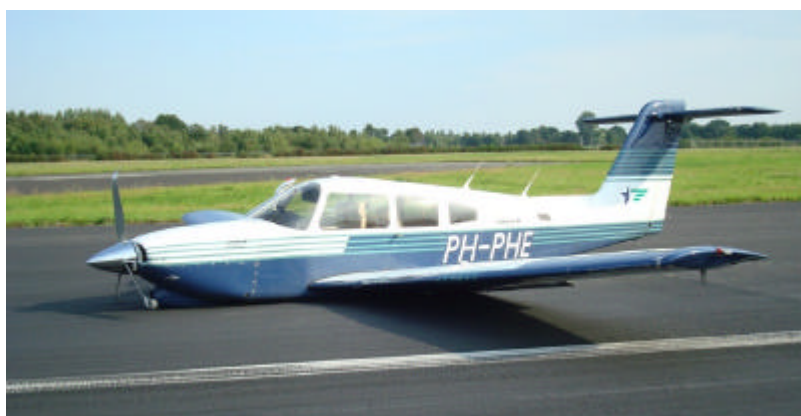
Figuur 1: PH-PHE na de buiklanding op baan 05 van Groningen Airport Eelde

De PH-PHE is een éénmotorig vliegtuig van het merk en type Piper PA-28RT. Het vliegtuig was voorzien van een geldig bewijs van luchtwaardigheid en was, voor zover kon worden nagegaan, naar behoren onderhouden. Na het voorval had het vliegtuig schade aan de propeller en de onderzijde van de romp en vleugels. De landingsbaan vertoonde shadesporen.

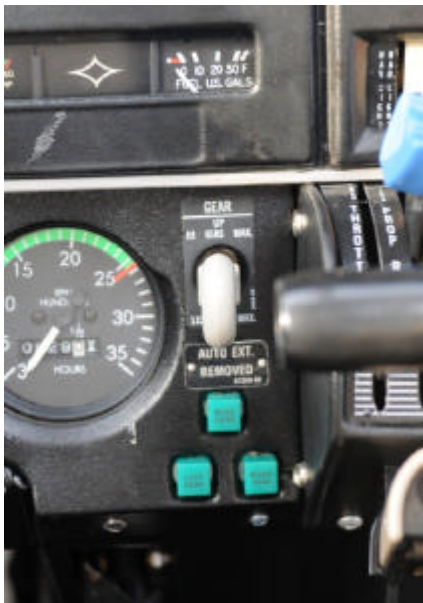
Figuur 2 toont de landingsgestelhendel en de drie indicatielampjes van het landingsgestel. Boven op het instrumentenpaneel bevindt zich een rood "warning gear unsafe" licht. Dit licht en een waarschuwingstoeter worden geactiveerd onder de volgende omstandigheden:

*Figuur 2: Landingsgestelhendel en indicatielampjes, gefotografeerd na de buiklanding*

dat de indicatielampjes brandden. Dit is mogelijk veroorzaakt omdat de indicatielampjes minder fel branden als de navigatieverlichting van het vliegtuig brandt, wat het geval was, in combinatie met de invallende zonnestrallen.

De leerling en de instructeur verklaarden dat ze de waarschuwingstoeter voor het landingsgestel niet hebben gehoord. Zij hadden niet gezien of het rode waarschuwingslicht brandde. Het gehele landingsgestelsysteem is na de berging van het vliegtuig gecontroleerd. Het landingsgestel en het waarschuwingssysteem werkten toen naar behoren.

Na het ongeval heeft de vliegschool de procedures veranderd. Tijdens naderingen en circuitvliegen overdag moet de navigatieverlichting uit zijn, zodat het branden van de indicatielampjes voor het landingsgestel beter zichtbaar is.
