Statens haverikommission
Swedish Accident Investigation Board

Rapport RL 2010:15

Olycka med flygplanet SE-LYK i Vinsta, Stockholm AB län, den 8 augusti 2008

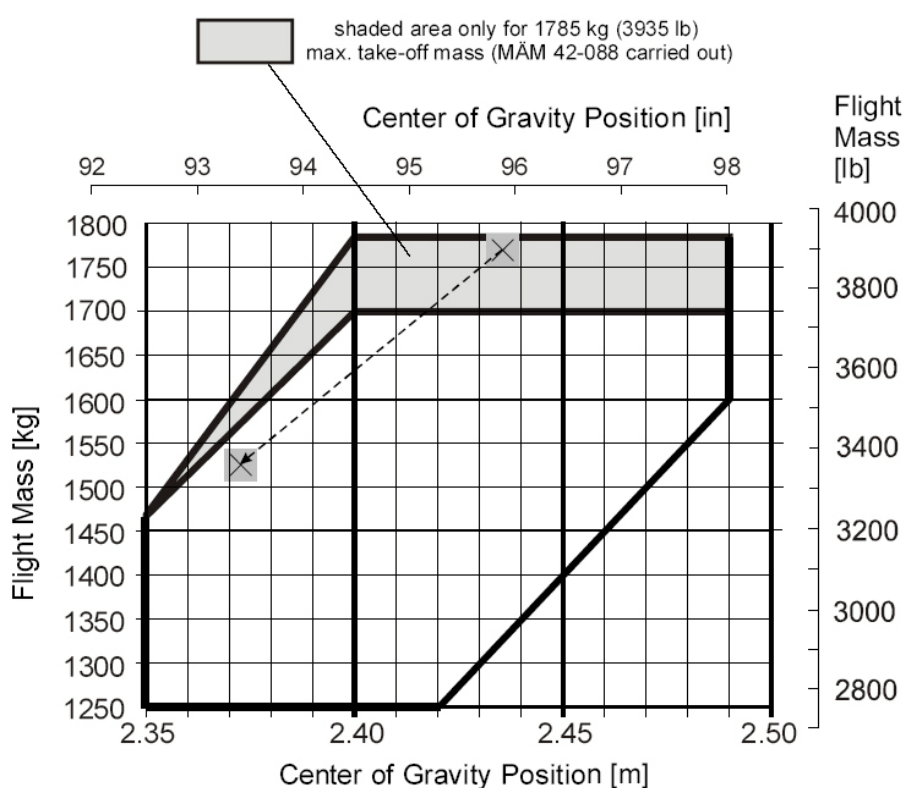
Bild 3. Massa- och masscentrumdiagram

Den aktuella flygmassan var 1985 kg och masscentrumläget var 2,49 m bakom referensplanet i enlighet med nedanstående beräkning:

Det aktuella läget låg utanför det gällande vikt och balansdiagrammet.

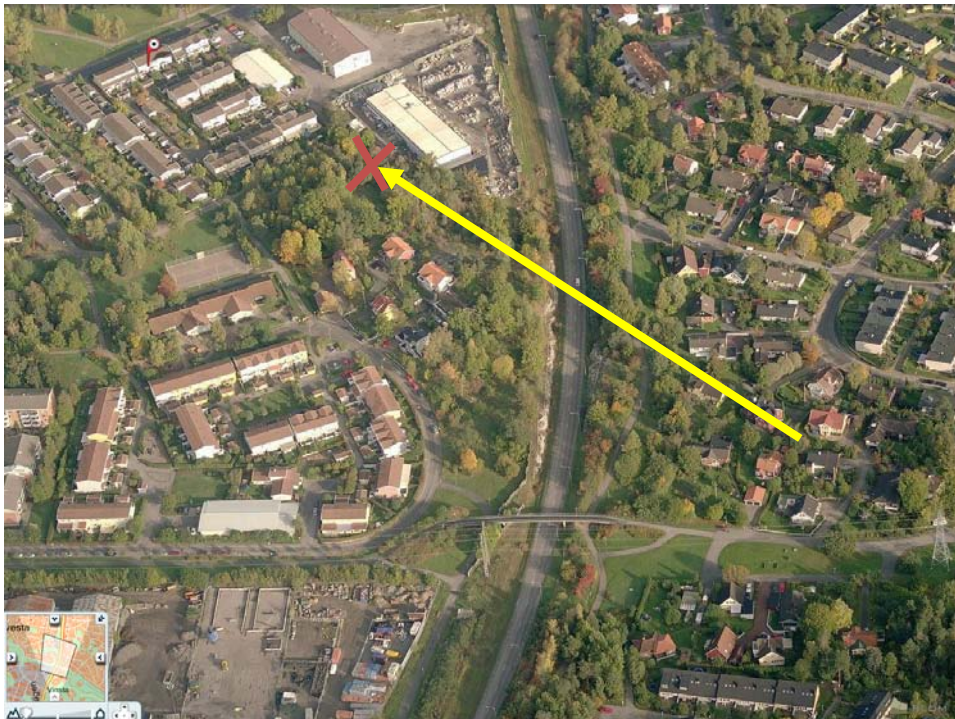
Bild 8. Bild över olycksplatsen

Olycksplatsen består av en skogsdunge belägen mellan ett industriområde och ett bostadsområde.

Den gula pilen visar inflygningsriktningen och det röda krysset visar olycksplatsen

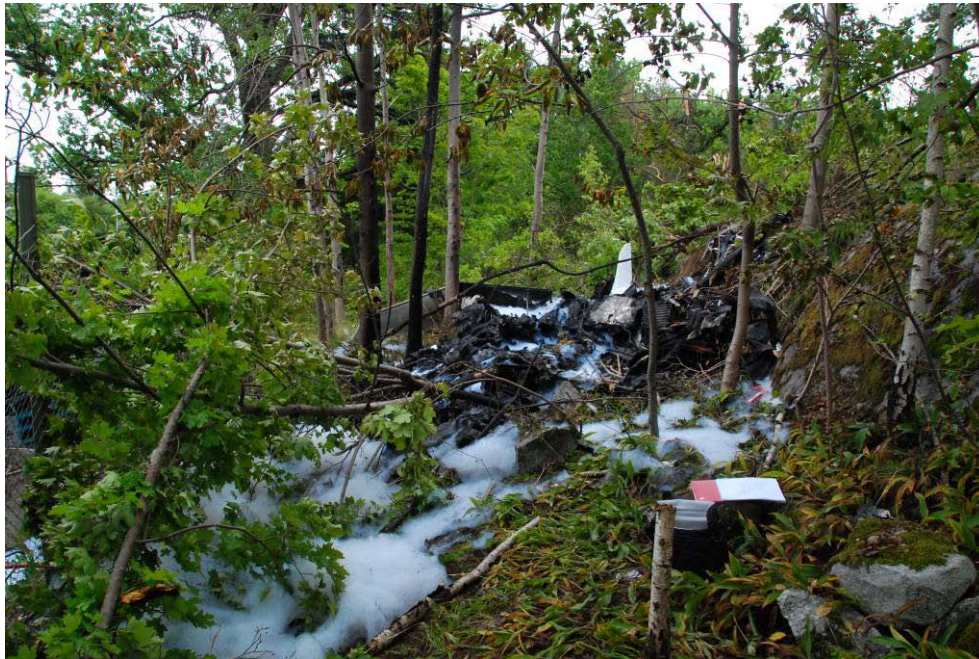
Bild 9.

Luftfartyget blev i stort sett helt utbränt. Endast de två motorerna med propellrar, några metalldelar och mindre kompositdetaljer återstod.

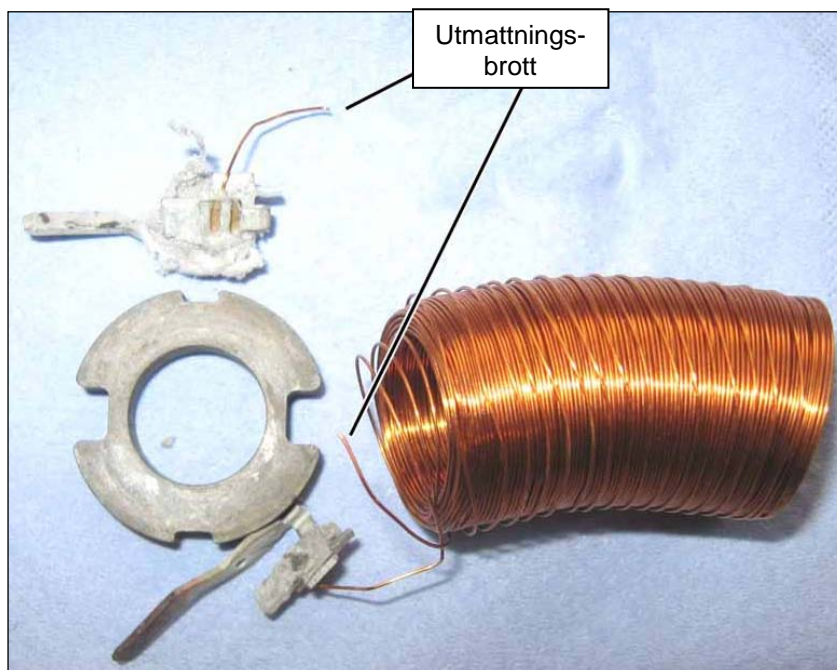
Bild 10. PPRV-ventilens magnetpole

Vid felsökning av PPRV konstaterades att felfunktionen i ventilen orsakades av ett elektriskt avbrott i dess magnetpole. Spolens koppartråd hade brustit vid lödningen till ett av ventilens två anslutningsstift på grund av en utmattnings- spricka. (Se foto nedan.)

Enligt motortillverkaren finns dokumenterat sju tidigare fall av allvarliga mo- torstörningar orsakade av felfunktion på PPRV. I samtliga dessa fall har man funnit att magnetpolens koppartråd brustit. Man misstänker att brotten skett pga utmattning till följd av vibrationer från växellådan.

Något tekniskt fel har inte hittats på höger motor förutom det konstaterade felet på PPRV i propellerns omställningssystem. Felfunktionen i ventilen, som innebar att ventilen plötsligt öppnade helt, innebar att hydraultrycket i omställningsmekanismen omedelbart minskade. Eftersom motorbortfallet inträffade under normal flygning var propellervarvtalet högre än 1300 RPM. Tryckminskningen innebar att balansvikterna i omställningsmekanismen därför utan hinder ställde om bladvinkeln till maximalt utslag, d.v.s. 81°, vilket motsvarar "feather position".

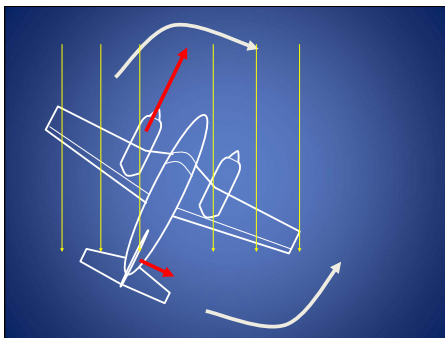
Om inget eller för litet sidroderutslag ges kan flygplanet komma att stabilisera sig i ett snedanblåst läge. Fenan kommer då att fungera som en vindflöjel och ge en sidkraft som kompenserar den asymmetriska dragkraften. Flygplanets längdaxel är då inte parallell med färdriktningen, vilket medför att fartvinden träffar flygplanet från sidan. Detta medför i sin tur att luftmotståndet ökar dels beroende på att flygkroppen och motorgondolerna går snett genom luften, dels genom att vingens effektivitet minskar så att dess förmåga att producera lyftkraft minskar medan luftmotståndet ökar. Detta medför i sin tur att den lägsta möjliga flygfarten blir högre. Aerodynamiska vibrationer som kännetecknar för låg fart kan då kännas vid en högre fart än normalt. Se vidare figuren nedan.

Bilden ovan visar de krafter som uppstår om tillräckligt sidoroder inte ansätts.
