# **RELAZIONE D'INCHIESTA**

**INCIDENTE  
OCCORSO ALL'AEROMOBILE  
SIAI Marchetti F.260D, marche I-ISAM  
Rozzampia (VI)  
20 novembre 2008**

**AGENZIA NAZIONALE  
PER LA SICUREZZA DEL VOLO**

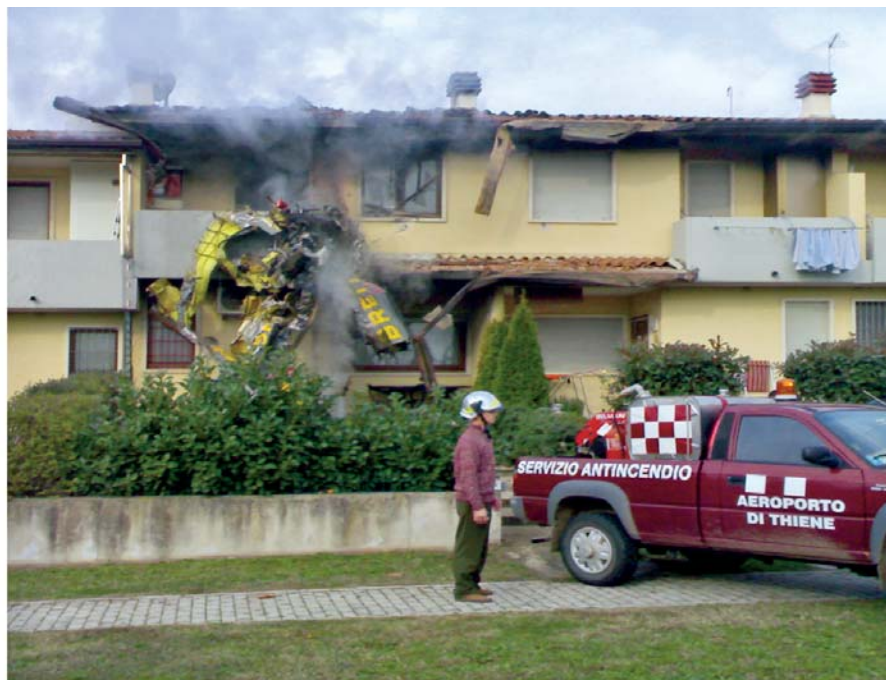
Dopo l’impatto, il velivolo prendeva fuoco; sul luogo dell’incidente interveniva in prima battuta un mezzo del servizio antincendio aeroportuale (foto n. 3), che provvedeva al rapido spegnimento dell’incendio. Dopo poco intervenivano sul posto anche i mezzi dei Vigili del fuoco di Thiene, che verificavano il completo spegnimento del focolaio di incendio e provvedevano alla messa in sicurezza del luogo.

Foto n. 3: immagine ripresa poco dopo lo spegnimento dell’incendio da parte del mezzo del servizio antincendio aeroportuale (autocarro TATA), visibile sulla destra.

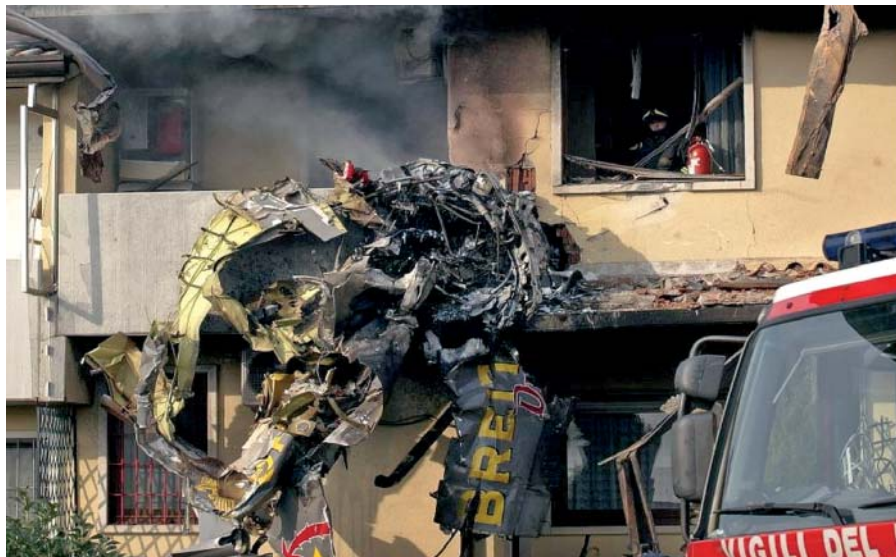
Il violento urto ed il successivo incendio hanno causato la completa distruzione dell'aeromobile (foto n. 4 e n. 5).

Foto n. 4: vista generale del relitto.

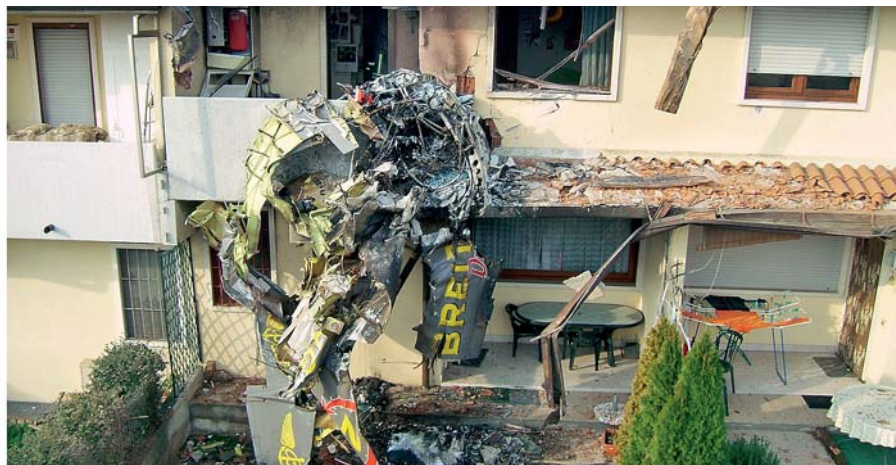
Foto n. 5: vista generale del relitto ripresa dall'alto, utilizzando una autoscala dei Vigili del fuoco.

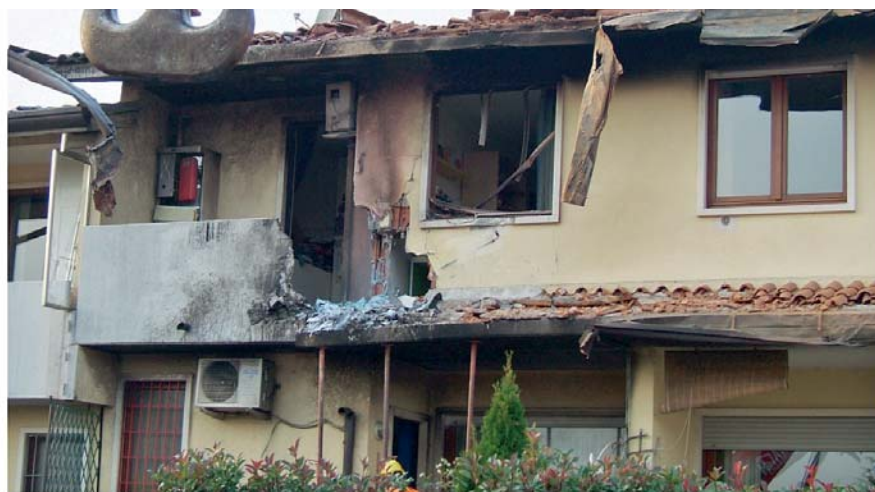
L'abitazione privata sulla quale è precipitato il velivolo è rimasta seriamente danneggiata. In particolare, l'urto provocava lo sfondamento del balcone e quello della parete esterna di due diversi locali, nonché danni al tetto ed alla tettoia d'ingresso (foto n. 7). Nessun danno a persone in superficie.

Foto n. 7: danneggiamenti all'abitazione privata.

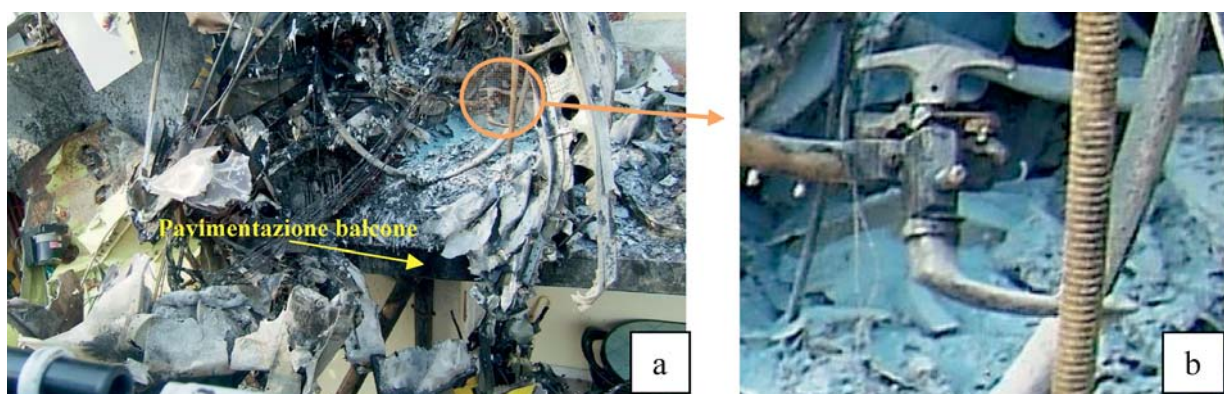
La maniglia del tettuccio scorrevole (foto n. 9a e 9b) è stata rinvenuta in posizione ortogonale rispetto all'asse longitudinale del velivolo, corrispondente alla posizione di sblocco del tettuccio scorrevole. In particolare, sulla cerniera di chiusura del gancio non è stato rilevato alcun segno di deformazione associabile ad uno sblocco occorso all'impatto (foto n. 11).

Foto n. 9: posizione della maniglia del tettuccio scorrevole.

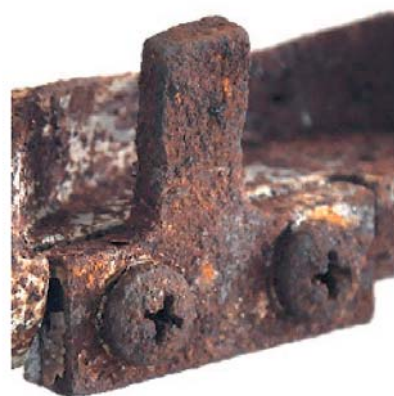
Foto n. 11: cerniera di chiusura del tettuccio scorrevole.

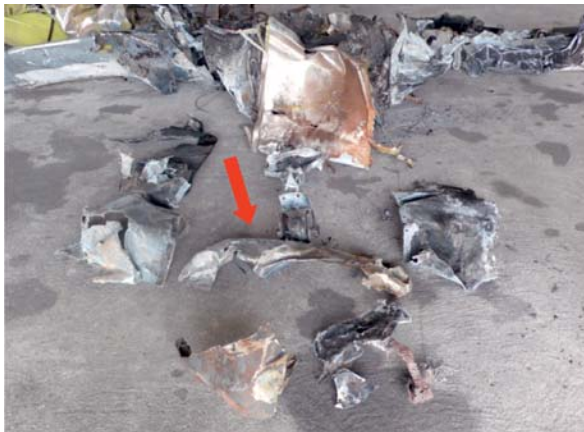
La cappottatura centrale del motore (freccia rossa in foto n. 12) era stata ritrovata a valle del punto d'impatto (foto n. 13), nel giardino della villetta a schiera limitrofa a quella urtata dal velivolo.

Foto n. 12: parte anteriore della fusoliera e cappottatura motore.

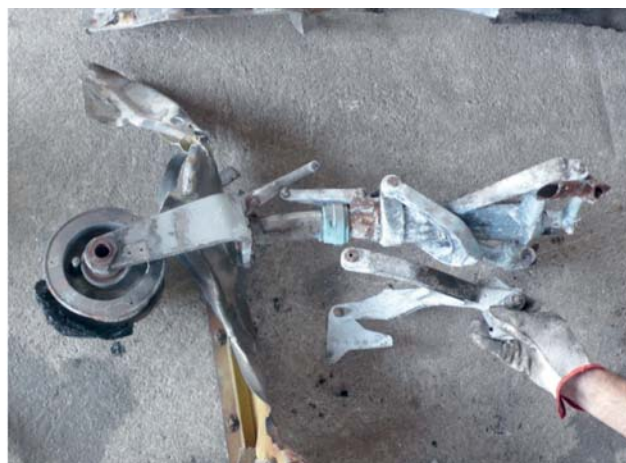
L'osservazione condotta in questa sezione dell'aeromobile ha consentito di verificare la rottura, in due parti, avvenuta per schianto, del carrello anteriore (foto n. 14).

Foto n. 14: rottura del carrello anteriore.

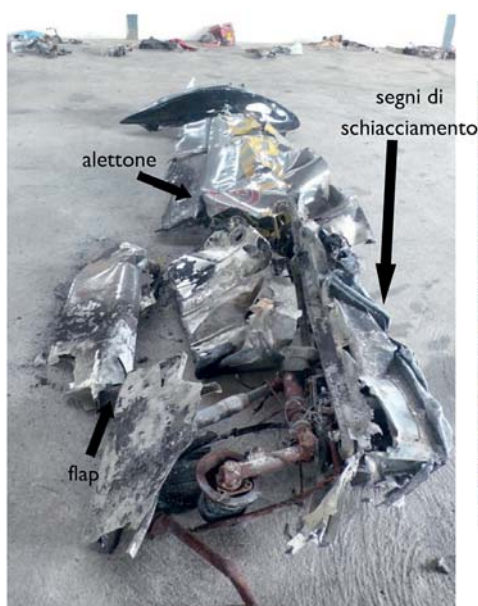
Su tale assieme è stata verificata la presenza e la funzionalità dell'alettone (foto n. 15), nonché la presenza del flap, la cui parte mancante è andata distrutta a seguito dell'impatto. Il carrello principale sinistro è stato rinvenuto in posizione retratta. La tip alare si presenta distaccata rispetto alla semiala ed aperta (foto n. 16), a seguito dell'impatto. L'intera semiala presenta diffusi segni di incendio ed appare progressivamente retroflessa in direzione della sua estremità, secondo una deformazione congruente con un impatto pressoché frontale avvenuto in tale area.

Foto n. 15: semiala sinistra.

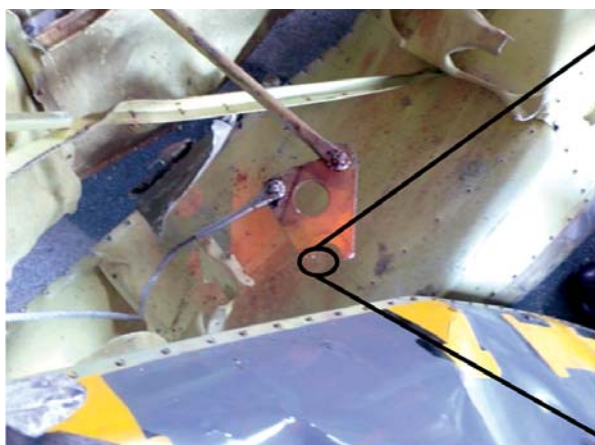
Il sistema di attuazione alettone presenta la rottura della piastra "bellcrank assy" P/N SF260-04-28-1 (foto n. 18); agli esami visivi, successivamente confermati dall'osservazione in stereomicroscopia ottica, la rottura presenta i caratteri tipici del sovraccarico, con chiari segni di deformazione plastica associati alla ovalizzazione del foro (foto n. 19).

Foto n. 18: rottura "bellcrank assy".

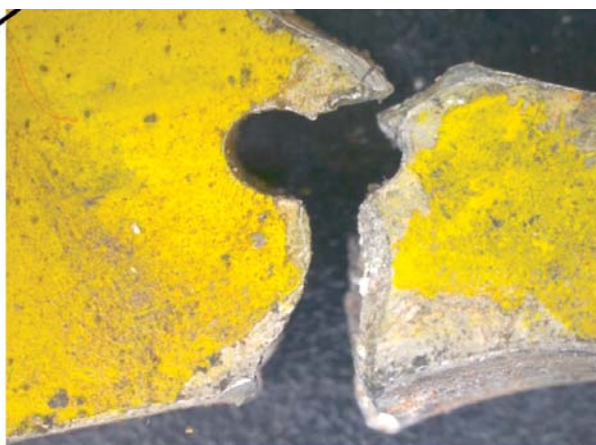
Foto n. 19: ovalizzazione foro e deformazioni plastiche (particolare della foto n. 18).

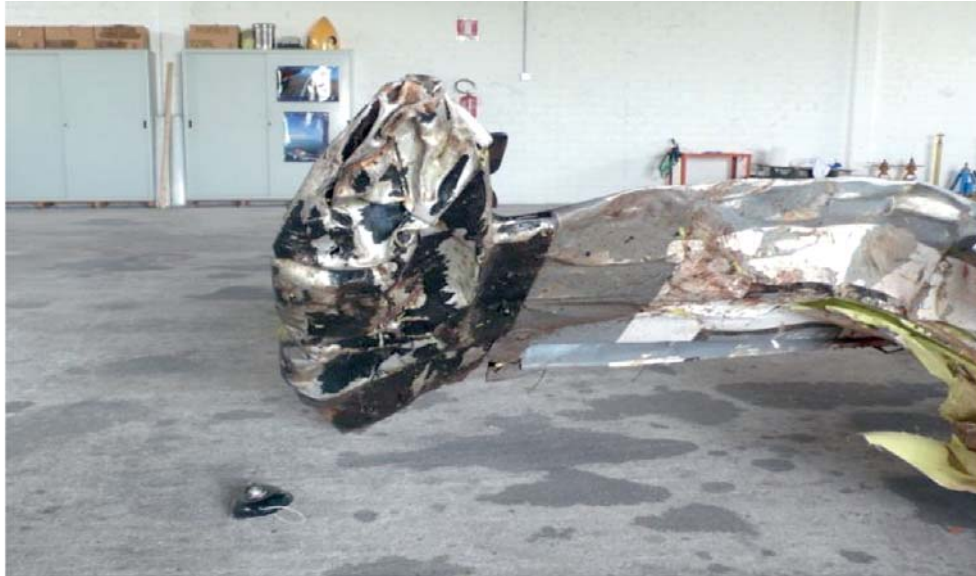
In generale, la semiala destra, al cui interno sono stati ritrovati dei frammenti di tegola rossa facenti parte del tetto dell'edificio contro cui il velivolo ha urtato, presenta un effetto di torsione di circa 180° tra la posizione della radice alare e la tip. Quest'ultima e la porzione alare più estrema presentano, inoltre, un deciso schiacciamento nella loro superficie inferiore (foto n. 20), che parrebbe associabile ad un impatto con una superficie piana o comunque diversa da quella della restante porzione di semiala.

Foto n. 20: deformazioni da impatto della superficie inferiore dell'estremità alare.

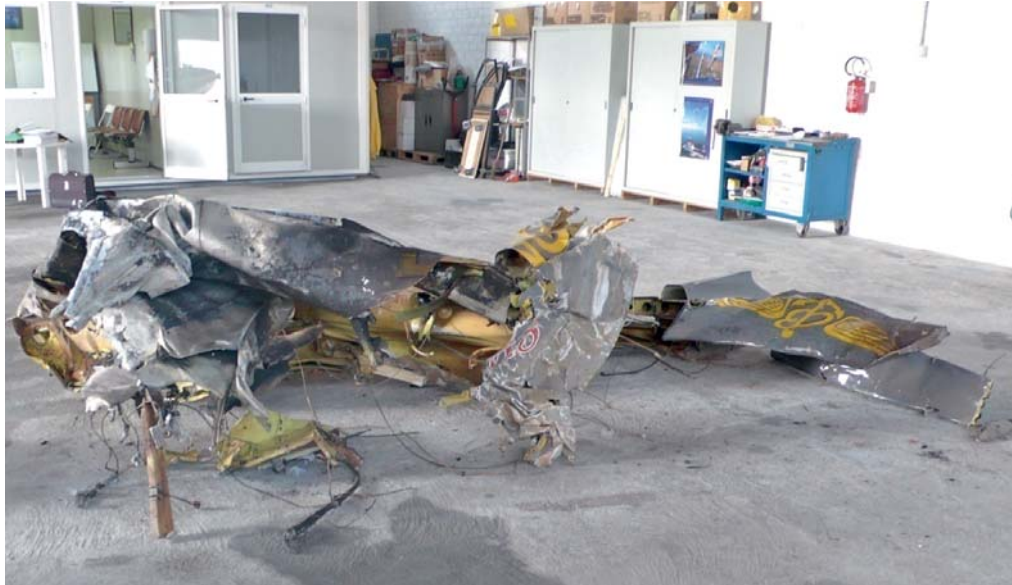
La parte inferiore di tale porzione di fusoliera (foto n. 22) risulta completamente distrutta ad evidenziare che ha subito un urto diretto e violento con lo stabile. All'interno delle lamiere sono stati inoltre rinvenuti numerosi frammenti di tegole rosse.

Foto n. 22: parte posteriore della fusoliera e piano di coda orizzontale.

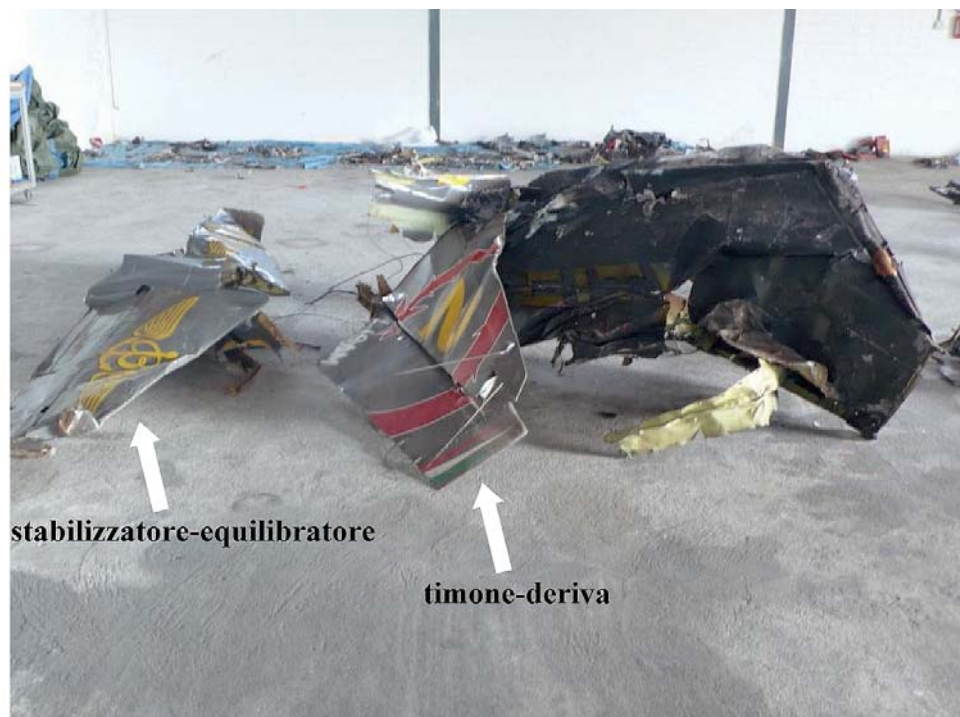
La deriva risulta completamente piegata sulla destra rispetto all'asse longitudinale del velivolo (foto n. 23).

E' stata verificata la funzionalità meccanica del timone di direzione, che pure evidenzia la rottura per sovraccarico della cerniera superiore.

Foto n. 23: piani di coda.

- Piani di coda: per effetto dell'impatto, la deriva è stata sottoposta ad una forza d'inerzia tale da indurre il proseguimento del moto. In particolare, la componente di velocità  $V_x$  ha determinato il movimento della deriva verso la sinistra delle figure n. 1 e n. 2, che, considerando l'assetto di volo rovescio, corrisponde ad una deformazione verso destra rispetto all'asse longitudinale del velivolo.

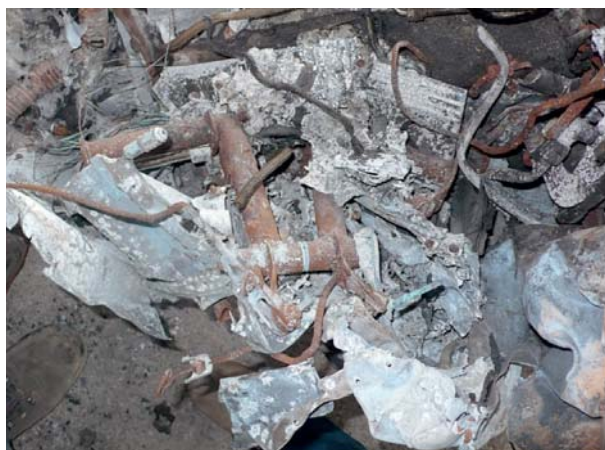
Foto n. 24: pedaliera sinistra.

Per quanto concerne le pedalieri di comando del timone di direzione, mentre la sinistra presenta i due pedali pressoché allineati (foto n. 24), quella di destra, corrispondente alla posizione del pilota, presenta i due pedali disallineati per un angolo superiore ai 90° (foto n. 25). Questa difformità potrebbe essere considerata come un congelamento della situazione a bordo dell'aeromobile al momento dell'impatto, quando la perdita di tensione del cavo di comando avrebbe consentito la creazione di una tale difformità fra le due pedalieri sotto la pressione esercitata ad opera del pilota sulla pedaliera destra.

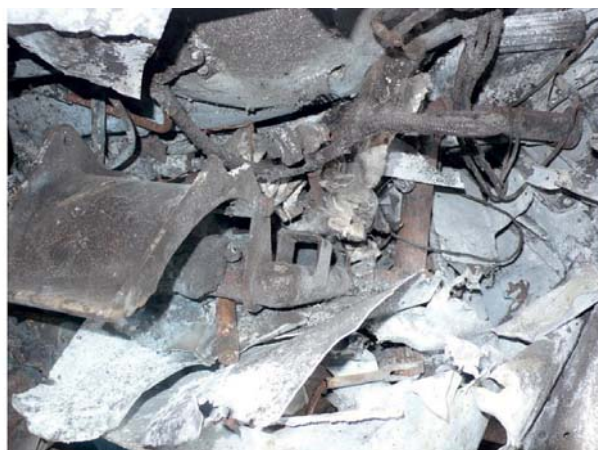
Foto n. 25: pedaliera destra.

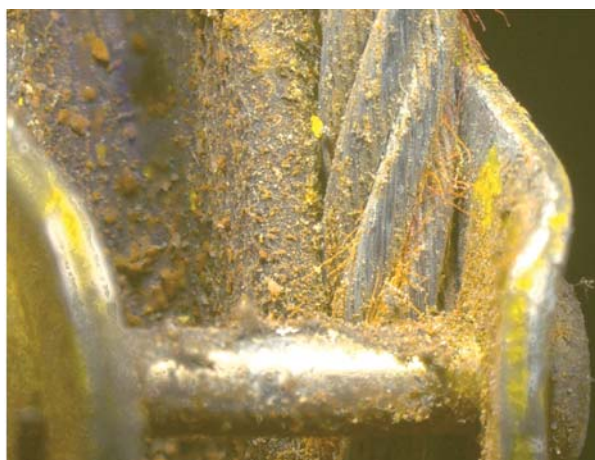
La verifica dello stato delle carrucole del sistema alettoni e del comando del timone di direzione (al di là di un cavo fuoriuscito dalla guida, circostanza ragionevolmente riconducibile all'allentamento della tensione dei cavi all'impatto) (foto n. 26) non ha fatto emergere elementi significativi che denotino particolari problematiche.

Foto n. 26: cavo comandi di volo fuoriuscito dalla sua sede di alloggiamento.

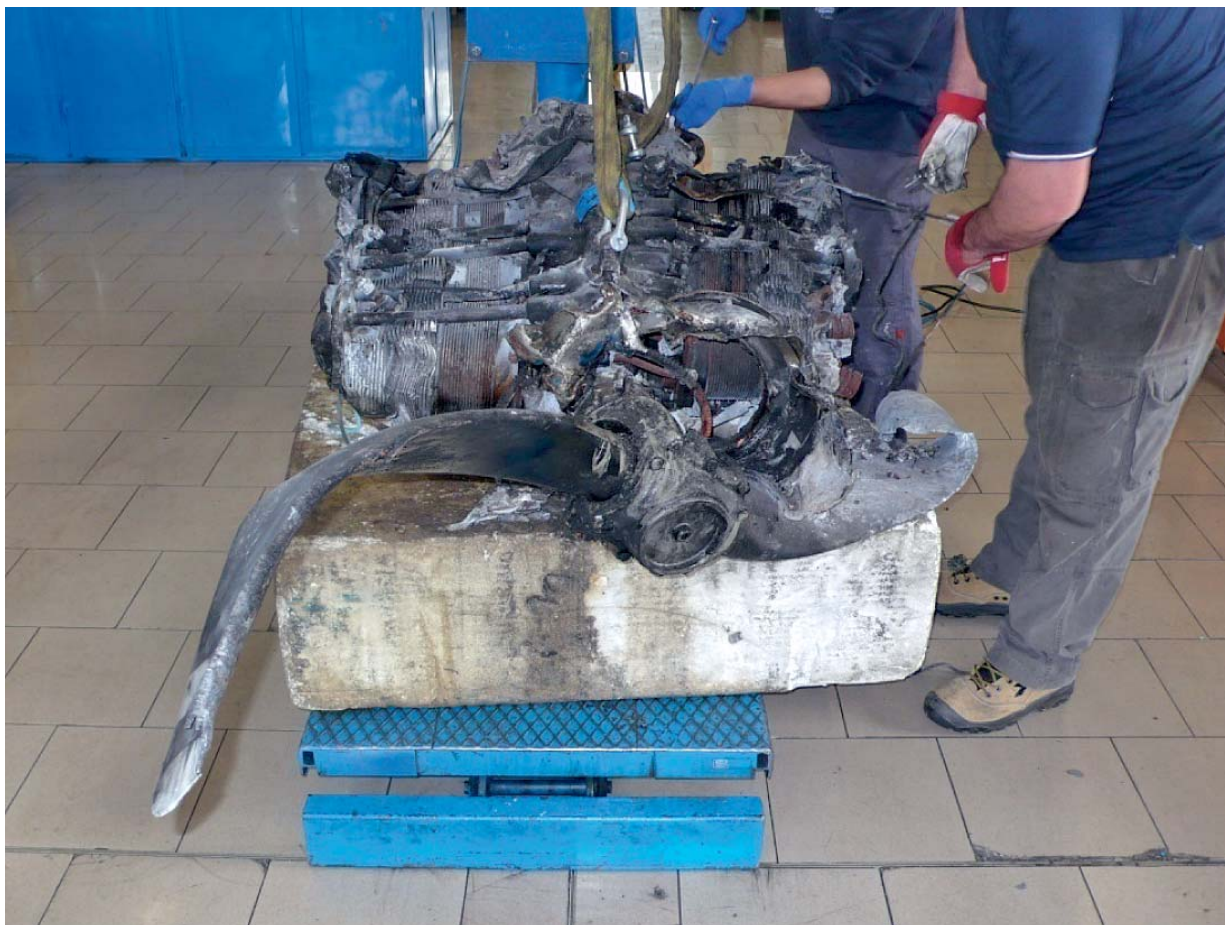
Al fine di verificare la funzionalità del complessivo elica-motore, esso è stato disassemblato ed esaminato, in data 8 maggio 2009, presso una ditta certificata, alla presenza di personale ANSV (foto n. 28). Le operazioni, seppur rese difficoltose dalle deformazioni derivanti dall'impatto e dall'azione corrosiva dell'estinguente impiegato nelle operazioni di spegnimento dello stesso incendio, hanno consentito di verificare l'efficienza del motore al momento dell'incidente, come fra l'altro rappresentato dalle deformazioni riscontrate sulle pale dell'elica, nonché dallo stato delle parti interne, che non presentavano segni di grippaggio né rotture dei cinematismi.

Foto n. 28: complessivo elica-motore. Notare il disallineamento dell'albero motore.

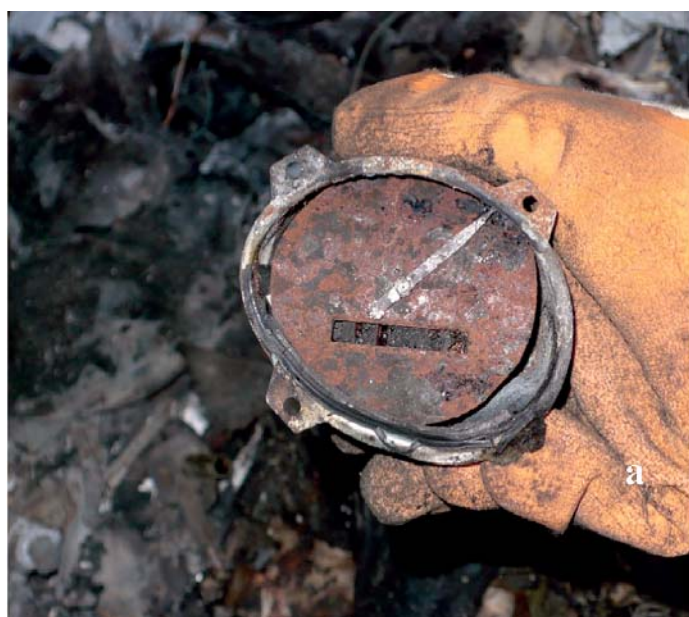
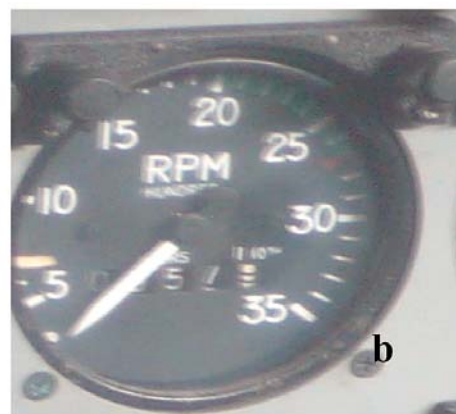
Una ulteriore conferma dell'efficienza del motore emerge dall'osservazione dell'indicatore di giri del motore, che risulta bloccato sui 2500 RPM (foto n. 29), valore compatibile con la manovra in esecuzione.

Foto n. 29: contagiri del motore. Notare la lancetta bloccata sui 2500 RPM (a), come si evince dalla scala graduata di un indicatore integro (b).

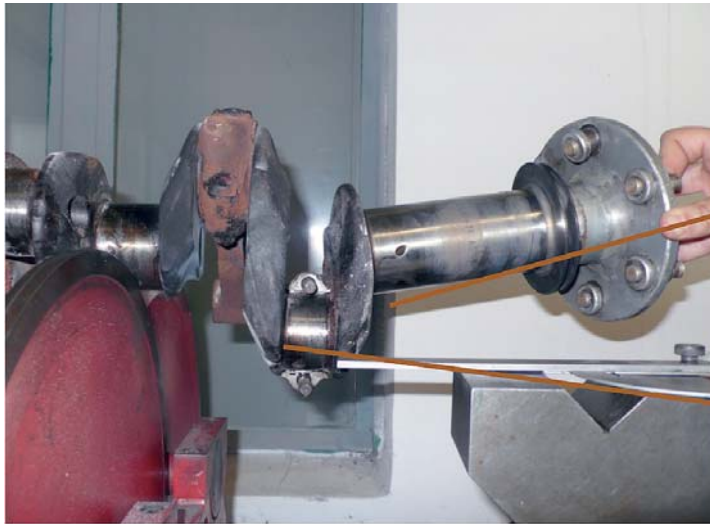
- una deformazione dell'estremità anteriore dell'albero verso l'alto di circa 7° e verso sinistra di circa 10° (foto n. 30 e n. 31);
- una deformazione della flangia rispetto all'albero di ulteriori 20° verso sinistra (foto n. 32 e n. 33).

Foto n. 30: deformazioni albero motore.

- Albero motore: l'impatto dell'elica con il suolo del balcone ha prodotto una deformazione dell'albero misurata in circa  $7^\circ$  verso l'alto e  $10^\circ$  verso sinistra, mentre la flangia di accoppiamento dell'elica risultava ruotata rispetto all'albero di ulteriori  $20^\circ$  verso sinistra. Immaginando dopo l'impatto l'arresto immediato del mozzo dell'elica nel suo punto d'impatto, il resto del velivolo ha proseguito il suo moto secondo i vettori velocità. La componente velocità  $V_z$ , per effetto delle forze d'inerzia prodotte nella stessa direzione, è stata prevalentemente responsabile della deformazione mostrata dal basamento del balcone, che ha subito un lieve abbassamento. Le flessioni prodotte sull'albero sembrano riconducibili prevalentemente ad azioni sul piano orizzontale. Infatti, il moto dell'aeromobile è proseguito verso la sinistra delle figure n. 1 e n. 2 per effetto della componente velocità  $V_x$ , lasciando il mozzo sulla destra rispetto all'asse longitudinale dell'aeromobile, ed analogamente è proseguito nel verso di penetrazione dell'edificio per effetto della componente  $V_y$ , lasciando il mozzo al di sotto dell'asse longitudinale. Considerando che l'aeromobile si trovava in volo rovescio, le osservazioni di cui sopra confermano la congruenza delle deformazioni evidenziate su albero e flangia.

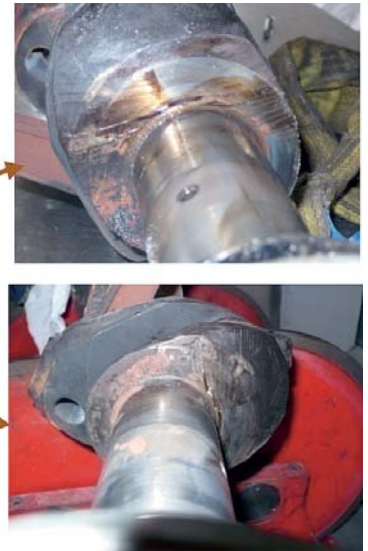
Foto n. 31: dettaglio deformazioni.

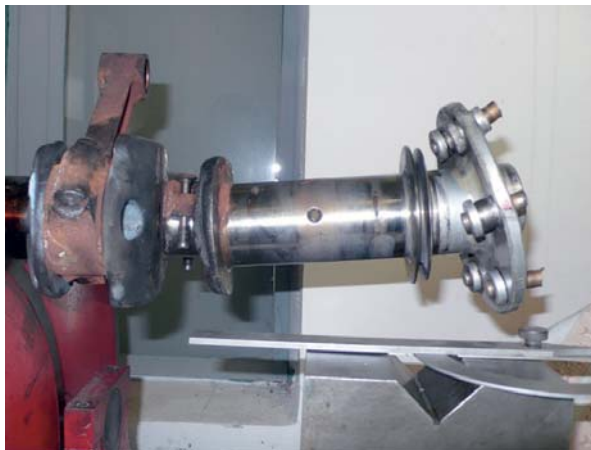
Foto n. 32: deformazioni flangia.

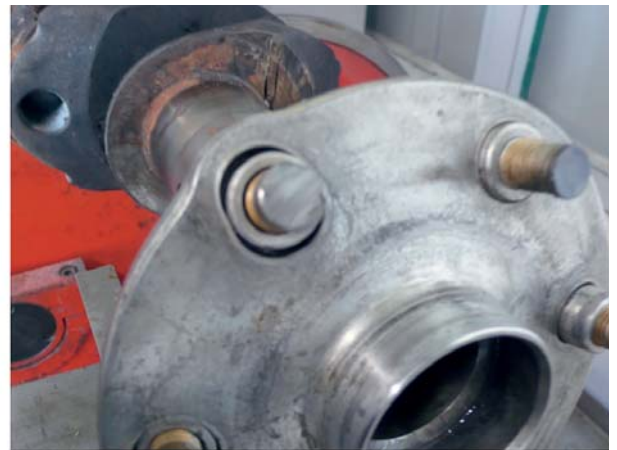
Foto n. 33: dettaglio deformazioni flangia.
