INFORME FINAL

Caso 010 - 09 HI - 855, Los Calimetes, Elías Piña, República Dominicana.

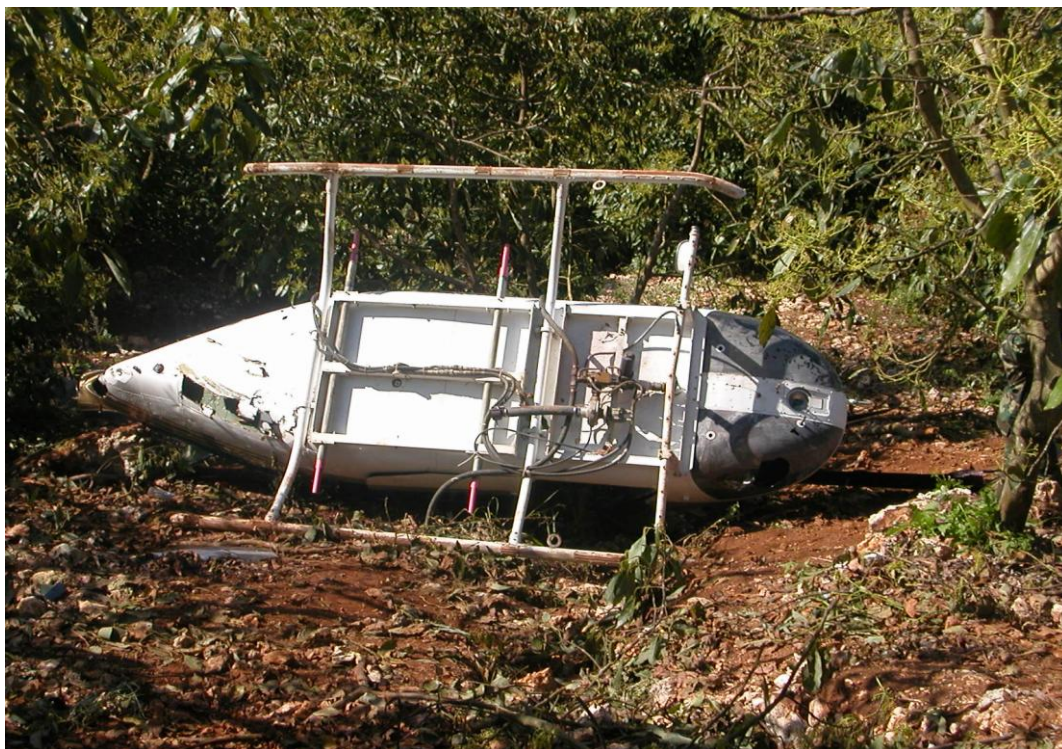
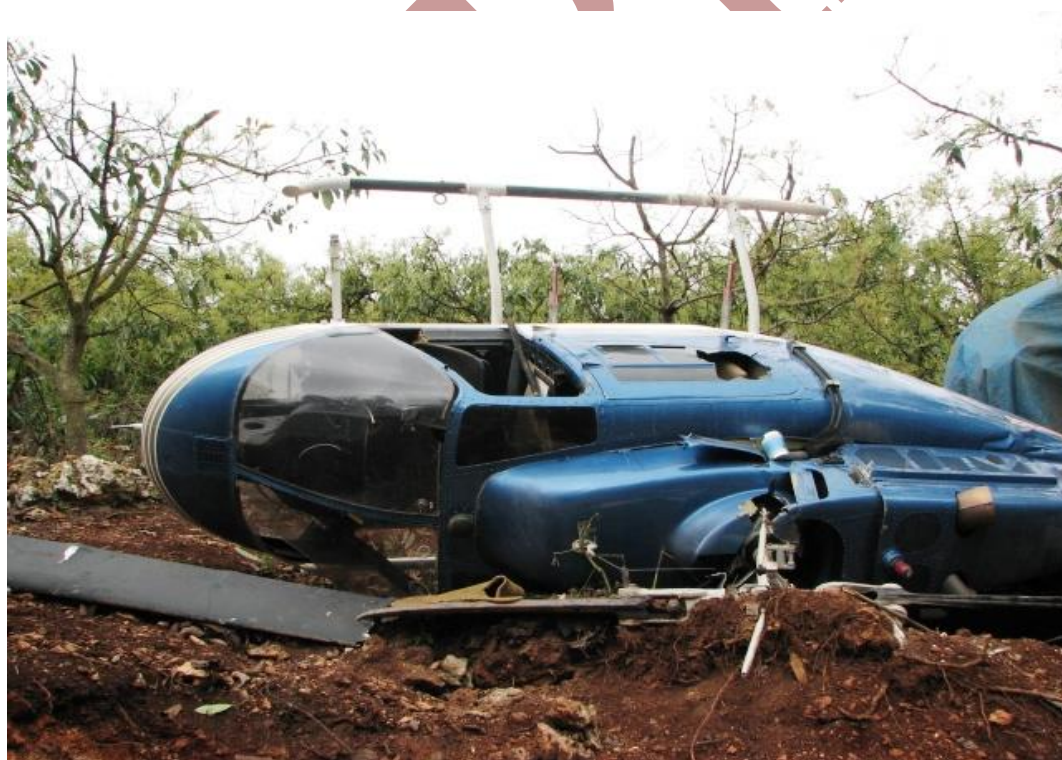
El terreno donde la aeronave se accidentó es un área montañosa con una elevación aproximada de 4,300 pies, de características accidentadas con pendientes muy pronunciadas, cubierto totalmente por las plantas de aguacates de mediano tamaño allí cultivadas. Las condiciones climáticas eran las apropiadas para la operación que realizaba y la visibilidad era ilimitada.

Nótese la pendiente del terreno en la que resulto accidentada la aeronave.

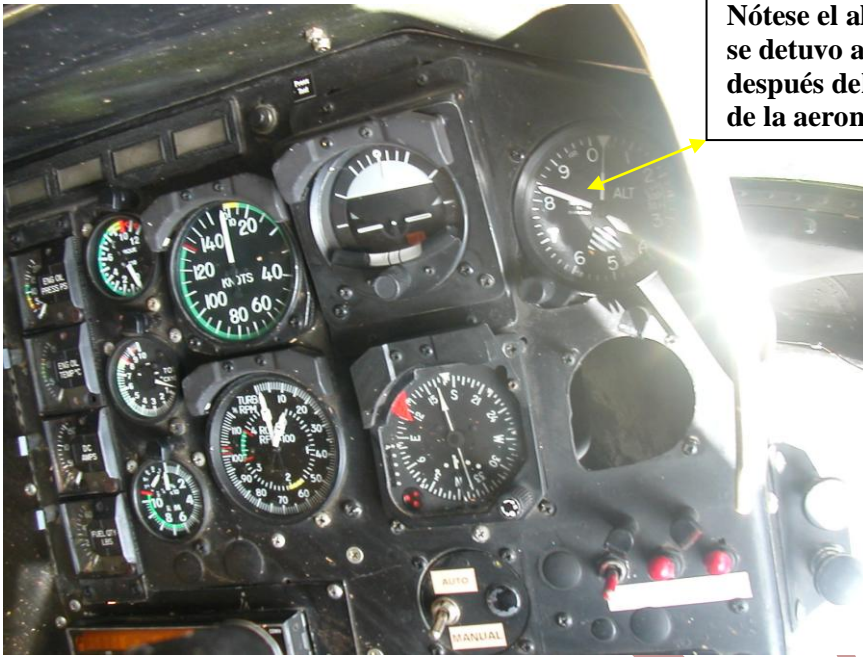
Nótese el altímetro, se detuvo a 4000 pies, después del impacto de la aeronave.

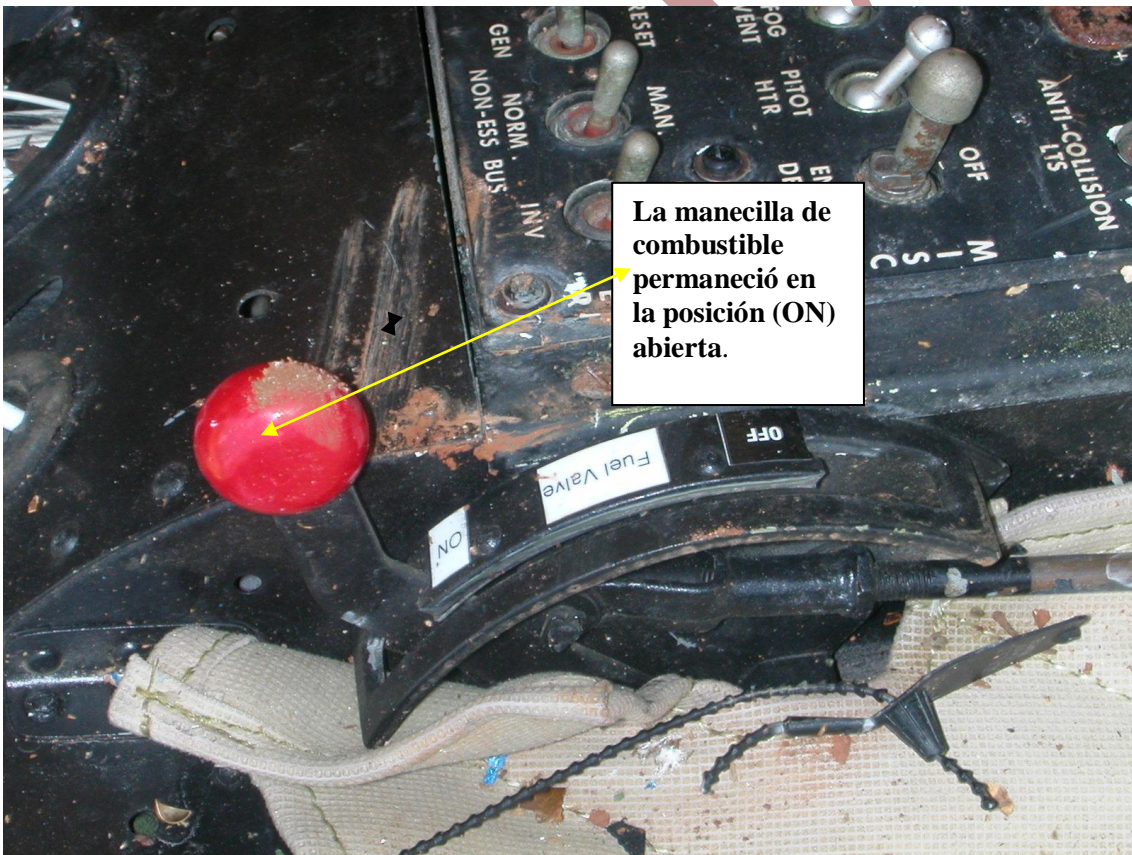
Fue realizada una inspección de continuidad al sistema de controles de vuelo, en la cual no se encontró fallas operativas antes de que la aeronave impactara con la superficie del terreno. Las condiciones presentadas por los componentes del rotor trasero mostraron que al momento del impacto, los mismos no giraban apropiadamente. De igual manera se realizó una minuciosa inspección al sistema de combustible en todo el sistema, arrojando esta que, al momento del accidente, había combustible suficiente en el tanque, las líneas y los filtros del motor (baja y alta presión).

La manecilla de combustible permaneció en la posición (ON) abierta.

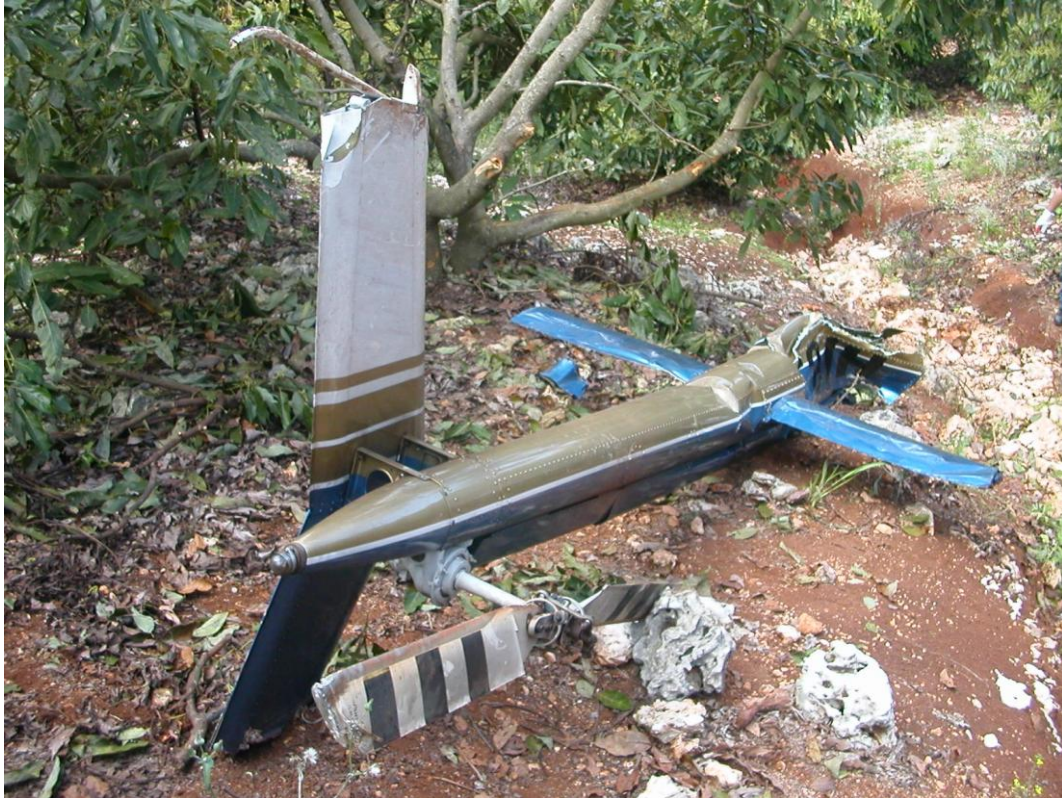
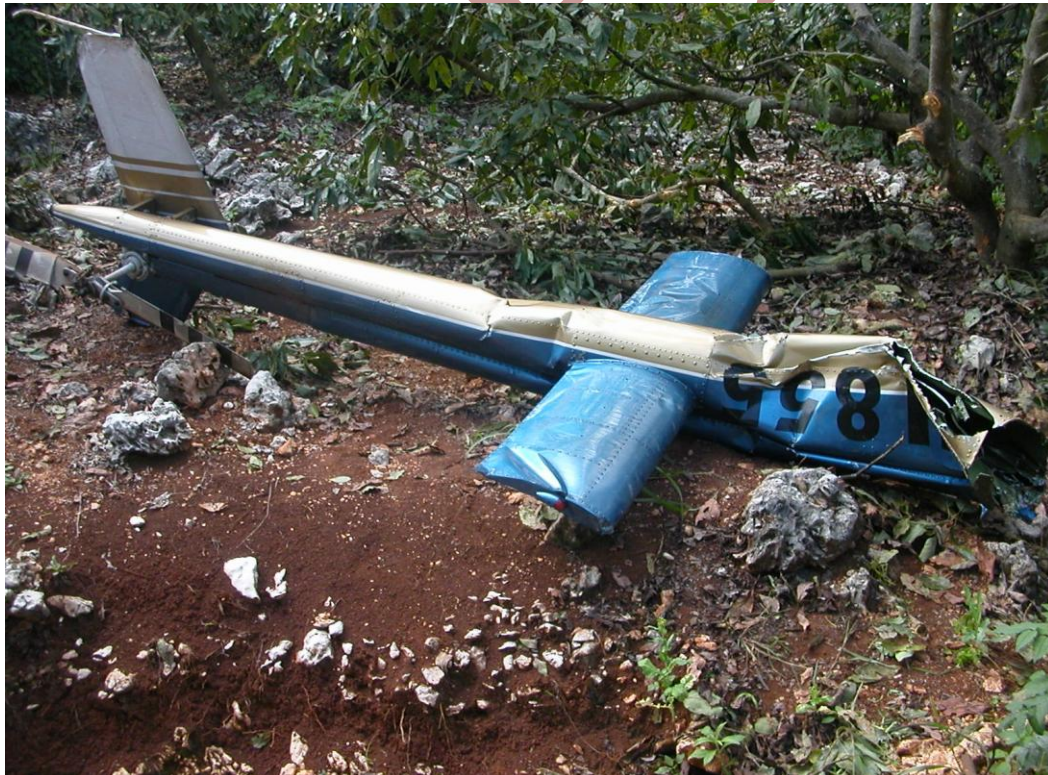
Nótese la condición de las aspas del Rotor Trasero, evidencian que al momento del impacto de la aeronave con la superficie del terreno, las mismas tenían poca moción.

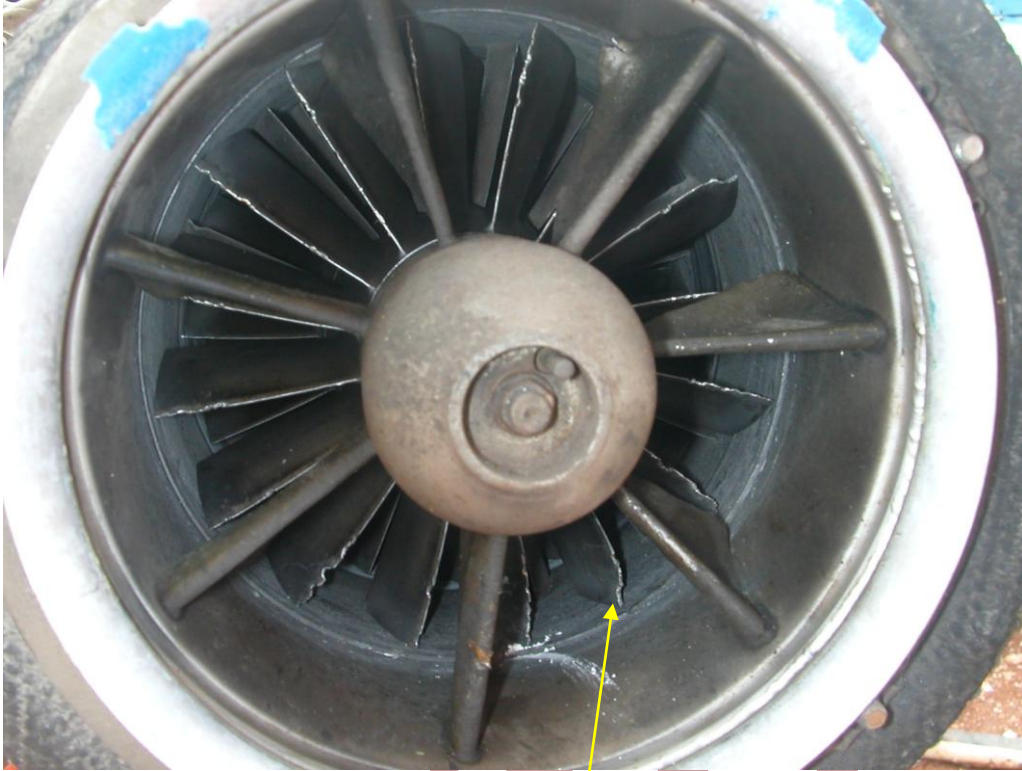
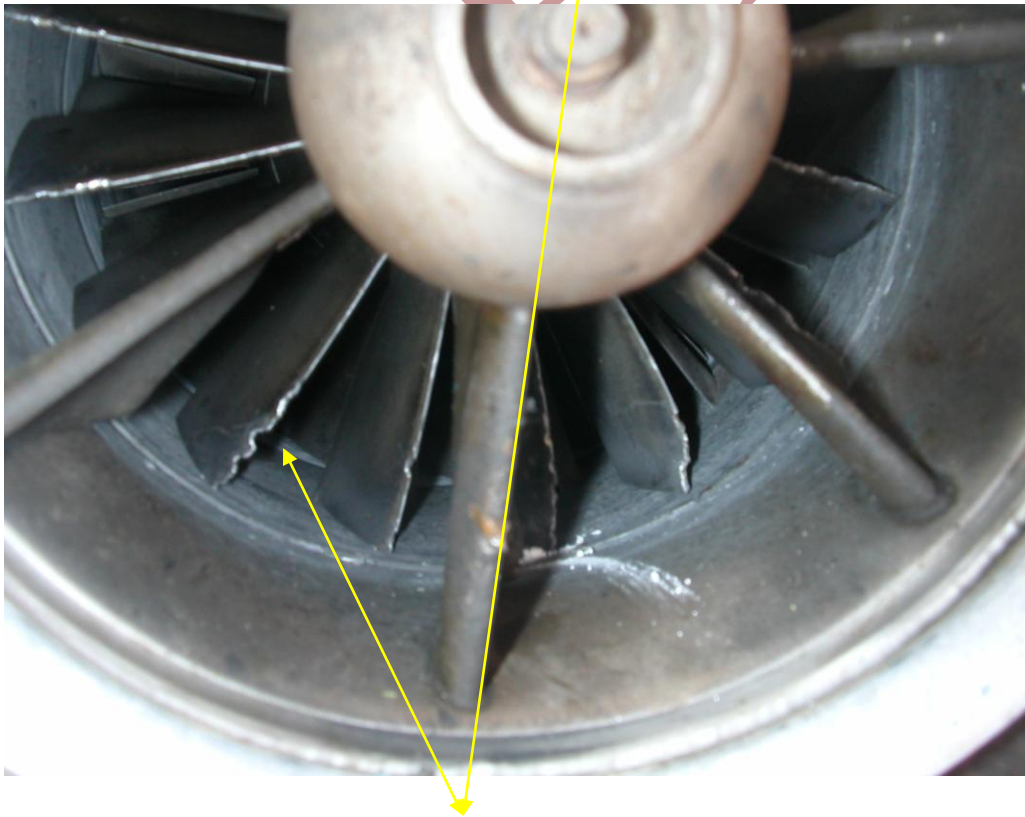
- Rotura de las aspas del rotor principal (2).
- Desprendimiento del botalón de cola.
- Rotura y deformación del fuselaje.
- Daños en las primeras etapas estatoras del compresor del motor (turbina).
- Rotura del parabrisas de la cabina.

El motor de la aeronave accidentada fue llevado a la fábrica del mismo, Rolls Royce en la ciudad de Indianápolis, Estados Unidos, para ser analizado. Fue evaluado en el banco de pruebas, donde fue sometido a todos los regímenes de operación, desde marcha baja (IDLE), despegue de alto rendimiento, (HI PERFORMANCE TAKE OFF), y vuelo crucero. Todos los parámetros ofrecieron una lectura apropiada en todo momento.

Daños en las primeras etapas del compresor del motor.

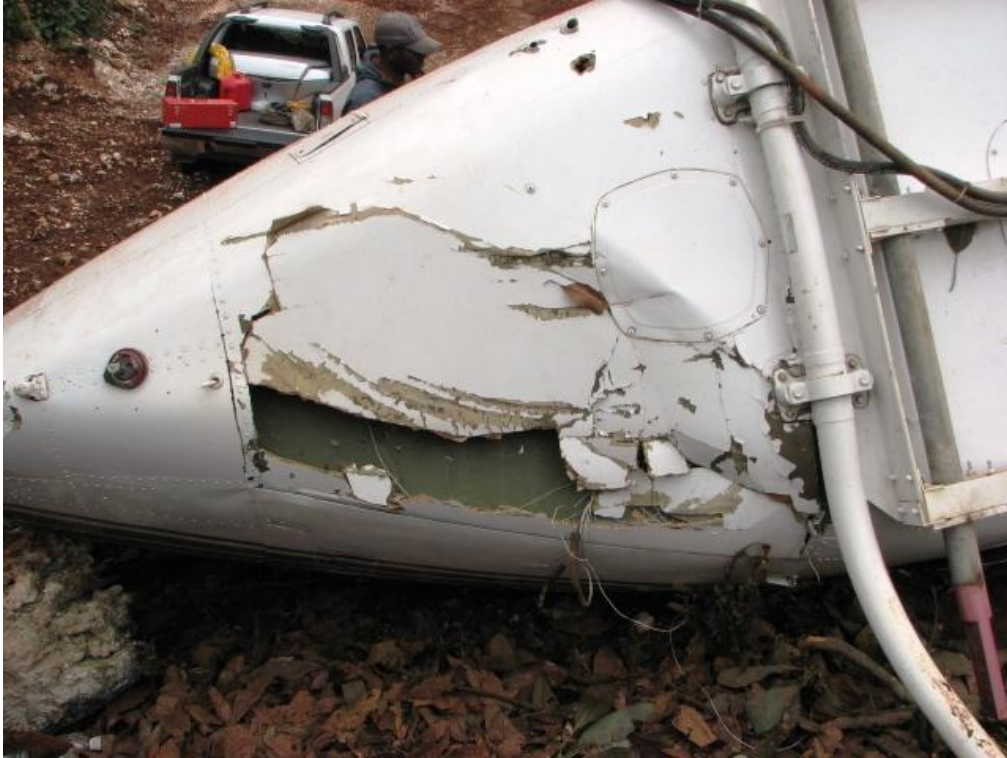
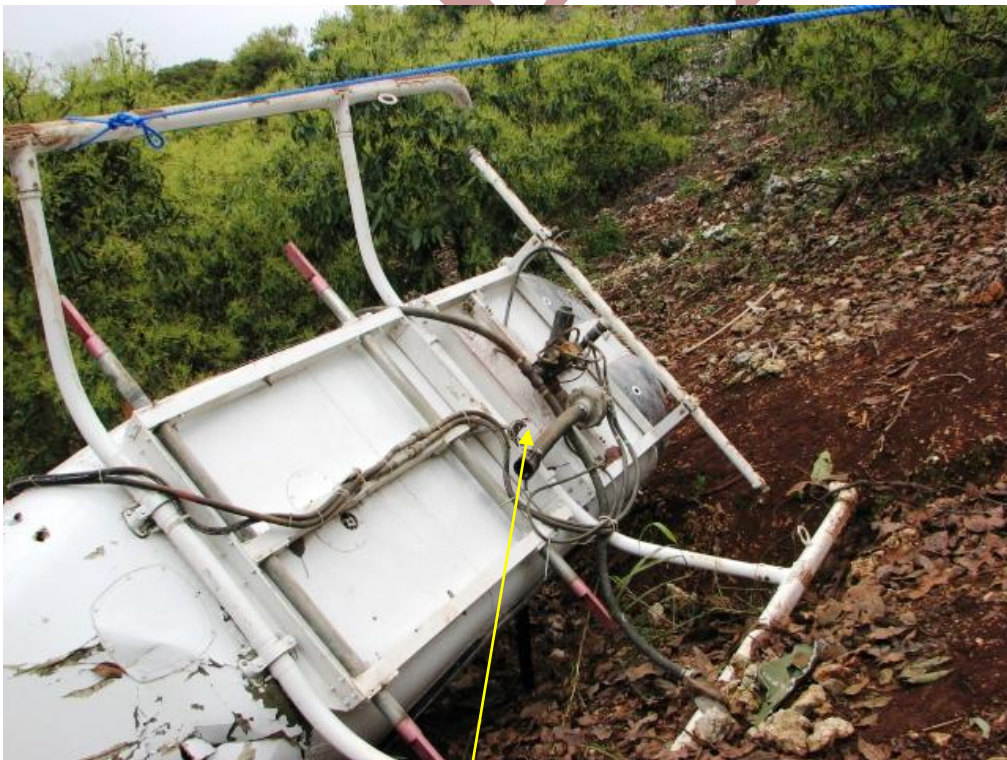
- Los récords que descansan en el Instituto Dominicano de Aviación Civil (IDAC) reflejan que el piloto no fue entrenado para realizar operaciones de fumigación.
- El equipo de aspersión fue removido de la aeronave accidentada antes de que llegara la Comisión Investigadora de Accidentes de Aviación en un intento de ocultar evidencias de la operación que se estaba realizando.
- Al momento del accidente (02 de febrero del 2009) el capitán de la aeronave tenía su certificado médico vencido desde octubre del 2008, y al día siguiente a las 10:00 A.M., se presentó a nuestras oficinas a rendir su declaración con un certificado médico renovado.

Condición en la que quedo la aeronave luego de haber rodado por la pendiente, nótese que el sistema de aspersion había sido removido.

3.- Debido a que la compañía Kellisa S.A. alteró evidencias vitales que dificultaron a esta comisión la investigación del suceso, al remover sin autorización todo el equipo de aspersión, recomendamos que el Instituto Dominicano de Aviación Civil (IDAC), como organismo regulador de las actividades aeronáuticas, tome las medidas pertinentes para que los operadores no incurran en este tipo de falta.
