**REPUBLIKA HRVATSKA**

Agencija za istraživanje nesreća i
ozbiljnih nezgoda zrakoplova
10002 Zagreb, Prisavlje 14

SAŽETAK ZAVRŠNOG IZVJEŠĆA

O NESREĆI ZRAKOPLOVA CESSNA T303 CRUSADER KOJA SE DOGODILA DANA 05. VELJAČE 2009. NA VAGANSKOM VRHU - VELEBIT

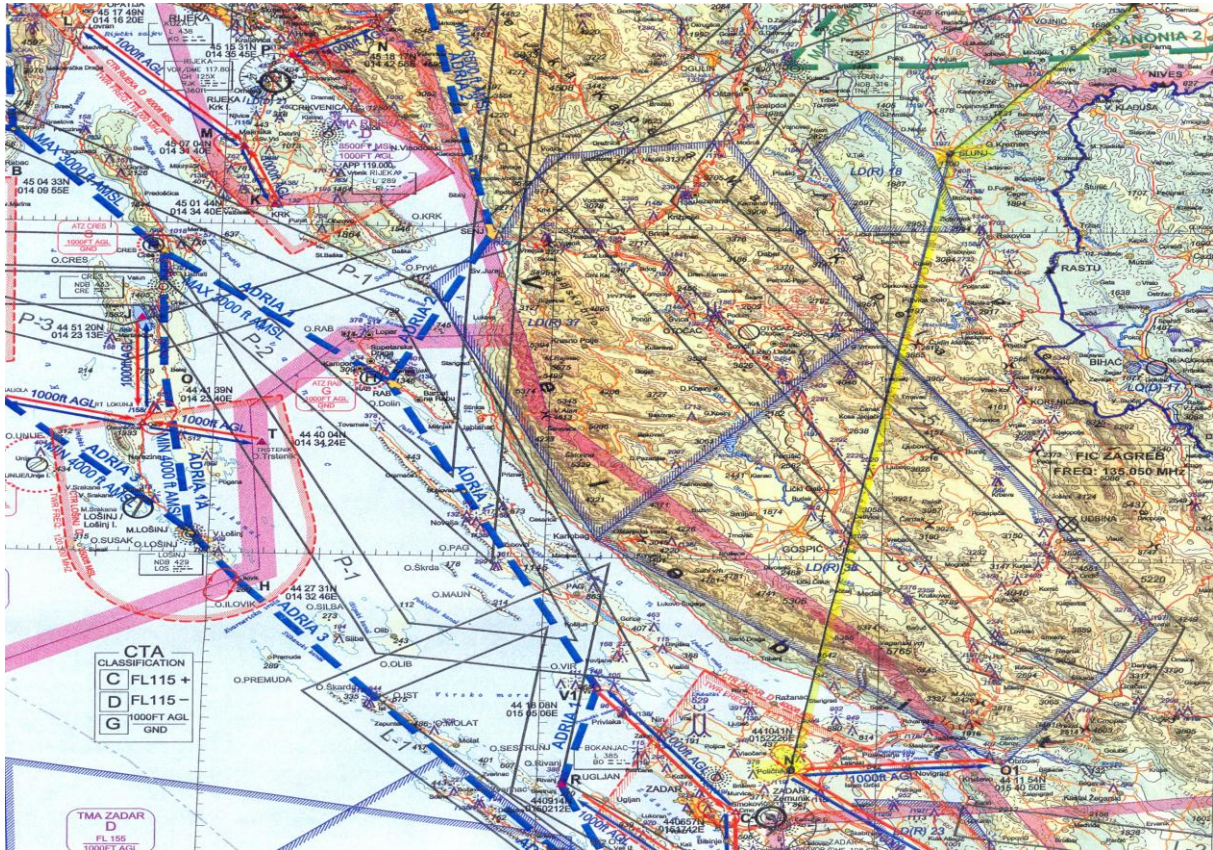
Slika 1.

Odobrena ruta

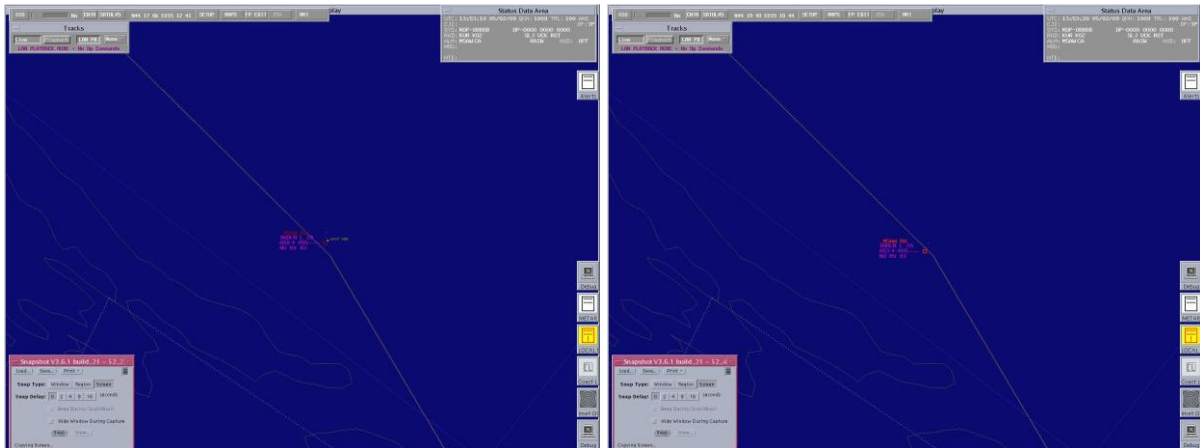
Zadnji zapis zrakoplova na radaru bio je u 13:53:20 UTC na koordinatama N 44°19'40" E 15°10'44" (radar Kozjak).

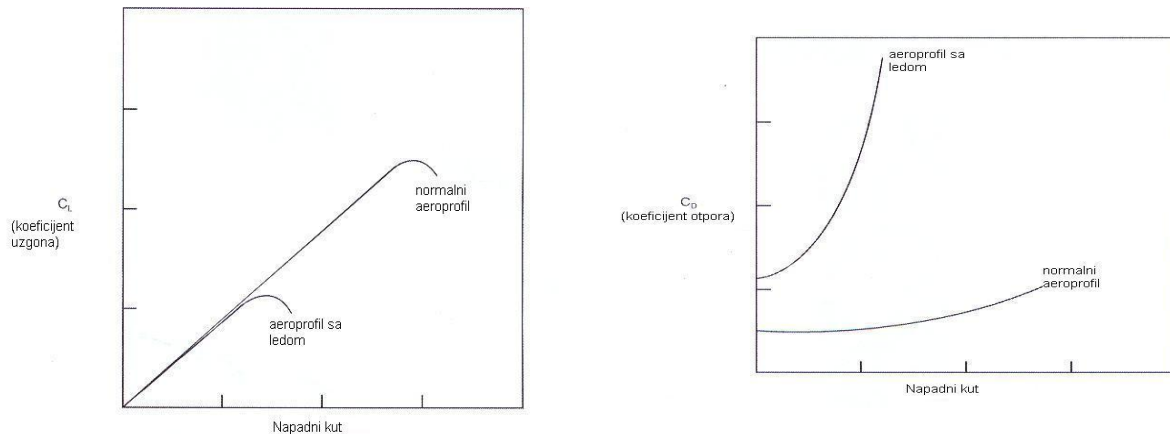
Slika 2.

„Led tijekom leta uništava glatki protok zraka povećavajući otpor, a istovremeno smanjuje sposobnost aeroprofila za ostvarivanje uzgona.“

Značajno smanjenje CL_{max} i smanjenje napadnog kuta gdje se javlja gubitak uzgona, mogu biti posljedica relativno malih nakupina leda. Smanjenje CL_{max} –a od 30 % nije neobično, a veliki nanosi leda mogu rezultirati smanjenjem od 40 - 50 %. Otpor strema ka postupnom povećanju kako led srasta. Povećanje otpora aeroprofila za 100% je neuobičajeno, a kod velikih nakupina “rogatog” leda, povećanje može biti 200% ili više.“
