RELAZIONE D'INCHIESTA

INCIDENTE
occorso all'aeromobile
Cirrus SR22 G3 marche N221LD,
aeroporto Lugo di Romagna,
27 marzo 2009

L'incidente è occorso il 27 marzo 2009, intorno alle ore 10.40 UTC (11.40 locali), sull'aeroporto di Lugo di Romagna, ed ha interessato l'aeromobile modello Cirrus SR22 G3 marche di identificazione N221LD.

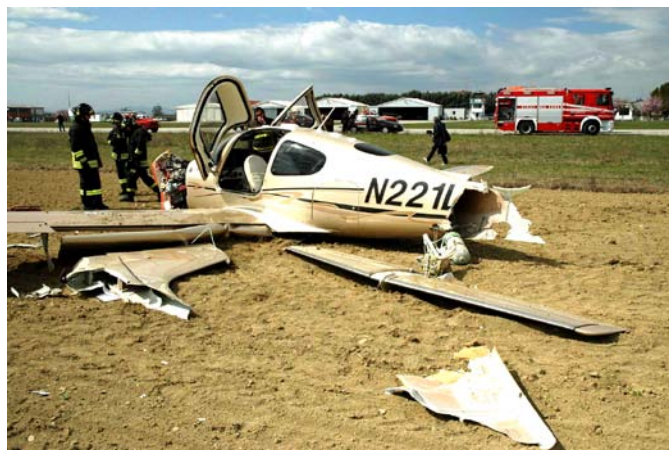
L'aeromobile, a causa dell'evento, andava sostanzialmente distrutto (foto 1); i due occupanti, pilota e passeggero, usciti incolumi dal relitto, dichiaravano di sentirsi bene, rifiutando assistenza sanitaria.

Foto 1: il relitto del Cirrus SR 22 G3 subito dopo l'evento.

Nell'incidente l'aeromobile è andato sostanzialmente distrutto. In particolare, a causa dell'urto con il terreno, è avvenuta la parziale separazione del motore dal castello-motore e di tutto il cono di coda (impennaggi verticali ed orizzontali compresi) dalla fusoliera. La cellula dell'abitacolo è rimasta integra.

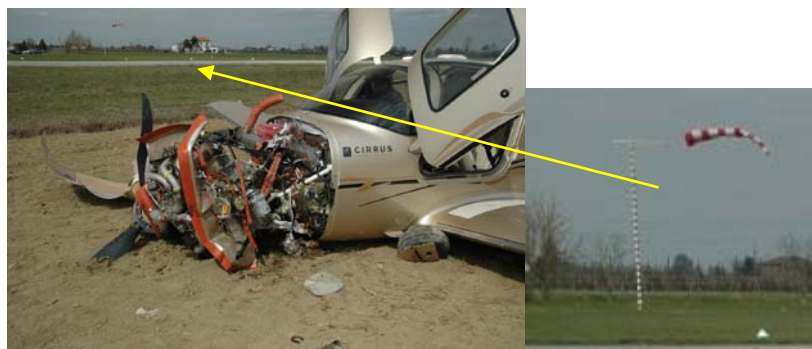
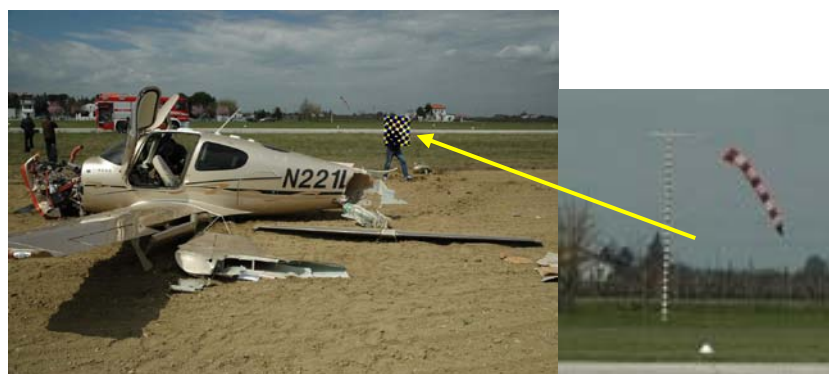
Il pilota ha dichiarato che una volta uscito dal relitto dell'aeromobile osservava la manica a vento indicare «un vento completamente al traverso pista e cioè 300° con intensità molto variabile e con direzione altrettanto variabile.».

Dalle fotografie scattate poco dopo l'incidente si rileva, attraverso la posizione della manica a vento, la effettiva variabilità dell'intensità del vento (foto 2 e 3).

Foto 2 e 3: valutazione dell'intensità del vento presente sull'aeroporto.

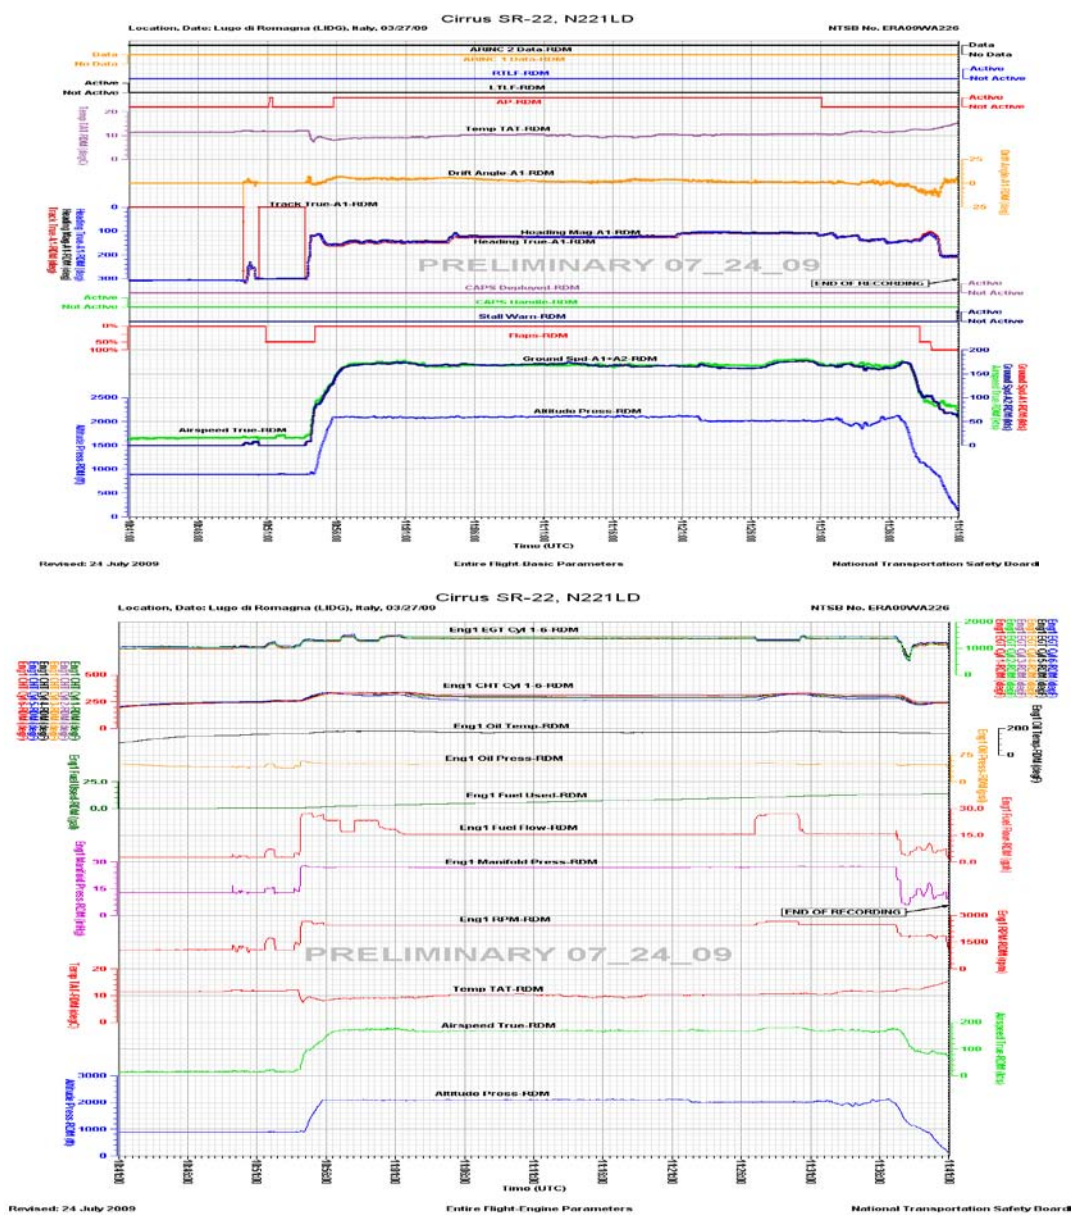
Figura 2: registrazione parametri RDM (entire flight).

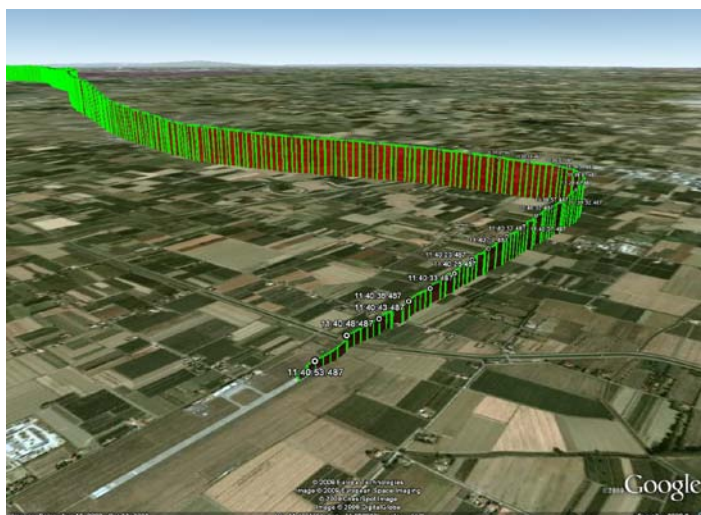
Figura 3: ricostruzione virtuale della parte terminale del volo ottenuta con i dati registrati dal RDM.

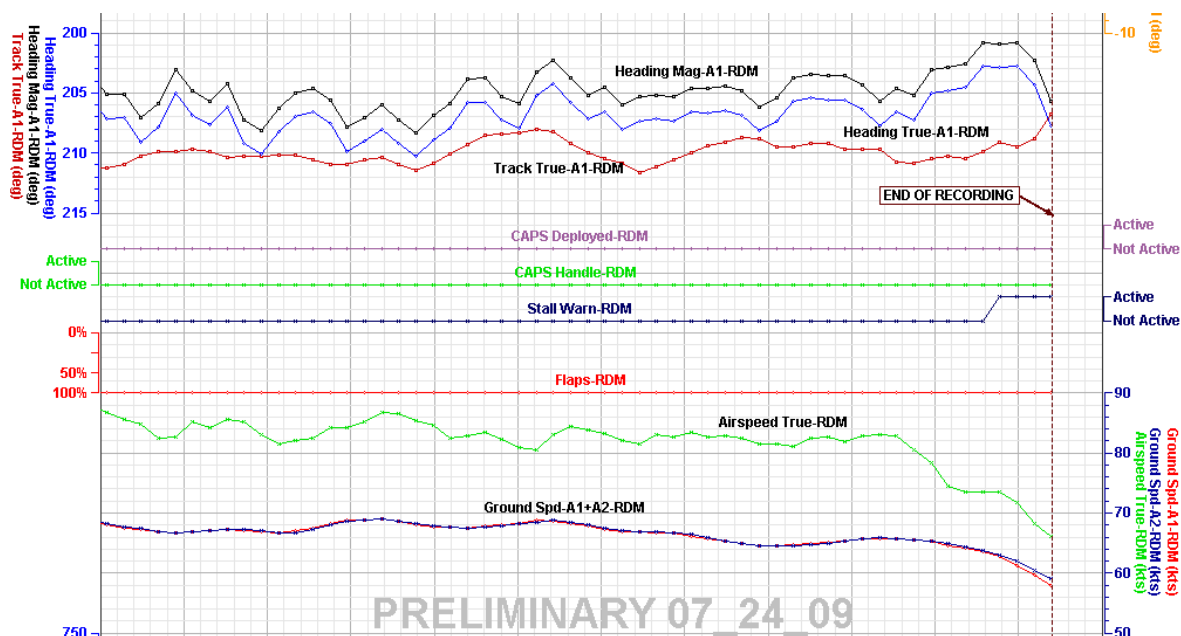
Figura 4: registratore RDM, ultimo minuto di volo. Si noti l'attivazione dello *stall warning*, l'innesco della rotazione sull'asse dello *yaw* ed il brusco decadimento della velocità.

Il velivolo, dopo questo primo contatto, si staccava nuovamente dal suolo con le semiali non livellate (semiala sinistra più bassa rispetto a quella destra). La bassa velocità che l'aeromobile aveva in quel momento induceva, conseguentemente, l'attivazione dell'avvisatore di stallo (si veda dati estratti dal RDM); il pilota, a questo punto, nel tentativo di recuperare la situazione critica in cui l'aeromobile era venuto a trovarsi, ridava potenza al motore cercando di riprendere quota. La manovra, tuttavia, non aveva successo, in quanto l'aeromobile, ormai incontrollabile a causa della insufficiente energia cinetica posseduta, ricadeva al suolo a seguito di uno stallo alare sopravvenuto.

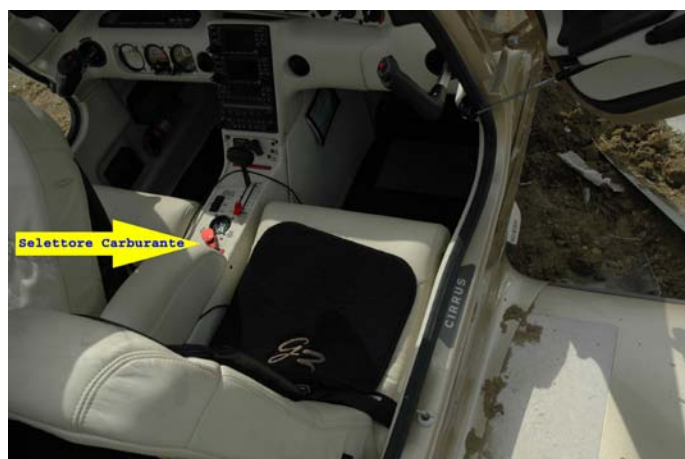
Nel corso dell'esame del relitto il selettore del serbatoio carburante - dotato di quattro posizioni "OFF, LEFT, RIGHT, OFF" - è stato rinvenuto nella posizione "OFF". Posizione selezionata dopo l'incidente, per la messa in sicurezza del relitto (foto 4).

Foto 4: selettore del serbatoio di alimentazione del motore.

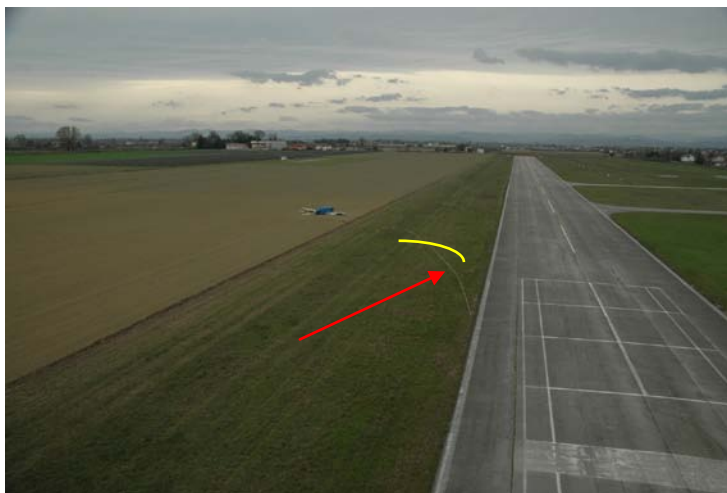
Le tracce al suolo e l'esame della distribuzione dei rottami sono coerenti con le dichiarazioni rese dal pilota, dai testimoni e con la ricostruzione della dinamica dell'evento.

Foto 5: traiettoria del velivolo e tracce al suolo.

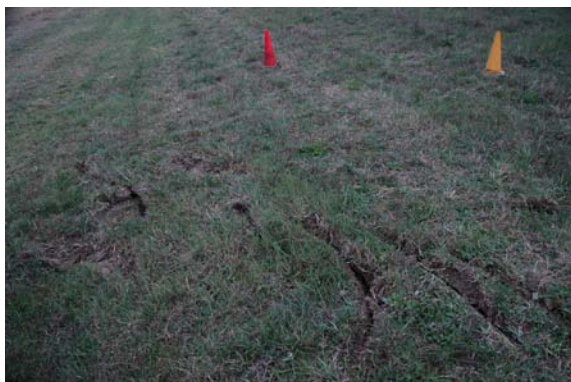
Sono state in particolare rilevate tracce del primo impatto al suolo avvenuto con l'elica (foto 6), che iniziano 180 m dall'inizio della *strip* e 15 m dal bordo sinistro della pista ed ulteriori tracce di pattinamento dell'aeromobile sul terreno fino al punto di arresto, che si trova a 230 m circa dall'inizio della pista, 40 m dal suo bordo laterale sinistro, su di un campo arato.

Foto 6 e 7: tracce sul terreno.

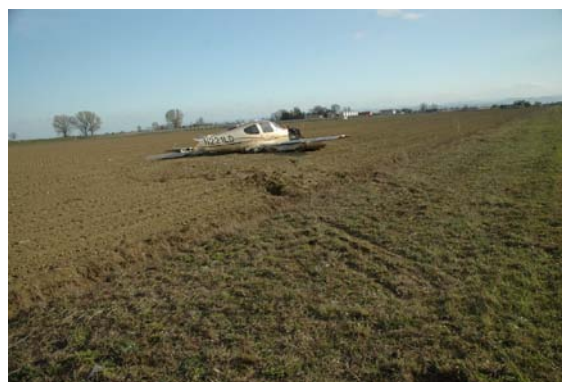
In corrispondenza di un canale di drenaggio di modesta profondità si rileva altresì (foto 7) il presumibile punto di distacco del carrello dalla fusoliera.

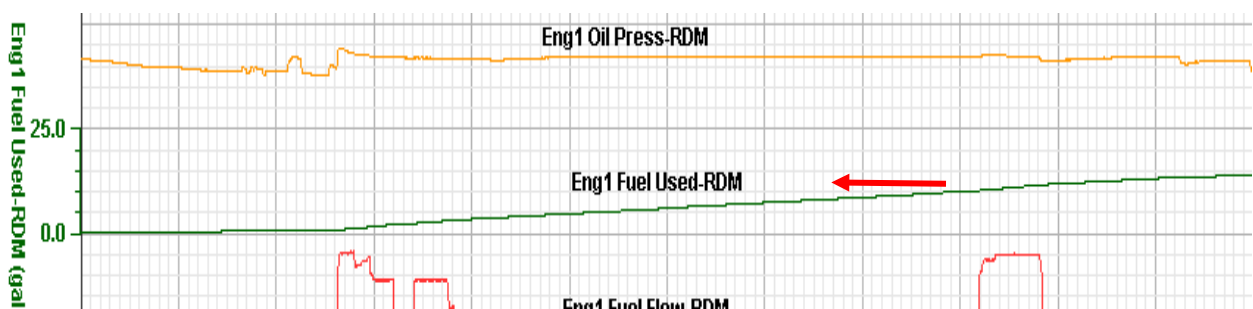
Il consumo effettivo di carburante, calcolato con le tabelle di prestazioni pubblicate nell'*Airplane Information Manual* del velivolo e confermato dalla registrazione del RDM, è stato invece di circa 14,7 U.S. gal (55,7 litri).

Figura 6: quantità del carburante consumato durante il volo (dato registrato dal RDM).

Nell'*Airplane Information Manual* del velivolo (*Section 4, Normal Procedures, Cruise*) è prescritto di monitorare, durante la crociera, il consumo di carburante ed il relativo bilanciamento. La mancata selezione in maniera alternata dei serbatoi di carburante ha prodotto uno sbilanciamento progressivo dell'aeromobile durante il volo, fino a superare i limiti massimi di sbilanciamento carburante ammessi dal costruttore e dalla certificazione del mezzo. In particolare, il velivolo, nella parte finale del volo, a causa della inappropriata gestione dei serbatoi di carburante, si è trovato in una condizione di sbilanciamento trasversale carburante pari a 14,7 U.S. gal, eccedente quella massima ammessa dal costruttore, che è di 10 U.S. gal.
