Agencija za istraživanje nesreća i
ozbiljnih nezgoda zrakoplova
10000 Zagreb, Prisavlje 14

SAŽETAK ZAVRŠNOG IZVJEŠĆA

O NESREĆI ZRAKOPLOVA DIAMOND DA-20A1 „KATANA“

KOJA SE DOGODILA DANA 06. SVIBNJA 2009. U BLIZINI DUBROVNIKA

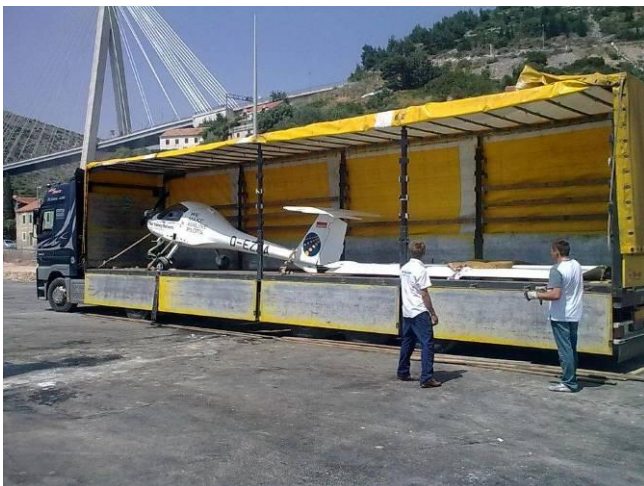
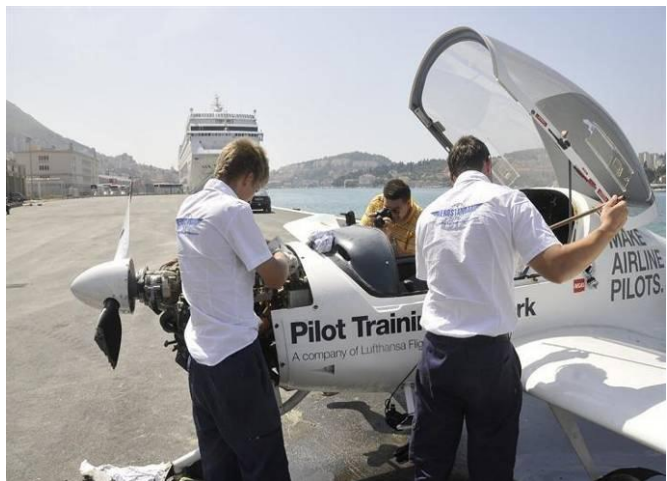
Nakon prisilnog slijetanja na more i nakon izloženosti zrakoplova utjecaju morske vode došlo je do kemijskih reakcija na metalnim i kompozitnim dijelovima.

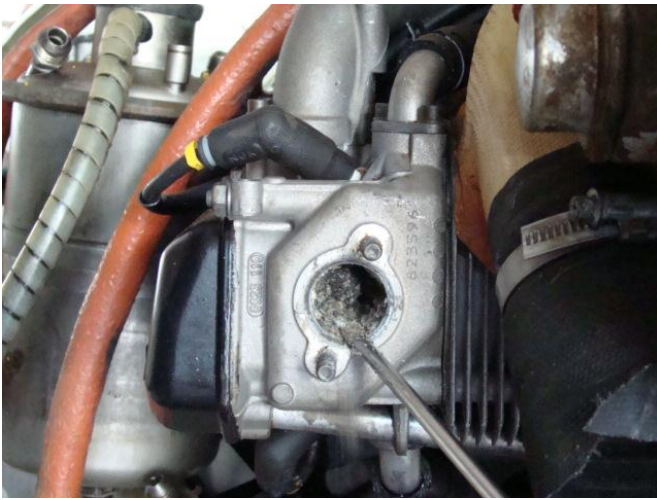
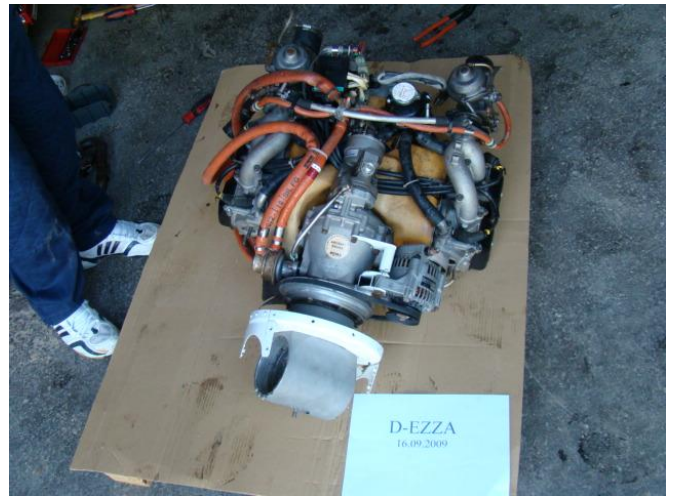
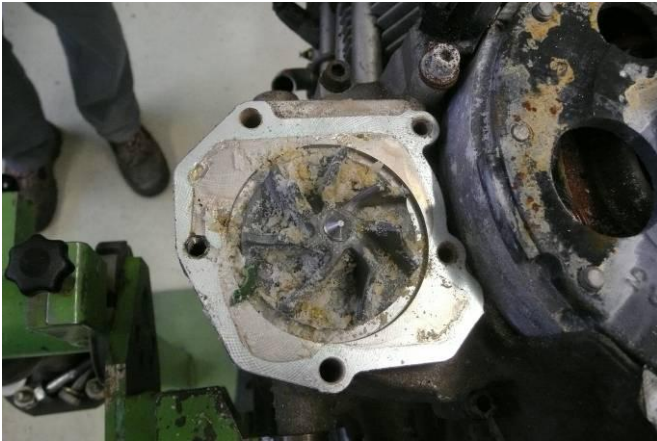
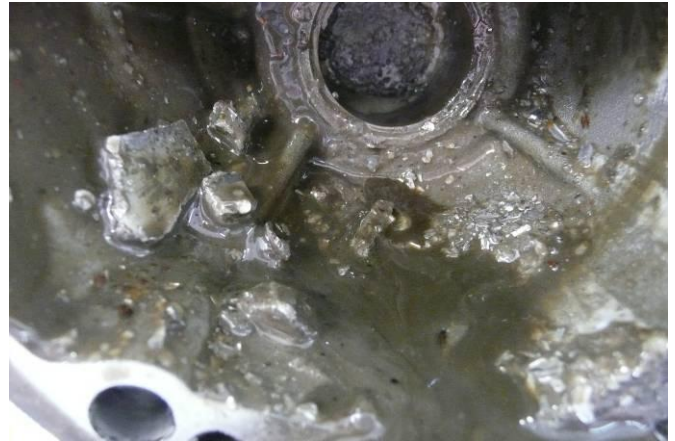
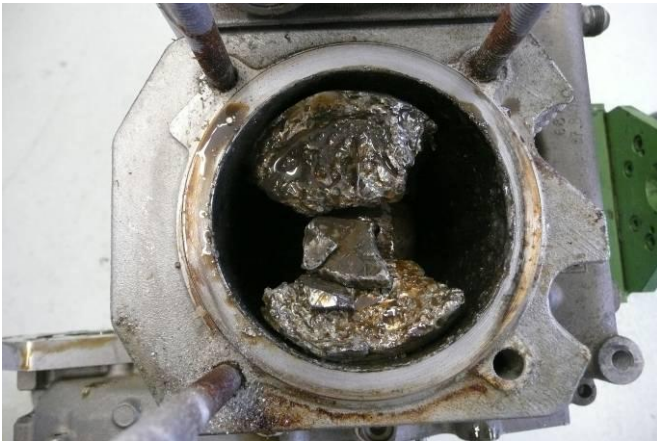
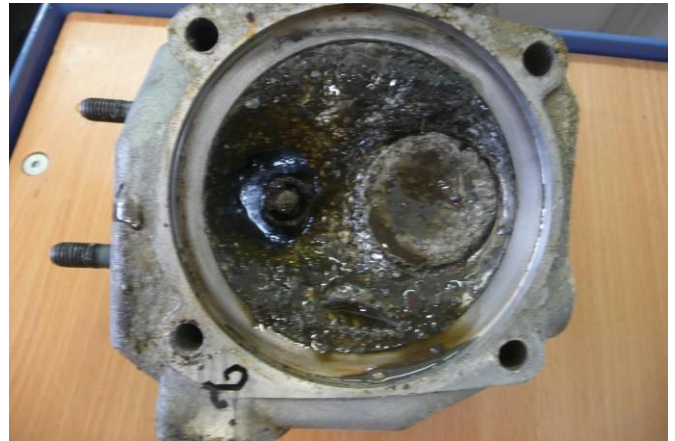
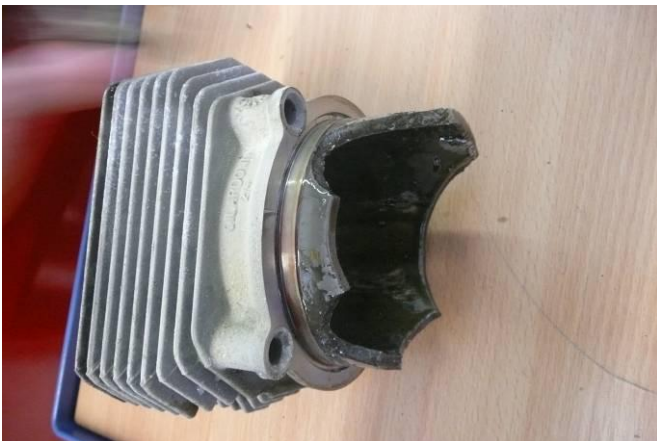
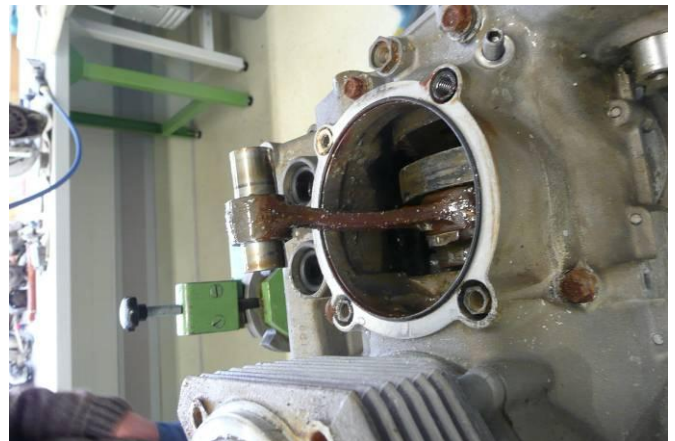
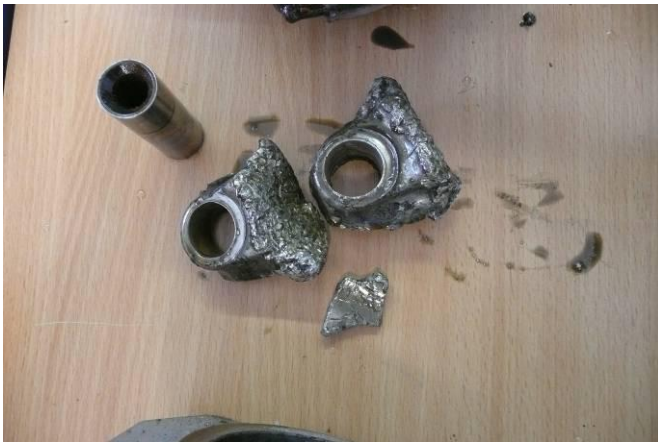
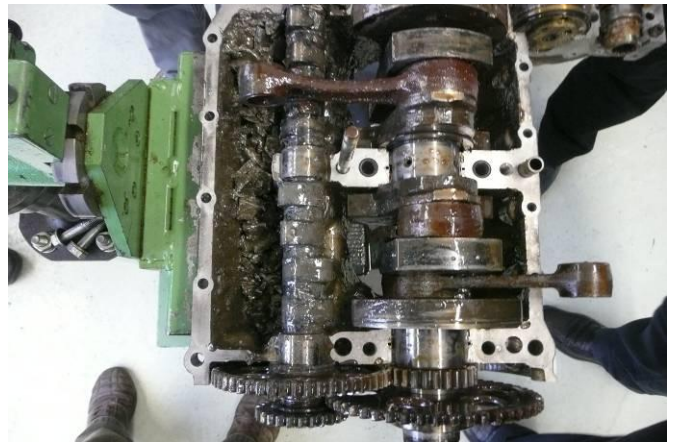
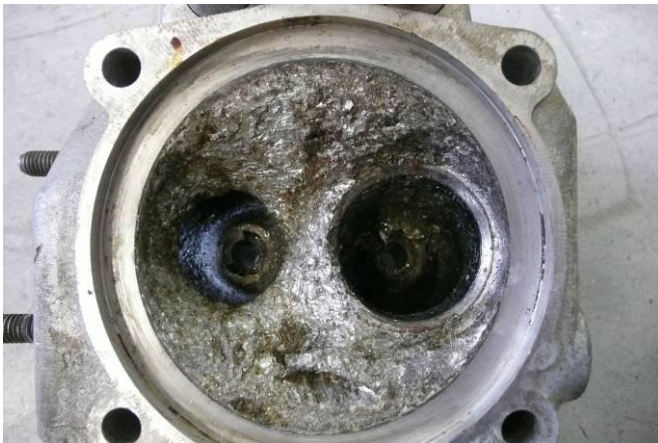
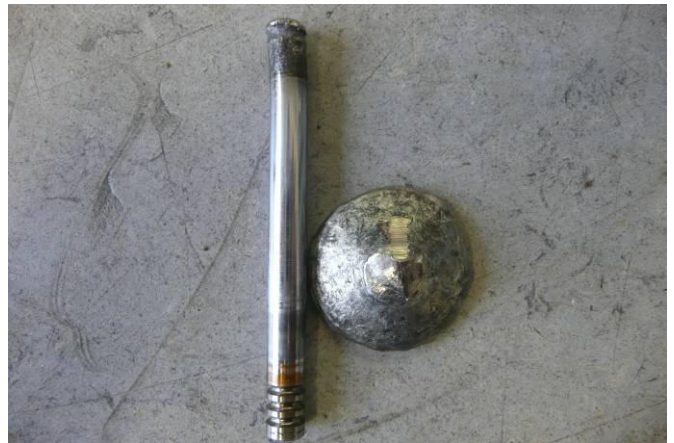
Nakon što je zrakoplov izvađen iz mora rastavljen je i prevežen u hangar tvrtke „Aerostandard“. Na zahtjev Intercockpit-a motor zrakoplova Rotax 912 odvojen je od zrakoplova i transportiran u Aircraft Engines Vertrieb GMBH FRANTZ ROTAX na analizu.

Na prilazu Zračne luke Dubrovnik došlo je do pojave dima u kabini i prestanka rada motora. Pilot učenik pokušao je startati motor i to bezuspješno. Za vrijeme demontaže motora od zrakoplova odvojena je grana ispuha sa cilindra broj 2 gdje je pronađena je velika količina samljevenog metalnog otpada. U tvrtki „FRANZ“ uz nazočnost predstavnika Intercocpita-a, predstavnika osiguravajuće kuće Allianz Global, Istražitelja za zrakoplovne nesreće Republike Hrvatske i stručne osobe tvrtke „Aerostandard“ motor Rotax 912F3 otvoren je i temeljito pregledan. Analizom je utvrđeno da je došlo do potpune destrukcije klipa i zbog istog do znatnog oštećenja pripadajućeg cilindra broj 2. Motor je pregledan temeljito i tijekom analize nije pronađen ni jedan drugi čimbenik.

Sukladno utvrđenim činjenicama tijekom analize motora može se sa vrlo velikom vjerojatnošću zaključiti da je do prestanka rada motora došlo zbog zamora materijala, loma i potpune destrukcije. Motor zrakoplova ostao je u tvrtki „Franz“ i stoga Istražitelj za zrakoplovne nesreće Republike Hrvatske nije imao mogućnost dati ostatke materijala na analizu na Fakultet strojarstva i brodogradnje kako bi se sa 100% sigurnošću utvrdilo da li je došlo do zamora materijala.

Agencija za istraživanje nesreća dostavlja Završno izvješće tvrtki Rotax radi dopunskih analiza kako bi se dodatnim testiranjima mogli utvrditi eventualno mogući propusti u sastavu i čvrstoći materijala.
